# INFORME TECNICO DE DIAGNOSTICO Y SUGERENCIAS

## ANALISIS TÉCNICO INSPECTIVO

Ubicación	Antofagasta
Zona DS N° 38 MMA	II
Nombre	Terraza Republica
Denuncia	Ruidos Molestos
Establecimiento	Terraza Republica
Ubicación	Republica de Croacia N° 0810, Antofagasta

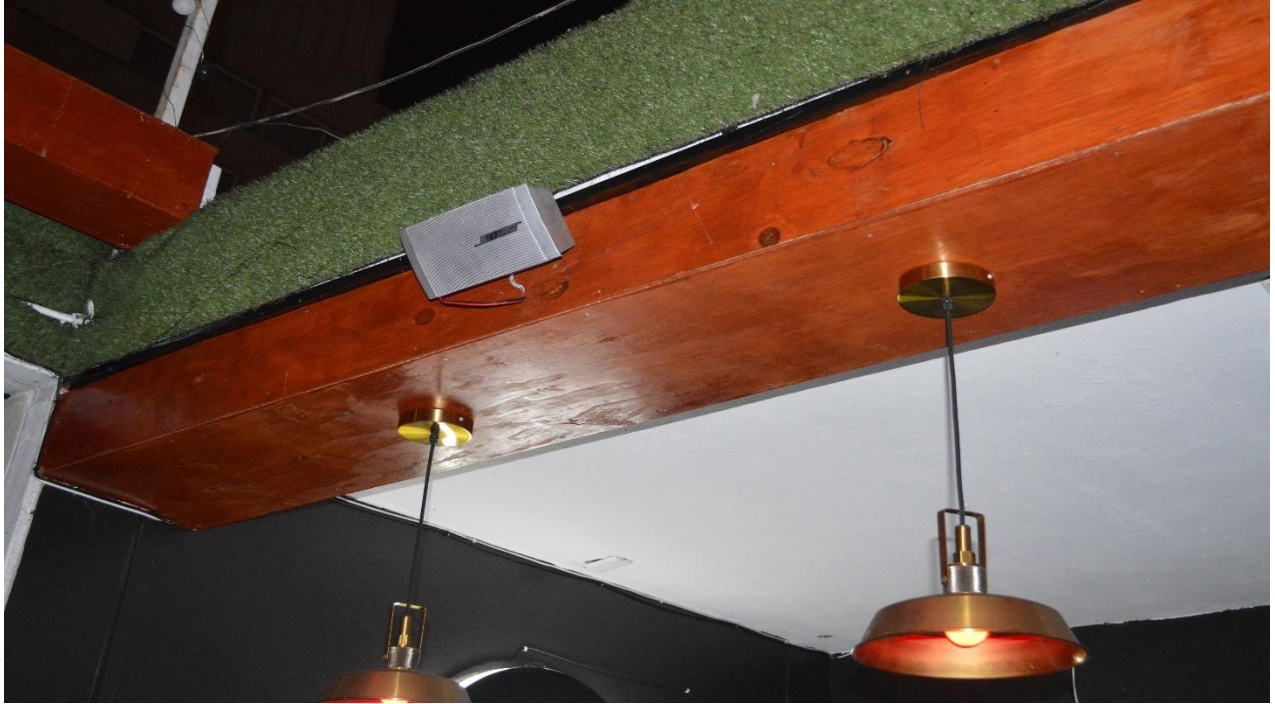
foto (1)

Los parlantes se encuentran dirigidos hacia el poniente, según fotos (1), (2), (3).

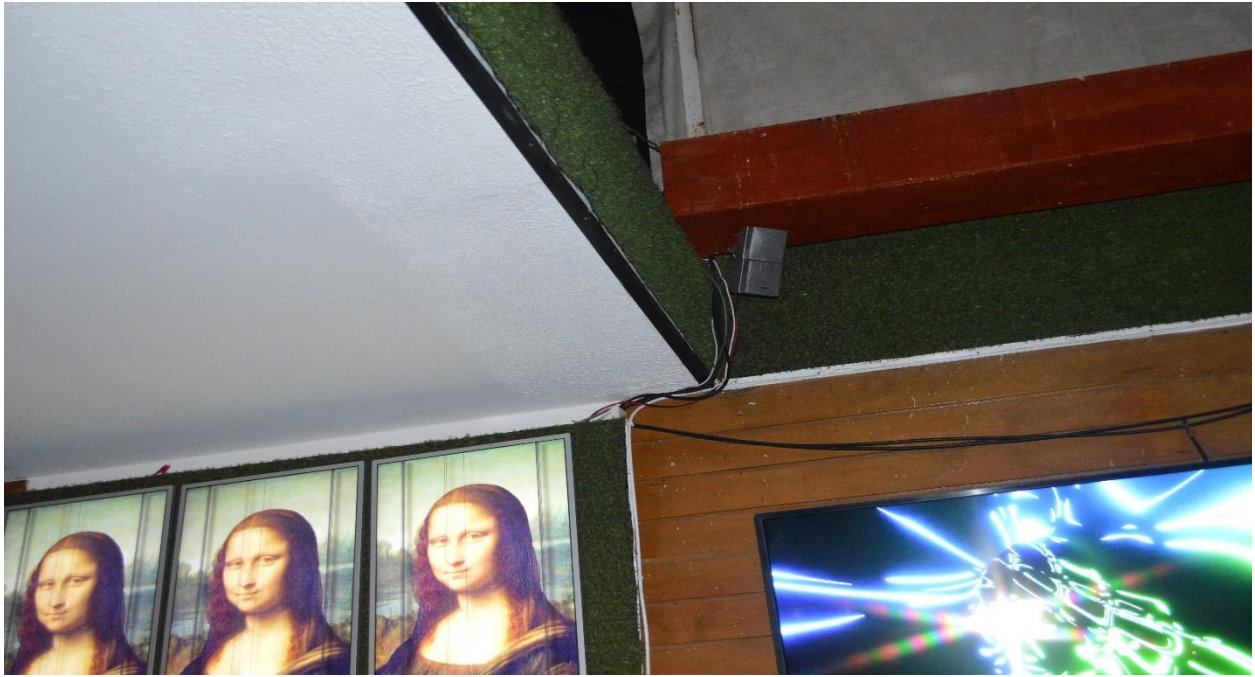
foto (3)

disposición en Segundo piso

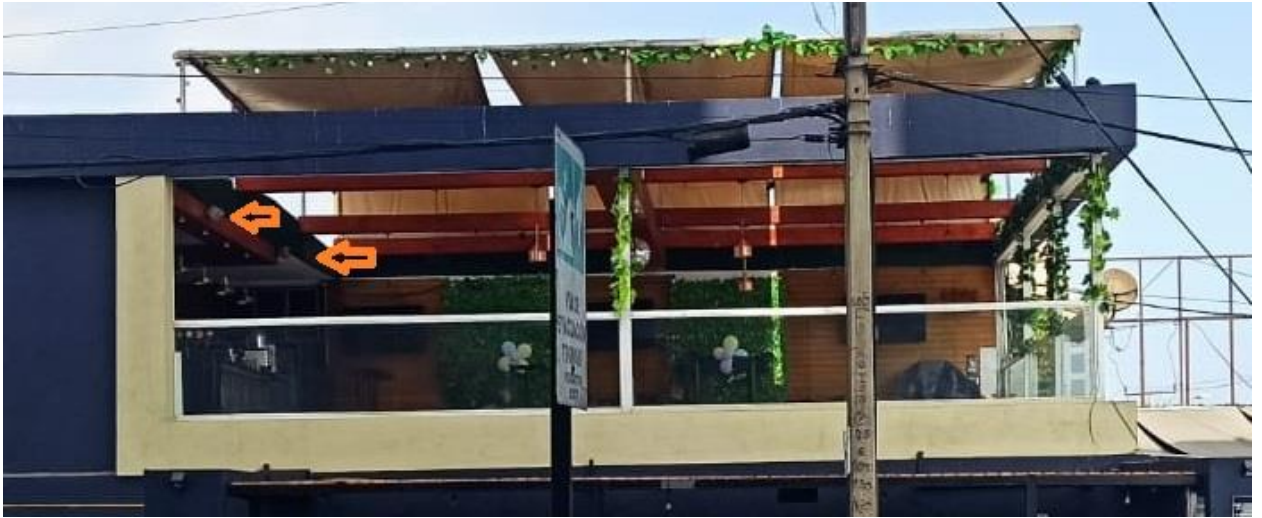
Foto (4) se indican en color naranja la ubicación final de parlantes.

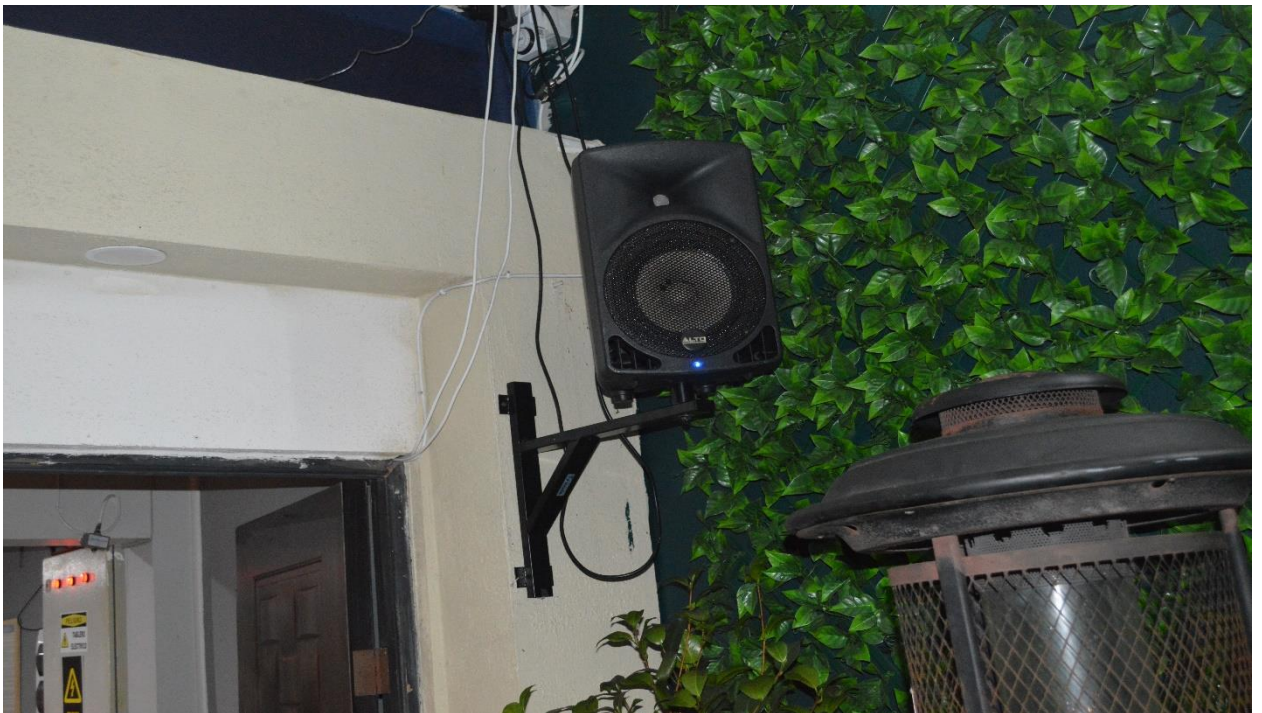
-Parlantes Alto Tx 15 activos 600w.

-Subwoofer Acoustimass 55 w.

Se recomienda también dirigirlos hacia el poniente del local.
