**INFORME TÉCNICO DE FISCALIZACIÓN AMBIENTAL**

**Medidas Provisionales**

**PUB TERRAZA CATEDRAL**

**DFZ-2022-1563-II-MP**

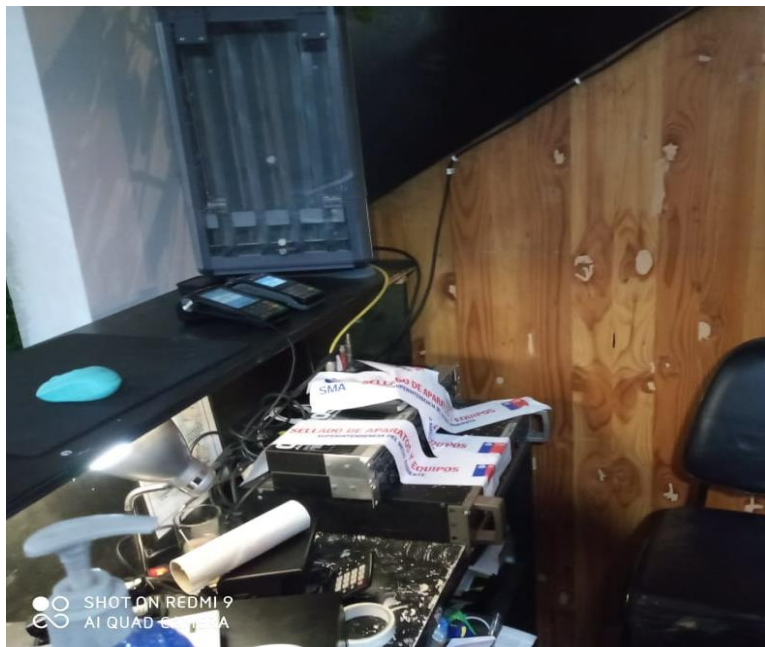
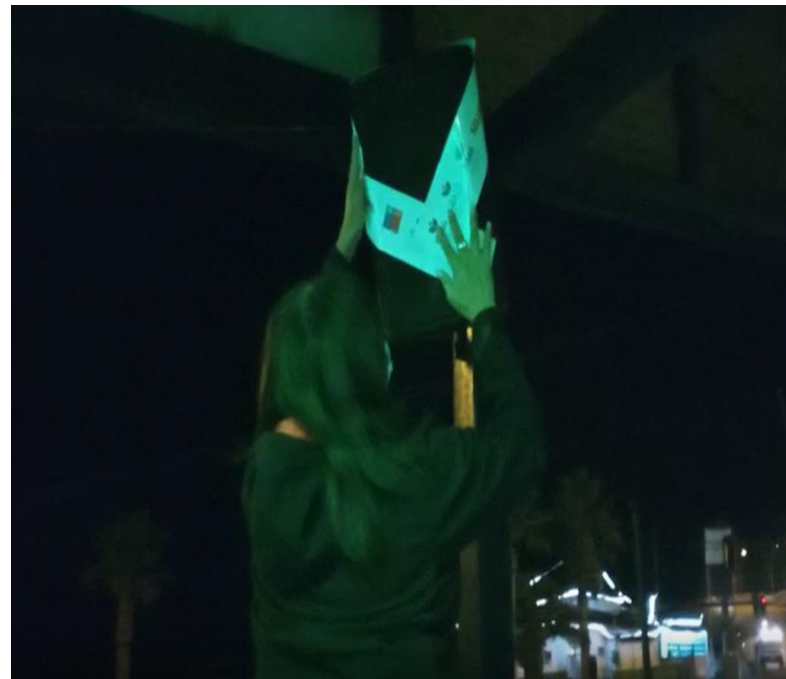
<b>Fotografía 1.</b>		<b>Fecha:</b> 01.07.2022.		<b>Fotografía 2.</b>		<b>Fecha:</b> 01.07.2022.	
<b>Coordenadas UTM DATUM WGS84 HUSO 19 SUR.</b>		<b>Norte:</b> 7.380.570	<b>Este:</b> 355.911	<b>Coordenadas DATUM WGS84 HUSO 19 SUR.</b>		<b>Norte:</b> 7.380.570	<b>Este:</b> 355.911
<b>Descripción del medio de prueba:</b> Se observa en el registro el sistema de audio sellado.				<b>Descripción del medio de prueba:</b> Se observa en el registro el sellado de parlantes del segundo nivel de la fuente.

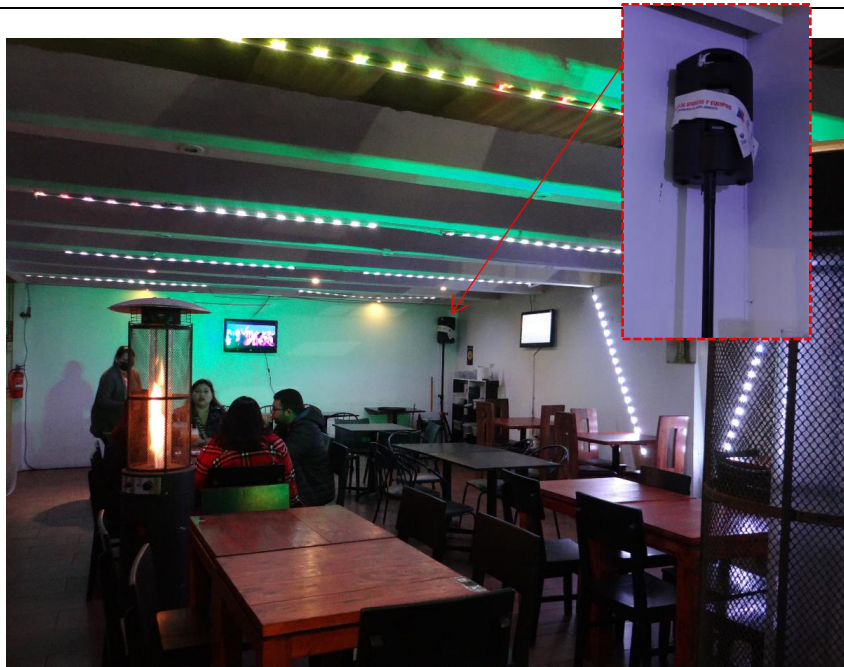
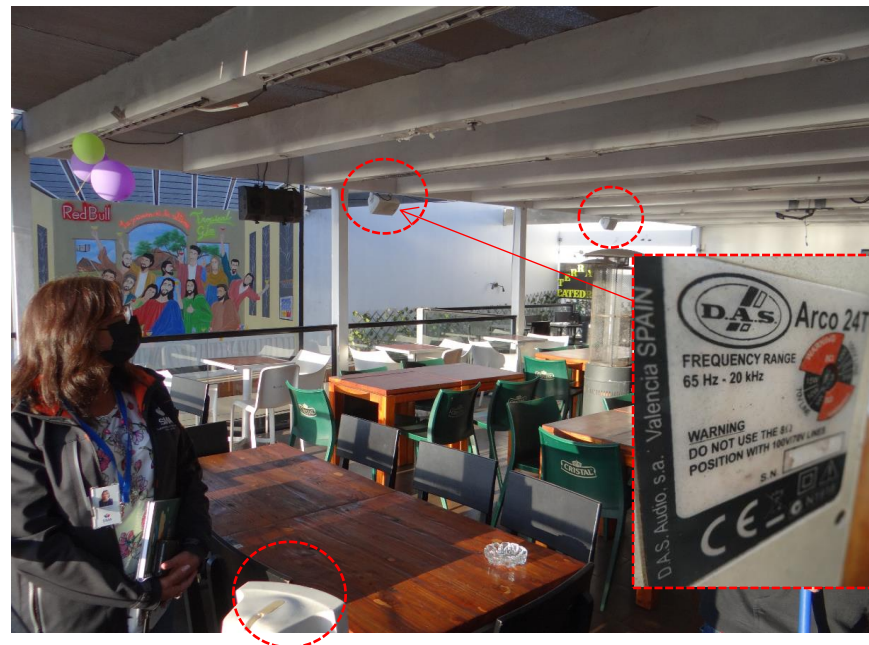
<b>Fotografía 3.</b>	<b>Fecha:</b> 27.07.2022.		<b>Fotografía 4.</b>	<b>Fecha:</b> 23.08.2022	
<b>Coordenadas UTM DATUM WGS84 HUSO 19 SUR.</b>	<b>Norte:</b> 7.380.570	<b>Este:</b> 355.911	<b>Coordenadas UTM DATUM WGS84 HUSO 19 SUR.</b>	<b>Norte:</b> 7.380.570	<b>Este:</b> 355.911
<b>Descripción del medio de prueba:</b> Se observa en el registro fotográfico equipo de sonido (parlante) emplazado en segundo piso, el cual al momento de la inspección ambiental se encuentra con su sello intacto sin intervención.			<b>Descripción del medio de prueba:</b> Se observa en el registro fotográfico 3 parlantes emplazados 2 de ellos en la parte superior (vigas del techo) en dirección hacia el suelo y un tercer equipo dispuesto aproximadamente a 1 metro de altura (desde el piso). En su parte posterior uno de ellos indica "Arco 24T Frecuency Range 65Hz – 20kHz".

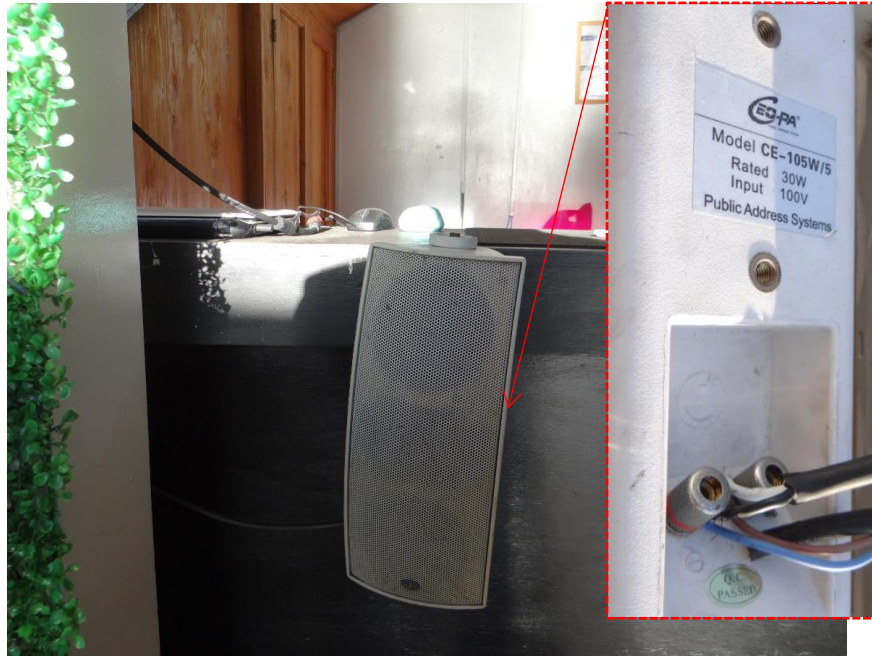
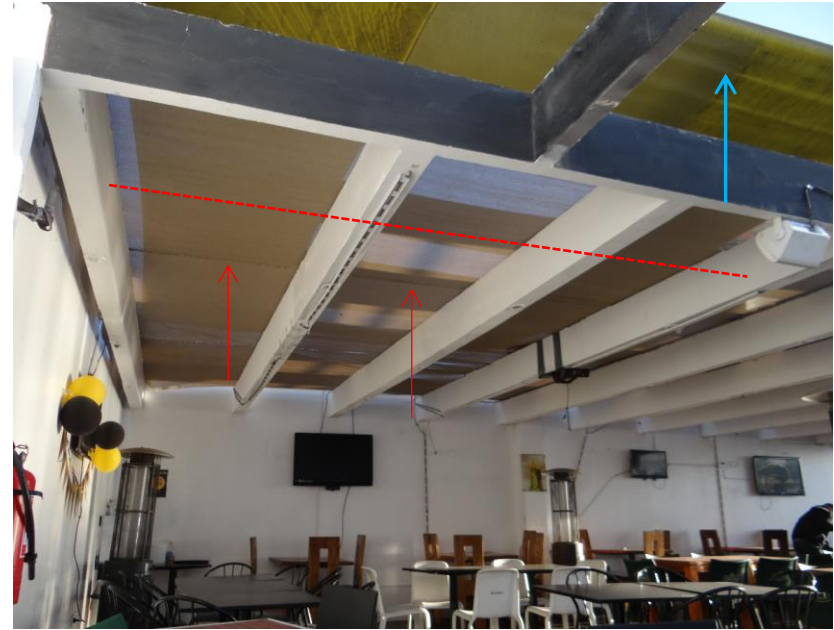
<b>Fotografía 5.</b>	<b>Fecha:</b> 23.08.2022.		<b>Fotografía 6.</b>	<b>Fecha:</b> 23.08.2022	
<b>Coordenadas UTM DATUM WGS84 HUSO 19 SUR.</b>	<b>Norte:</b> 7.380.570	<b>Este:</b> 355.911	<b>Coordenadas UTM DATUM WGS84 HUSO 19 SUR.</b>	<b>Norte:</b> 7.380.570	<b>Este:</b> 355.911
<b>Descripción del medio de prueba:</b> Se observa en el registro fotográfico equipo de sonido (parlante) emplazado en primer piso, en su parte posterior se observa Modelo CE-105W/S.			<b>Descripción del medio de prueba:</b> Se observa en el registro fotográfico malla de color café arena, señalada con flechas de color rojo en la imagen y la malla de color amarillo (flecha celeste en la imagen).

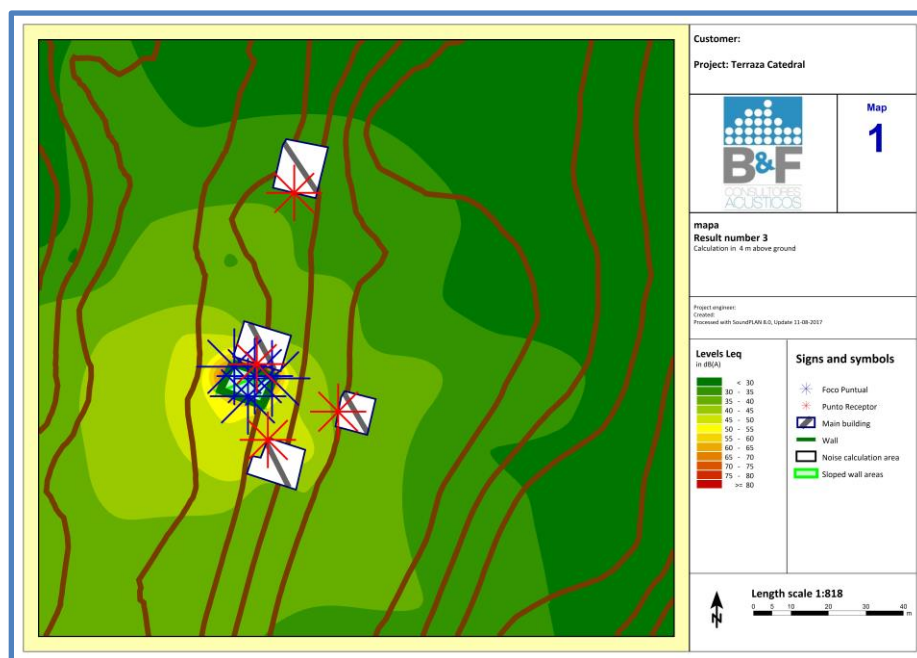
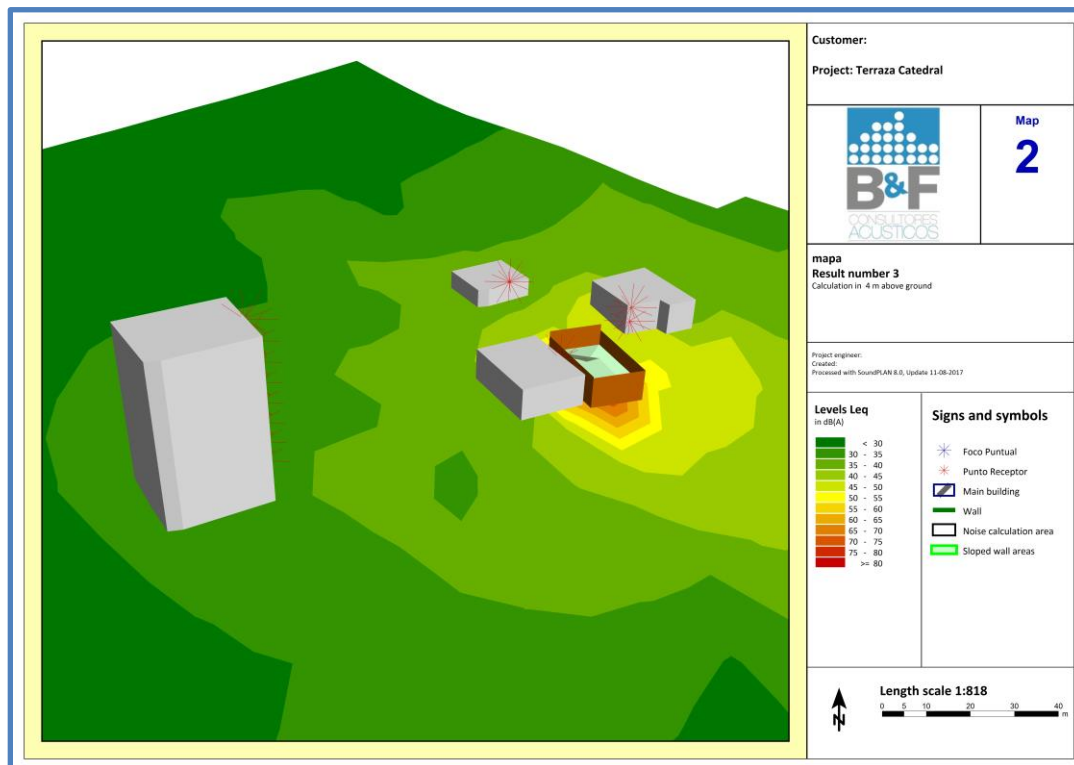
Imagen 4: Mapa de Ruido del NPSeq proyectado hacia los receptores para el Escenario 1 de operación en vista de planta.

Imagen 5: Mapa de Ruido del NPSeq proyectado hacia los receptores para el Escenario 1 de operación vista 3D.

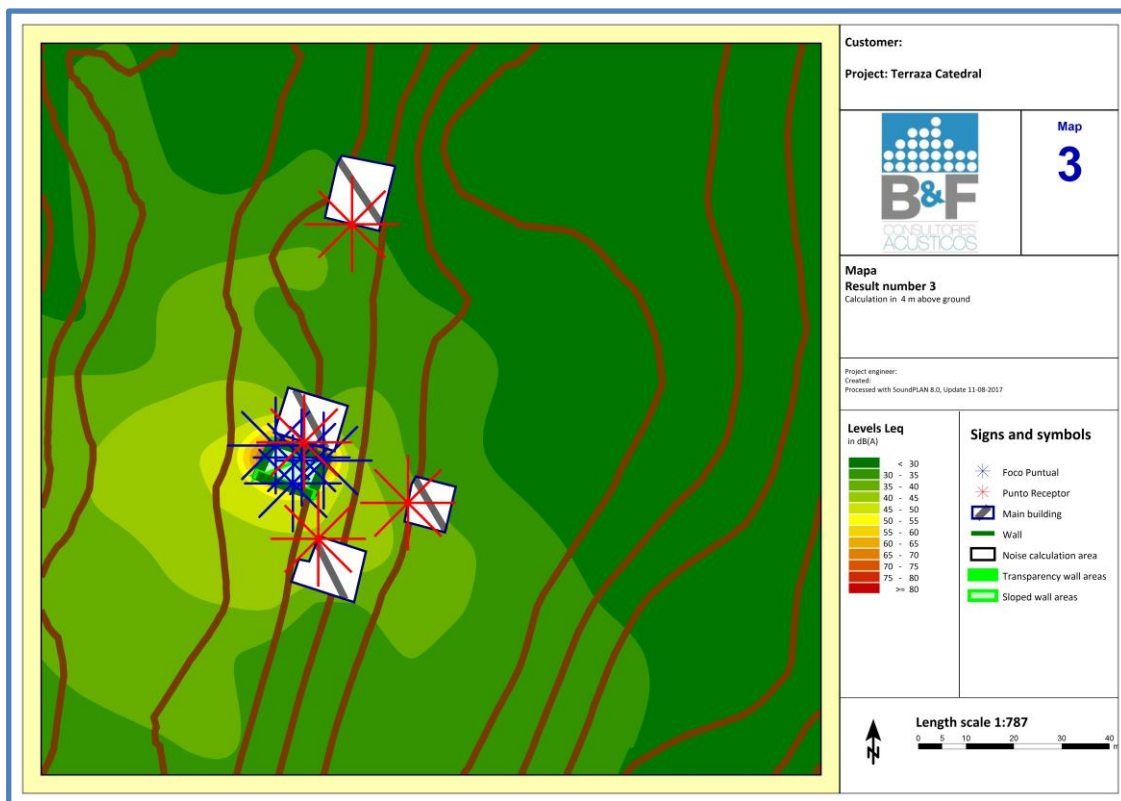
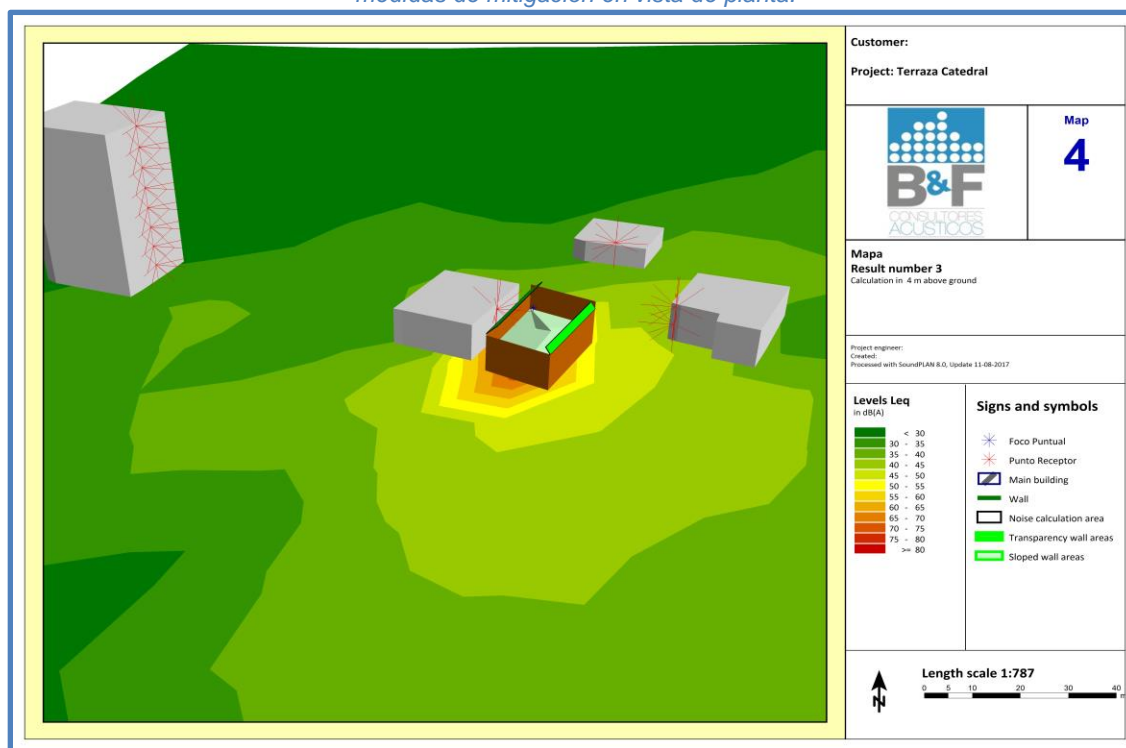
Imagen 6: Mapa de Ruido del NPSeq proyectado hacia los receptores para el Escenario 2 de operación con medidas de mitigación en vista de planta.

Imagen 7: Mapa de Ruido del NPSeq proyectado hacia los receptores para el Escenario 2 de operación con medidas de mitigación, en vista 3-D.

A continuación, en la *Imagen<sup>2</sup> 6 y 7*, se presenta el mapa de ruido en vista de planta y en vista 3D, del *Escenario 2*, es decir, con medidas de mitigación para el cumplimiento de la normativa.

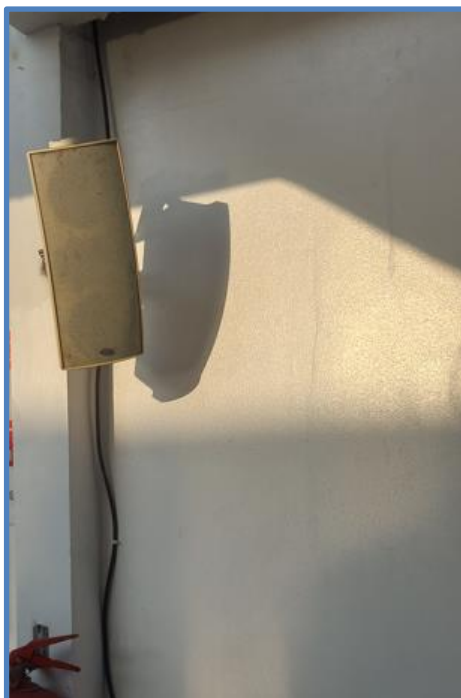
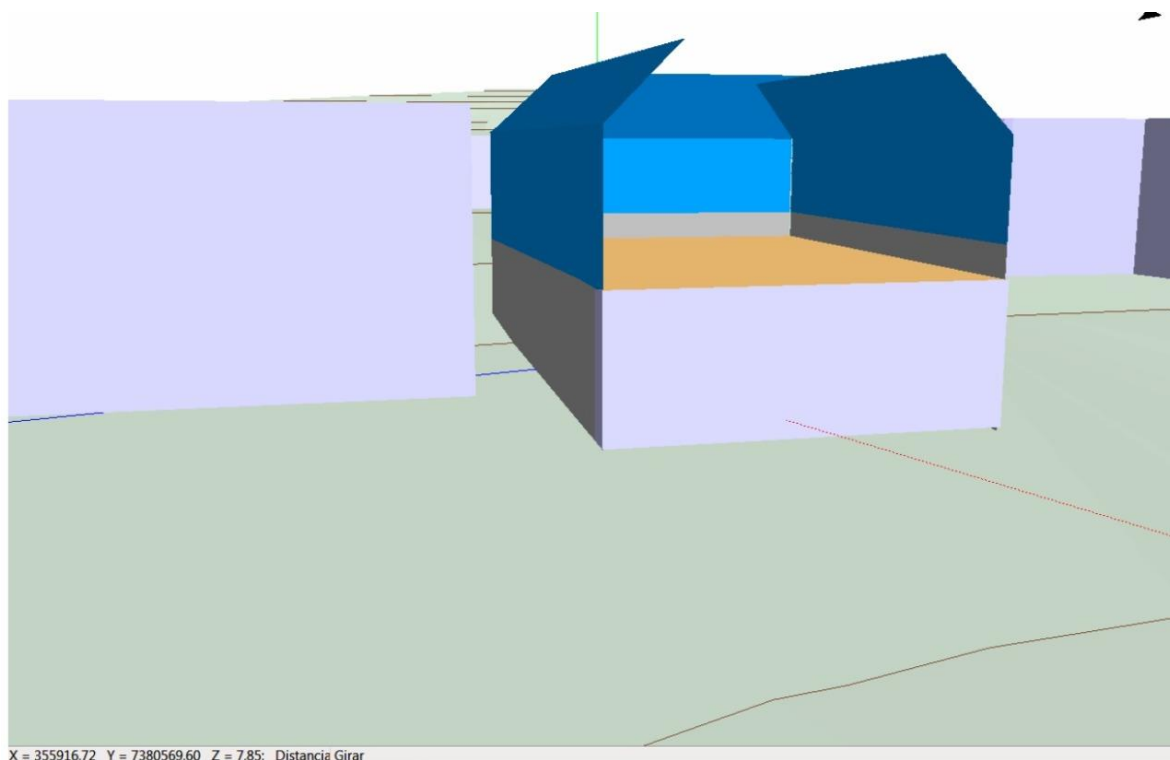
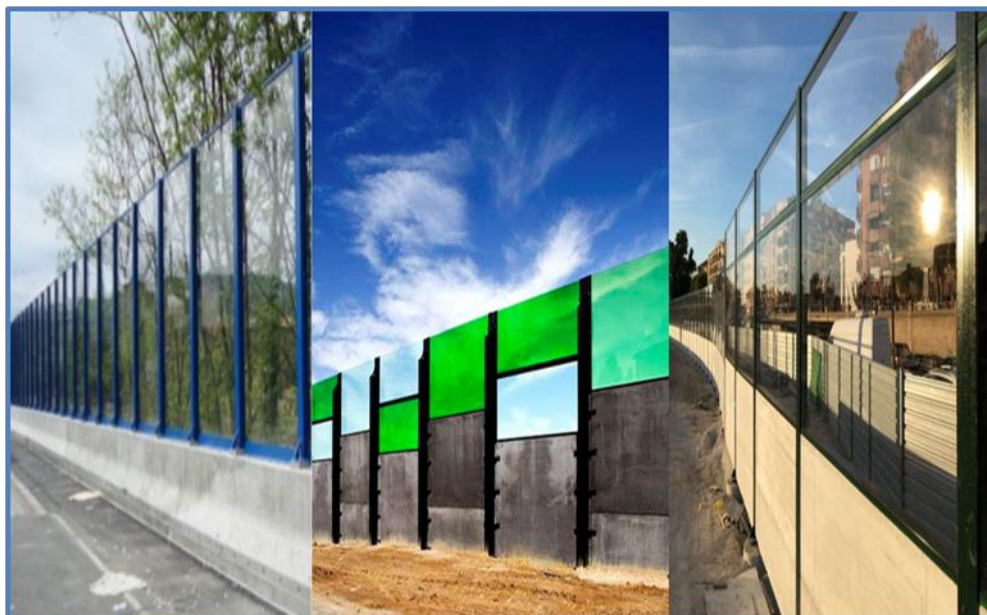
*Imagen 8: Cajas acústicas DAS modelo Arco 28T*

*Imagen 9: Vista de la cumbrera como medida de mitigación, en 3D.*

Imagen 10: imágenes de referencia de material translúcido que se desea implementar.

Para estas fuentes, como primera medida de mitigación, se propone el cambio del sistema de audio actual por uno de menor potencia y cobertura de propagación, por lo cual se considera la implementación de 4 parlantes marcas Das modelo Arco 28T de una potencia de 50 W, de los cuales 2 se instalaran en el primer piso y 2 en el segundo piso los cuales estarán limitados desde la etapa de salida de la consola de audio a la entrada de potencia del amplificador de audio. Además, la implementación de cumbreras en las paredes norte, sur y este respectivamente, los cuales se montarán a estructuras de perfiles metálicos que sostendrán y proporcionarán un apantallamiento a la emisión del sistema de sonido en dirección a los receptores sensibles cercanos al local Terraza Catedral.

En las siguientes *Imágenes 8, 9 y 10*, se presentan las cajas acústicas una vista en 3D del modelo, donde se puede identificar esta medida de mitigación propuesta para ajustarse al cumplimiento de la normativa en los receptores, además, se presentan fotos referenciales de este tipo de barreras acústicas en exteriores, que son similares a la estructura propuesta para la cara norte y sur.
