- ANT.** : Resolución Exenta N°1401 de 19 de agosto de 2022, de la Superintendencia del Medio Ambiente.
- REF.** : Presenta reporte de avance de la acción 6.

INFORME
INF-INS-2022-089

IMPERMEABILIZACIÓN RELLENO SANITARIO FUNDO LAS CRUCES. CELDA PULMON DE EMERGENCIA
VOLTA – CHILLAN VIEJO

INFORME DE INSPECCIÓN
IMPERMEABILIZACIÓN RELLENO SANITARIO CHILLAN VIEJO
CELDA PULMON DE EMERGENCIA
VOLTA – CHILLAN VIEJO

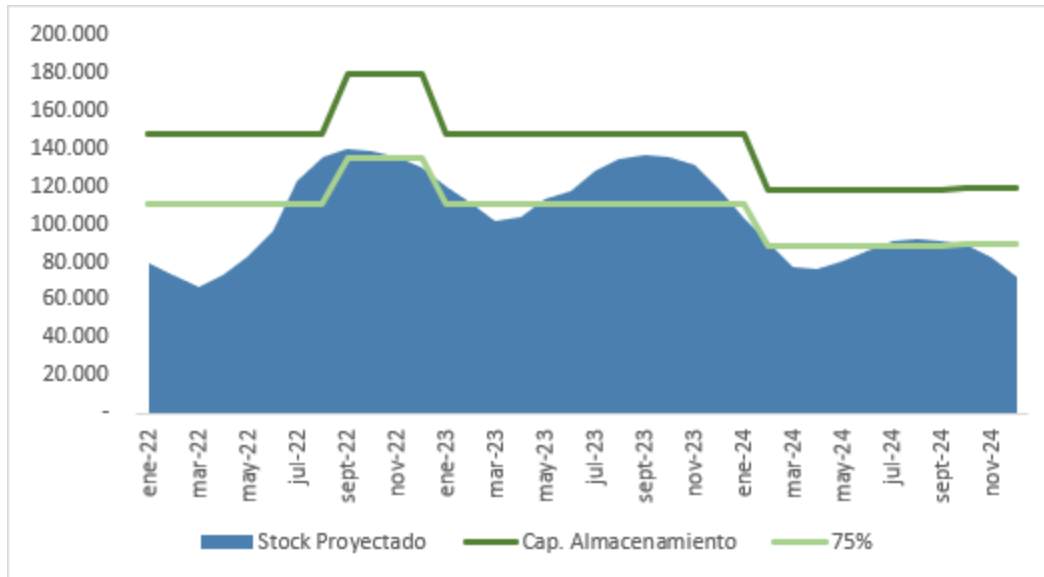
Figura 1. Gráfico de proyección actualizada de lixiviados

Una de las medidas de alivio de lixiviados presente en el plan de trabajo es la construcción de un **Pulmón de Emergencia**, conforme a lo comprometido en la RCA N°340, la cual se inicialmente se estimaba terminar su construcción el 15 de septiembre del 2022, pero como resultado de todo el esfuerzo y compromiso en atender la situación de sobre stock de lixiviados, se informa a esta Superintendencia que el Pulmón de emergencia se encuentra terminado y listo para almacenar lixiviados (Ver Figura 1), por lo tanto es preciso indicar, que se dará inicio al trasvase para disminuir los niveles de las celdas bifuncionales del CITA, logrando aliviar el almacenamiento en 30.000m³, es decir, que se estima un almacenamiento razonable de un 75%- 80% de ocupación total. (ver figura 1)

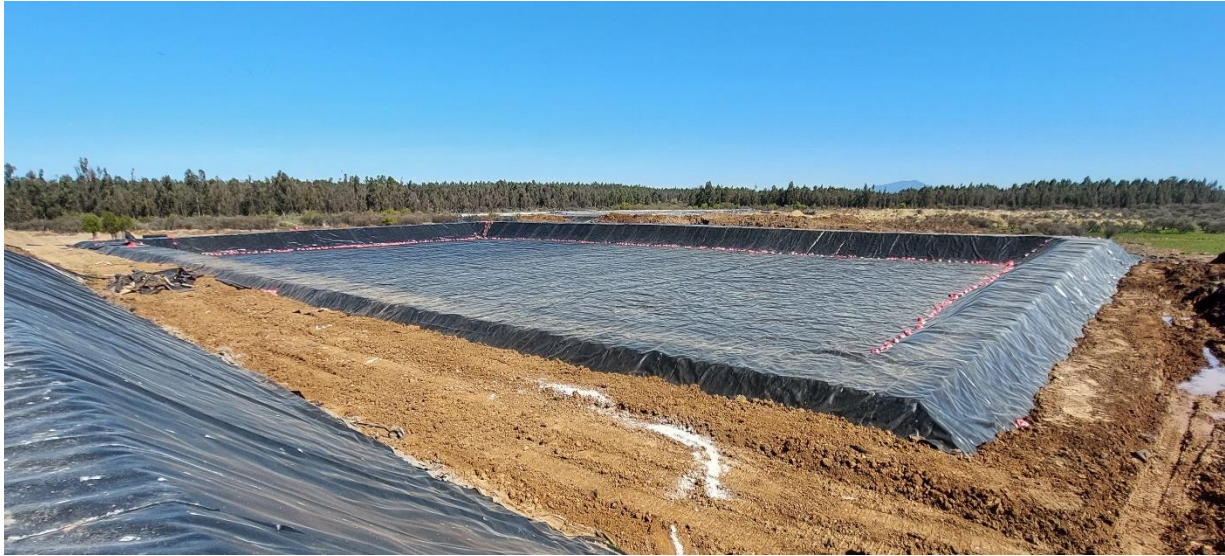
Figura 2. Pulmón de emergencia

Adicionalmente, el diseño constructivo asegura el adecuado almacenamiento de lixiviados, considerando que no será cargada por un macizo de residuos sólidos, lo que contempla un emplantillado de arena de 25 cm, doble capa impermeable de geomembranas de HDPE, y geotextil de 200g/m².

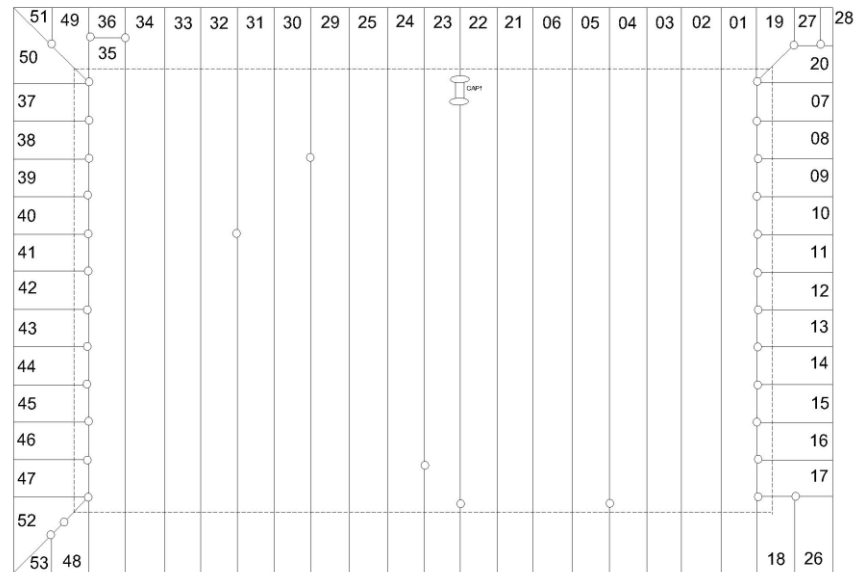
UBICACIÓN GENERAL, PLANO AS BUILT N°: ____ 1 ____

GEOMEMBRANA 1,5 mm

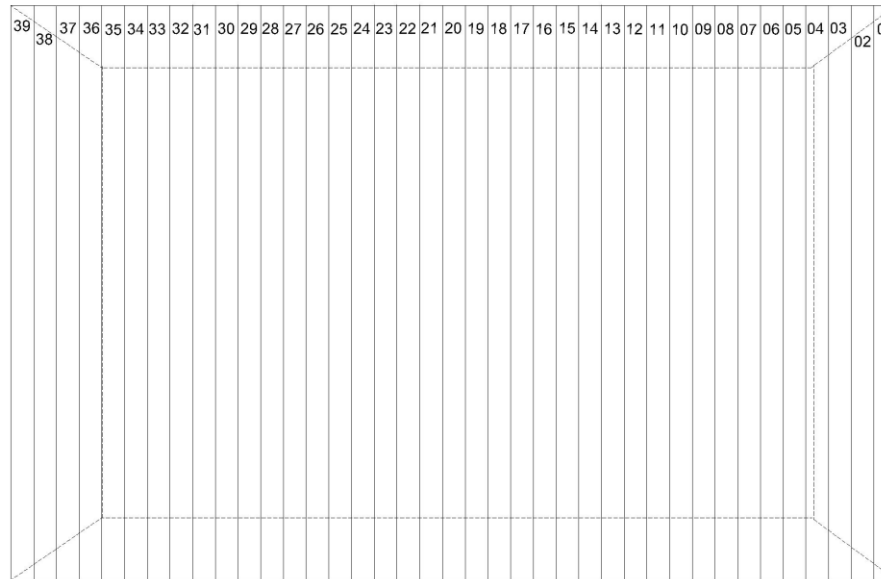
UBICACIÓN GENERAL, PLANO AS BUILT N°: 2

GEOTEXTIL

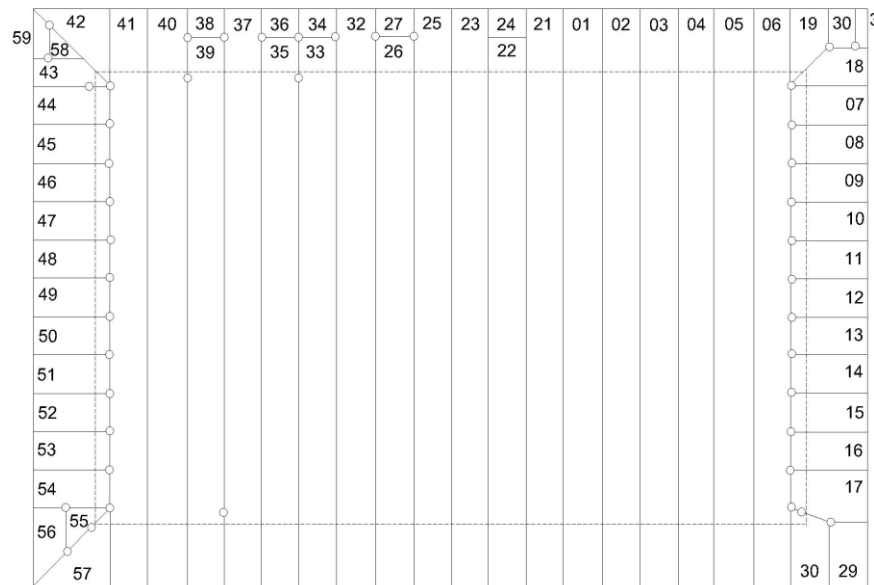
UBICACIÓN GENERAL, PLANO AS BUILT N°: 3

GEOMEMBRANA 1,0 mm
