## INFORME ACTIVIDADES RELLENO SANITARIO PUNTRA

Es que adjuntamos informe de actividades realizadas en recinto sanitario "Relleno Sanitario Puntra", correspondiente al periodo de tiempo del 26 de Septiembre al 09 de Octubre del 2022.

## Informe Actividades “Relleno Sanitario Puntra” Martes 11 de Octubre del 2022

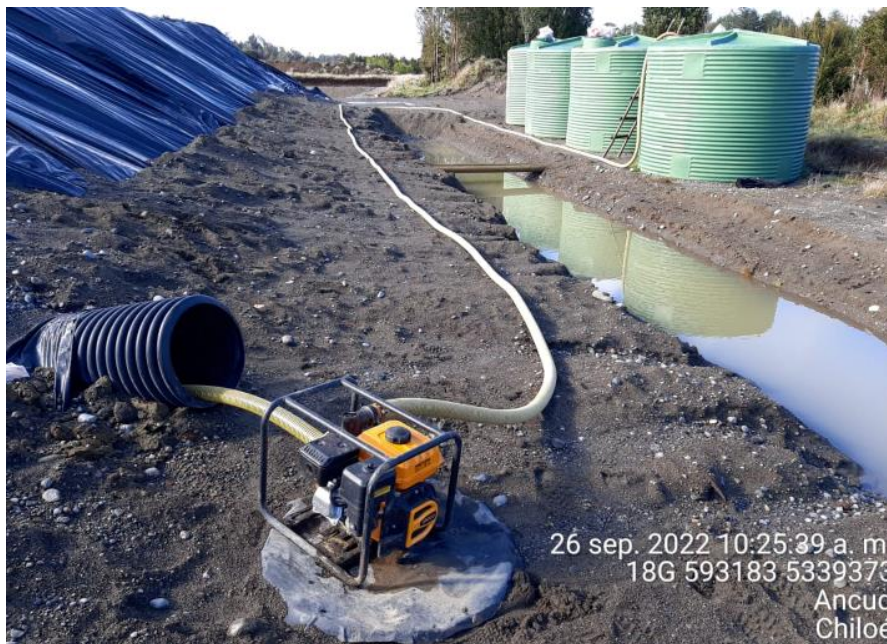
Fotografía N°1: Extracción de Lixiviados desde diagonal D02.  
Tomada: Lunes 26 de Septiembre del 2022.

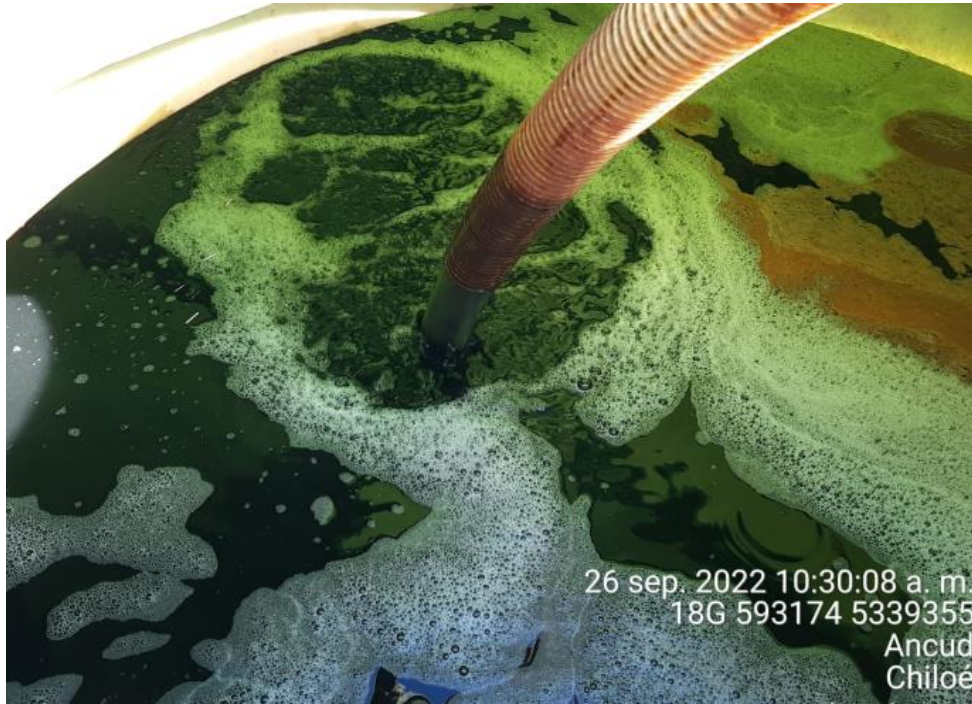
Fotografía N°2: Extracción de Lixiviados a estanque por personal municipal.  
Tomada: Lunes 26 de Septiembre del 2022.

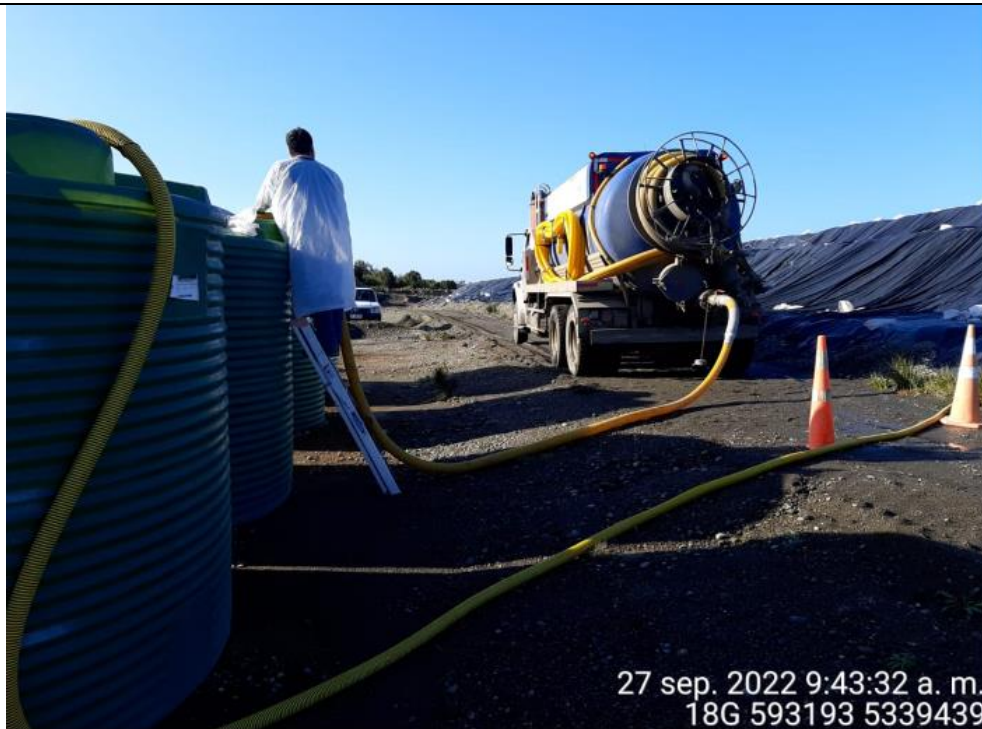
Fotografía N°3: Retiro de Lixiviados de empresa Tresol  
Tomada: Martes 27 de Septiembre del 2022.

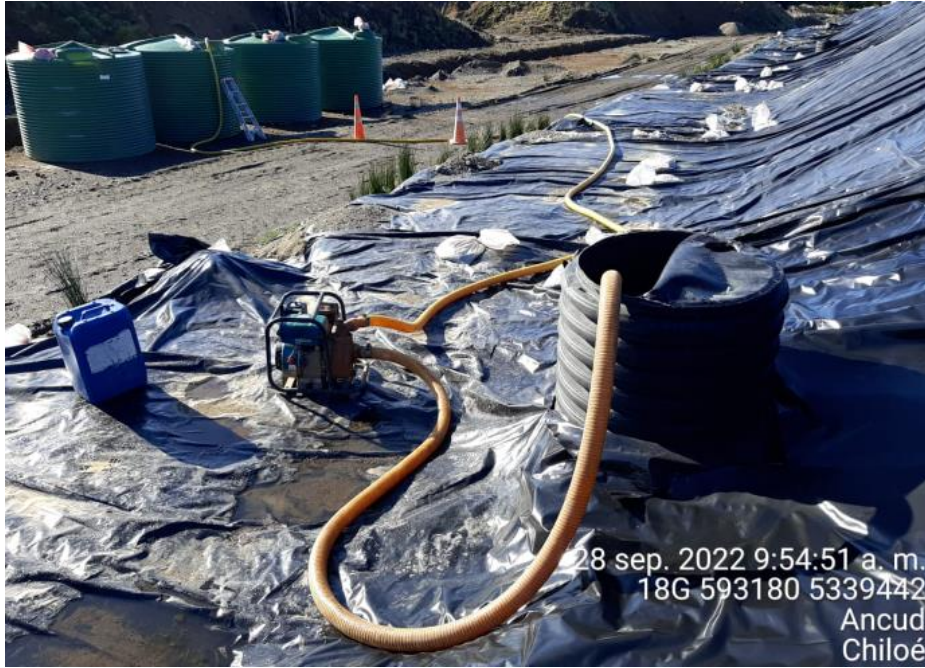
Fotografía N°4: Extracción de Lixiviados desde cámara C12 por personal municipal.  
Tomada: Miércoles 28 de Septiembre del 2022.

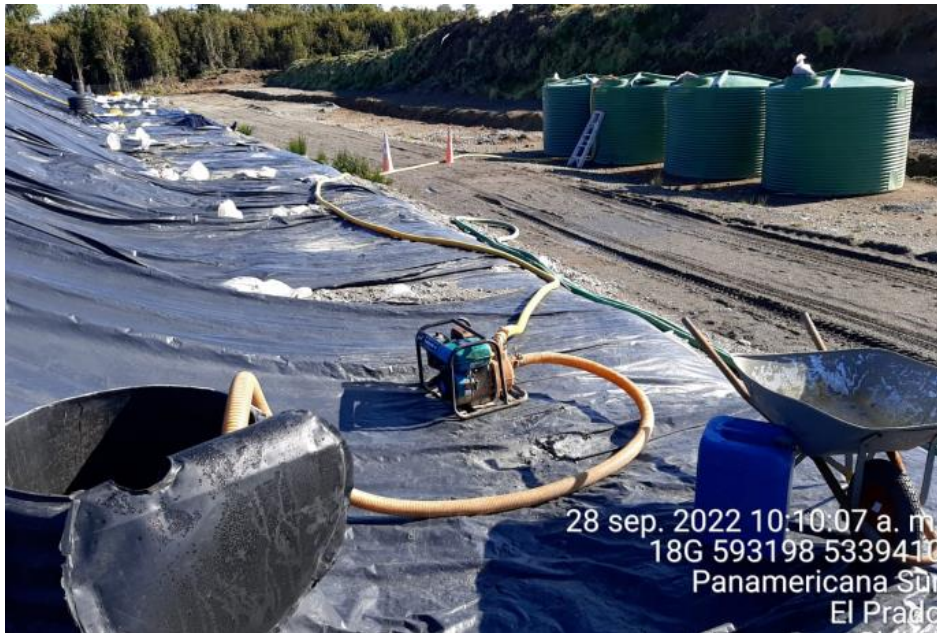
Fotografía N°5: Extracción de Lixiviados desde cámara C13 por personal municipal.  
Tomada: Miércoles 28 de Septiembre del 2022.

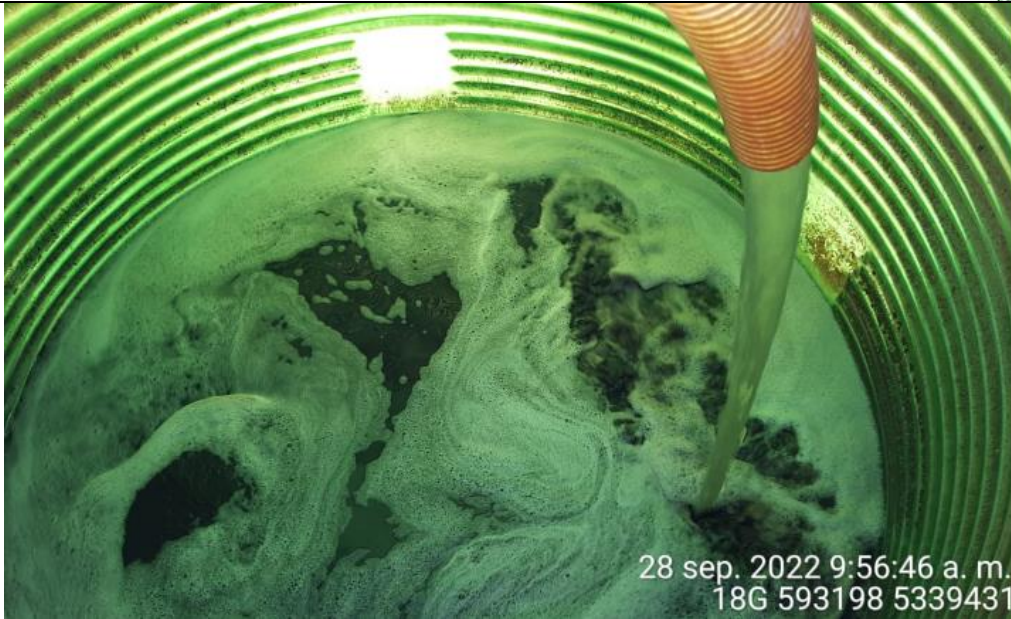
Fotografía N°6: Extracción de Lixiviados a estanque.  
Tomada: Miércoles 28 de Septiembre del 2022.

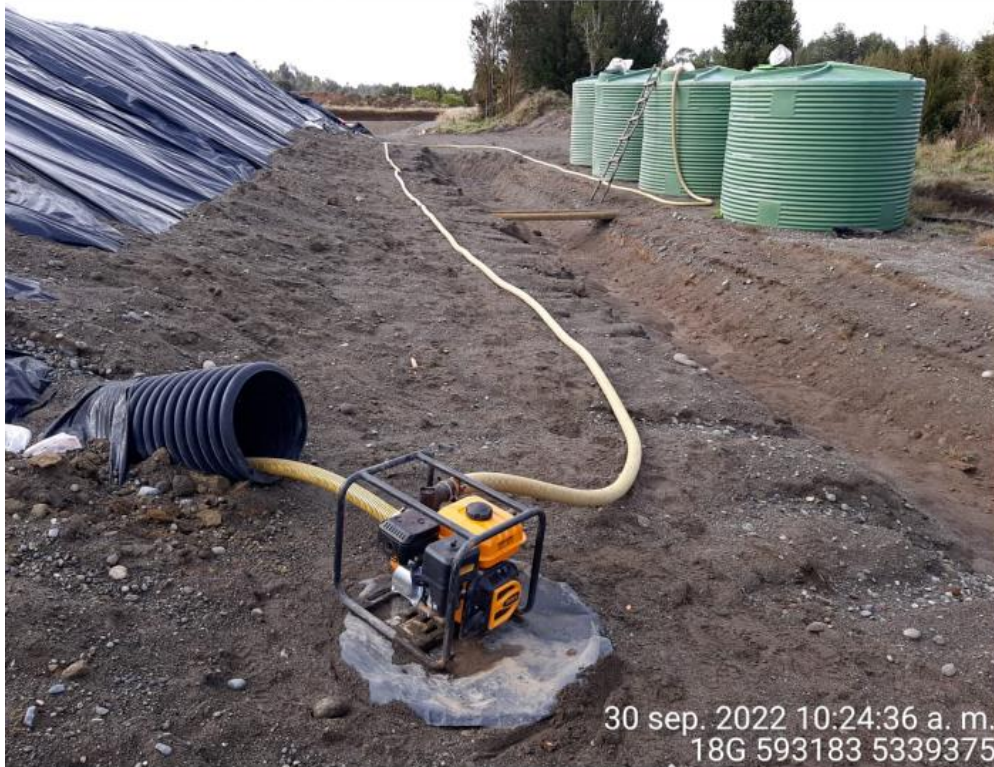
Fotografía N°7: Extracción de Lixiviados desde diagonal D2  
Tomada: Viernes 30 de Septiembre del 2022.

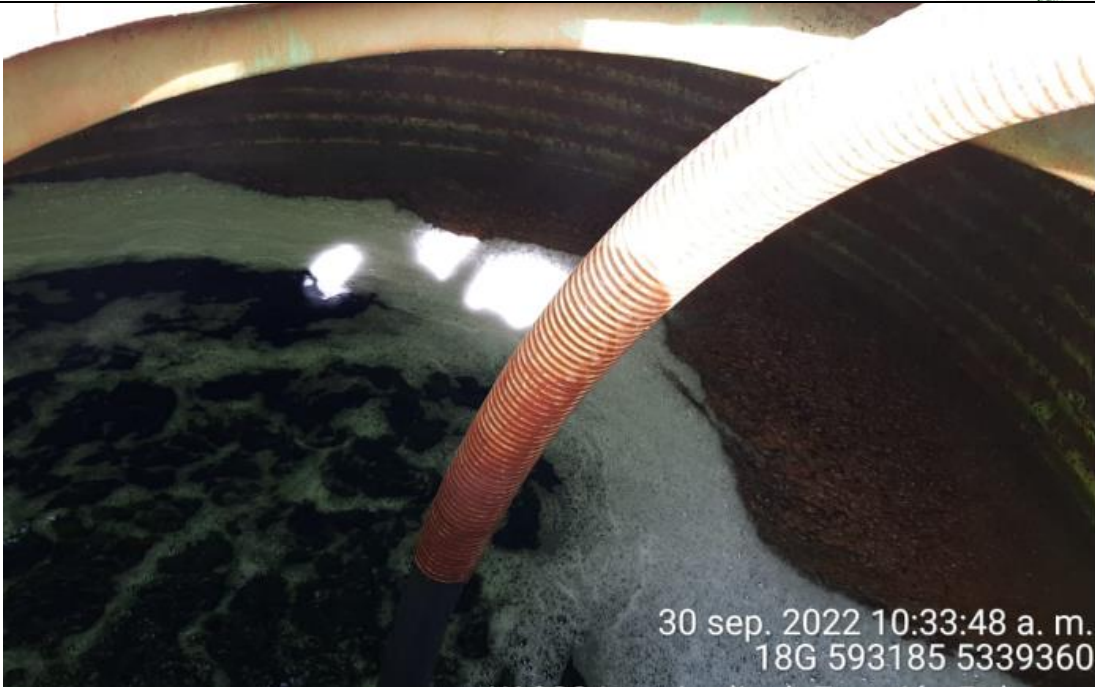
Fotografía N°8: Extracción de Lixiviados a estanque.  
Tomada: Viernes 30 de Septiembre del 2022.

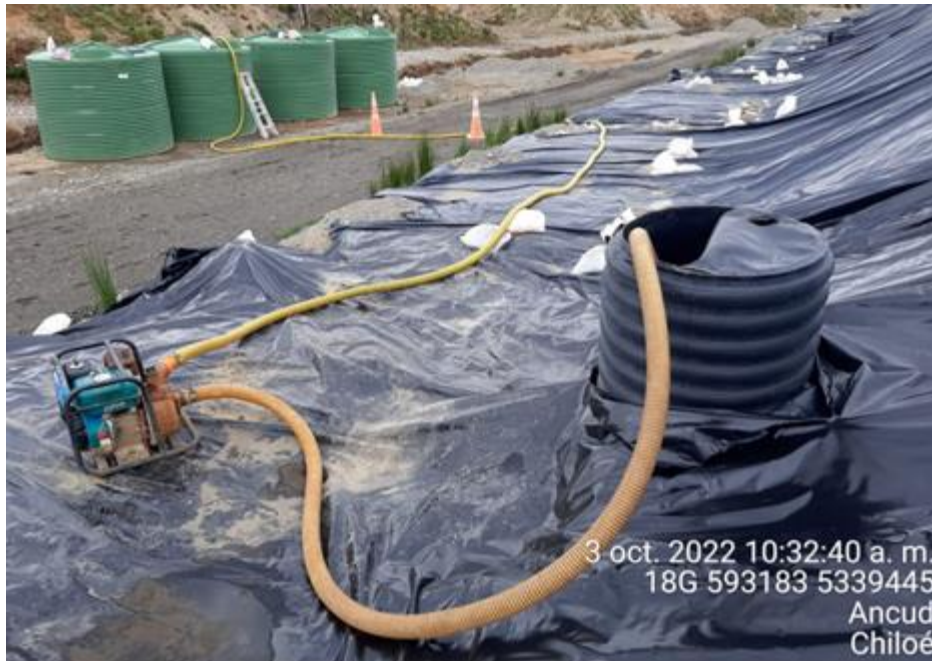
Fotografía N°9: Extracción de Lixiviados desde cámara C12 por personal municipal.  
Tomada: Lunes 03 de Octubre del 2022.

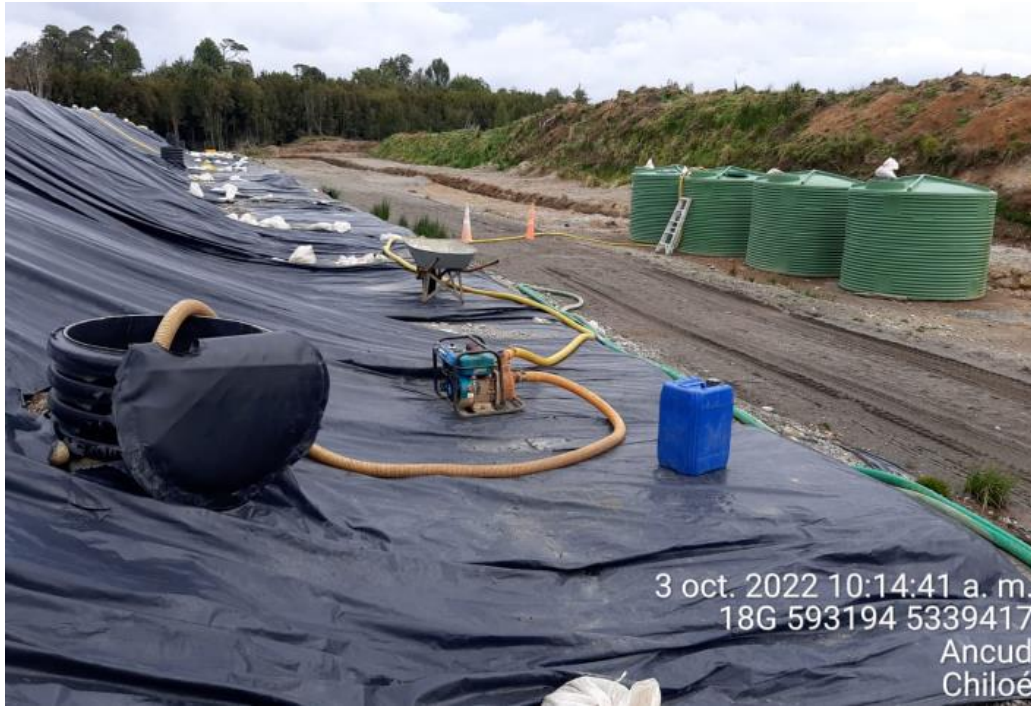
Fotografía N°10: Extracción de Lixiviados desde cámara C13 por personal municipal.  
Tomada: Lunes 03 de Octubre del 2022.

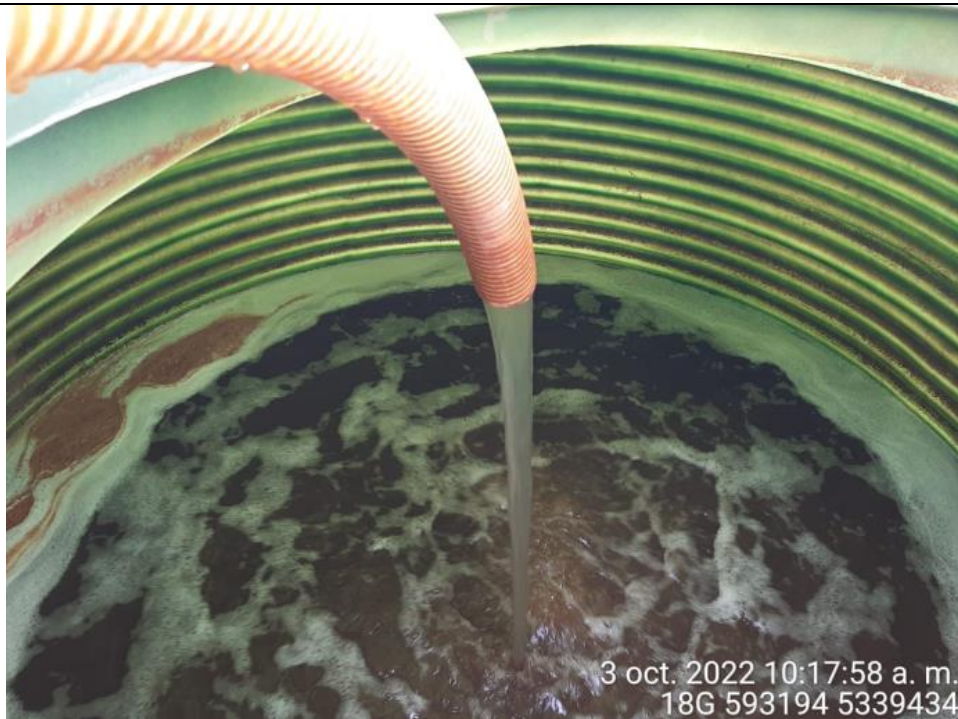
Fotografía N°11: Extracción de Lixiviados a estanque.  
Tomada: Lunes 03 de Octubre del 2022.

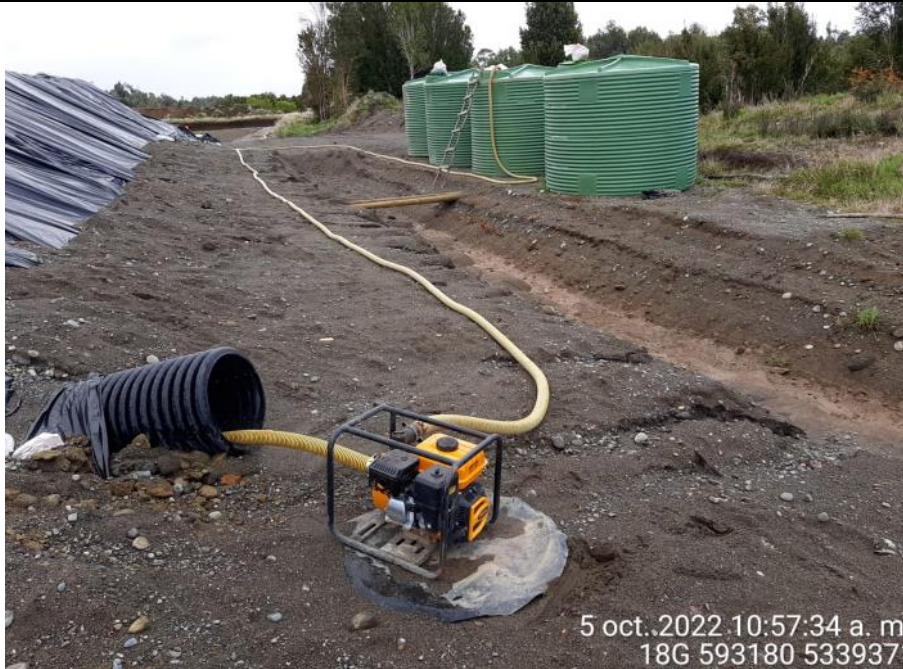
Fotografía N°12: Extracción de Lixiviados desde diagonal D2  
Tomada: Miércoles 05 de Octubre del 2022.

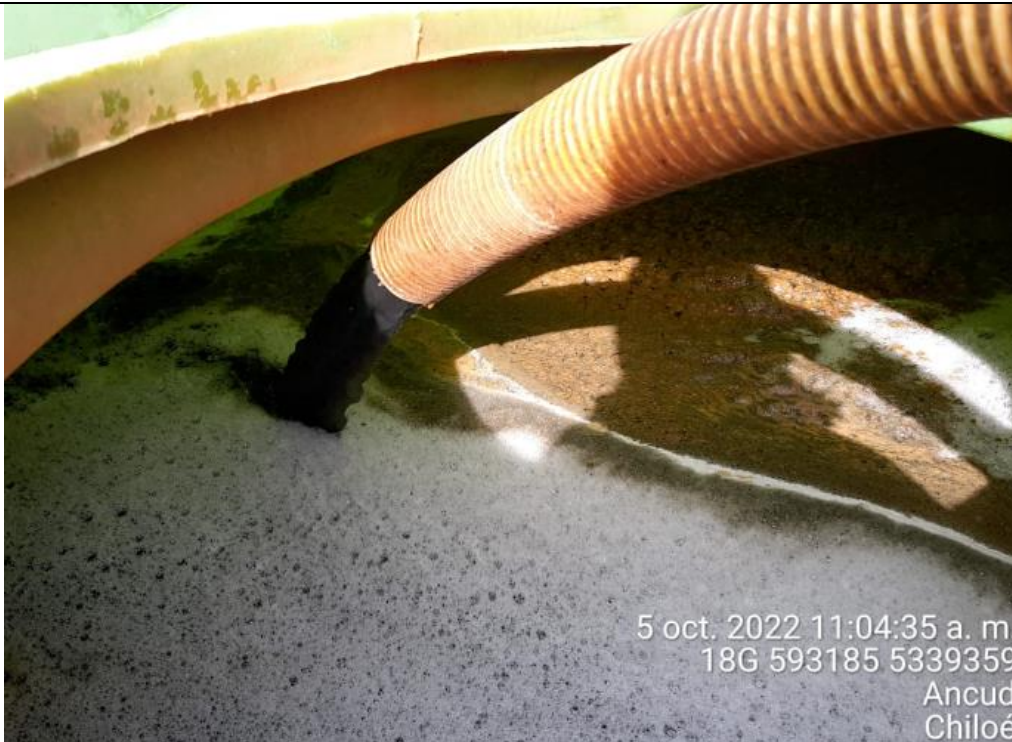
Fotografía N°13: Extracción de Lixiviados a estanque.  
Tomada: Miércoles 05 de Octubre del 2022.

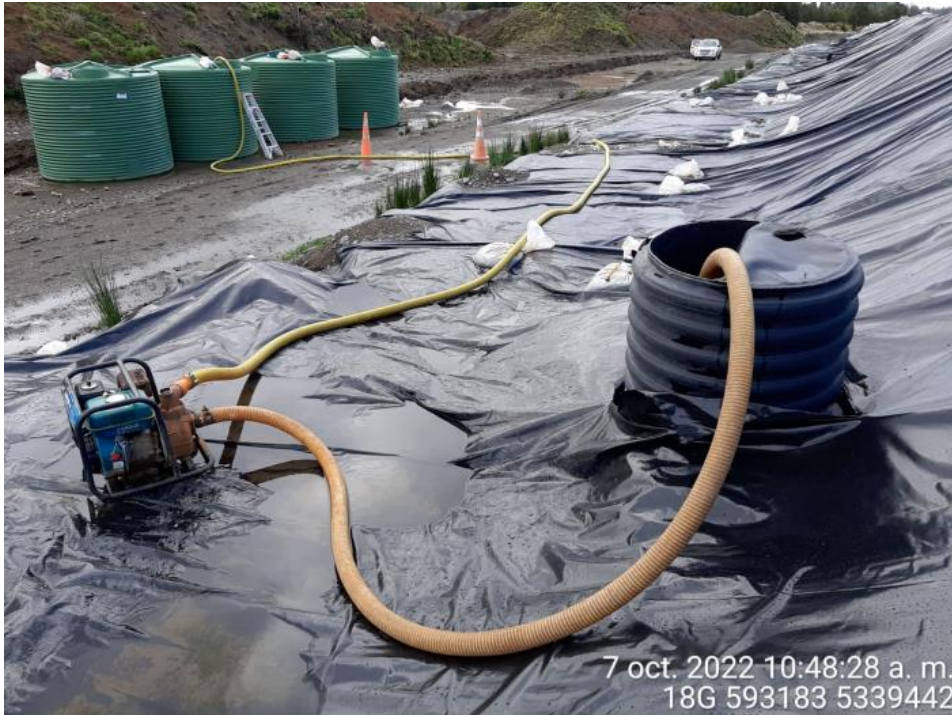
Fotografía N°14: Extracción de Lixiviados desde cámara C12 por personal municipal.  
Tomada: Viernes 07 de Octubre del 2022.

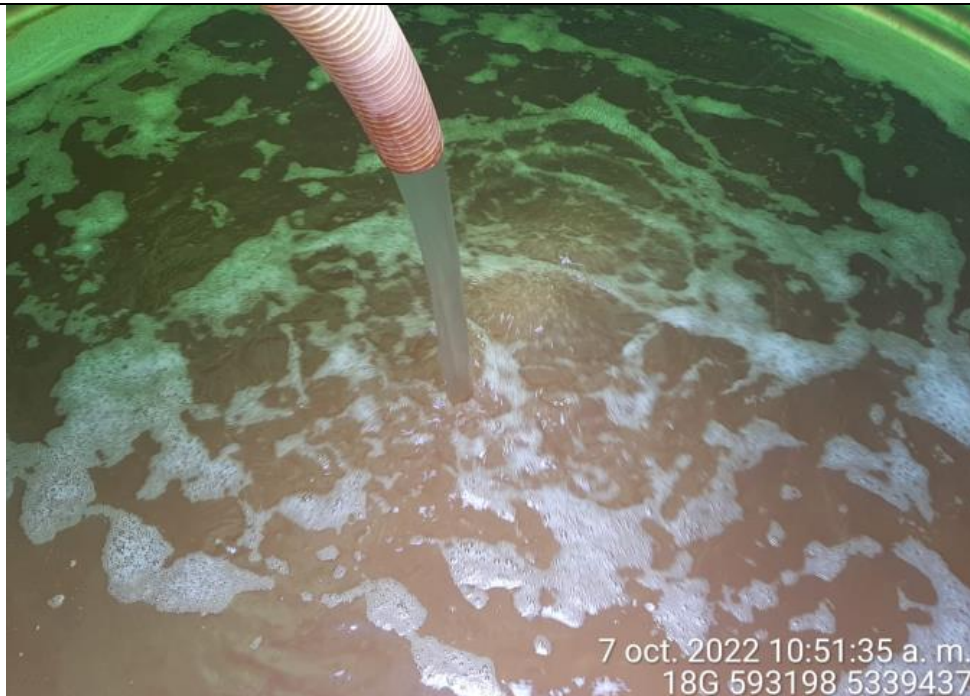
Fotografía N°15: Extracción de Lixiviados a estanque.  
Tomada: Viernes 07 de Octubre del 2022.

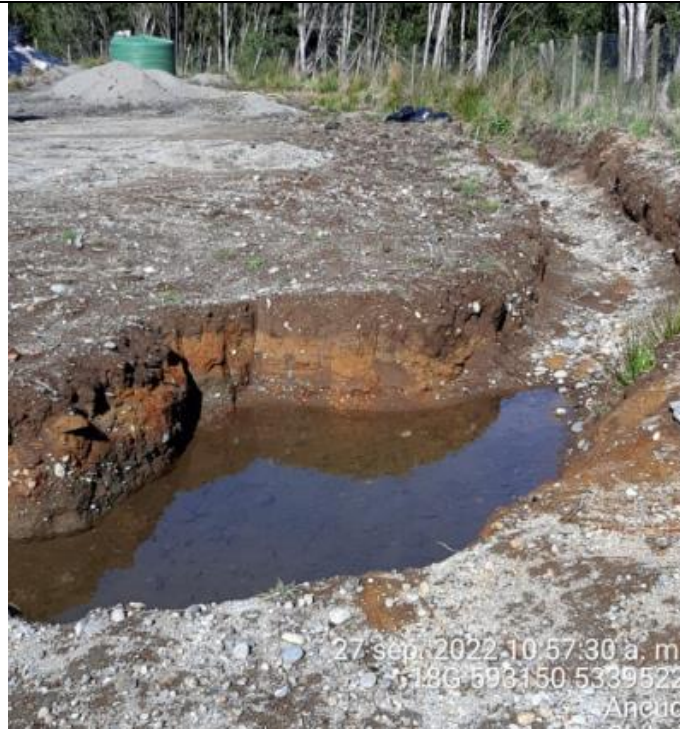
Fotografía N°30: Estado canales aguas lluvias

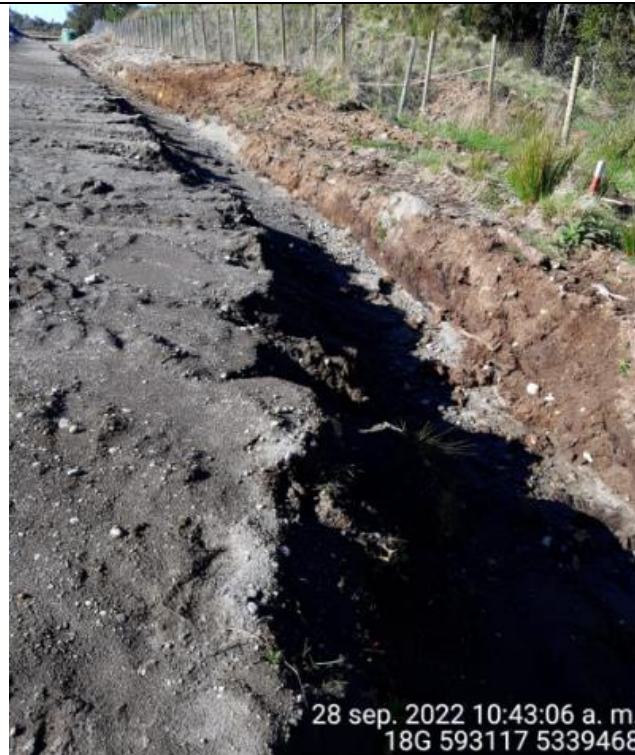
Fotografía N°31: Estado canales aguas lluvias

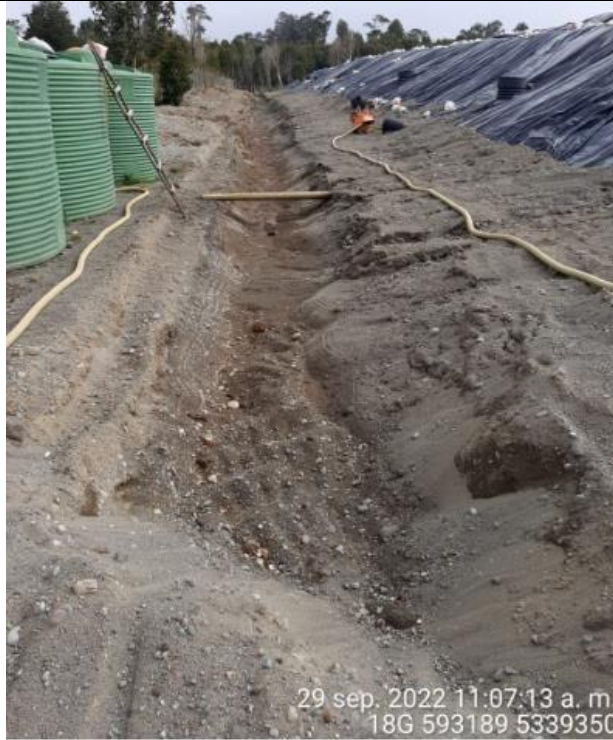
Fotografía N°32: Estado canales aguas lluvias

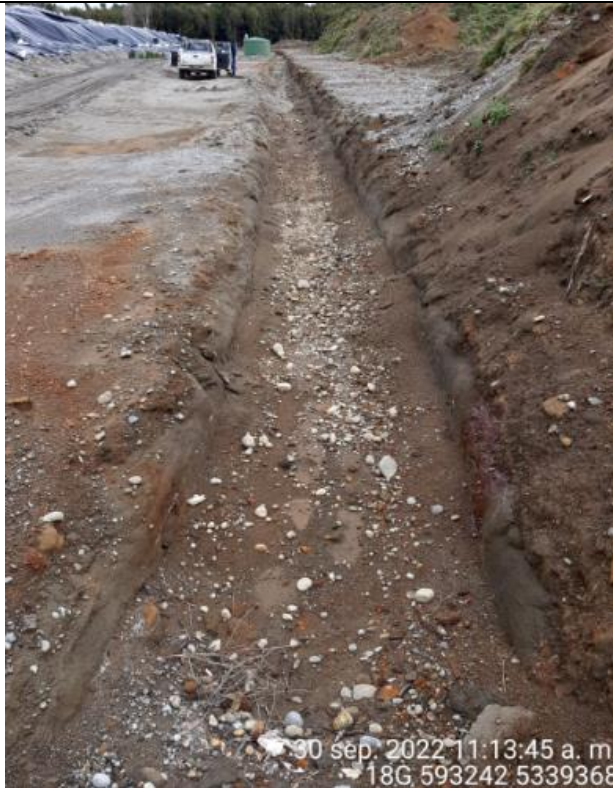
Fotografía N°33: Estado canales aguas lluvias

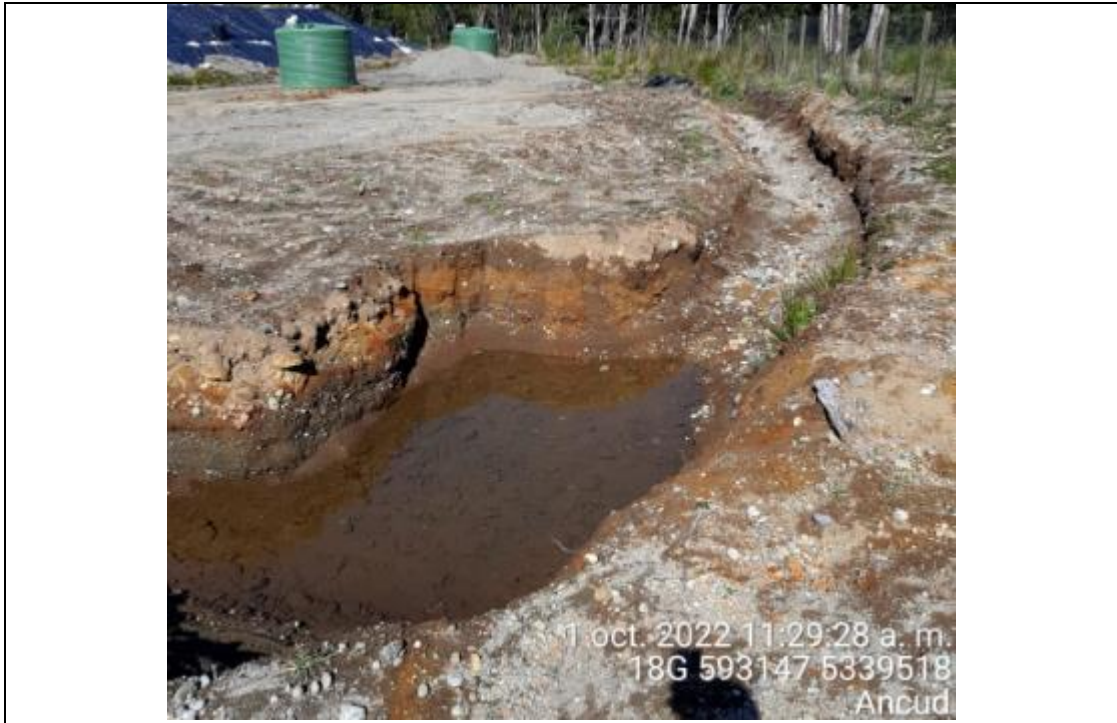
Fotografía N°34: Estado canales aguas lluvias

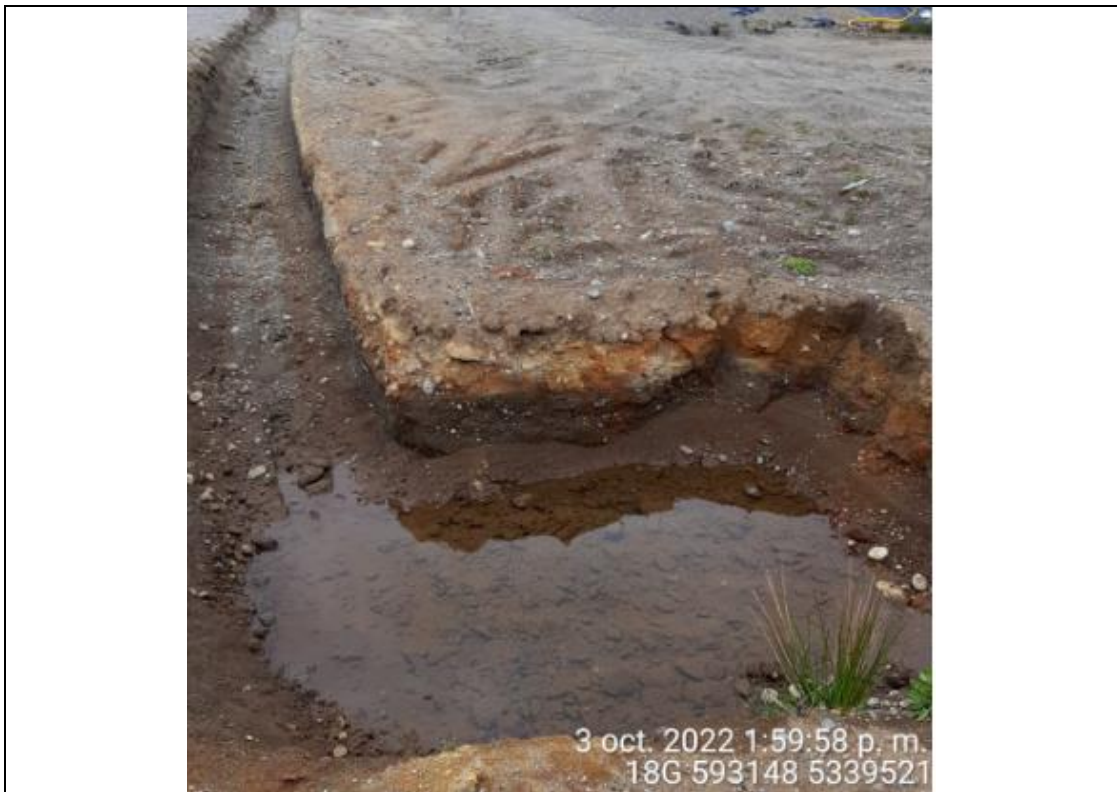
Fotografía N°35: Estado canales aguas lluvias

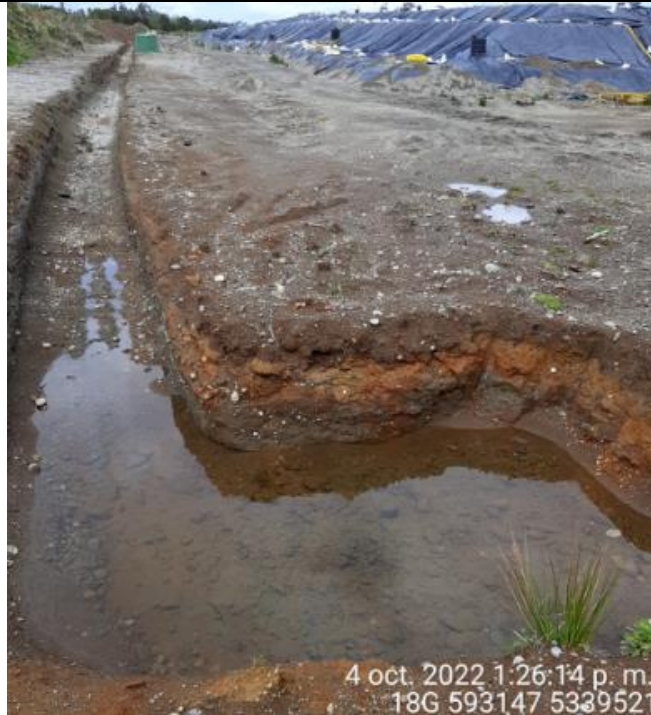
Fotografía N°36: Estado canales aguas lluvias

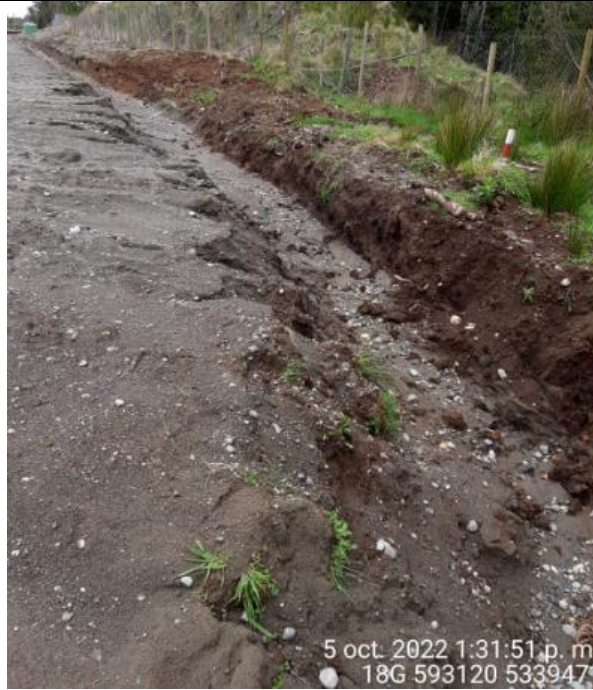
Fotografía N°37: Estado canales aguas lluvias

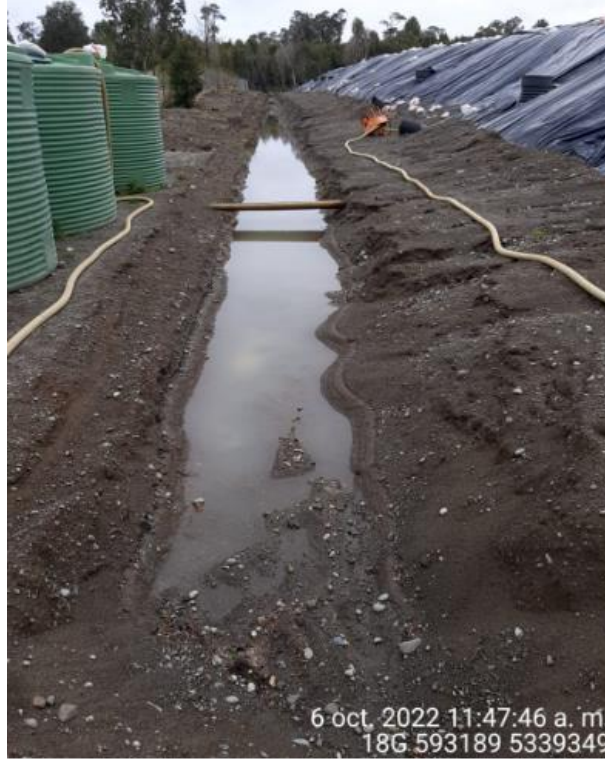
Fotografía N°38: Estado canales aguas lluvias

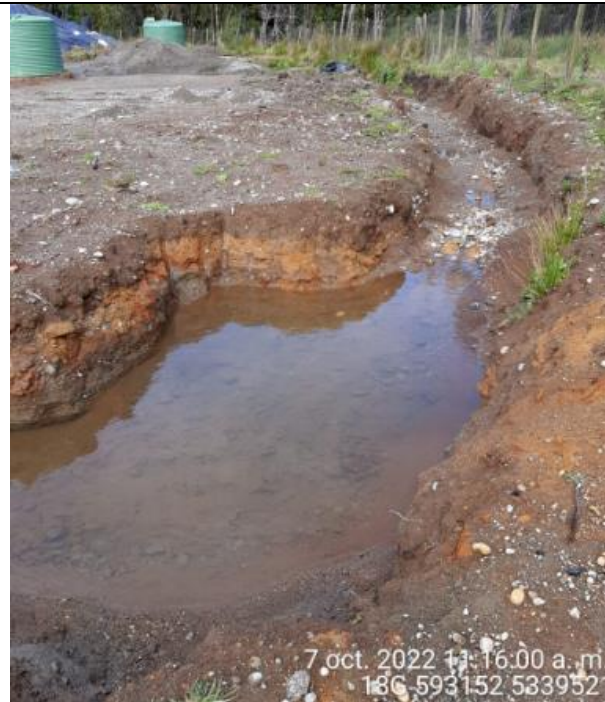
Fotografía N°39: Estado canales aguas lluvias

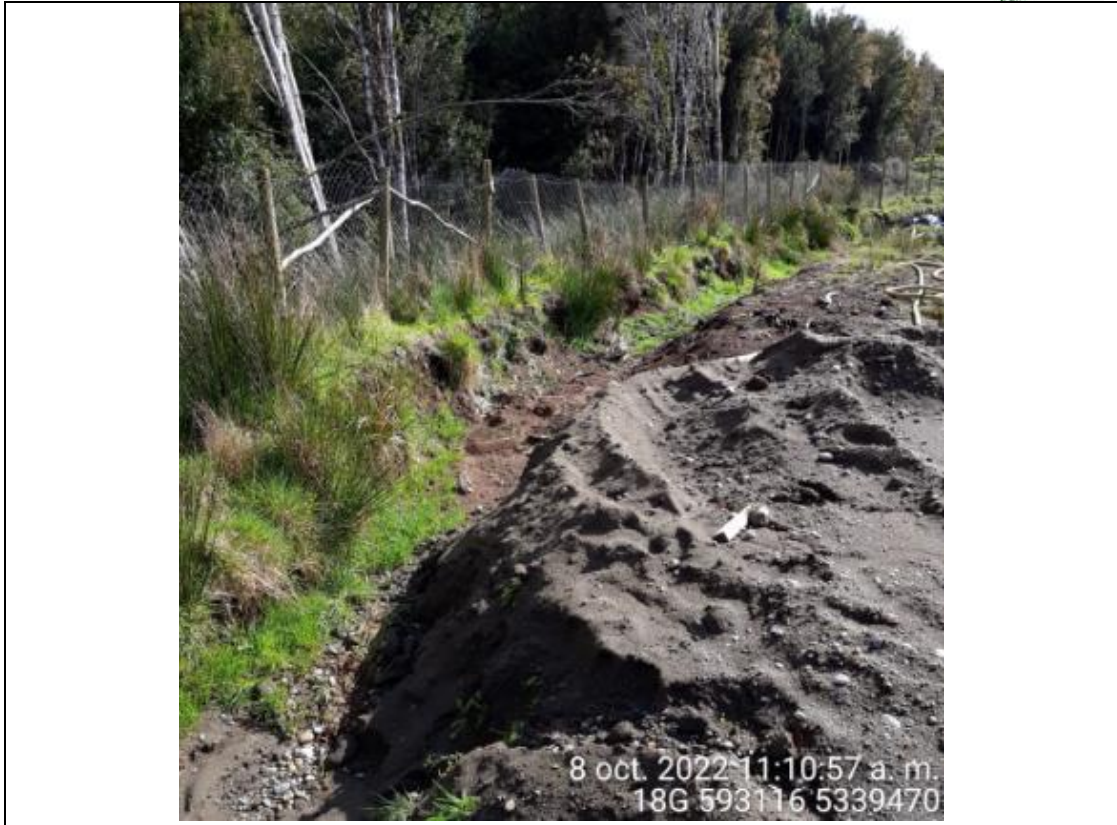
Fotografía N°40: Estado canales aguas lluvias

Los canales se encuentran limpios y las aguas lluvias se acumulan en el pozo ubicado en la zona norte recibiendo aportes provenientes de los canales perimetrales del lado este y oeste de la zanja. Se realizaron trabajos de mejora de los canales perimetrales producto de erosión por aguas lluvias. Se estuvo trabajando los días jueves 08 al sábado 10 de Septiembre, con maquinaria en el lugar. En las imágenes anteriores se puede ver los cambios y arreglos realizados. Se trabajó principalmente en el zona de adecuación y zona Oeste de los canales de aguas lluvias.
