**DIRECCIÓN MEDIOAMBIENTE, ASEO Y ORNATO**

**MAT.:** Informe Actividades Relleno Sanitario  
Puntra, Lunes 21 de Noviembre del 2022.

**ANCUD, 21 de Noviembre del 2022**

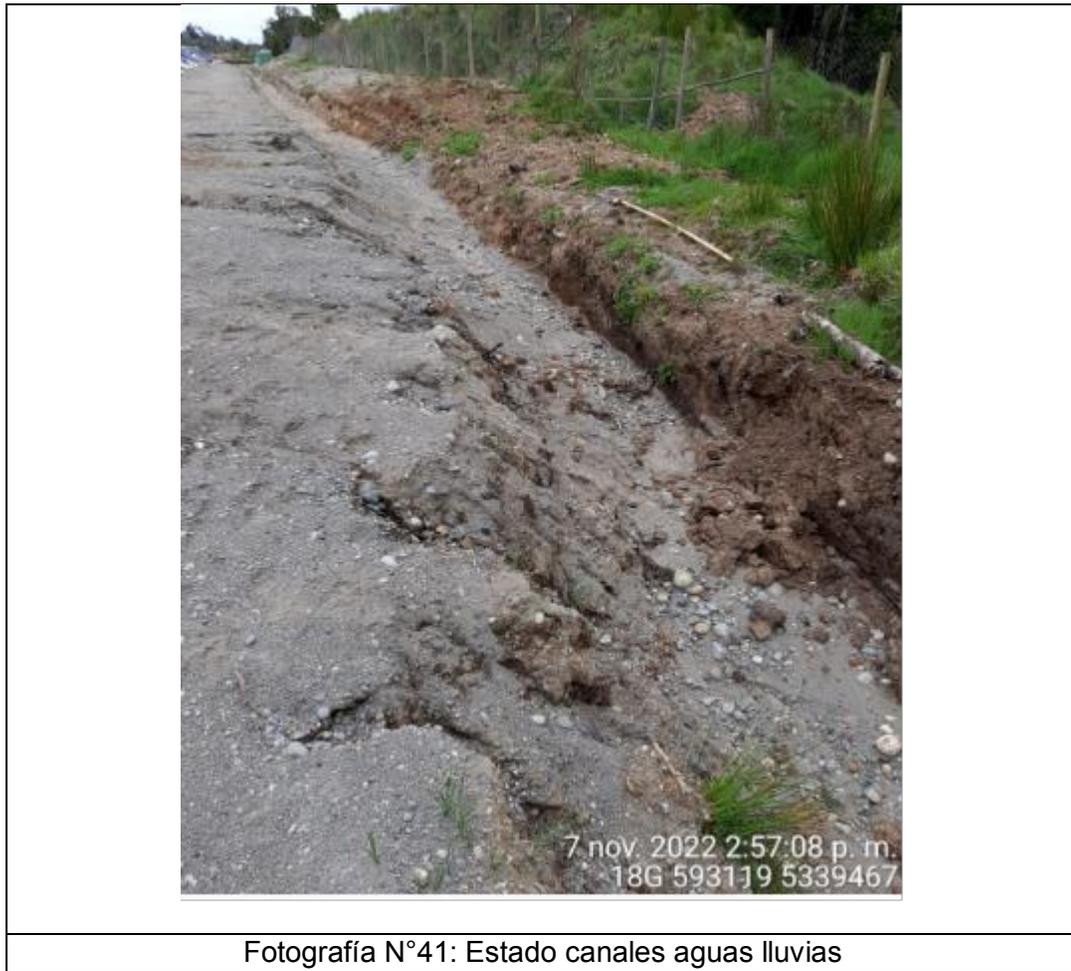
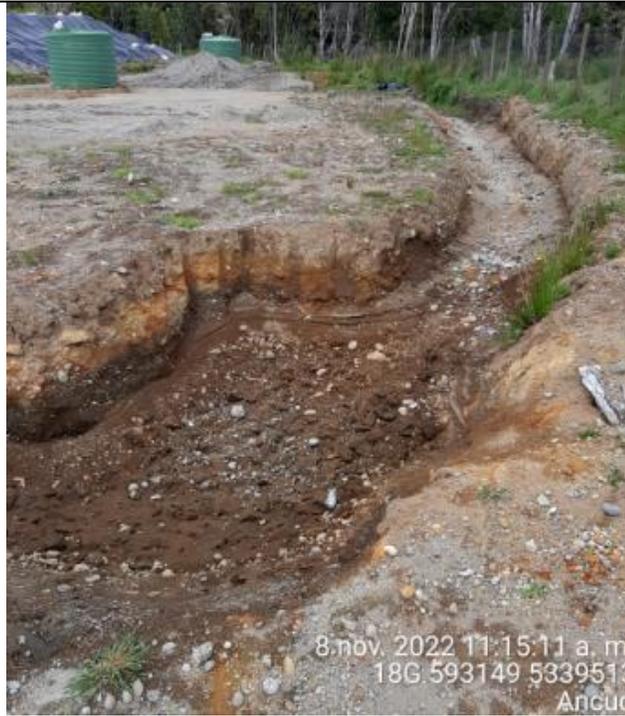
Fotografía N°42: Estado canales aguas lluvias

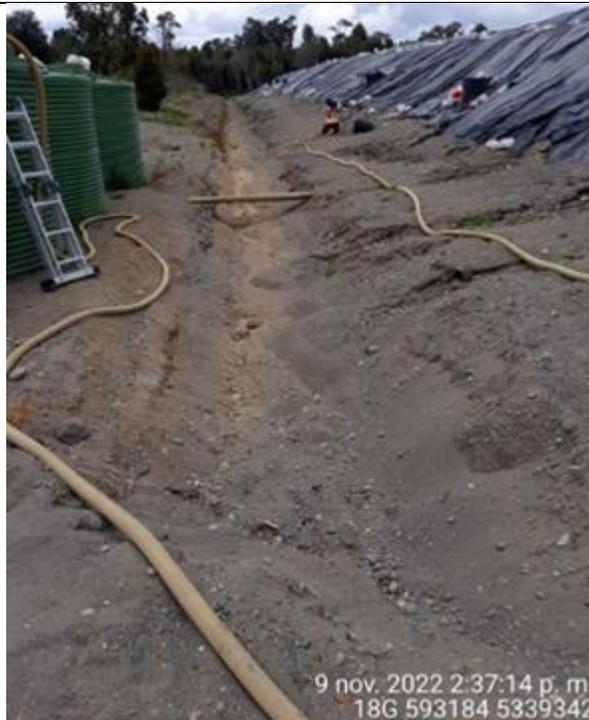
Fotografía N°43: Estado canales aguas lluvias

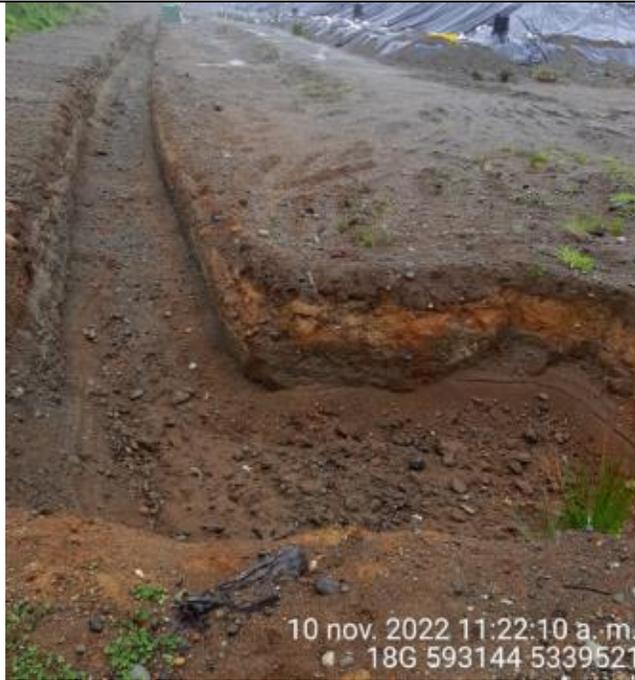
Fotografía N°44: Estado canales aguas lluvias

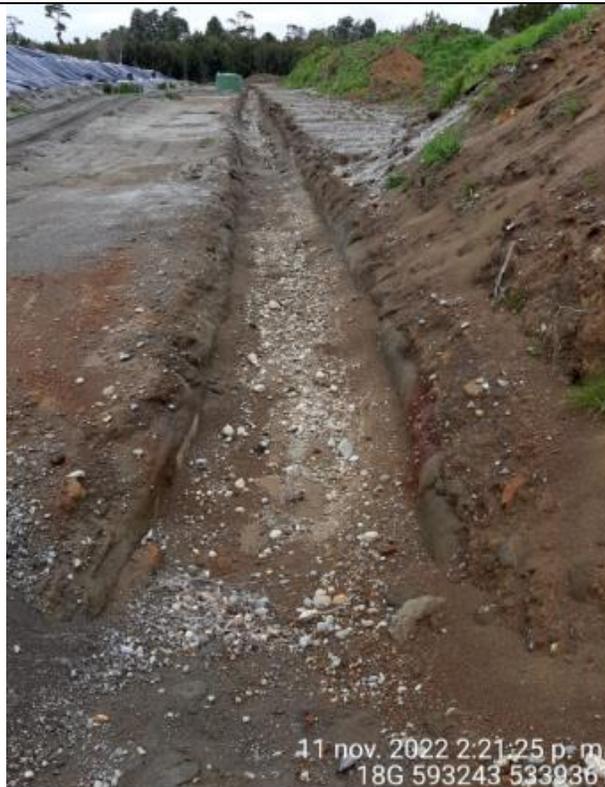
Fotografía N°45: Estado canales aguas lluvias

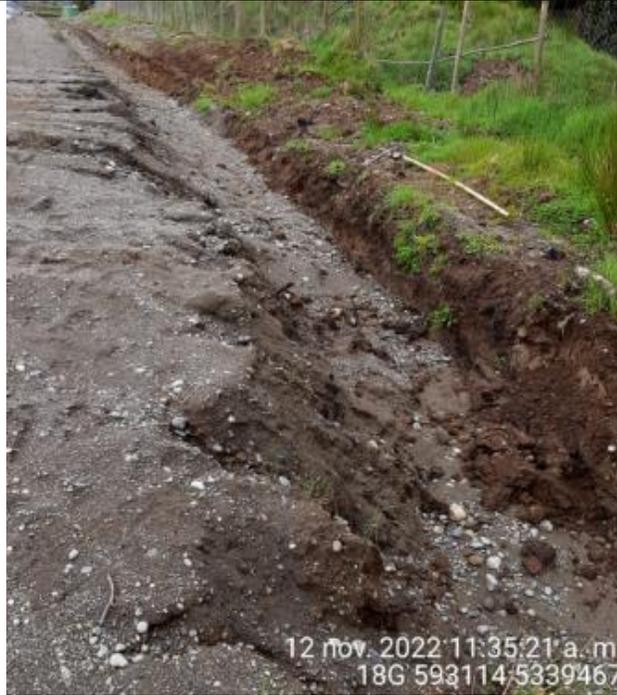
Fotografía N°46: Estado canales aguas lluvias

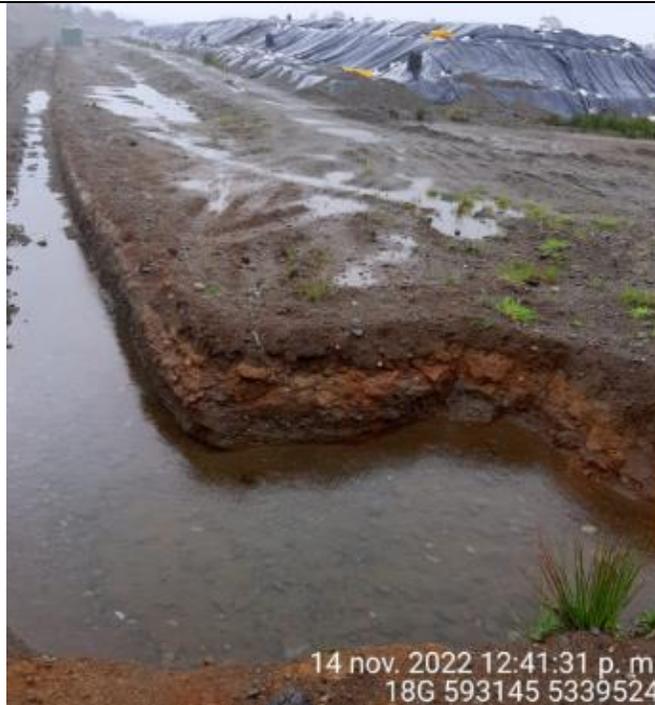
Fotografía N°47: Estado canales aguas lluvias

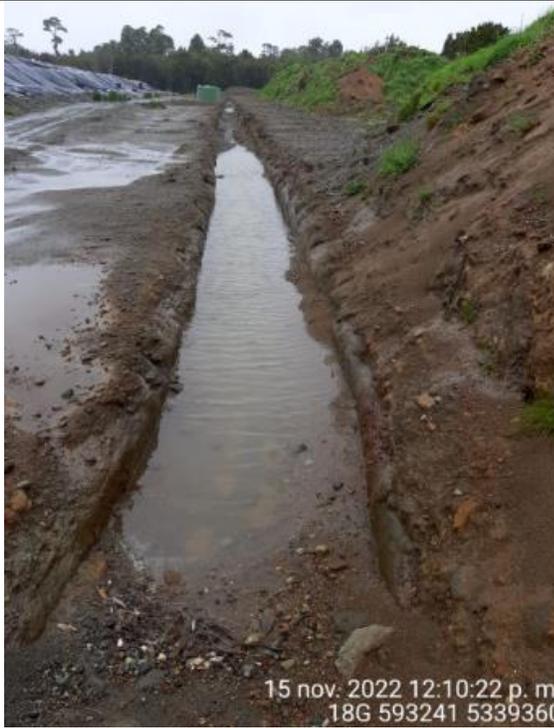
Fotografía N°48: Estado canales aguas lluvias

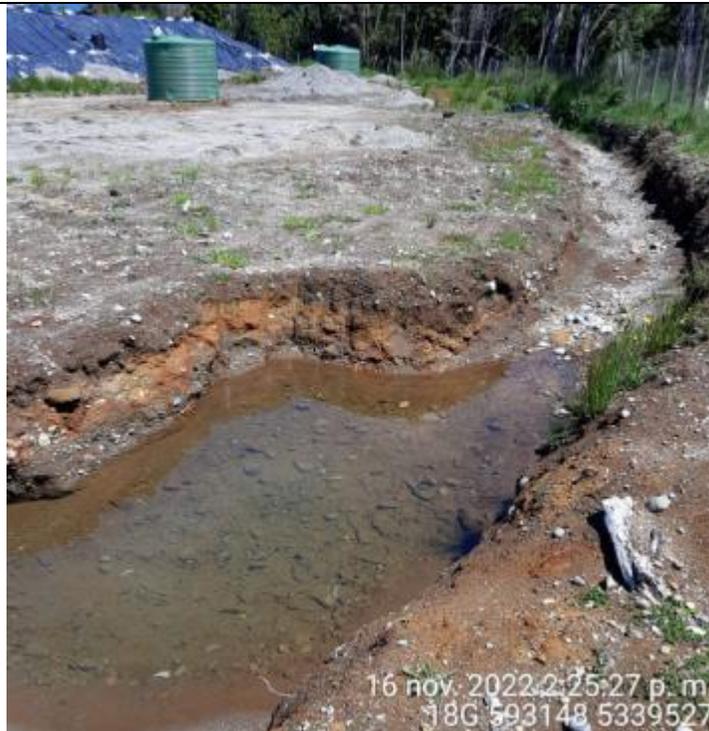
Fotografía N°49: Estado canales aguas lluvias

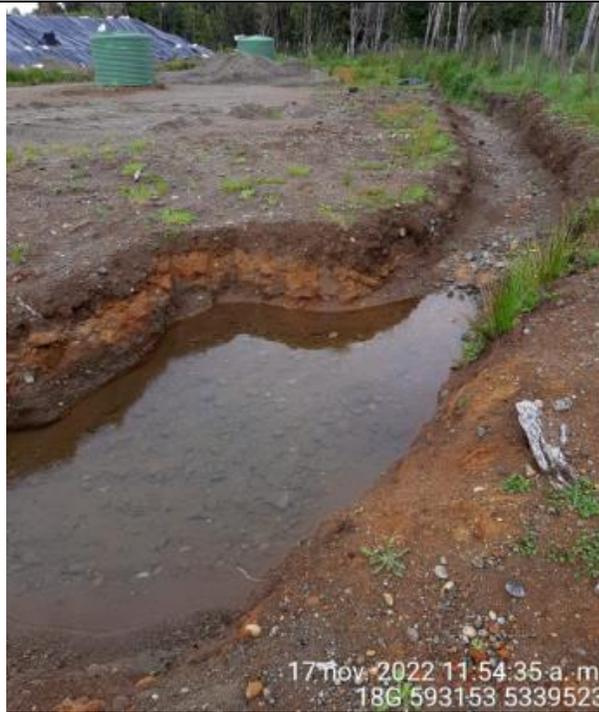
Fotografía N°50: Estado canales aguas lluvias

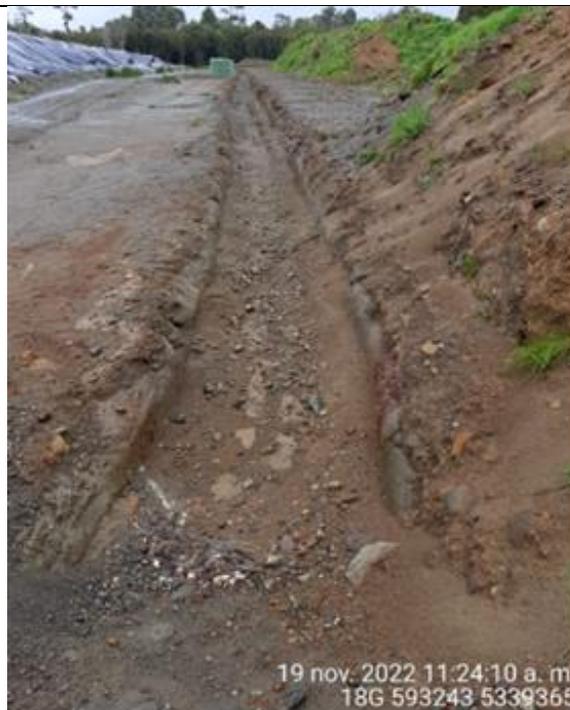
Fotografía N°51: Estado canales aguas lluvias
