## Informe Actividades “Relleno Sanitario Puntra” Lunes 05 de Diciembre del 2022

**DIRECCIÓN MEDIOAMBIENTE, ASEO Y ORNATO**

**MAT.:** Informe Actividades Relleno Sanitario  
Puntra, Lunes 05 de Diciembre del 2022.

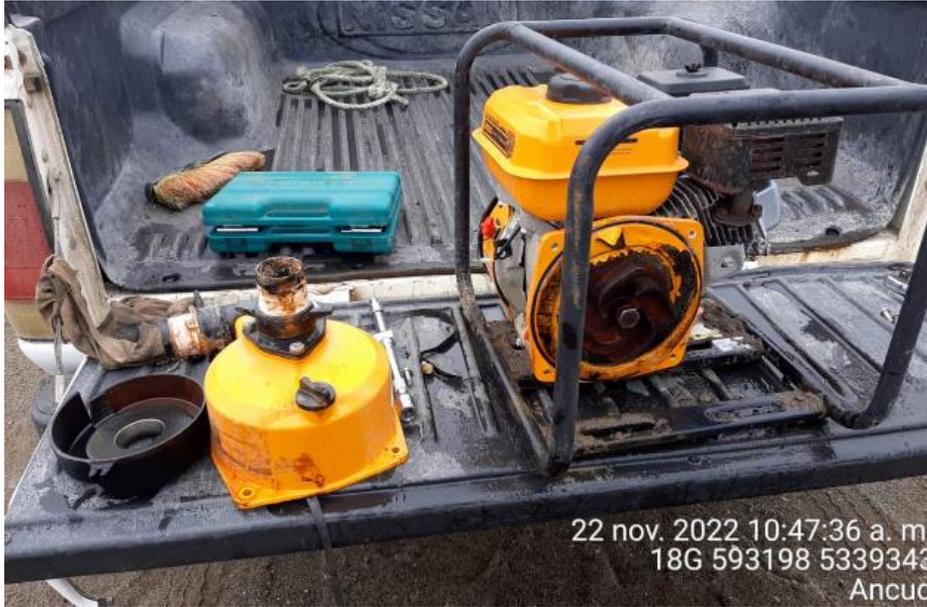
Fotografía N°4: Motobomba en reparación.  
Tomada: Martes 22 de Noviembre del 2022.

Hoy no se extraen lodos lixiviados.  
Se abre y repara moto bomba anarcus  
debido que el día de ayer se trabó  
con barro al usarse sin filtro en  
la manguera de succión.

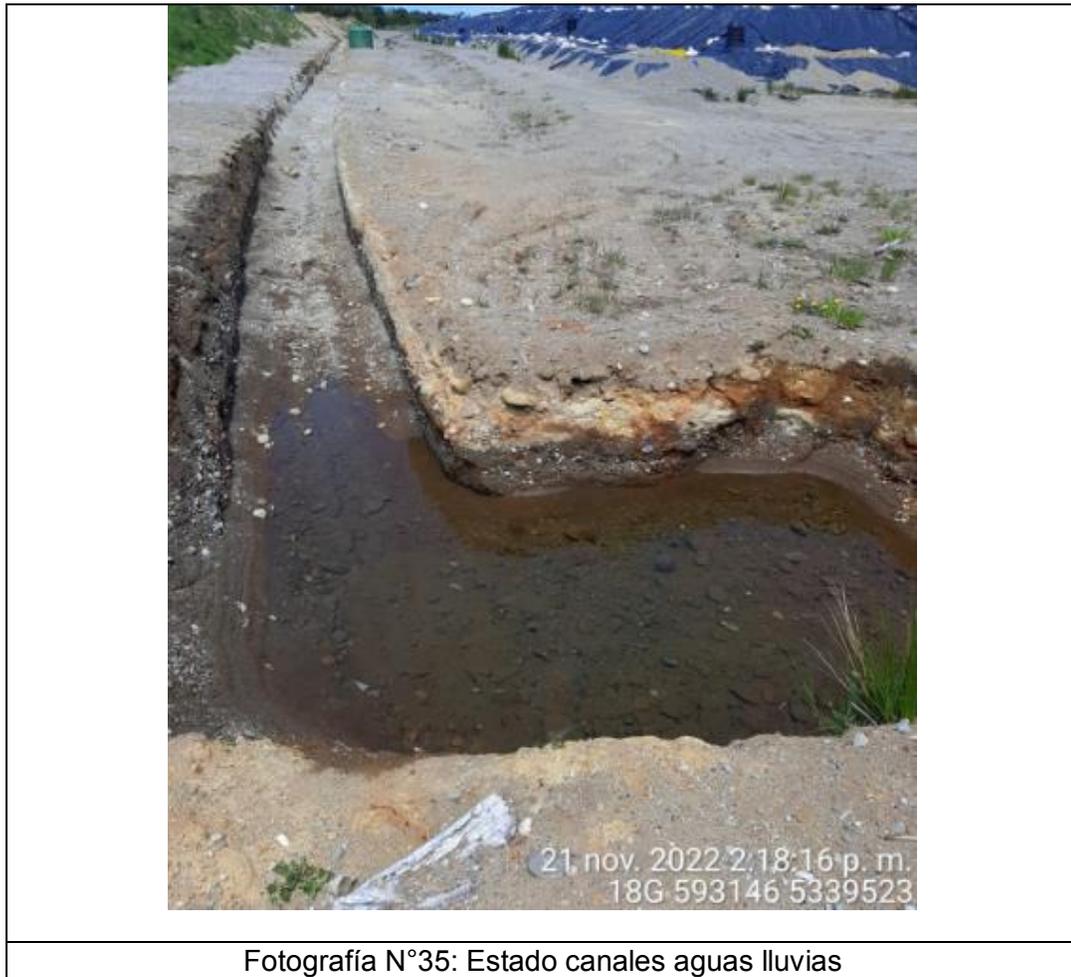
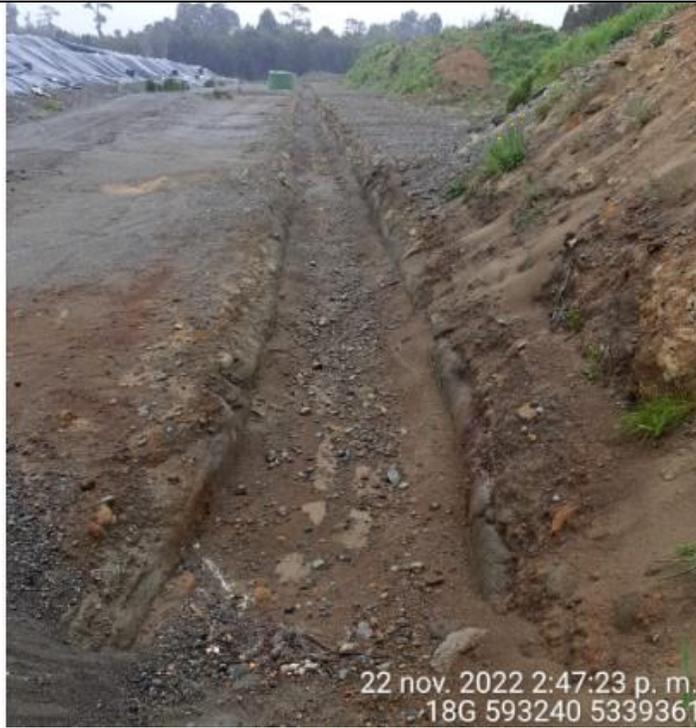
Fotografía N°36: Estado canales aguas lluvias

Los canales se encuentran limpios y las aguas lluvias se acumulan en el pozo ubicado en la zona norte recibiendo aportes provenientes de los canales perimetrales del lado este y oeste de la zanja.

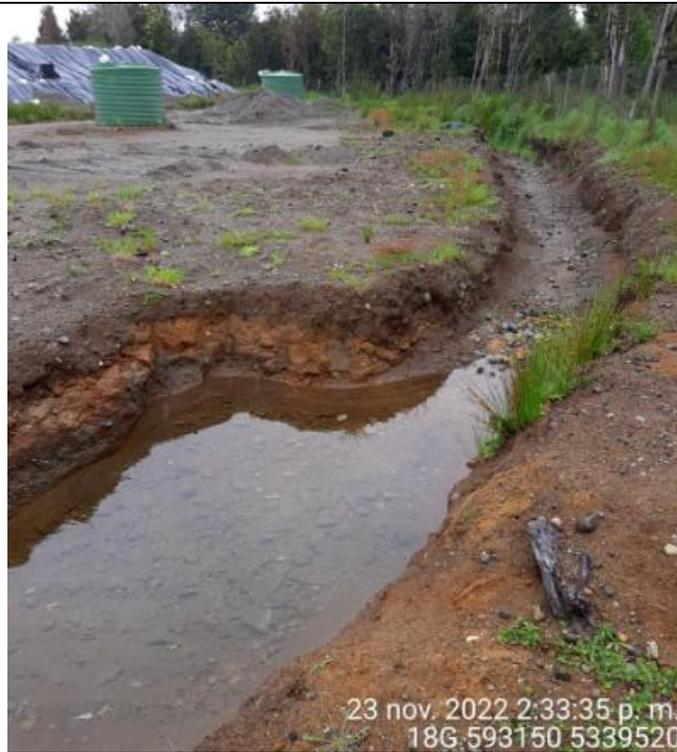
Fotografía N°37: Estado canales aguas lluvias

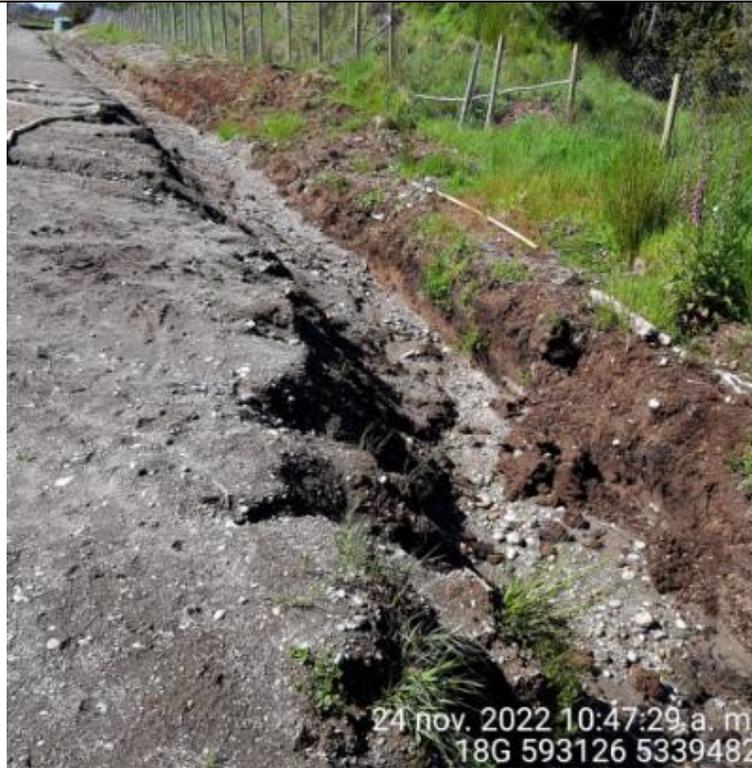
Fotografía N°38: Estado canales aguas lluvias

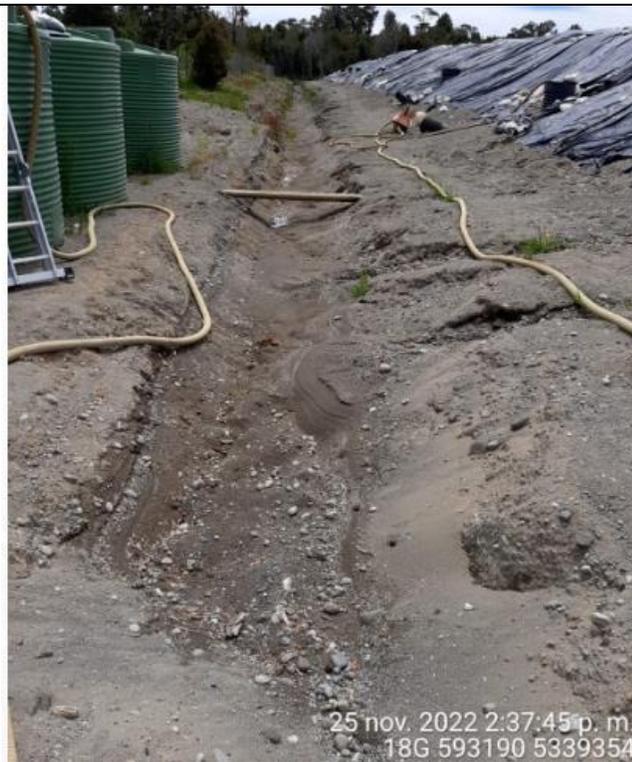
Fotografía N°39: Estado canales aguas lluvias

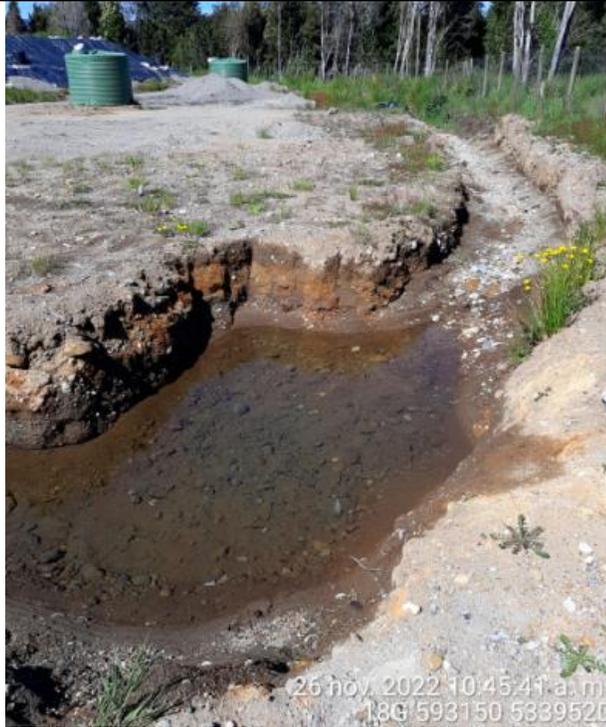
Fotografía N°40: Estado canales aguas lluvias

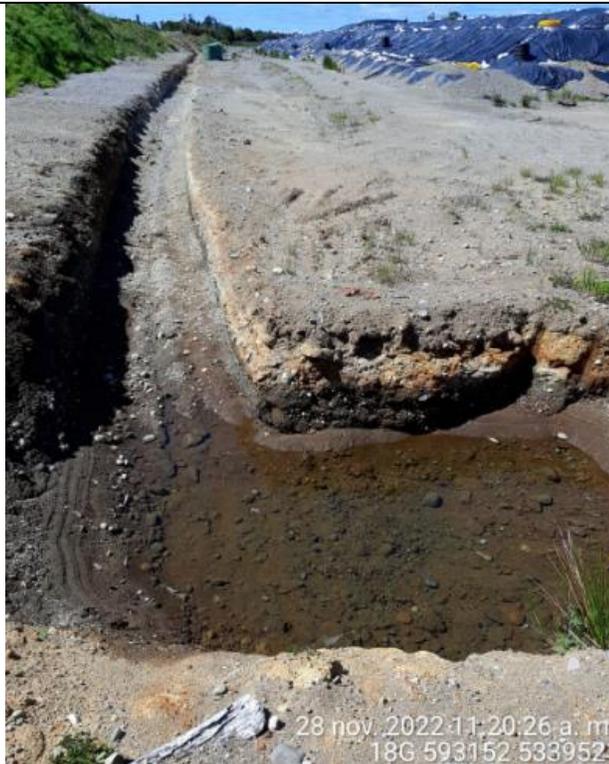
Fotografía N°41: Estado canales aguas lluvias

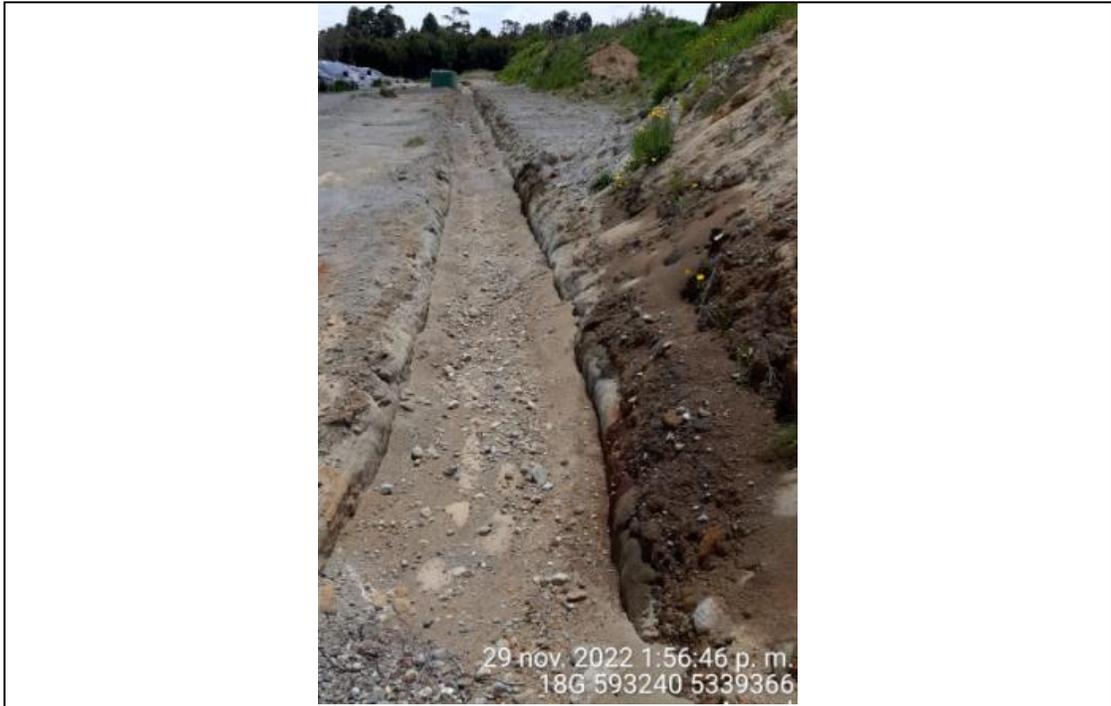
Fotografía N°42: Estado canales aguas lluvias

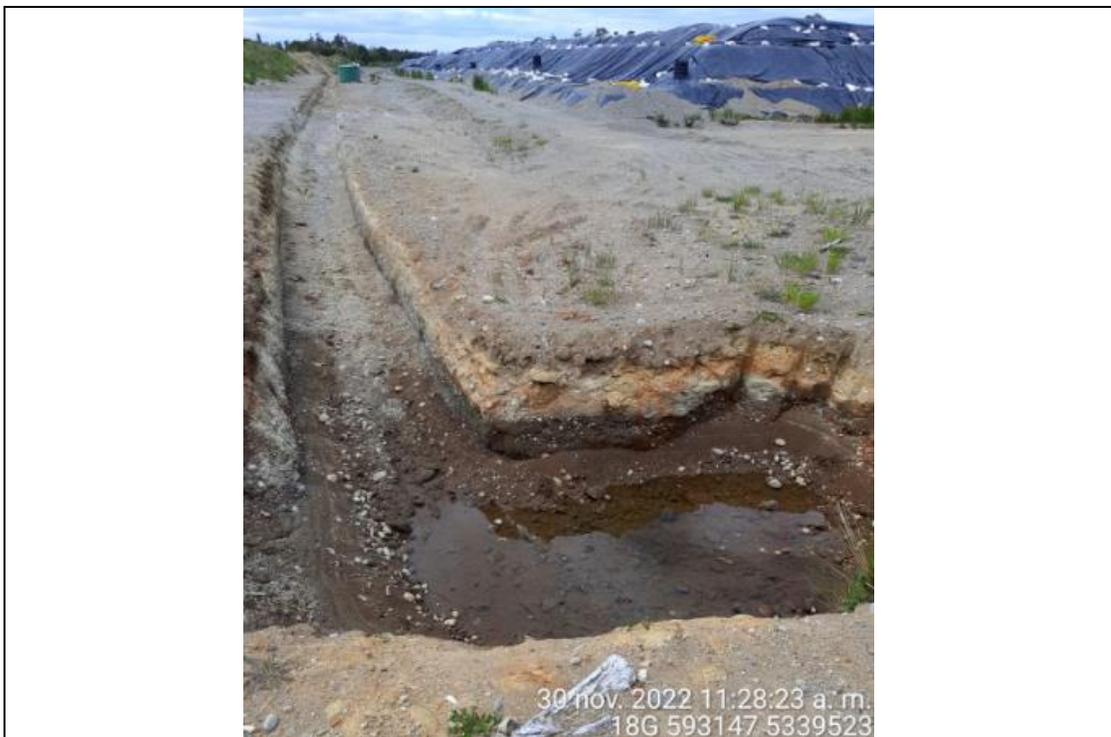
Fotografía N°43: Estado canales aguas lluvias

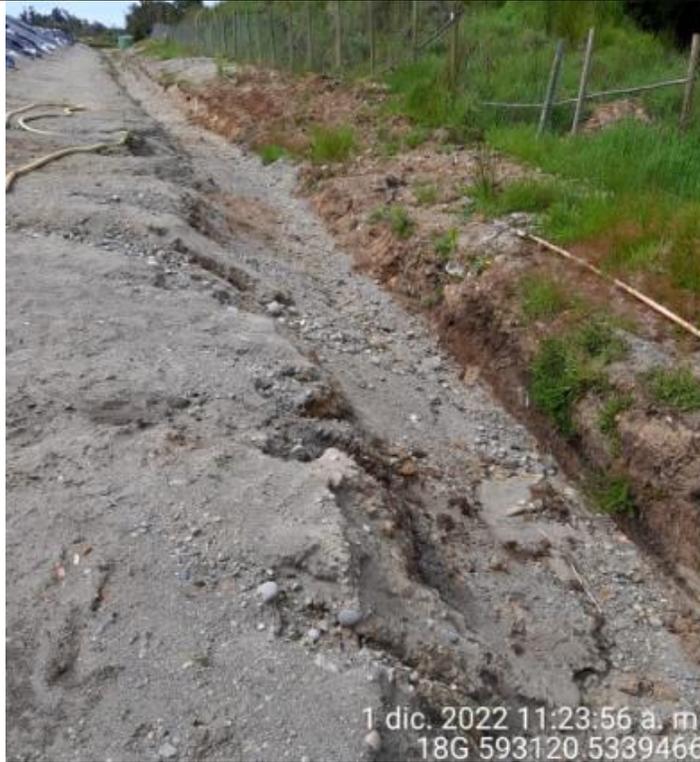
Fotografía N°44: Estado canales aguas lluvias

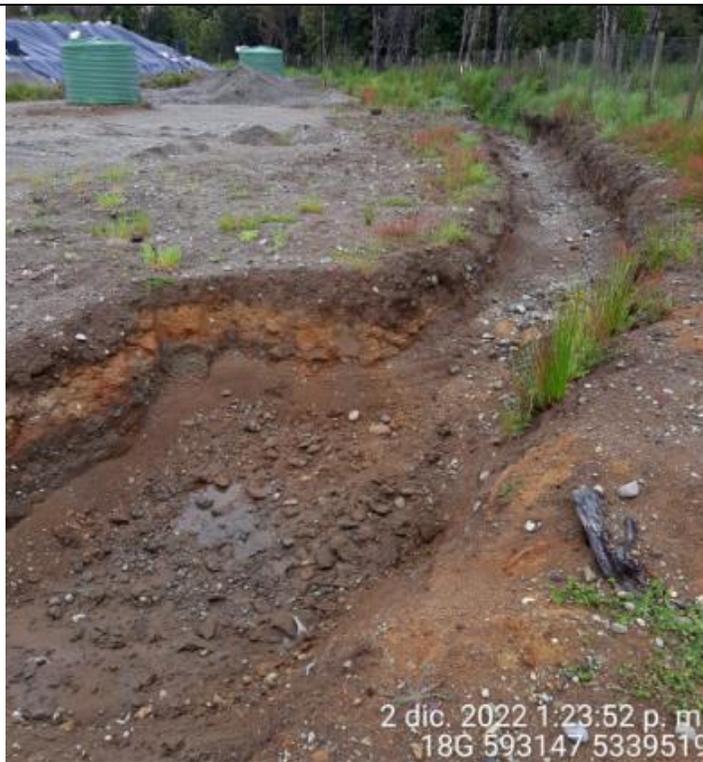
Fotografía N°45: Estado canales aguas lluvias

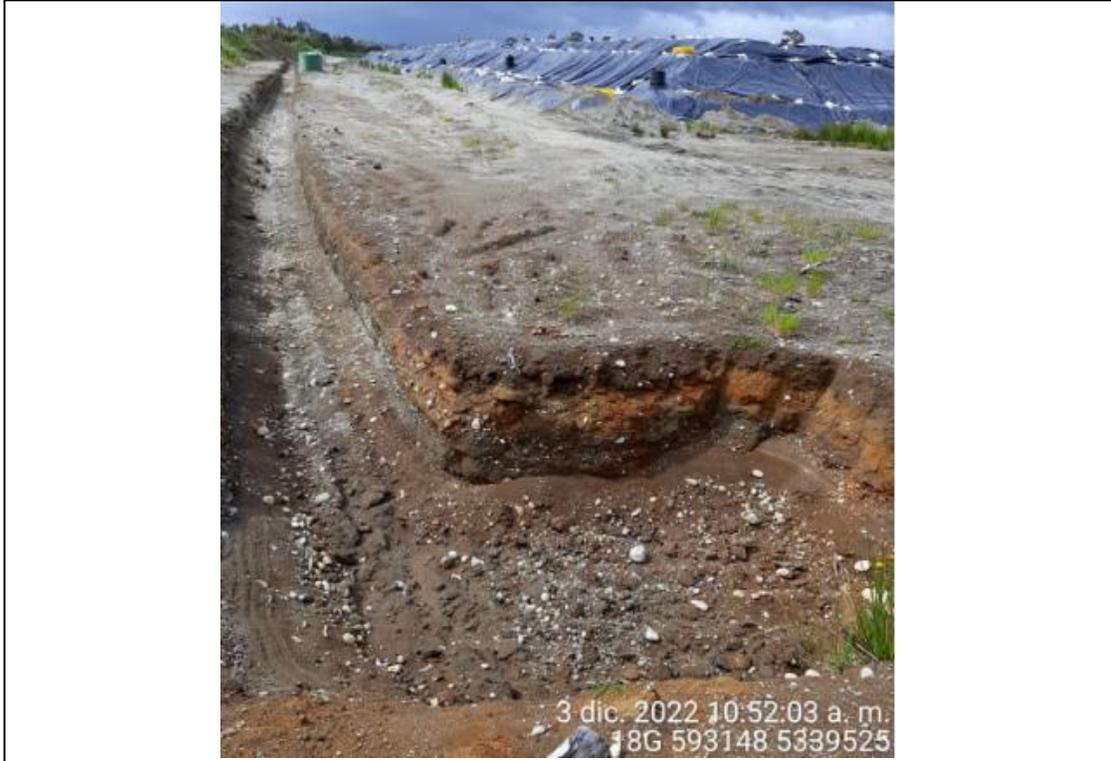
Fotografía N°46: Estado canales aguas lluvias
