MAT.: Reporta MUT N°1 letra c)

ANÁLISIS DE CAUSA MUT N°1, LETRA C

Detección de pulpa en cubeta-1.

GERENCIA PLANTAS

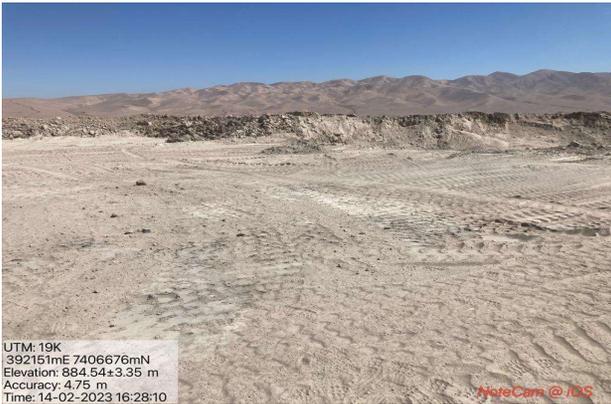
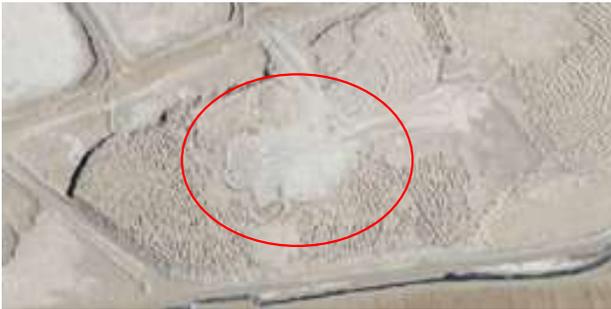
1.- Remediación de sector.

El día martes 13/02 se lleva cabo la limpieza con equipos de la empresa MCE, removiendo una cantidad aproximadamente 60 m³ de material y se deja seco el piso, como se puede observar en las fotografías adjuntas en este informe.

Sector remediado

| Plan de acción - Compromisos | Responsable | Fecha Entrega |
|---|---|---|
| Remediar sector afectado con el material | Camilo Soto | 14-02-2023 |
