Mat.: (1) Da cumplimiento a medida provisional que se indica; (2) Acompaña documentos.

Ref.: Expediente MP-062-2022.

Que CCMO es titular del Proyecto "Continuidad Operacional Mina Alcaparrosa", calificado ambientalmente favorable mediante RCA N° 158/2017, que se ubica en la Región de Atacama, Provincia de Copiapó, comuna de Tierra Amarilla. Específicamente, el yacimiento minero Alcaparrosa, se ubica aproximadamente a 900 m al Noroeste de la zona urbana de la localidad de Tierra Amarilla y a 20 km de la ciudad de Copiapó. Dicho proyecto consiste en extender la vida útil de las operaciones de Mina Alcaparrosa, dando continuidad al yacimiento hasta el año 2022, mediante la explotación de nuevas reservas de mineral, con una tasa de extracción promedio anual de 4.300 tpd, y una tasa máxima puntual de extracción de 5.000 tpd en Mina Alcaparrosa, sin modificar o incorporar nuevas obras o actividades.

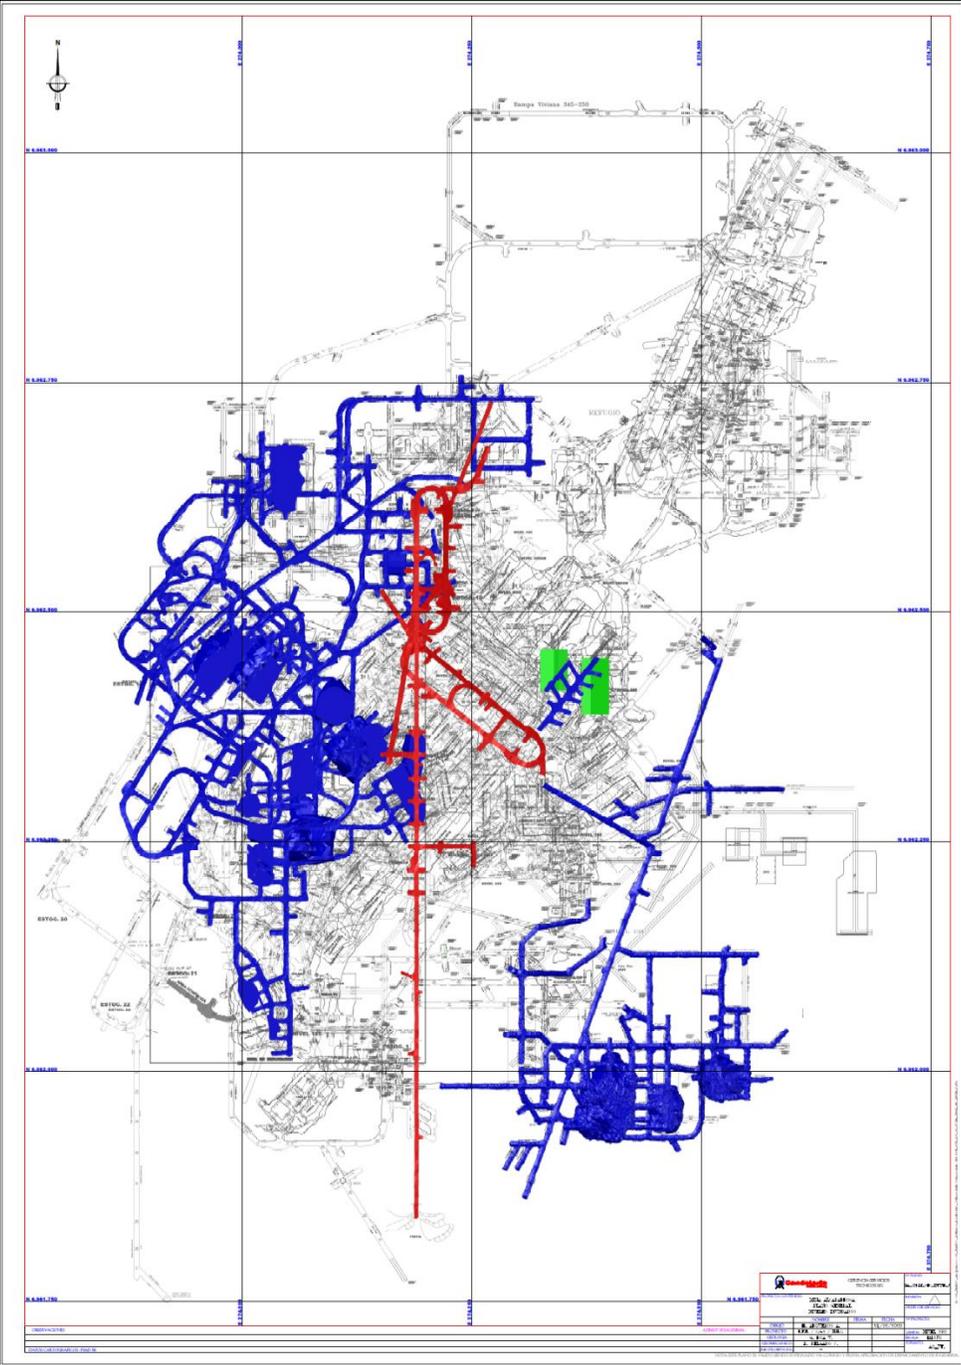
Ilustración 1 Plano Planta sectores donde se ha almacenado agua en Mina Alcaparrosa

En las siguientes imágenes (acompañada en los Anexos 4 y Anexo 5) se observan las áreas donde se ha almacenado agua. En ambas imágenes se observa en color azul las áreas inundadas en el sector Gaby y en los Niveles inferiores, en color verde las áreas donde se almacenó agua en virtud del sondaje de Jocelyn y el color rojo, a modo de referencia, la rampa de acceso
