Mat.: (1) Da cumplimiento a medida provisional que se indica; (2) Acompaña documentos.

Ref.: Expediente MP-062-2022.

Que CCMO es titular del Proyecto "Continuidad Operacional Mina Alcaparrosa", calificado ambientalmente favorable mediante RCA N° 158/2017, que se ubica en la Región de Atacama, Provincia de Copiapó, comuna de Tierra Amarilla. Específicamente, el yacimiento minero Alcaparrosa, se ubica aproximadamente a 900 m al Noroeste de la zona urbana de la localidad de Tierra Amarilla y a 20 km de la ciudad de Copiapó. Dicho proyecto consiste en extender la vida útil de las operaciones de Mina Alcaparrosa, dando continuidad al yacimiento hasta el año 2022, mediante la explotación de nuevas reservas de mineral, con una tasa de extracción promedio anual de 4.300 tpd, y una tasa máxima puntual de extracción de 5.000 tpd en Mina Alcaparrosa, sin modificar o incorporar nuevas obras o actividades.

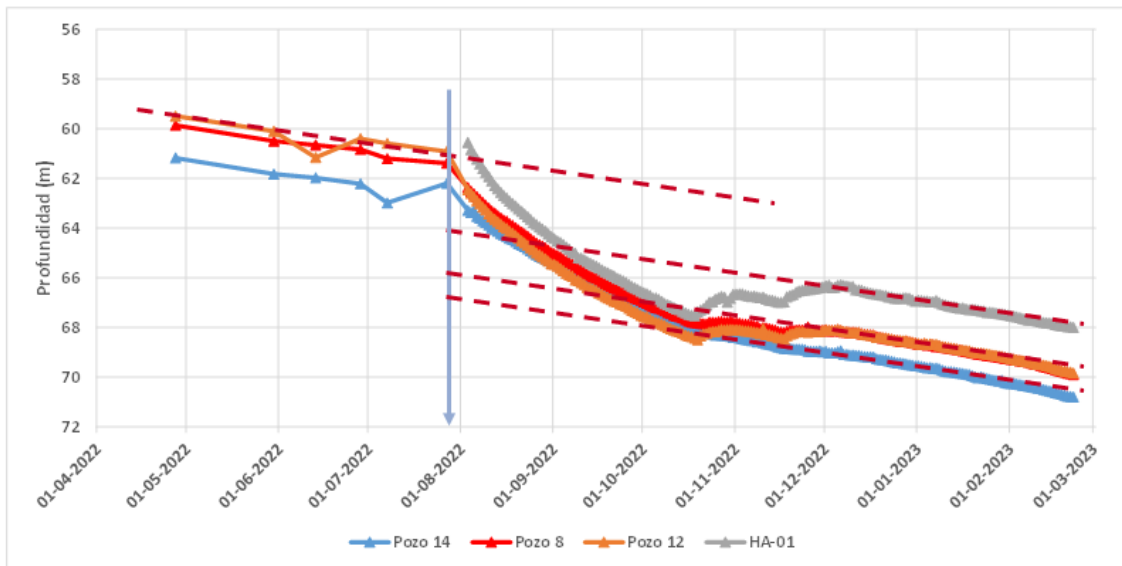
Figura 1. Variación de Niveles de Agua Subterránea en Pozos de Monitoreo Alcaparrosa

Las siguientes imágenes muestran los resultados de los monitores de niveles realizados, de los cuales se puede observar que desde diciembre de 2022, luego de inundado el sector Gaby de la mina subterránea, todos los pozos muestran que ha ocurrido una estabilización de las tasas de descenso de niveles de agua subterráneas (Figura 1, 2 y 3), equivalente a la situación observada pre-evento, de lo cual se concluye que los muros y el sellado han sido eficientes en el control del drenaje de las aguas desde el acuífero hacia la mina subterránea.

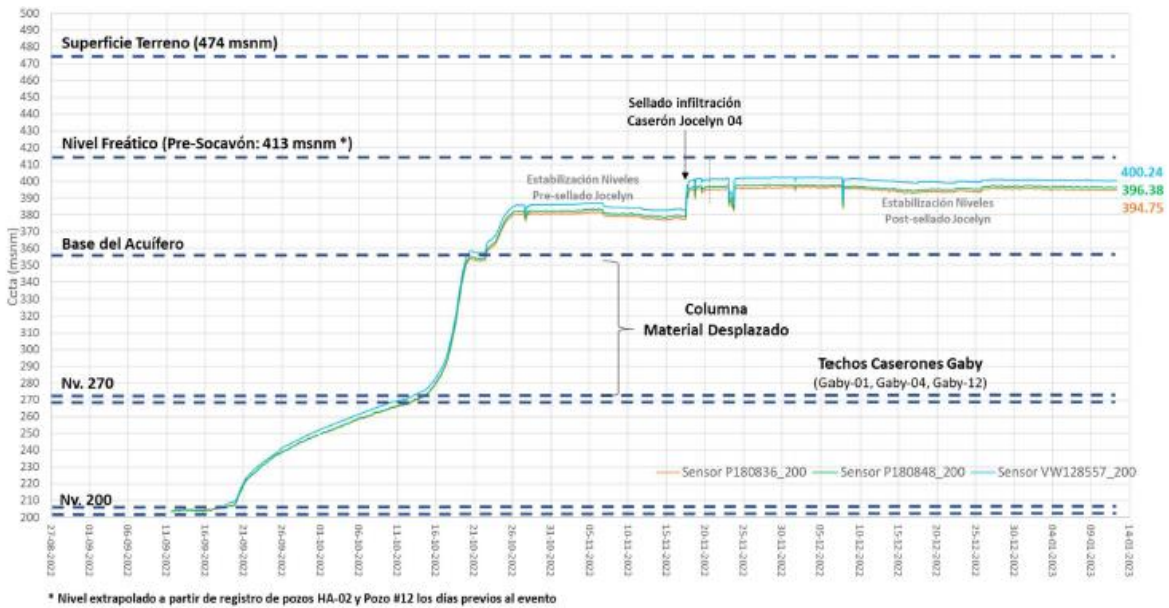
Figura 4. Cota Nivel Agua Señores Muro Nv 200 y 270

Adicionalmente, cabe indicar que la eficacia de los muros en cuanto al control de los drenajes se visualiza de la información obtenida de los monitoreos de niveles realizados en los pozos del sector y de los sensores de presión instalados en los mismos muros.
