Mat.: (1) Da cumplimiento a medida provisional que se indica; (2) Acompaña documentos.

Ref.: Expediente MP-062-2022.

Tierra Amarilla, 13 de junio de 2023.

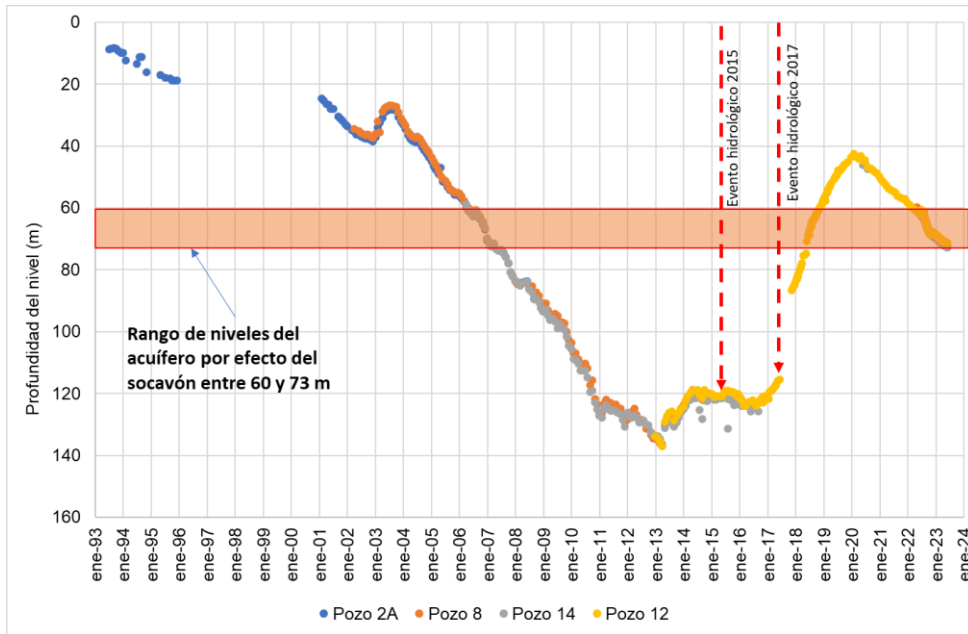
Figura 1. Evolución de los niveles históricos en acuífero de Copiapó y rango del acuífero en periodo afectado por el socavón

Las siguientes imágenes muestran los resultados de los monitores realizados, de los cuales se puede observar que ha ocurrido una estabilización de las tasas de descenso a la situación pre-evento, **de lo cual se concluye que los muros y sellado han sido eficientes en el control del drenaje de las aguas.**

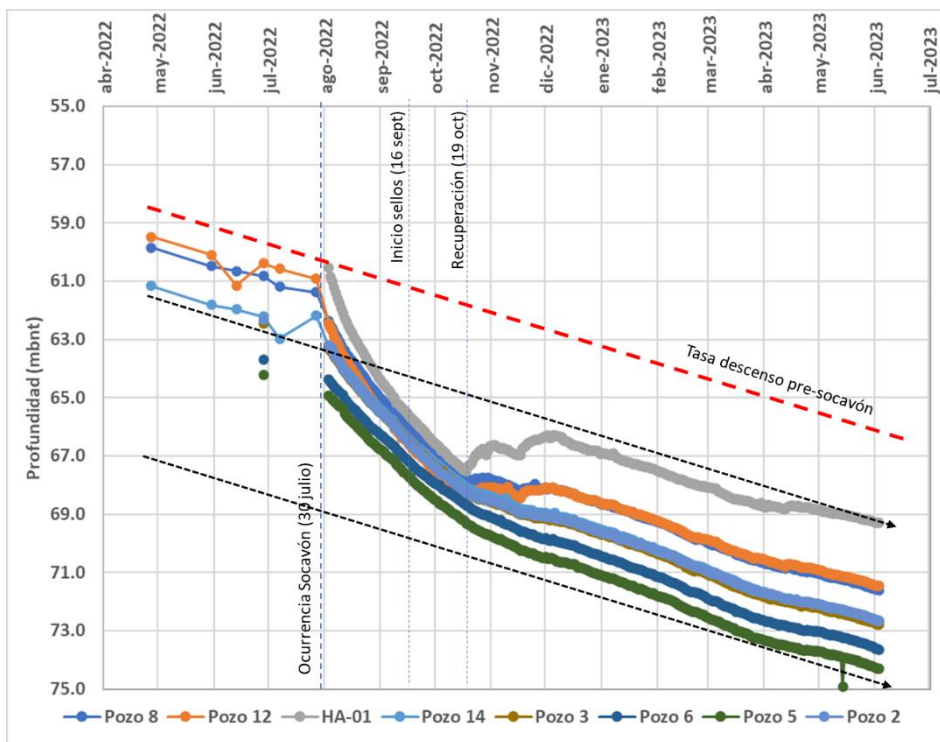
Figura N°2. Niveles Freáticos Tierra Amarilla (Pozos 2, 3, 5 y 6); Alcaparrosa (Pozos 8, 12, 14 y HA-01)

Adicionalmente, cabe indicar que la eficacia de los muros en cuanto al control de los drenajes se visualiza de la información obtenida de los monitoreos de niveles realizados en los pozos del sector y de los sensores de presión instalados en los mismos muros.
