Mat.: (1) Da cumplimiento a medida provisional que se indica; (2) Acompaña documentos.

Ref.: Expediente MP-062-2022.

Tierra Amarilla, 19 de julio de 2023.

Que CCMO es titular del Proyecto "Continuidad Operacional Mina Alcaparrosa", calificado ambientalmente favorable mediante RCA N° 158/2017, que se ubica en la Región de Atacama, Provincia de Copiapó, comuna de Tierra Amarilla. Específicamente, el yacimiento minero Alcaparrosa, se ubica aproximadamente a 900 m al Noroeste de la zona urbana de la localidad de Tierra Amarilla y a 20 km de la ciudad de Copiapó. Dicho proyecto consiste en extender la vida útil de las operaciones de Mina Alcaparrosa, dando continuidad al yacimiento hasta el año 2022, mediante la explotación de nuevas reservas de mineral, con una tasa de extracción promedio anual de 4.300 tpd, y una tasa máxima puntual de extracción de 5.000 tpd en Mina Alcaparrosa, sin modificar o incorporar nuevas obras o actividades.

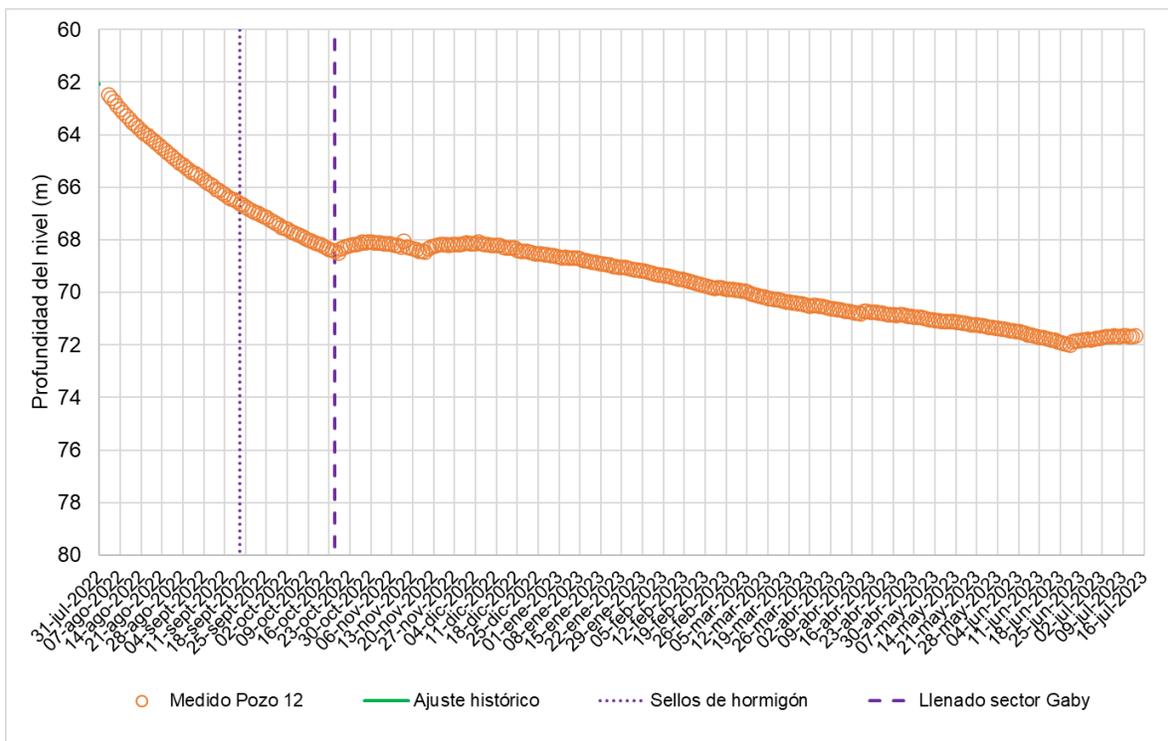
construcción de una extensión del muro y actividades de sellado de muro mediante la utilización resina. En cuanto a esto, con fecha 21 de junio de 2023 se logró controlar la infiltración observada en la válvula a niveles aproximados de 2,5 l/s, posteriormente se procedió a las actividades de sellado mediante resina lo que permitió controlarlo a niveles de 0,2 l/s app.

En el siguiente gráfico es posible observar una mejoría en los niveles observada desde el 21 de junio de 2023, como consecuencia de la contención de las infiltraciones desde las válvulas del nivel 200.
