**Ref.:** Expediente MP-062-2022.

Tierra Amarilla, 18 de agosto de 2023.

Que CCMO es titular del Proyecto "Continuidad Operacional Mina Alcaparrosa", calificado ambientalmente favorable mediante RCA N° 158/2017, que se ubica en la Región de Atacama, Provincia de Copiapó, comuna de Tierra Amarilla. Específicamente, el yacimiento minero Alcaparrosa, se ubica aproximadamente a 900 m al Noroeste de la zona urbana de la localidad de Tierra Amarilla y a 20 km de la ciudad de Copiapó. Dicho proyecto consiste en extender la vida útil de las operaciones de Mina Alcaparrosa, dando continuidad al yacimiento hasta el año 2022, mediante la explotación de nuevas reservas de mineral, con una tasa de extracción promedio anual de 4.300 tpd, y una tasa máxima puntual de extracción de 5.000 tpd en Mina Alcaparrosa, sin modificar o incorporar nuevas obras o actividades

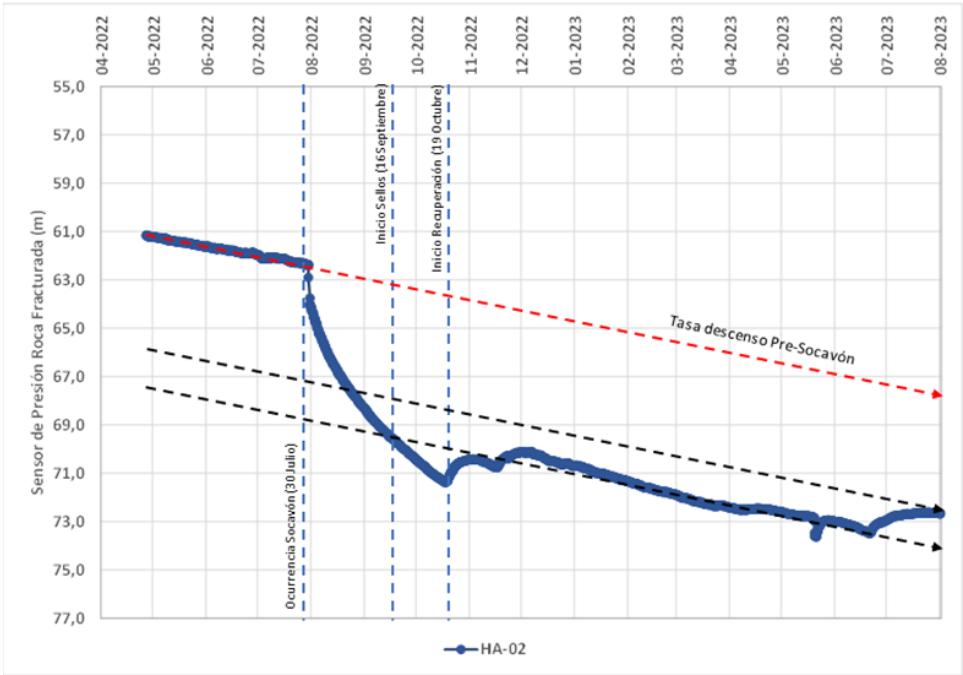
Fuente: Figura 3-10. Informe Técnico Actualización Situación Modelo Hidrogeológica Sector Alcaparrosa. Efectos Hidrogeológicos Socavón SHAC 4 (Copiapó). Anexo 6

contra de la Compañía Contractual Minera Ojos del Salado (en adelante Res. Ex. 1034/2022 DGA) indica que “conforme a las mediciones de terreno realizadas, así como el registro de niveles informado por el Titular, el pozo HA-02 presenta un aumento en la tasa de descenso a partir de la fecha del evento, pues la tasa de descenso promedio calculada, **entre el período enero-2020 a septiembre-2022, fue de 1,98 cm/día**”. Lo anterior, concuerda con lo indicado en el Informe Técnico Actualización Situación Hidrogeológica Sector Alcaparrosa elaborado por Hidromas y acompañado en el Anexo 6 de la presente, el cual establece que previo al evento la tasa de descenso en el pozo HA-02 era de 1,5 cm/día. Actualmente y tras las acciones de sellado y control de infiltraciones realizadas la tasa de descenso observada en dicho pozo es de 1,6 cm/día app, tasa de descenso que se ha observado desde enero a julio de 2023. La siguiente figura permite corroborar lo indicado, es decir, que tras la construcción de los muros y el llenado del sector Gaby se logró una recuperación de las tasas de descensos, volviendo a las tasas observadas previo la ocurrencia del evento.

De este modo, es posible observar que el aumento de la tasa de descenso de los niveles de agua observados tras la ocurrencia del evento fue temporal y acotado, logrando una

recuperación de las tasas de descenso a partir de 19 de octubre de 2022, observándose una situación similar al existente pre-evento desde el mes de enero de 2023. En cuanto a esto, el Modelo Hidrogeológico (Conceptual y Numérico) elaborado por la empresa VAI Groundwater Solution, el que fue presentado a esta superintendencia con fecha 11 de agosto de 2023, y que se acompaña en el Anexo 7 de la presente establece:
