**Mat.:** (1) Da cumplimiento a medida provisional que se indica; (2) Acompaña documentos.

**Ref.:** Expediente MP-062-2022.

Tierra Amarilla, 19 de octubre de 2023.

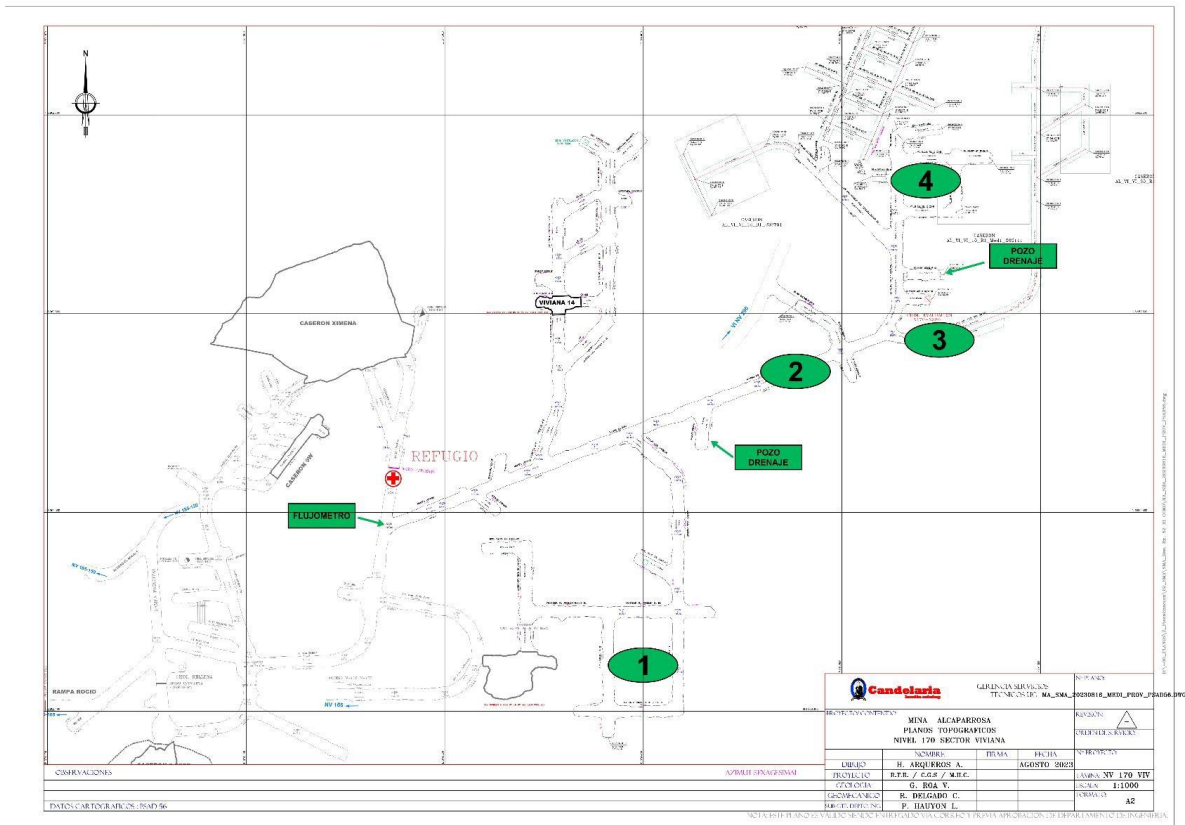
Figura 1 Sectores con infiltraciones en Nv 170, Sector Viviana

En cuanto a la infiltración observada en el caserón Viviana 10B, esta se encuentra detallada en documento adjunta en Anexo 1.1, específicamente en el detalle dado para el Nivel 170 Sector Viviana (punto identificado con el N°4). Las infiltraciones observadas en este Caserón se observan en los muros y techo y por tanto no es posible identificarlas en un sector específico del caserón. Dado lo anterior, dichas filtraciones son conducidas y medidas en el flujómetro instalado en dicho sector junto con las aguas de las otras infiltraciones que se observan en dicho nivel (identificadas con los N° 1, 2 y 3). El caudal medido en dicho caudalímetro (que incluye las infiltraciones existentes en los puntos N°1, 2, 3 y 4) para el periodo reportado en el presente informe es de 4,59 l/s.

\*Punto identificado como N°4 muestra el caserón Viviana 10B

Así, es posible observar que la totalidad de infiltraciones observadas actualmente, y que son drenadas mediante el sistema de drenaje instalado en mina Alcaparrosa hacia el exterior, alcanzan un caudal de 17 l/s app. Dicho caudal se encuentra dentro de los caudales históricos observados previo evento de 30 de julio de 2022 y dentro de lo evaluado ambientalmente. En ese sentido y tal como se ha señalado anteriormente la evaluación ambiental del Proyecto Continuidad Corto Plazo Mina Alcaparrosa estableció *“cabe señalar que la operación actual de Mina Alcaparrosa compensa las aguas que afloran producto de la continuidad operacional y ha asegurado la efectividad de la medida de compensación implementada por el EIA aprobado bajo la RCA 158/2017, toda vez que se ha disminuido la extracción de agua desde el acuífero, con el objetivo de lograr un balance neto cero en el acuífero del Río Copiapó, dejando de extraer aguas del Pozo 15 desde el año 2018, año en que comenzó a implementarse la medida. El caudal máximo que es posible dejar de extraer desde el pozo 15, corresponde a 40 l/s.”*

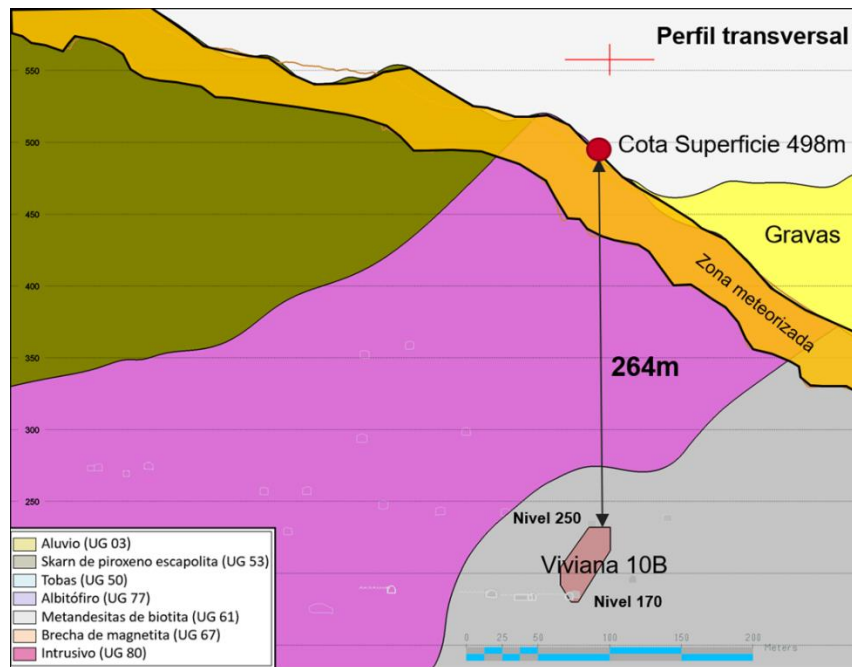
Figura 2 Ubicación Caserón Viviana 10B respecto superficie

Por otro lado, respecto a la relación del caserón Viviana 10B con los caserones Gaby, cabe indicar que estos caserones se encuentran a más de 650 mt unas de otras en proyección horizontal. En el caso del caserón Viviana 10B, este se encuentra bajo roca firme y no bajo el sector del aluvio del río Copiapó como es el caso del sector Gaby. La siguiente imagen muestra la ubicación, respecto a la superficie del caserón Viviana 10B

Adicionalmente, las distancias entre el Caserón Viviana 10B y los muros y sellos dispuestos en los niveles 290, 270 y 200 de Mina Alcaparrosa son:

- Muro Nv. 200 – Viviana 10B: 400 metros
- Muro Nv. 270 – Viviana 10B: 730 metros
- Tapón Nv. 270 – Viviana 10B: 636 metros
- Muro Nv. 290 – Viviana 10B: 200 metros
