**MAT.:** Informa monitoreo semanal de cumplimiento del Plan de Trabajo Integral.

**Mat.:** Entrega de reporte semana 2, de 6 a 12 de noviembre.

Según lo solicitado en la Resolución Exenta N° 1749 de fecha 13 de octubre de 2023, en donde se ordena Medidas Urgente y Transitoria al "Relleno Sanitario La Laja", en el presente documento se entrega el reporte correspondiente a la semana 2 comprendida entre los días del 06 al 12 de noviembre del 2023.

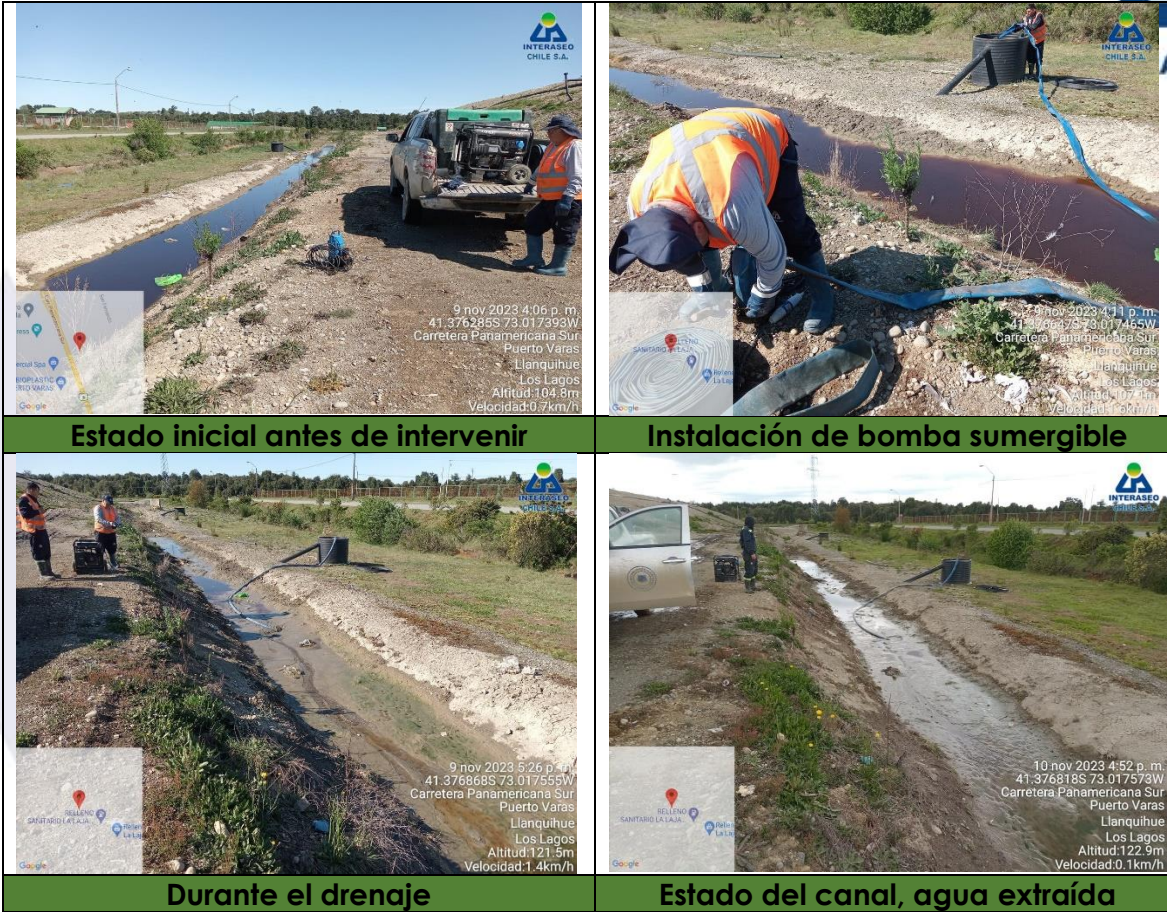
Se continua con la ejecución de la medida, con el bombeo continuo de las aguas retenidas en los canales de los puntos identificados en el Catastro (Alveolo 1, Alveolo 2A y 2B). En el caso del canal este del Alveolo 1, se continua con la extracción de las aguas con ayuda de bomba sumergible y destinadas en la cámara de limpieza N° 7 hasta la Planta de Tratamiento de Lixiviados ("PTL"), actividad que se considerara continua en consideración a las precipitaciones presentadas entre los días 04, 05, 06, 07, 08, 11 y 12 con lluvias ligeras con una moderada para el día 05 de noviembre, que han generado un aumento de la presencia de agua en el punto o canal. Se mantendrá la operación continua de la bomba sumergible, para su disposición en la PTL en la medida que se evidencie la presencia de residuos líquidos en los referidos puntos.

Conforme el cronograma adjunto en Anexo 1 de esta presentación, se ejecutó la instalación de las bombas sumergibles en aquellas áreas en donde se verificó la presencia continua de residuos líquidos, las cuales se mantendrán en funcionamiento hasta su completa evacuación hacia la PTL.

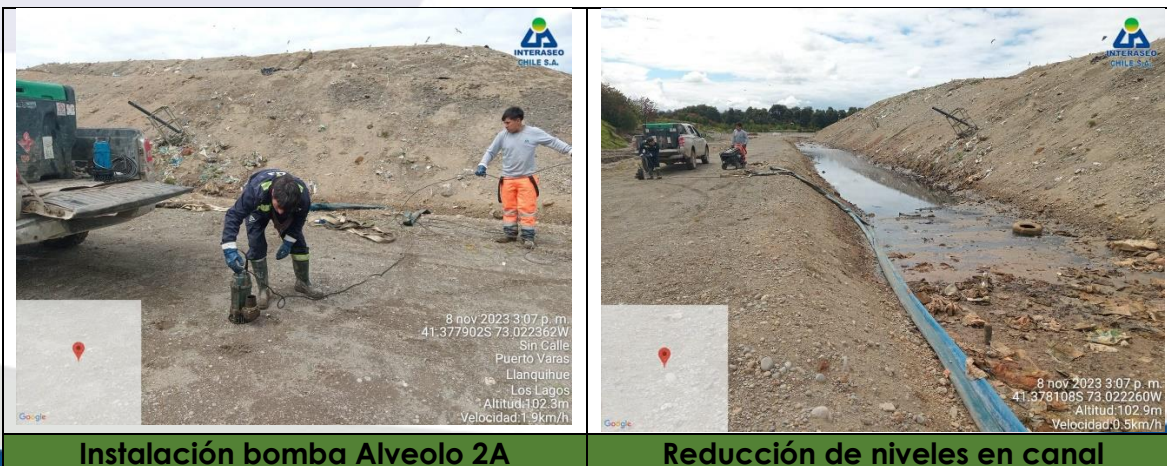
Con relación a la extracción de las aguas que puedan estar presentes en el Alveolo 2A, éstas fueron evacuadas con ayuda de bomba sumergible y dispuestas en cámara de inspección N°2 cómo se evidencia en las imágenes presentadas a continuación. Y que, a su vez los niveles de éstas también se afectan a medida que varíe el comportamiento de las aguas provenientes de precipitadas.

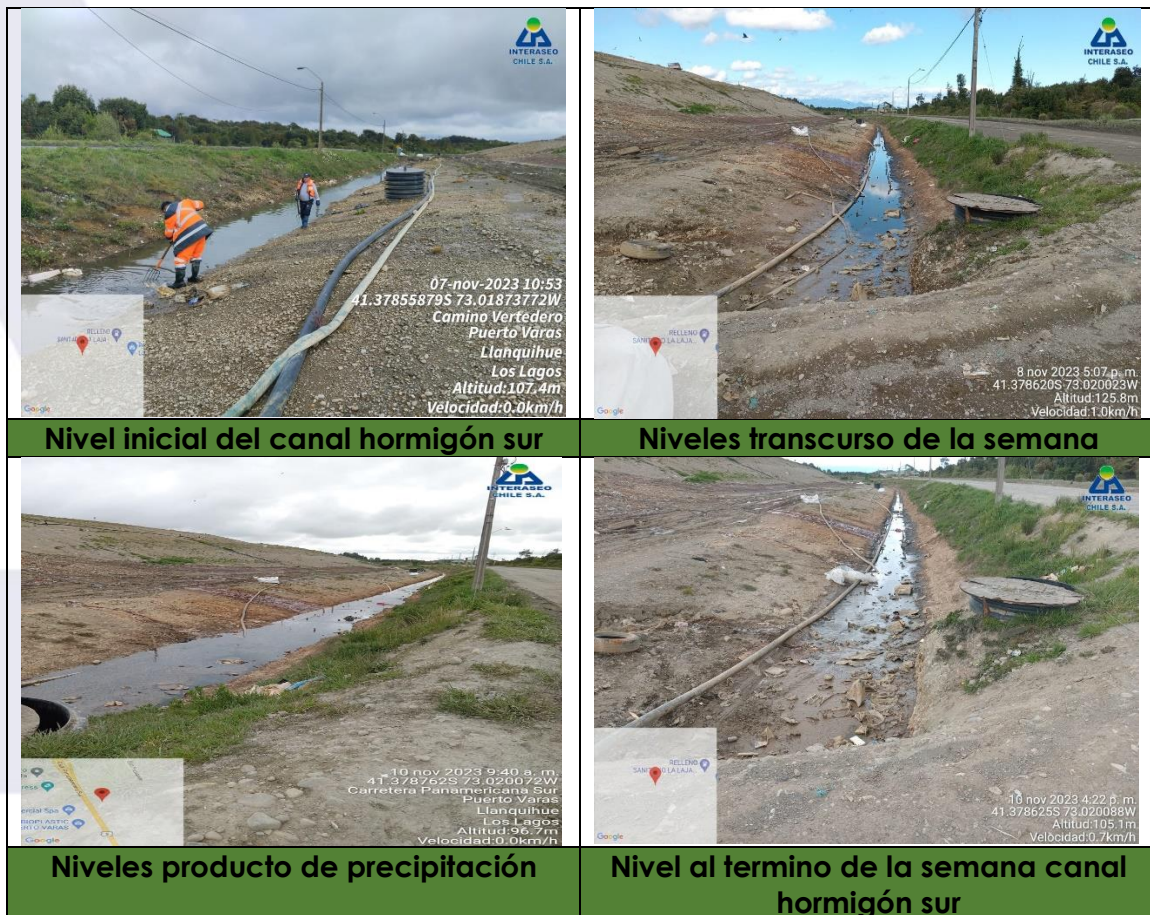
Las aguas escurridas por el alveolo 1 sector sur y las que se arrastran por el canal paralelo al Alveolo 2A, están siendo evacuadas por el canal de hormigón hacia la cámara de inspección N°3 y posteriormente a la PLT. Ello es posible tras las obras de limpieza del canal de hormigón que recibe las aguas, además del uso de una bomba sumergible instalada en el lugar, tal como se evidencia en las siguientes imágenes.

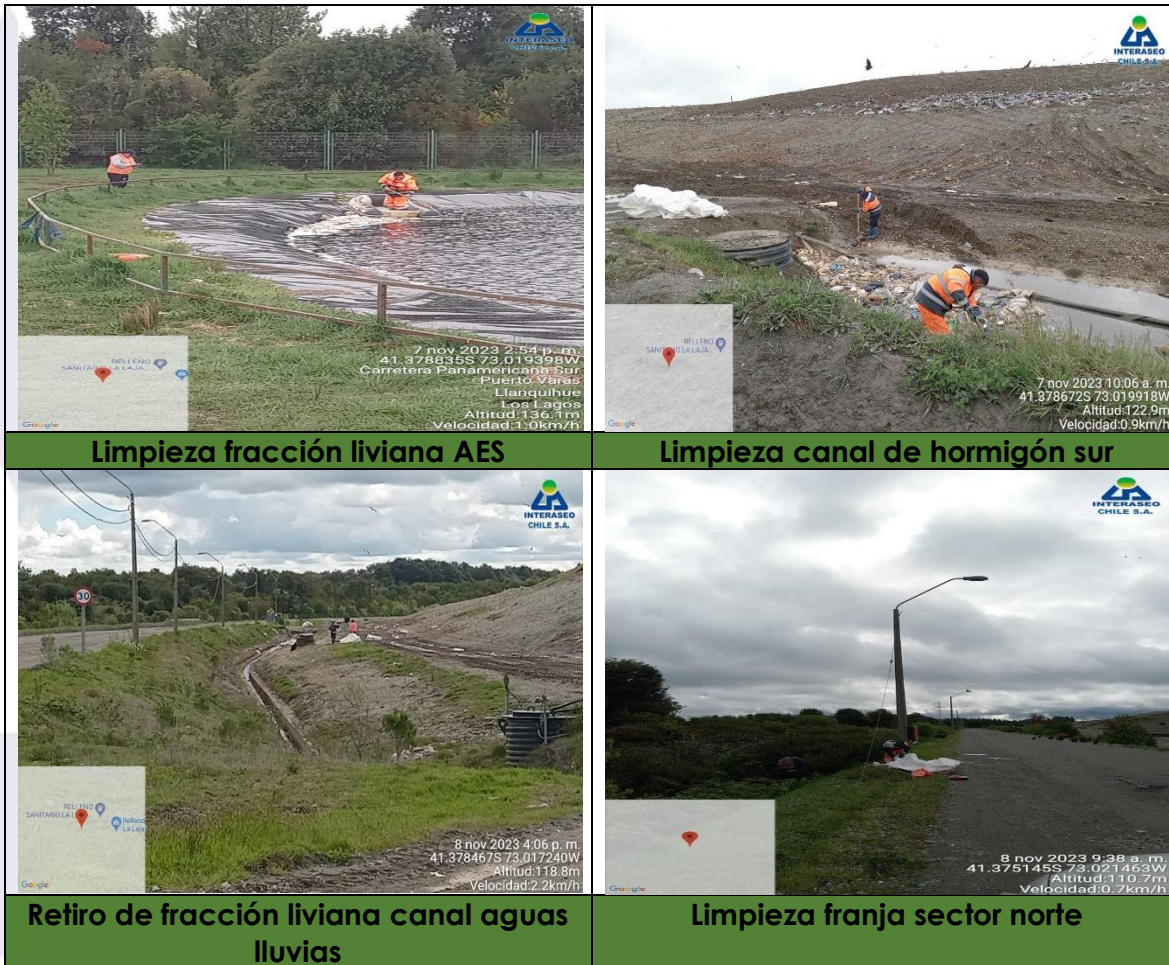
Se continua diariamente con la limpieza de las instalaciones con presencia de fracción liviana en sectores aledaños a los alveolos y vías del relleno sanitario.

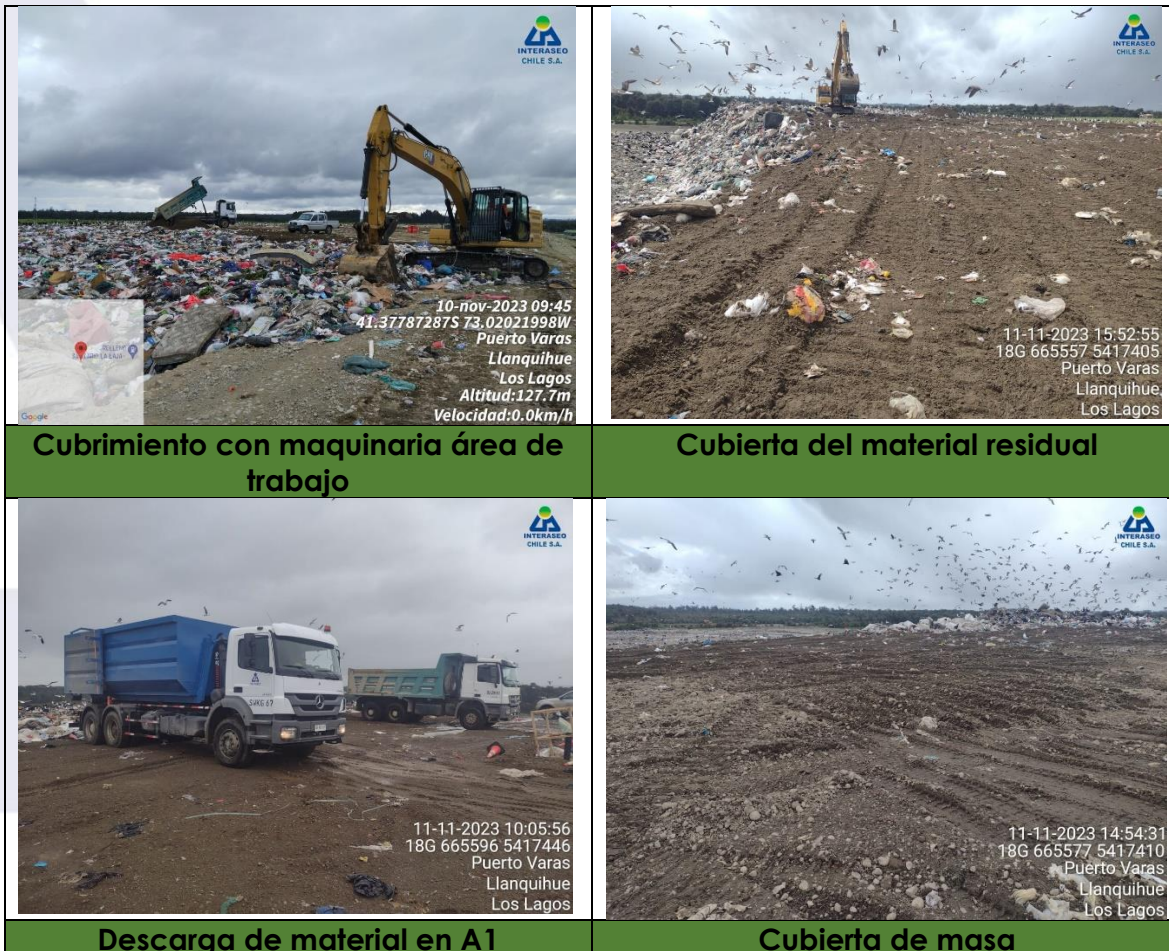
En la actualidad, se tiene conformado un área de trabajo de 15m de ancho y un largo de 30m. Se continúa además con la conformación y cubrimiento del talud norte y parte del este, para lo cual fue necesario incluir un nuevo camión tolva para ampliar el volumen de material de cobertura e ir interviniendo el frente de trabajo, con la meta de disminuir el área expuesta actualmente y al término del periodo de ejecución del Plan de Trabajo Integral, quedar en cumplimiento del área de 15m máximos en el frente de trabajo.

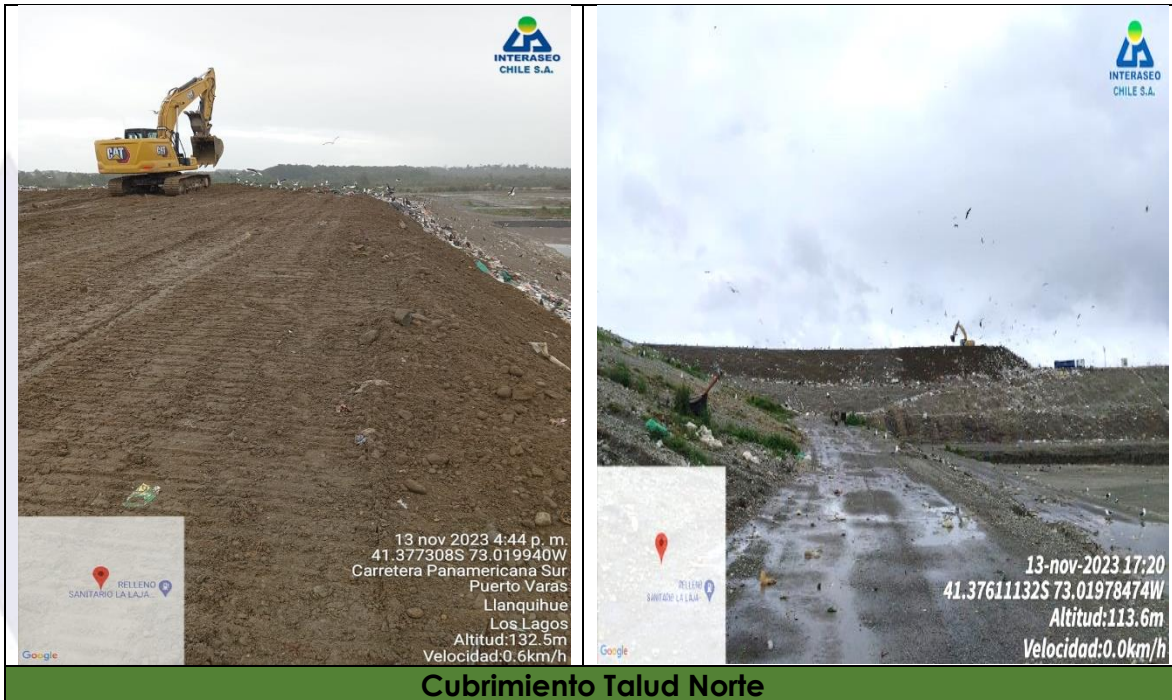
En las siguientes imágenes, se ilustra como está quedando acotado el frente de trabajo. Se está trabajando en la cobertura del talud norte, que se evidencia en la imagen derecha.
