Mat.: (1) Da cumplimiento a medida provisional que se indica; (2) Acompaña documentos.

Ref.: Expediente MP-062-2022.

Que CCMO es titular del Proyecto "Continuidad Operacional Mina Alcaparrosa", calificado ambientalmente favorable mediante RCA N° 158/2017, que se ubica en la Región de Atacama, Provincia de Copiapó, comuna de Tierra Amarilla. Específicamente, el yacimiento minero Alcaparrosa, se ubica aproximadamente a 900 m al Noroeste de la zona urbana de la localidad de Tierra Amarilla y a 20 km de la ciudad de Copiapó. Dicho proyecto consiste en extender la vida útil de las operaciones de Mina Alcaparrosa, dando continuidad al yacimiento hasta el año 2022, mediante la explotación de nuevas reservas de mineral, con una tasa de extracción promedio anual de 4.300 tpd, y una tasa máxima puntual de extracción de 5.000 tpd en Mina Alcaparrosa, sin modificar o incorporar nuevas obras o actividades.

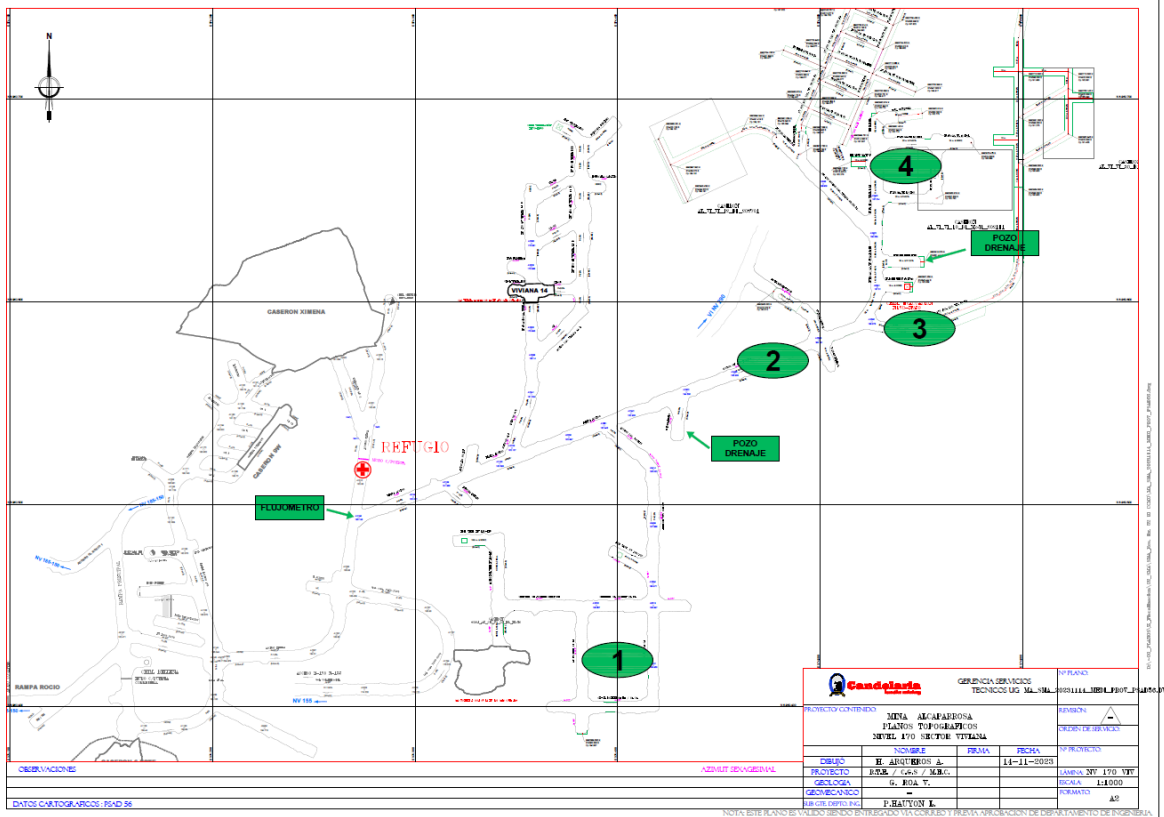
Figura 1 Infiltraciones Observadas en Nv. 170, Sector Viviana

En cuanto a la infiltración observada en el caserón Viviana 10B, esta se encuentra detallada en documento adjunta en Anexo 1.2, específicamente en el detalle dado para el Nivel 170 Sector Viviana (punto identificado con el N°4 en Figura N°1). Las infiltraciones observadas en este Caserón se observan en los muros y techo y por tanto no es posible identificarlas en un sector específico del caserón. Dado lo anterior, dichas filtraciones son conducidas y medidas en el flujómetro instalado en dicho nivel junto con las aguas de las otras infiltraciones que se observan en este (identificadas con los N° 1, 2 y 3). El caudal medido en dicho caudalímetro (que incluye las infiltraciones existentes en los puntos N°1, 2, 3 y 4) para el periodo reportado en el presente informe es de 4,68 l/s.

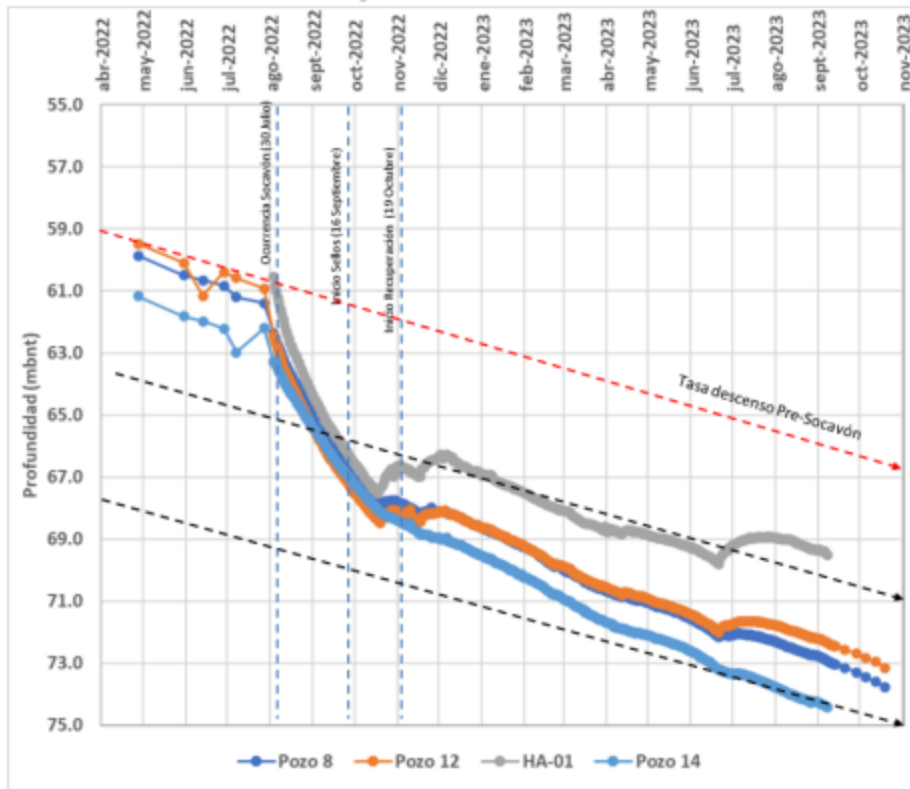
Figura 2. Descenso de Niveles pre y post 30 de julio de 2023

Así, es posible observar que la totalidad de infiltraciones observadas actualmente, y que son drenadas mediante el sistema de drenaje instalado en mina Alcaparrosa hacia el exterior, alcanzan un caudal de 17 a 18 l/s app. Dicho caudal como se ha señalado se encuentra dentro de los caudales históricos observados previo el evento ocurrido en el 30 de julio de 2022 y dentro de los valores compensados en virtud de la medida de compensación definida en la evaluación ambiental del proyecto. Lo anterior también se confirma con el comportamiento de los niveles en los pozos cercanos a Mina Alcaparrosa, donde se observa que la tasa de descenso se encuentra entre 1,0 a 2,0 cm/día (desde enero a octubre de 2023), tasas equivalentes a las observadas previo evento (ver Anexo 1.3).

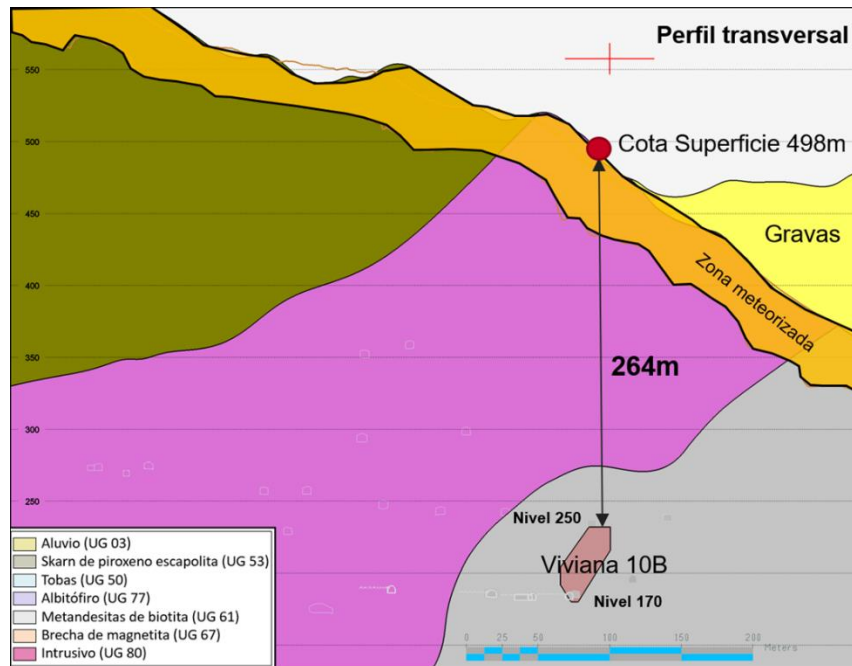
Figura 3 Ubicación Caserón Viviana 10B respecto superficie

Por otro lado, respecto a la relación del caserón Viviana 10B con los caserones Gaby, cabe indicar que estos caserones se encuentran a más de 650 mt unas de otras en proyección horizontal. En el caso del caserón Viviana 10B, este se encuentra bajo roca firme y no bajo el sector del aluvio del río Copiapó como es el caso del sector Gaby. Adicionalmente, como se ha indicado, previo al evento se observaban infiltraciones en dicho sector. En cuanto a esto, según información contenida en Anexo 1.1 adjunto, los caudales promedio medidos en dicho sector durante los 2018 a 2021 (años pre evento) es de 5,3 l/s app, valores mayores a los observados durante el periodo reportado por el presente informe los que se encuentran en 4,68 l/s promedio.

La siguiente imagen muestra la ubicación, respecto a la superficie del caserón Viviana 10B.

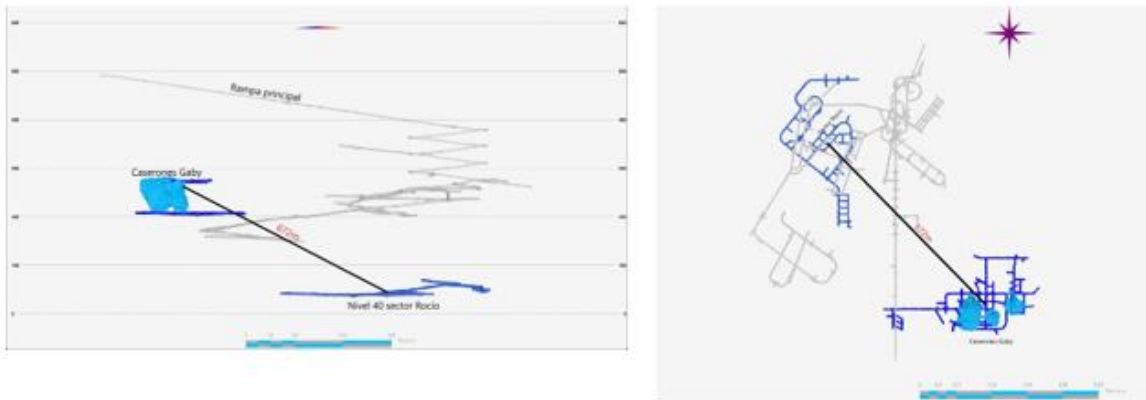
Figura 4 Relación sectores Rocío (inundados) y Gaby

En cuanto a lo anterior, cabe indicarse que los sectores inundados no se encuentran relacionados o comunicados con los sectores Gaby. En específico el sector Rocío se encuentra en el Nv 40 (160 mt por debajo del Nv 200, donde se encuentra la base del sector Gaby) y a más de 600 mt de distancia.
