MAT.: INFORMA MONITOREO SEMANAL DE CUMPLIMIENTO DEL PLAN DE TRABAJO INTEGRAL.

**Mat.:** Entrega de reporte semana 4, de 20 a 26 de noviembre 2023.

Según lo solicitado en la Resolución Exenta N° 1749 de fecha 13 de octubre de 2023, en donde se ordena Medidas Urgente y Transitoria al "Relleno Sanitario La Laja", en el presente documento se entrega el reporte correspondiente a la semana 4 comprendida entre los días del 20 al 26 de noviembre del 2023.

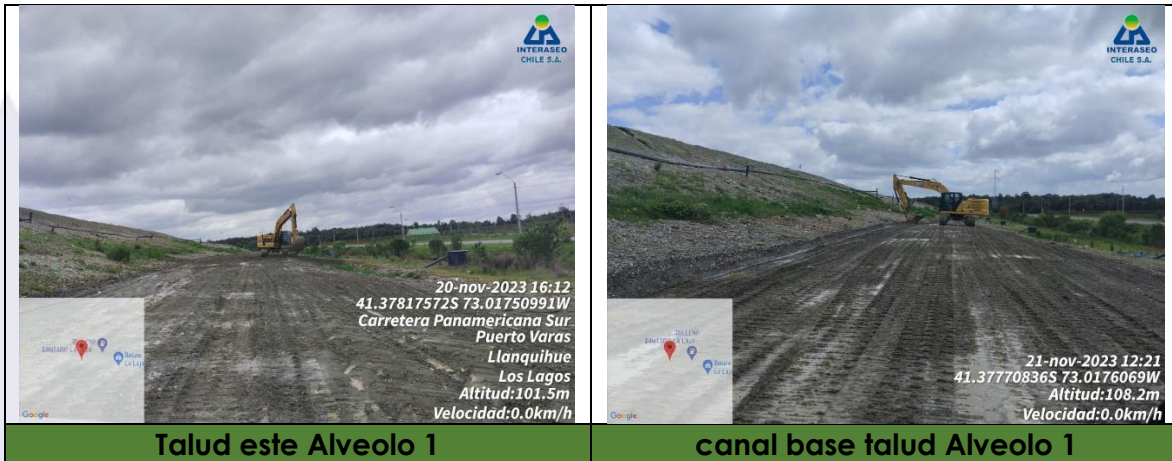
Las aguas que pudiesen escurrir por el lavado o escorrentía propia por las precipitaciones y que se deslizan por el talud del Alveolo 1, son conducidas a través de una canal paralela a la base del talud, y estas son dispuestas en el canal de hormigón existente en el sector sur del mismo alveolo. Evitando con ello el represamiento o acumulación de aguas de escurrimiento por precipitación.

Se evidencia a continuación los trabajos descritos en el párrafo anterior, en donde se realizó la anulación del canal y reconfirmación del talud con material de cobertura.

**Talud este Alveolo 1**

**canal base talud Alveolo 1**

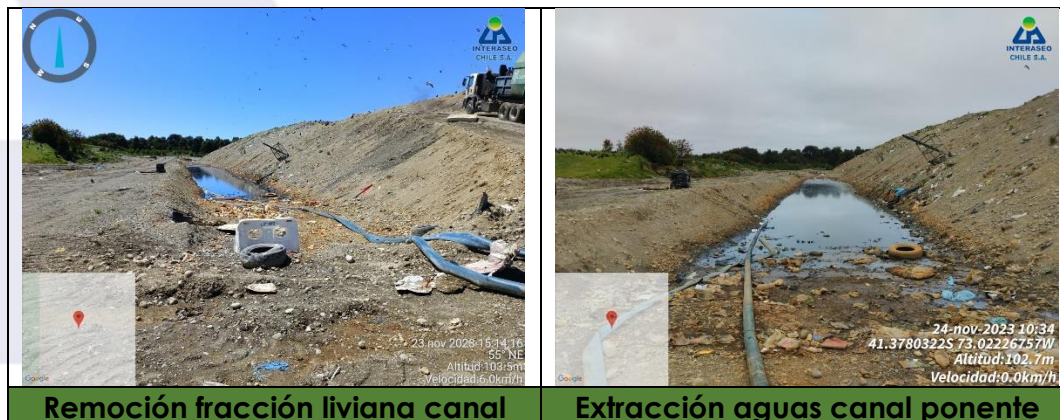
Con relación a la extracción de las aguas del Alveolo 2A sector oeste, éstas siguen siendo evacuadas con la ayuda de bombas sumergibles y dispuestas en la cámara de inspección N°2 como se evidencia en las imágenes presentadas a continuación.

**Remoción fracción liviana canal**

**Extracción aguas canal ponente**

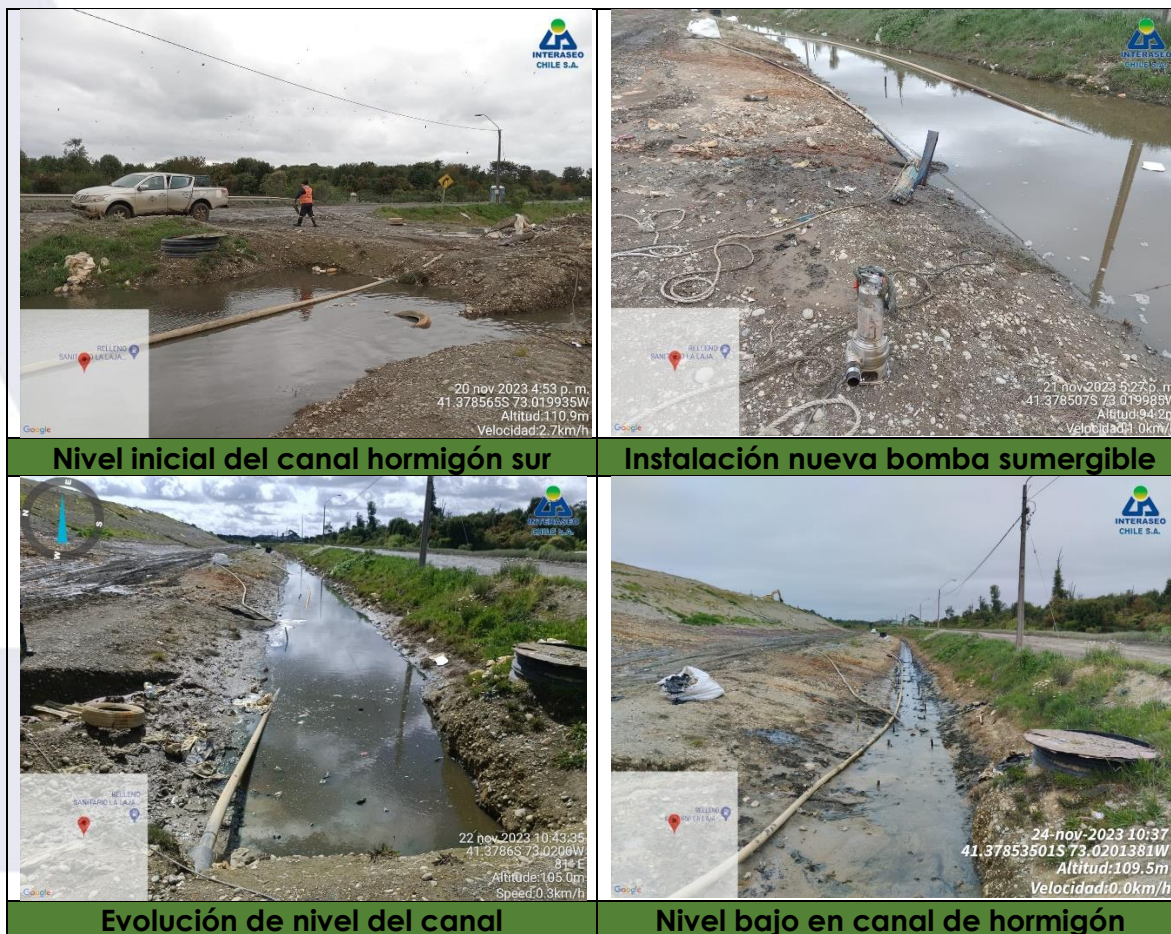
Por las condiciones climáticas presentadas, se debió iniciar con los niveles altos en el canal de hormigón sur, de lo cual fue necesario programar diariamente el bombeo permanente del canal, lo cual se puede evidenciar en los registros fotográficos presentados en el cuadro continuo:

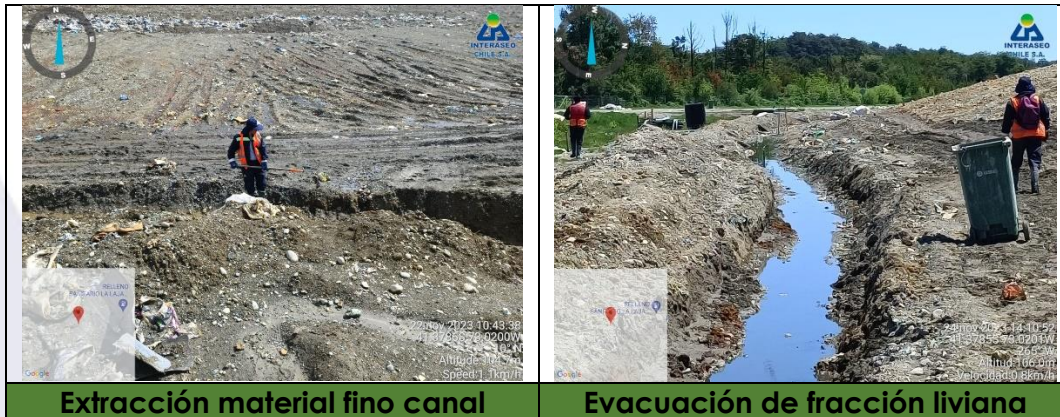
Para esta fase 4 del Plan de Trabajo Integral, se inicia con la extracción de material fino acumulado en el canal de aguas lluvias del sector sur, en el cual el personal operativo inicia con la extracción manual del material sólido, tal cual se evidencia en las imágenes continuas.

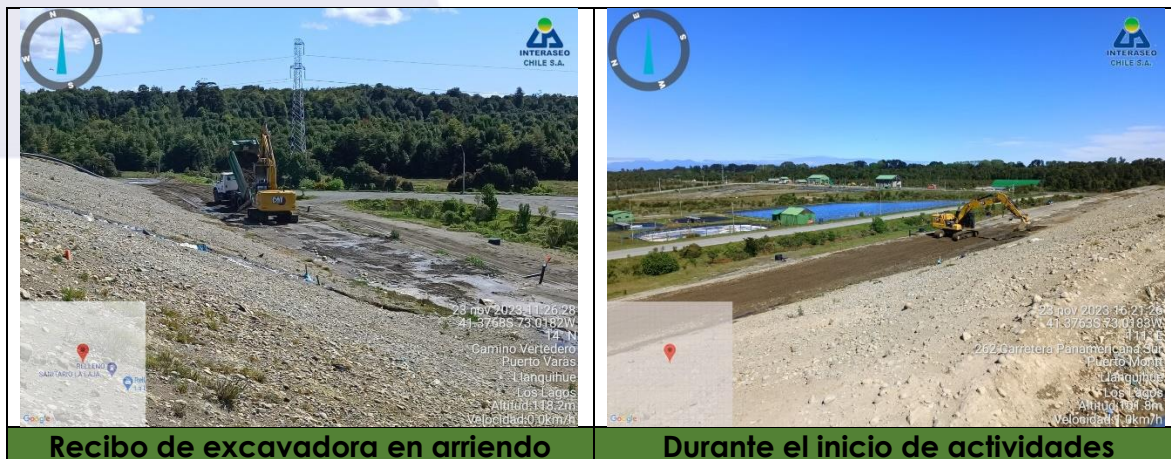
Para esta semana, se continuó con las actividades de intervención del talud este del alveolo 1, con apoyo de excavadora rentada, la cual para este avance se culminó con la intervención del segundo nivel o terraza del alveolo.

Esta actividad enmarca la intervención de toda la base del talud en el segundo nivel con material de cobertura nuevo y compactación del mismo, evitando con ello el afloramiento del lixiviado y emisión de biogás. Se puede evidenciar las actividades en el cuadro a continuación:

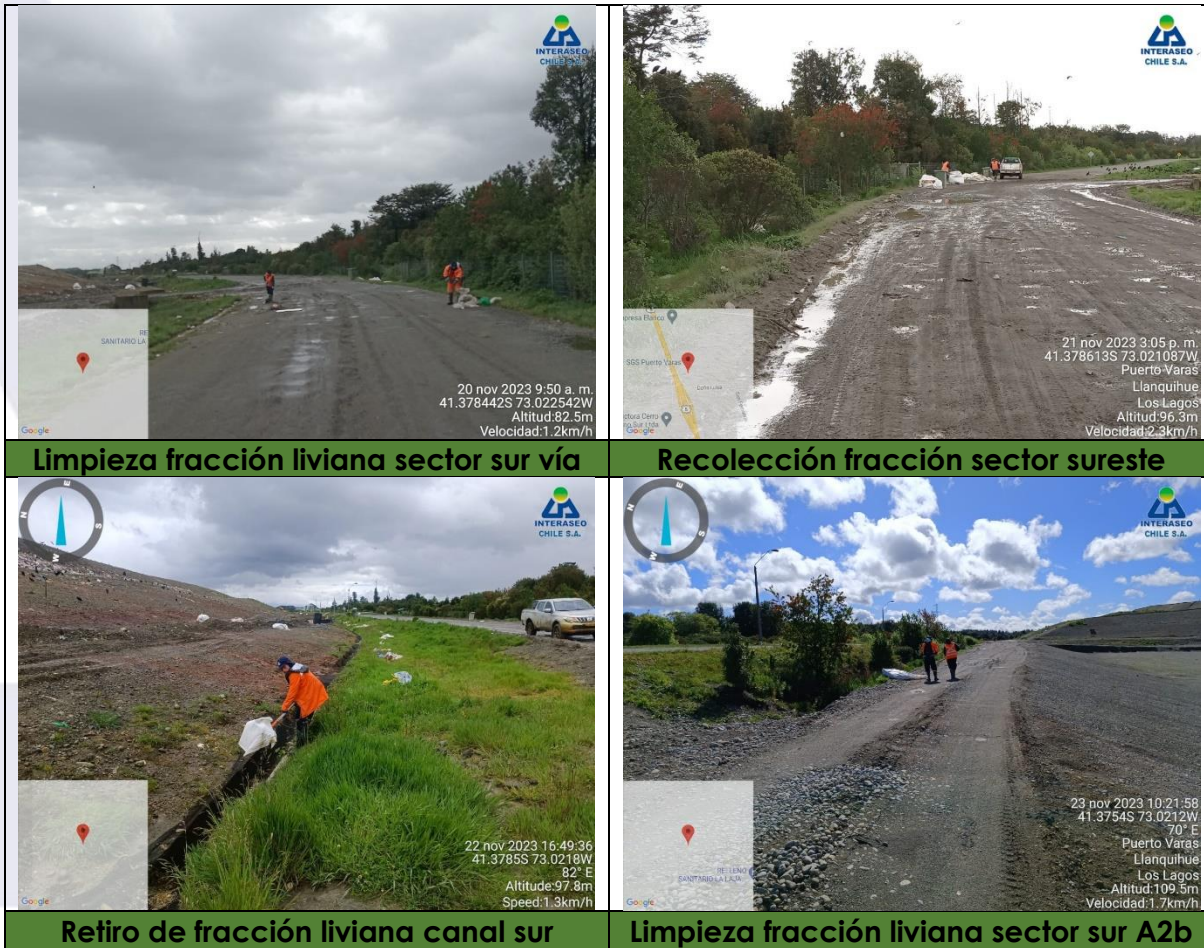
Se continua con la recolección de la fracción liviana en los puntos de mayor acumulación de forma diaria y permanente.

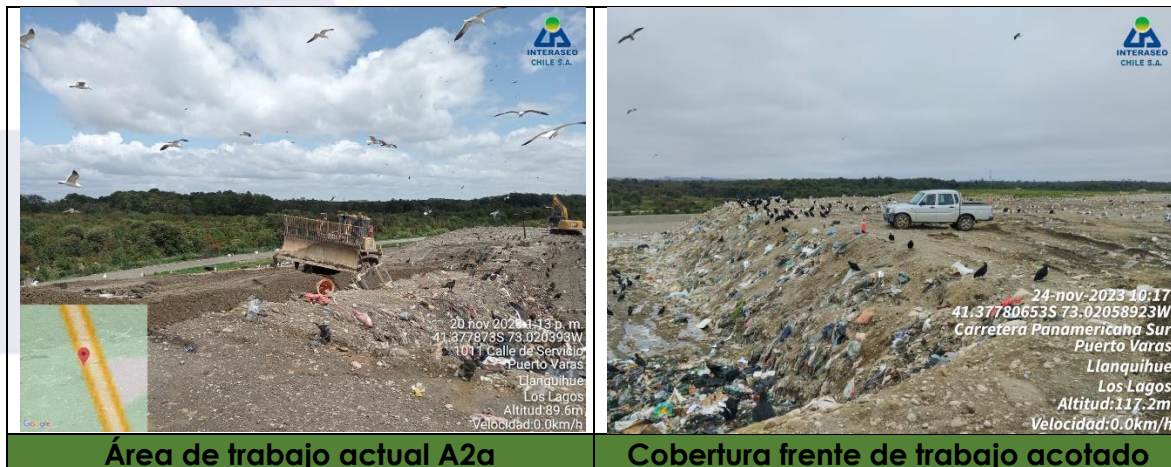
Se mantiene el acotado de los 15m de ancho en el área de trabajo. Con el cubrimiento total del del talud norte y talud este frente a la masa actual.
