INTERASEO CHILE

Mat.: Entrega de reporte semana 5, de 27 a 30 de noviembre 2023.

Puerto Varas, 04 de diciembre de 2023.

Según lo solicitado en la Resolución Exenta N° 1749 de fecha 13 de octubre de 2023, en donde se ordena Medidas Urgente y Transitoria al "Relleno Sanitario La Laja", en el presente documento se entrega el reporte correspondiente a la semana 5 comprendida entre los días del 27 al 30 de noviembre del 2023.

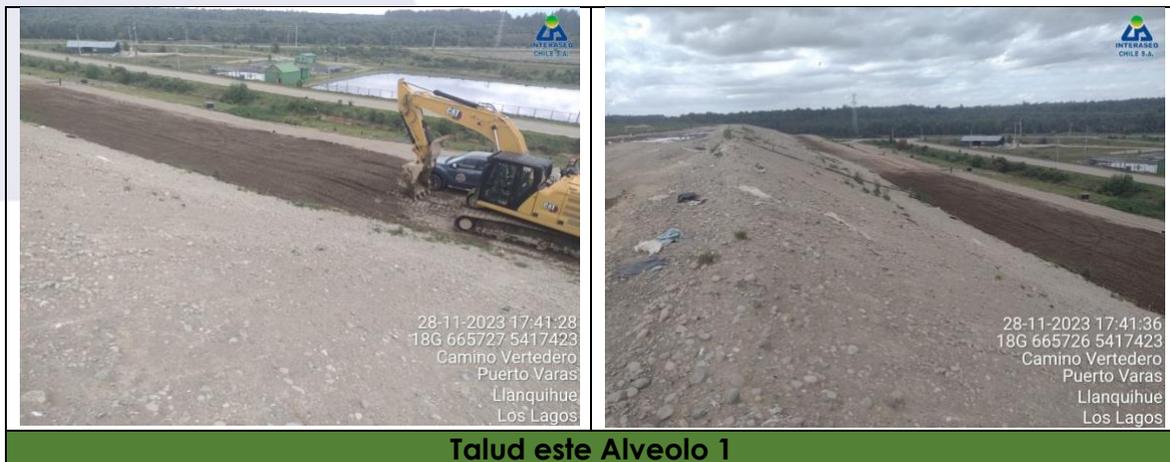
Con la eliminación del canal paralelo al alveolo 1, se elimina por completo la presencia de lixiviados en este punto.

Se evidencia a continuación los trabajos descritos en el párrafo anterior, en donde se realizó la anulación del canal y reconfiguración del talud con material de cobertura.

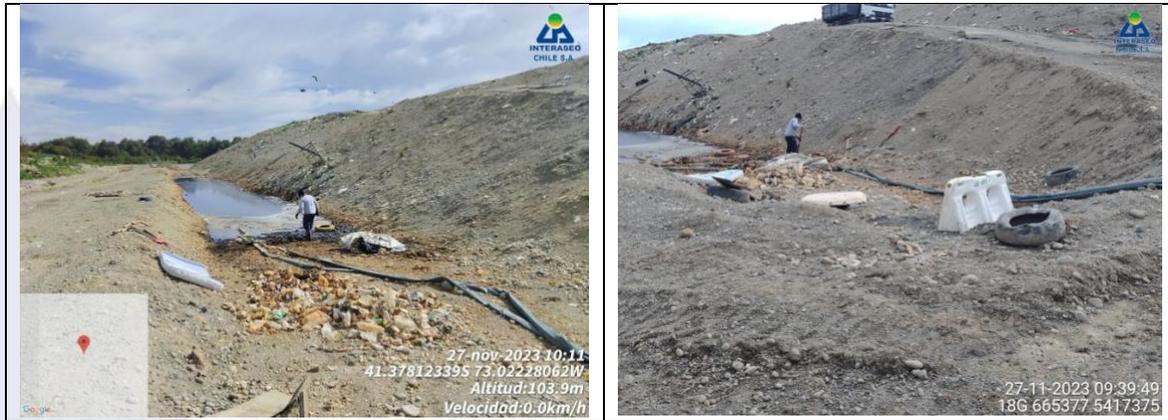
Con relación a la extracción de las aguas del Alveolo 2A sector oeste, estas siguen siendo evacuadas con la ayuda de bombas sumergibles y dispuestas en la cámara de inspección N°2 como se evidencia en la imagen presentada a continuación.

Remoción fracción liviana y extracción aguas dique

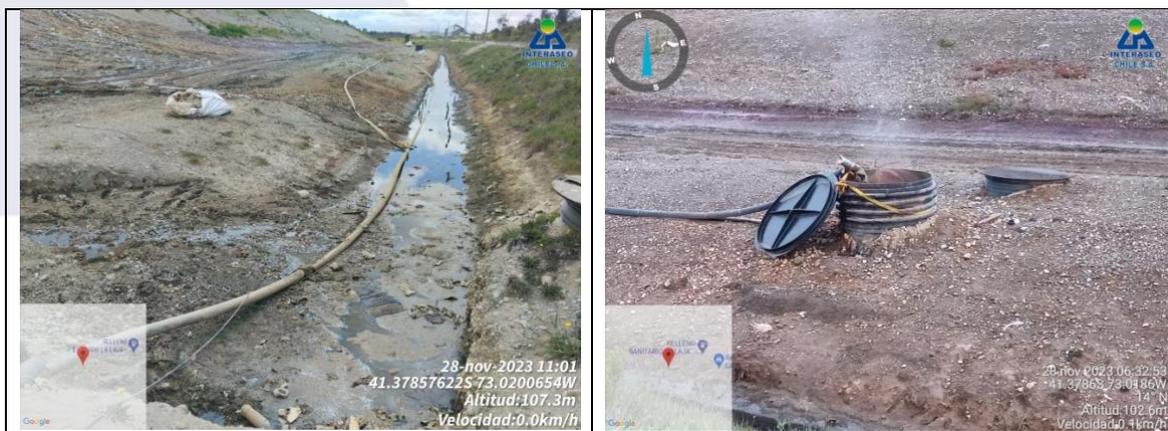
Se continua en la semana con la evacuación de las aguas presentes en el canal de hormigón sur, con descarga en cámara de inspección, tal como se puede evidenciar en los registros fotográficos presentados en el cuadro continuo:

Nivel inicial del canal hormigón sur

Descarga cámara de inspección

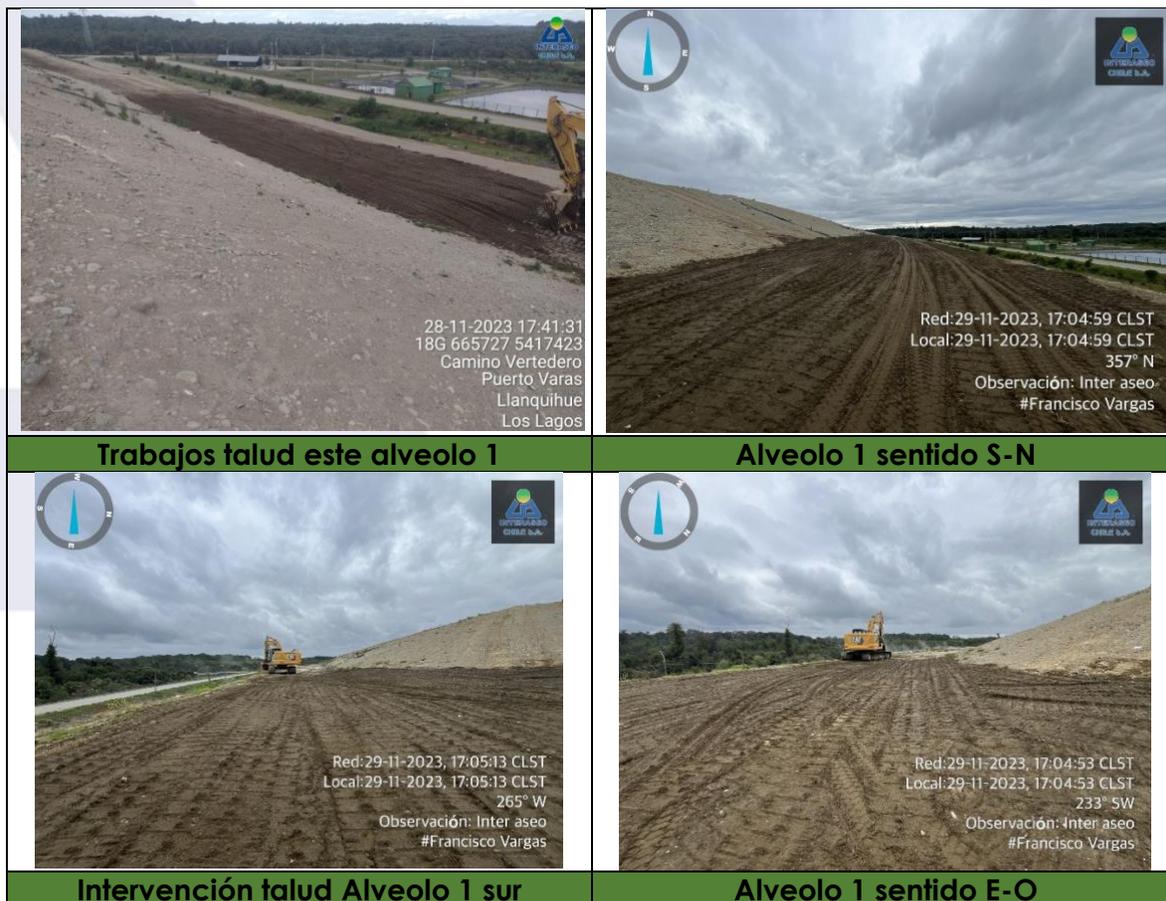
Para esta semana, se continuó con las actividades de intervención del talud este del alveolo 1. Esta actividad enmarca la intervención de toda la base del talud en el segundo nivel con material de cobertura nuevo y compactación del mismo, sumando el contorno hasta continuar con el sector sur del mismo alveolo y nivel. Se puede evidenciar las actividades en el cuadro a continuación:

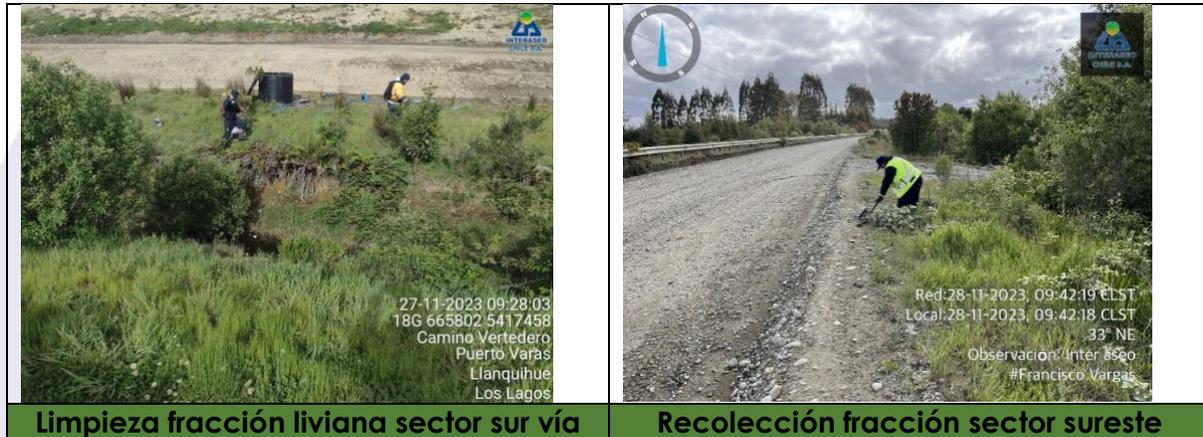
Se continua con la recolección de la fracción liviana en los puntos de mayor acumulación de forma diaria y permanente.

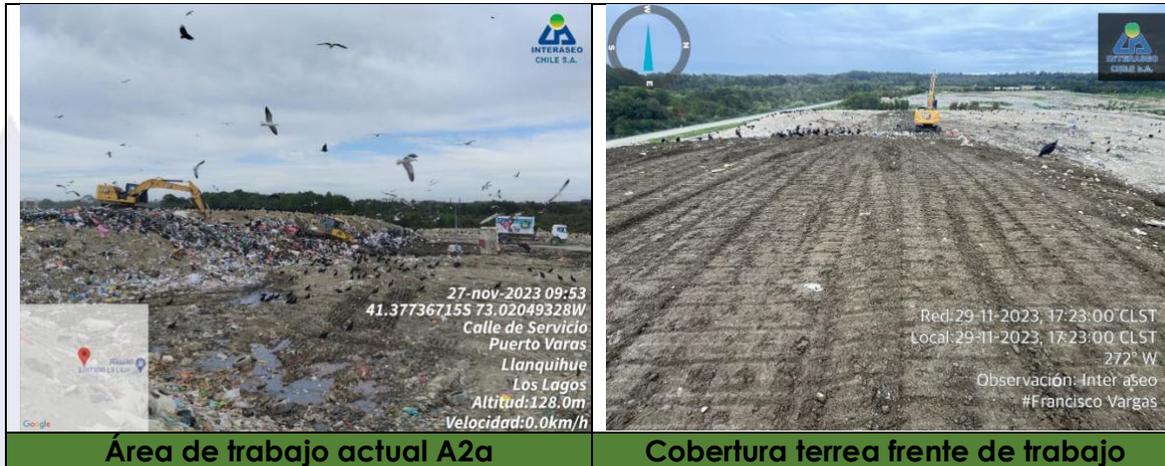
Se mantiene el acotado de los 15m de ancho en el área de trabajo. Con el cubrimiento total del del talud norte y talud este frente a la masa actual.

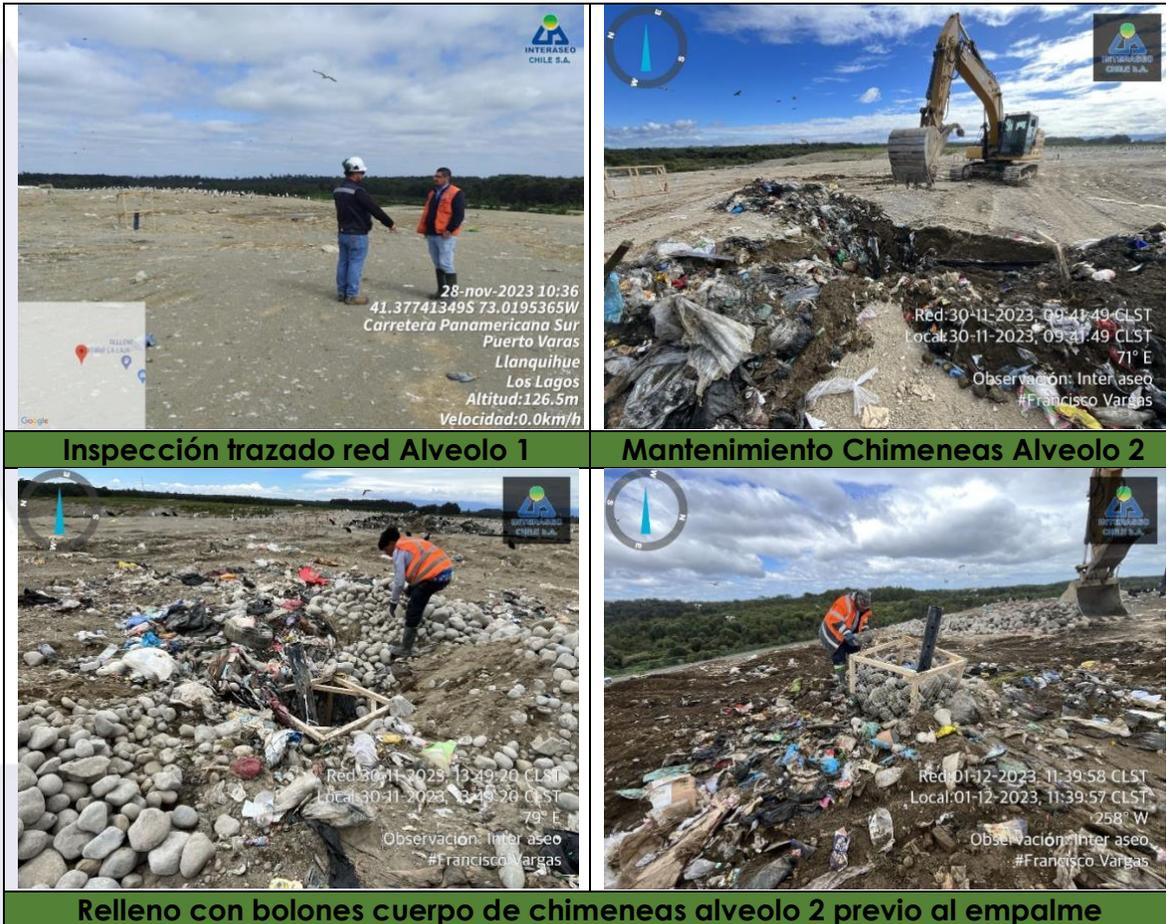
En el avance de la fase 5, se organizó el trazado en terreno de la red de tubería de extracción de biogás, para finiquitar los empalmes necesarios respetando las áreas de tránsito vehicular. Se avanzó además con el mantenimiento de las chimeneas existentes en el alveolo 2 junto a la conformación de los cuerpos con bolón.
