Mat.: (1) Da cumplimiento a medida provisional que se indica; (2) Acompaña documentos.

Ref.: Expediente MP-062-2022.

Tierra Amarilla, 22 de diciembre de 2023.

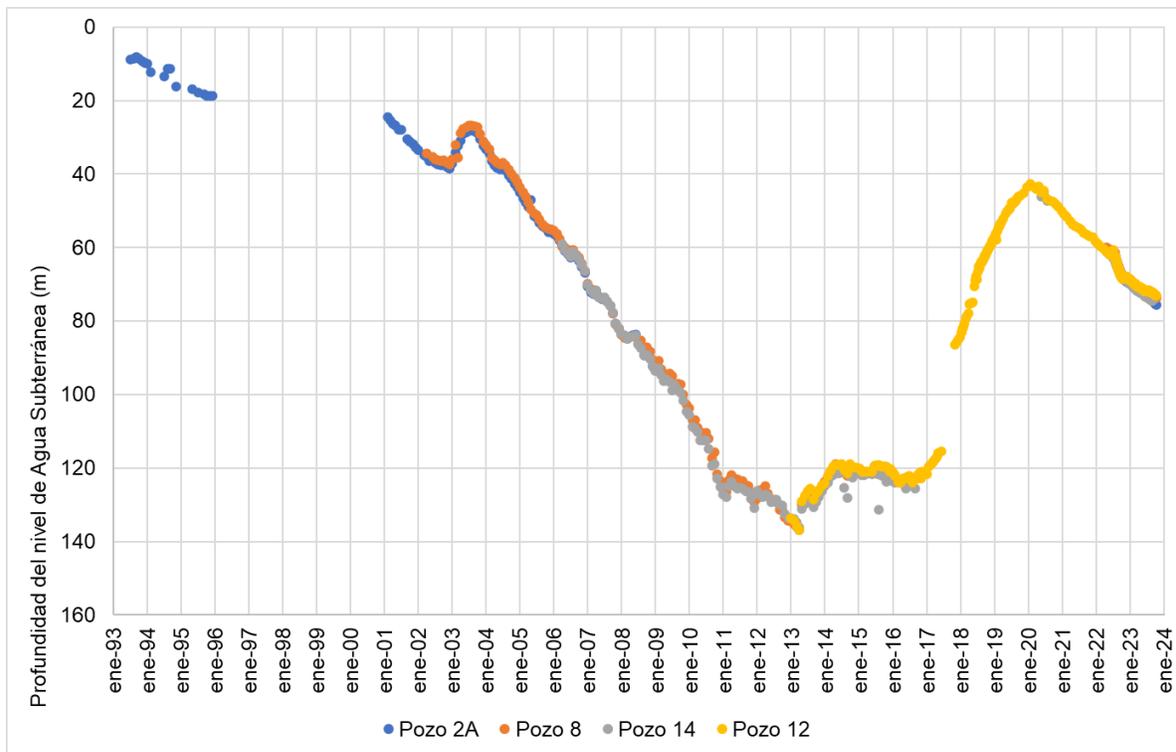
Figura 2: Variación de Niveles Históricos en Sector Alcaparrosa

Finalmente, y respecto a lo señalado por esta Superintendencia en relación al “descenso sostenido de los niveles freáticos”, tal como ha sido indicado y demostrado en los distintos informes técnicos acompañados, el descenso observado actualmente en la los pozos de monitoreo en las cercanías del socavón es equivalente al observado previo al evento y, por tanto, no se ve influenciado por este, lo anterior consta en Figura 2 que muestra información histórica de los niveles de agua subterránea en el sector Alcaparrosa. Cabe enfatizarse que la cuenca del río Copiapo desde el año 1993 muestra descensos sostenidos en los niveles, esto con excepción de los procesos de recuperación observados como consecuencia de eventos climáticos extremos (aluviones del año 2015 y 2017). De este modo, el descenso observado actualmente, responde al comportamiento normal e histórico del acuífero como consecuencia de la extracción realizada por los distintos actores (mineros, agua potable, agrícola) existente en la cuenca y no a un efecto específico generado por el socavón.

Respecto a esto y tal como consta en Informe de Hidromas acompañado en este expediente el pasado 22 de noviembre, *“al recuperar la tendencia original de los niveles de agua subterráneas en el acuífero de Copiapó, se puede concluir que la conexión hidrogeológica que se generó producto del socavón fue controlada, y la efectividad de dicho control se basa en los muros de hormigón generaron la contención de la entrada de agua a la mina subterránea”*. Lo anterior se visualiza en la Figura 3 que muestra los niveles de agua subterránea en cuatro pozos de monitoreo cercanos al socavón (Pozo 8, Pozo 12, Pozo HA-01 y Pozo 14).
