**INTERASEO CHILE**

**Mat.:** Entrega de reporte semana 6, de 01 a 10 de diciembre 2023.

Según lo solicitado en la Resolución Exenta Nº 1749 de fecha 13 de octubre de 2023, en donde se ordena Medidas Urgente y Transitoria al "Relleno Sanitario La Laja", en el presente documento se entrega el reporte correspondiente a la semana 6 comprendida entre los días del 01 al 10 de diciembre del 2023.

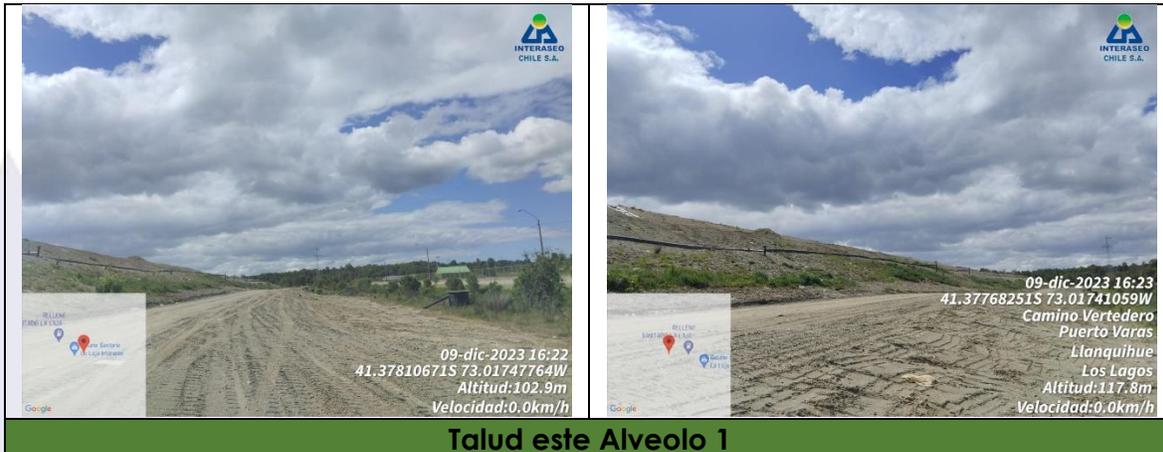
**Instalación de bomba sumergible en canal este Alveolo 1:** En el informe de avance 2 con incidencia entre los días 06 al 12 de noviembre 2023, se evidenció la eliminación del canal existente en el sector este del alveolo 1, quedando así cumplida en su totalidad la eliminación de las aguas de ese punto cardinal.

Se evidencia a continuación el estado actual del sitio.

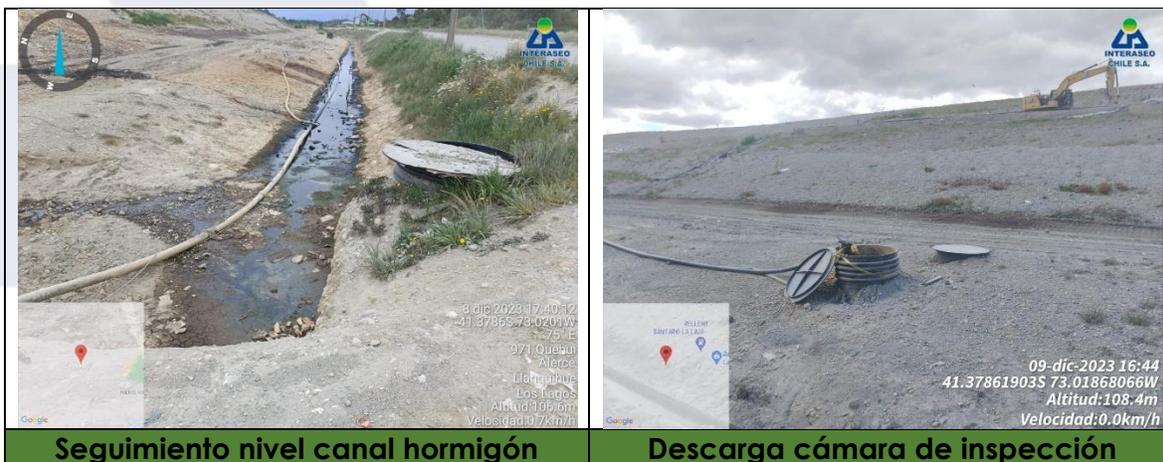
**Instalación de bomba sumergible en canal hormigón sector sur Alveolo 1:** Se continúa con la extracción permanente de las aguas escurridas en el canal de hormigón, que son producto de la escorrentía de las aguas fluyentes de los taludes de los alveolos 1 y 2A sector sur y estas siguen siendo evacuadas por el canal de hormigón hacia la cámara de inspección N°3 y posteriormente tratadas en la PLT.

Se evidencia la actividad en los registros fotográficos presentados en el cuadro continuo:

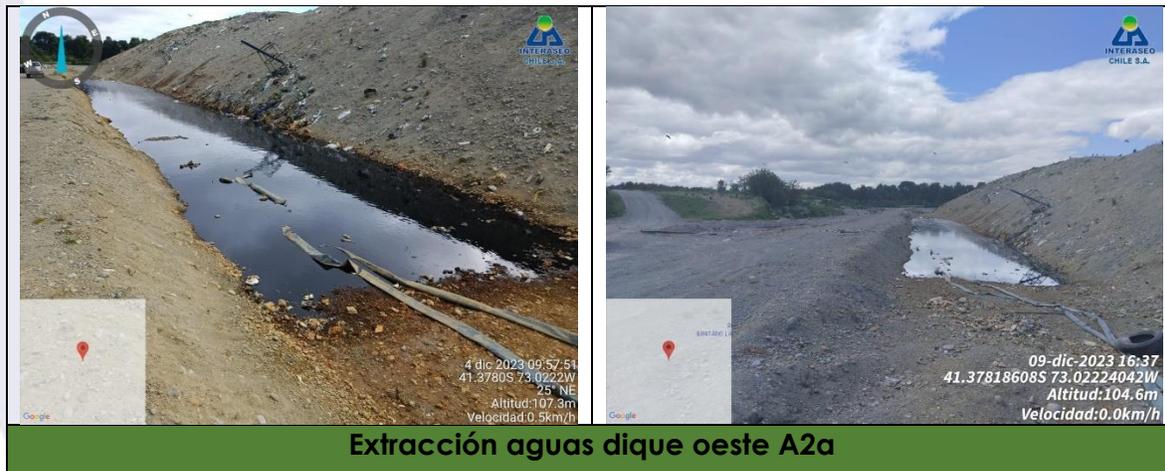
**Instalación de bomba sumergible en canal oeste Alveolo 2a:** Las aguas contenidas en el dique oeste del alveolo 2A, continúan siendo evacuadas con la ayuda de dos bombas sumergibles y dispuestas en la cámara de inspección N°2 como se evidencia en la imagen presentada a continuación.

Cuando se intervenga el talud oeste del alveolo 2A según cronograma del presente Plan, se dará solución definitiva a la presencia de aguas existentes en dicho dique, evaluando además la eliminación de este tal cual se procedió con el canal este del alveolo 1.

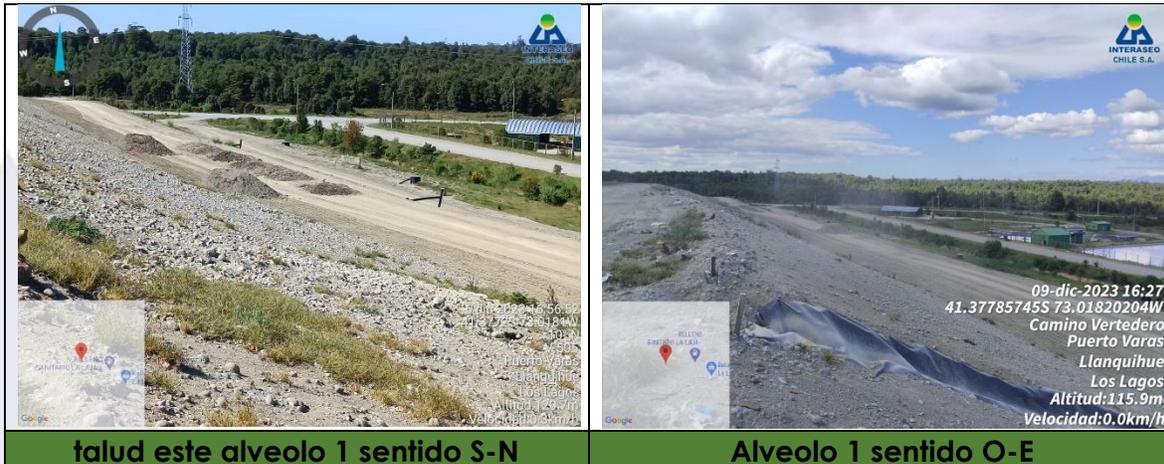
**Intervención extensión talud este Alveolo 1:** Esta actividad fue realizada en su totalidad entre los días del 27 de noviembre al 02 de diciembre del presente, y evidenciado en informe de avance 5 radicado el pasado 04 de diciembre. Se puede evidenciar el estado del talud a la fecha en el cuadro a continuación:

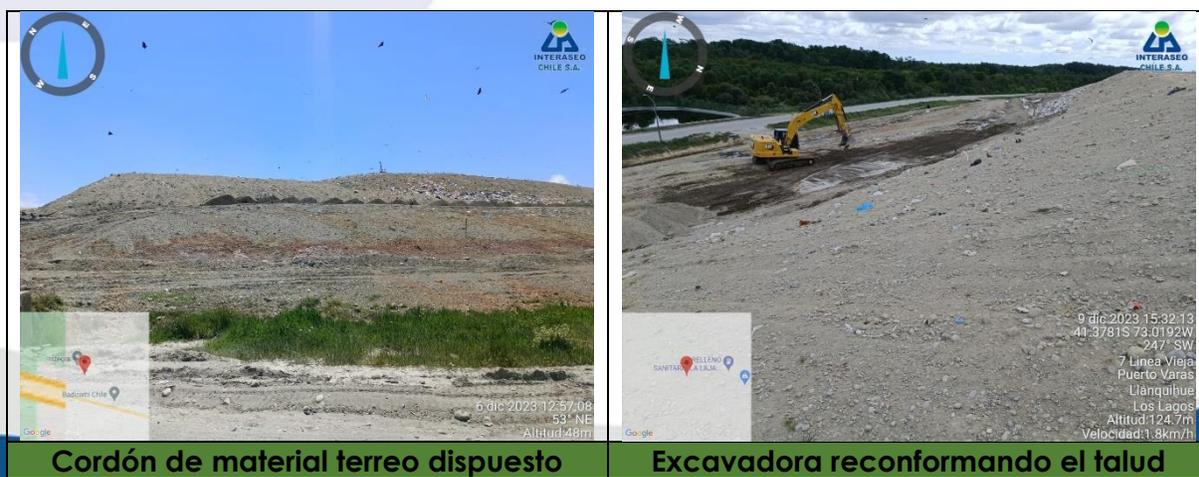
**Intervención extensión talud sur Alveolo 1 y Alveolo 2a:** Para la semana en reporte, se adelantaron actividades tendientes a la reconfiguración del talud sur con intervención con excavadora y camión tolva para el cargue de la cobertura, se lleva un avance del 20% de lo programado con necesidad de prorrogar la actividad con dos semanas adicionales.

A la fecha se tiene dispuesto en los puntos el material terreo necesario para reconfigurar los taludes y con la maquinaria se viene avanzando en la esparció y compactación de este en el talud, iniciando en el sentido este a oeste del alveolo 1 en el sector sur.

Se evidencia el avance de la actividad en el registro fotográfico relacionado a continuación:

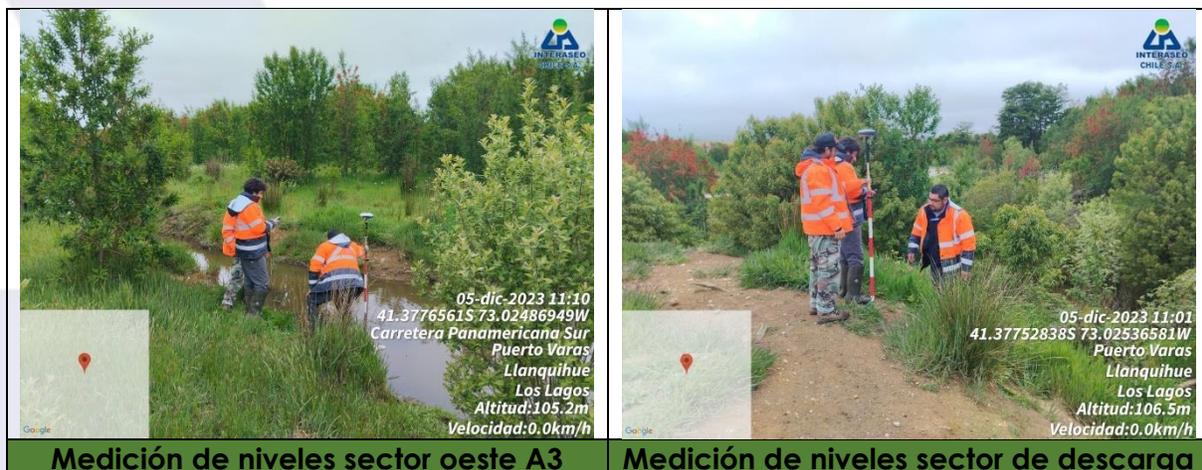
Para esta semana se adelantaron los levantamientos topográficos para realizar estudio de pendientes e identificación del punto más acorde para realizar la vía de evacuación de las aguas lluvias presentes en el canal.

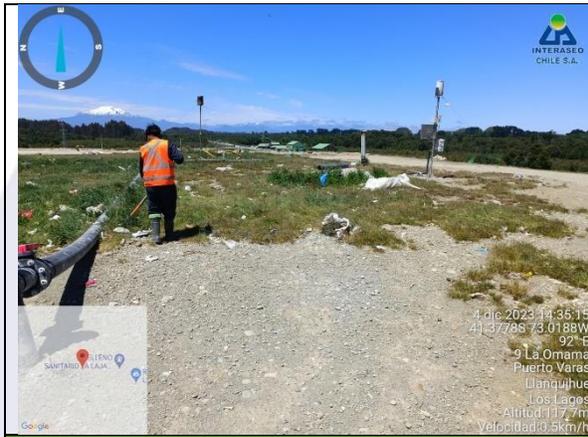
**Recolección manual de fracción liviana en sector aledaño a alveolos y vías:** se continua con la recolección de la fracción liviana en los puntos de mayor acumulación de forma diaria y permanente.

**Limpieza fracción liviana corona A1**

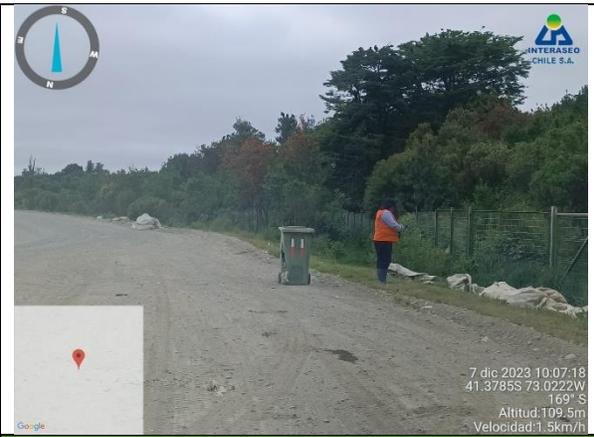
**Recolección fracción sector sureste**

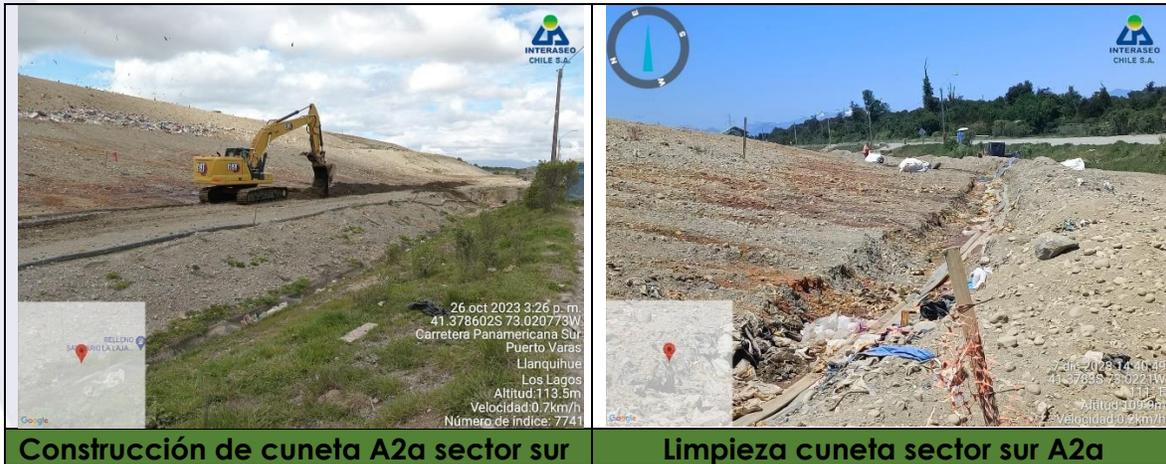
**Conformación de cuneta superficial:** Esta actividad se realizó a conformidad el pasado 26 de octubre del presente año, e informada en documento de entrega oficial del Plan de Trabajo Integral, de la cual se construye cuneta superficial para permitir el bombeo de las aguas escurridas por el talud sur del alveolo 2A hacia la Cámara de Inspección N° 3 y 4, y de allí ser destinadas a la PTL.

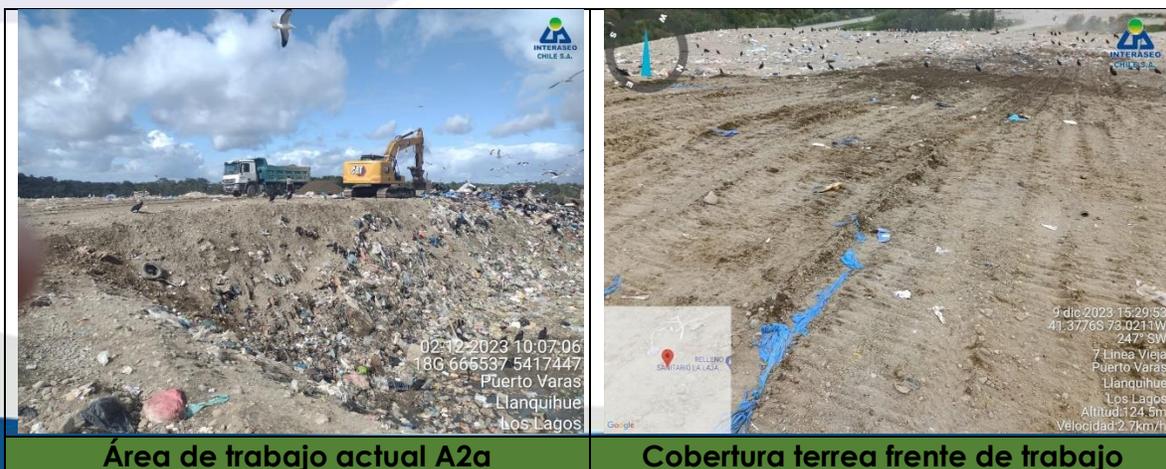
Se mantiene el acotado de los 15m de ancho en el área de trabajo. Con el cubrimiento total del del talud norte y talud este frente a la masa actual.

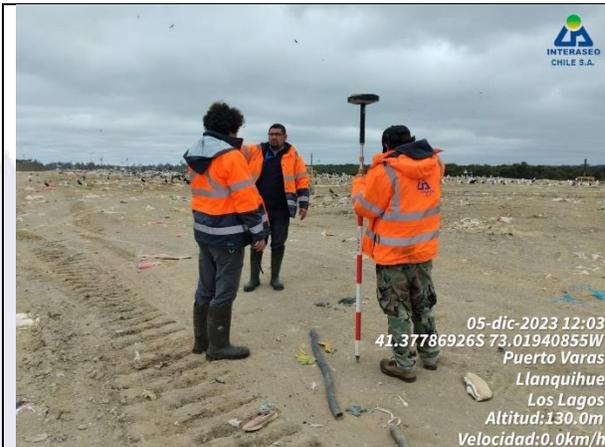
**Levantamiento topográfico red A1**

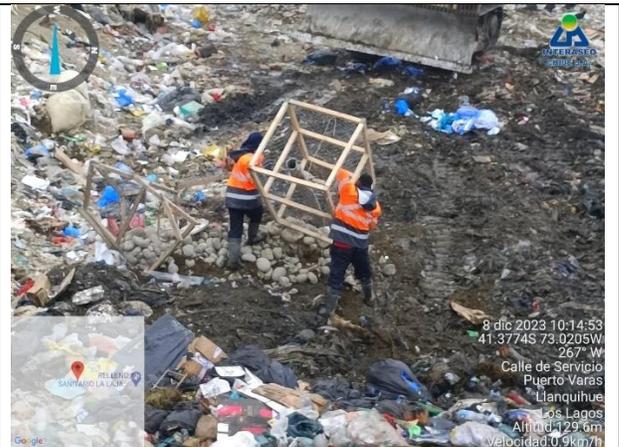
**Conformación Chimeneas Alveolo 2a**

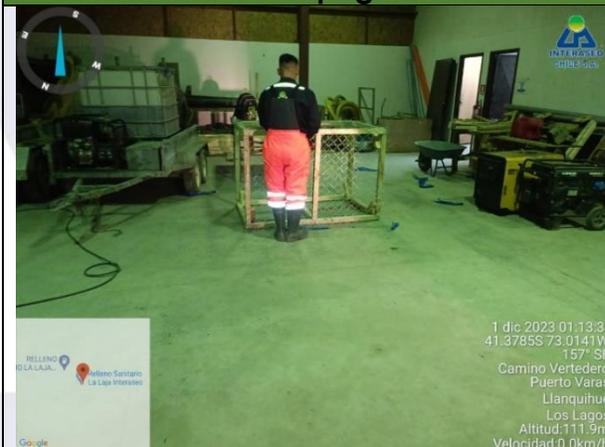
**Construcción cuerpos de chimenea**

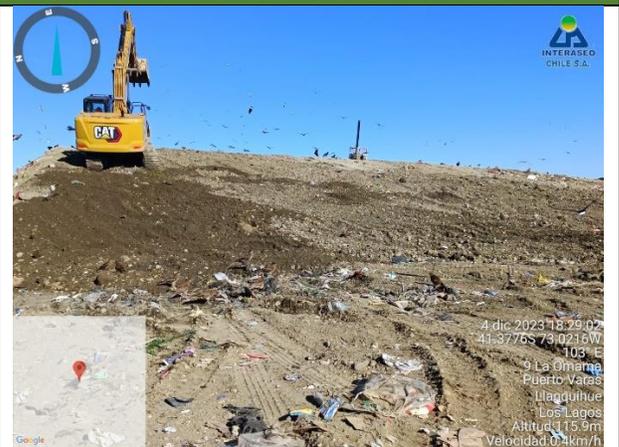
**Chimenea conformada para empalme**
