**INTERASEO CHILE**

**Mat.:** Entrega de reporte semana 9, de 25 a 31 de diciembre 2023.

Según lo solicitado en la Resolución Exenta N° 1749 de fecha 13 de octubre de 2023, en donde se ordena Medidas Urgente y Transitoria al "Relleno Sanitario La Laja", en el presente documento se entrega el reporte correspondiente a la semana 9 comprendida entre los días del 25 al 31 de diciembre del 2023.

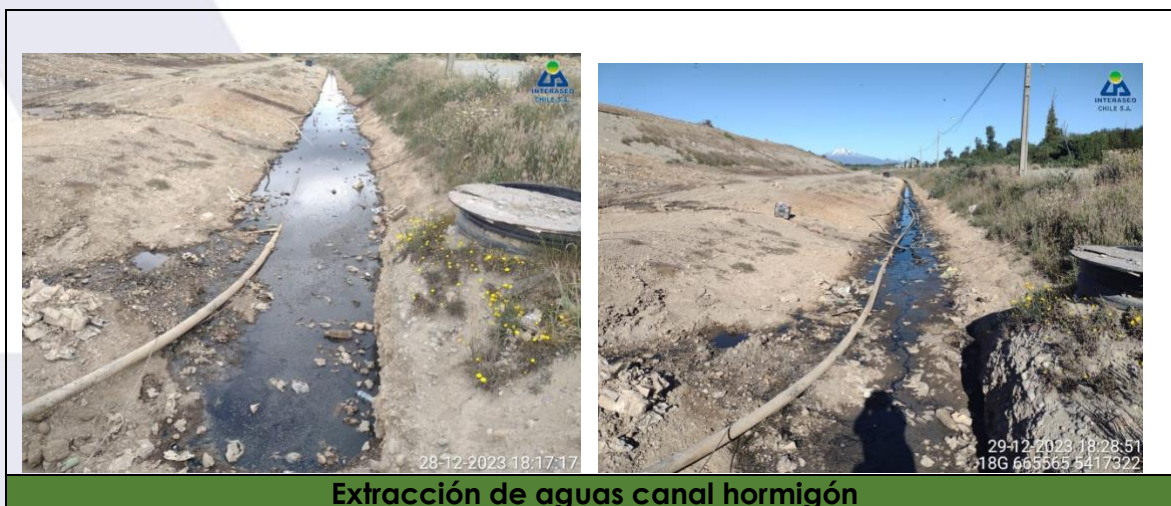
**Instalación de bomba sumergible en canal hormigón sector sur Alveolo 1:** Con la utilización de las bombas sumergibles, se ha logrado controlar la presencia de líquidos presente en el canal de hormigón, generando la extracción permanente de las aguas escurridas en las áreas accesorias al relleno sanitario y las declaradas además en el catastro de afloramiento. Dichas aguas siguen siendo evacuadas por el canal de hormigón hacia la cámara de inspección N°3 y posteriormente tratadas en la PLT.

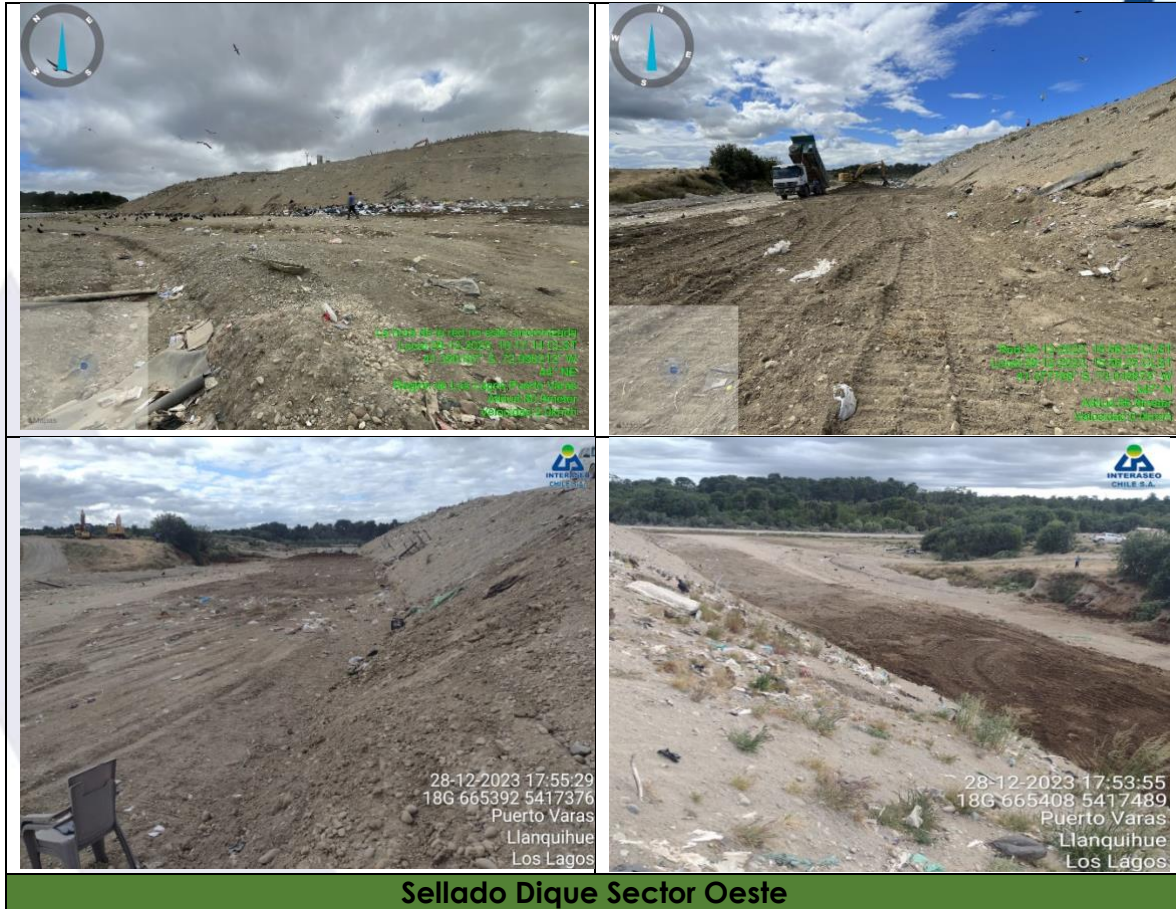
**Instalación de bomba sumergible en canal oeste Alveolo 2a:** Durante esta semana, tal como se informó en el reporte anterior se realizó la intervención en el dique del sector oeste, sellándolo por completo lo que servirá para conformar el talud oeste del alveolo 2A. Con esta acción se aborda el afloramiento N° 18 de la tabla N°1.

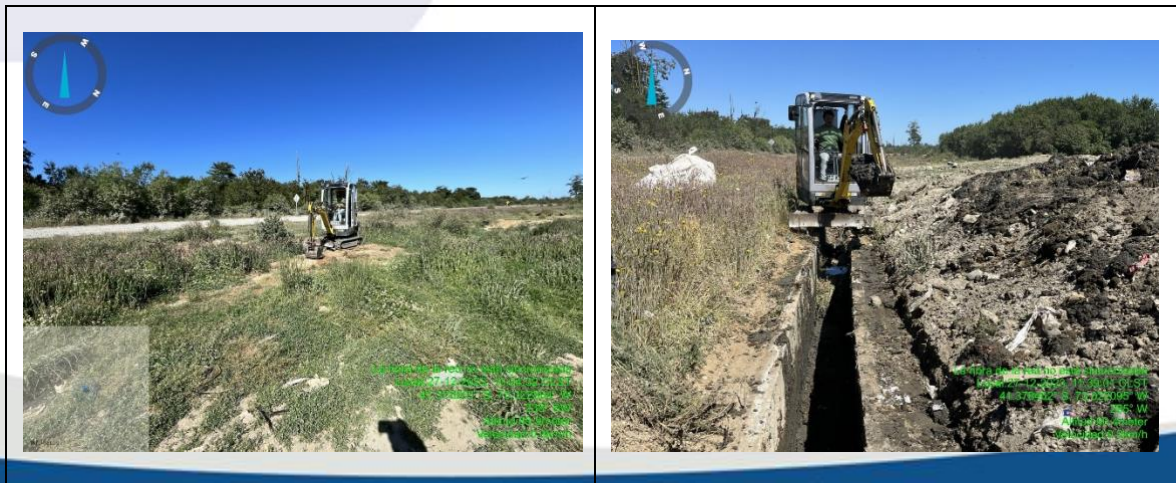
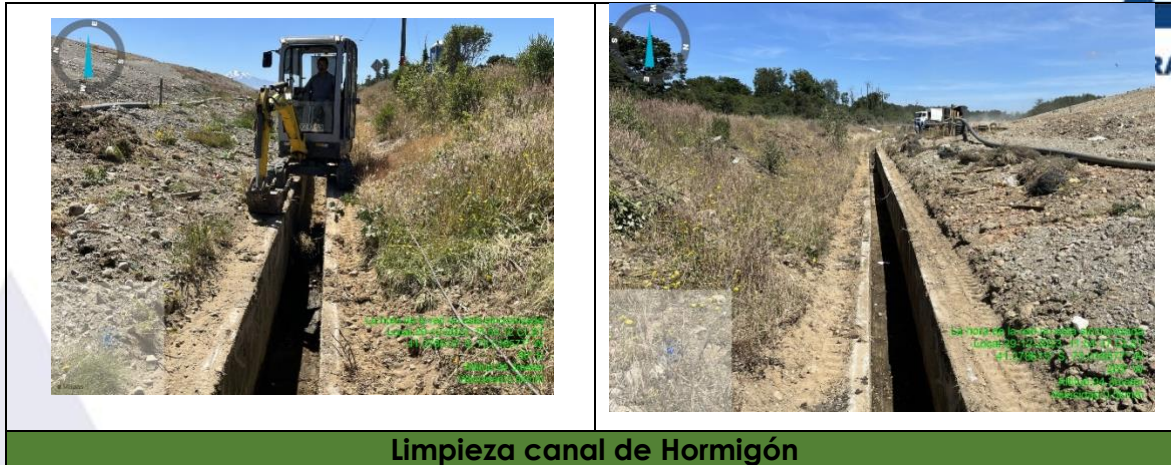
**Limpieza canal de Hormigón**

**Extracción de material fino acumulado en canal de aguas lluvias sector sur:** Esta semana se realiza la intervención con la miniexcavadora para la limpieza del canal de hormigón.

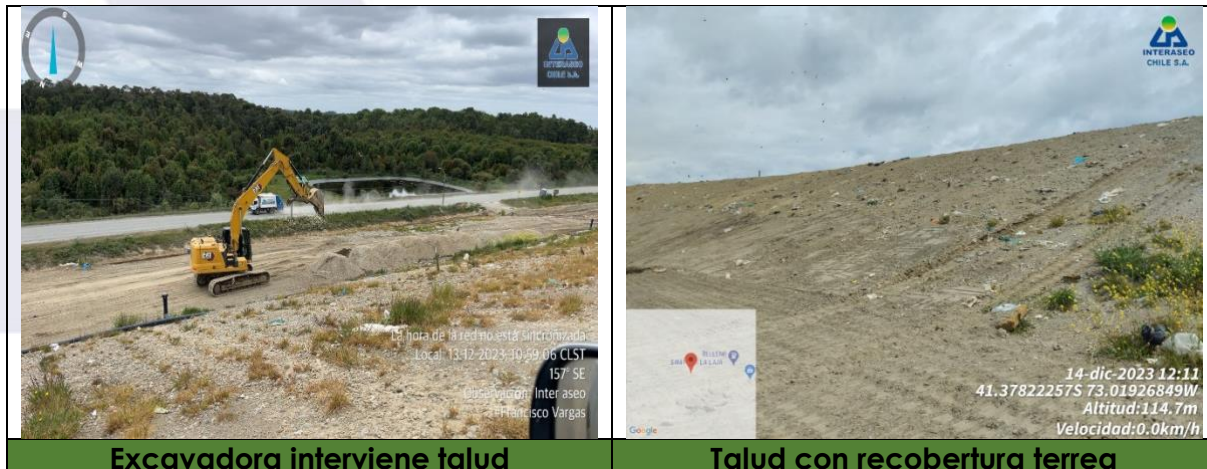
**Intervención extensión talud sur Alveolo 1 y Alveolo 2a:** El talud sur del Alveolo 1 fue intervenido la semana del 11 de diciembre, como muestran las imágenes siguientes, para el talud del Alveolo 2B la próxima semana se realizara levantamiento topográfico para verificar su pendiente y hacer las mejoras pertinentes:

**Excavadora interviene talud**

**Talud con recobertura terrea**

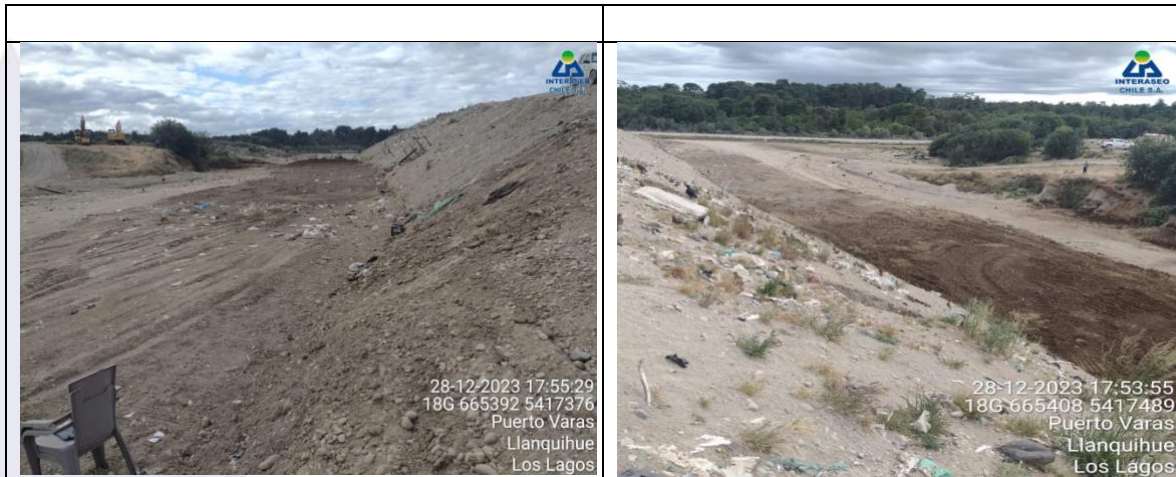
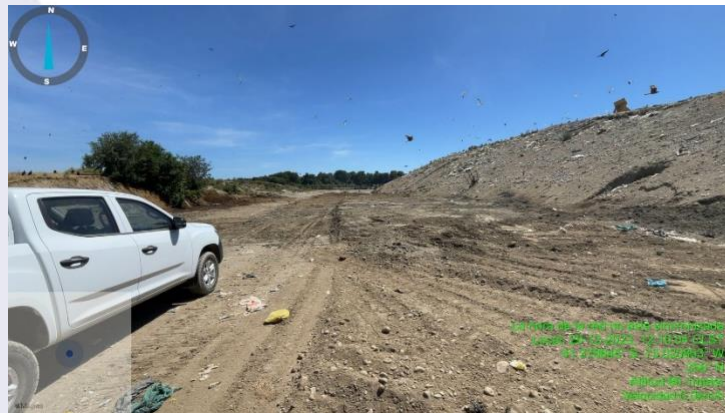
**Intervención Sector Oeste**

**Intervención extensión talud oeste Alveolo 2a:** Durante esta semana, intervención en sector oeste, sellándolo por completo el dique lo que servirá para conformar el talud oeste del alveolo 2A. Con esta acción se aborda el afloramiento N° 18 de la tabla N°1.

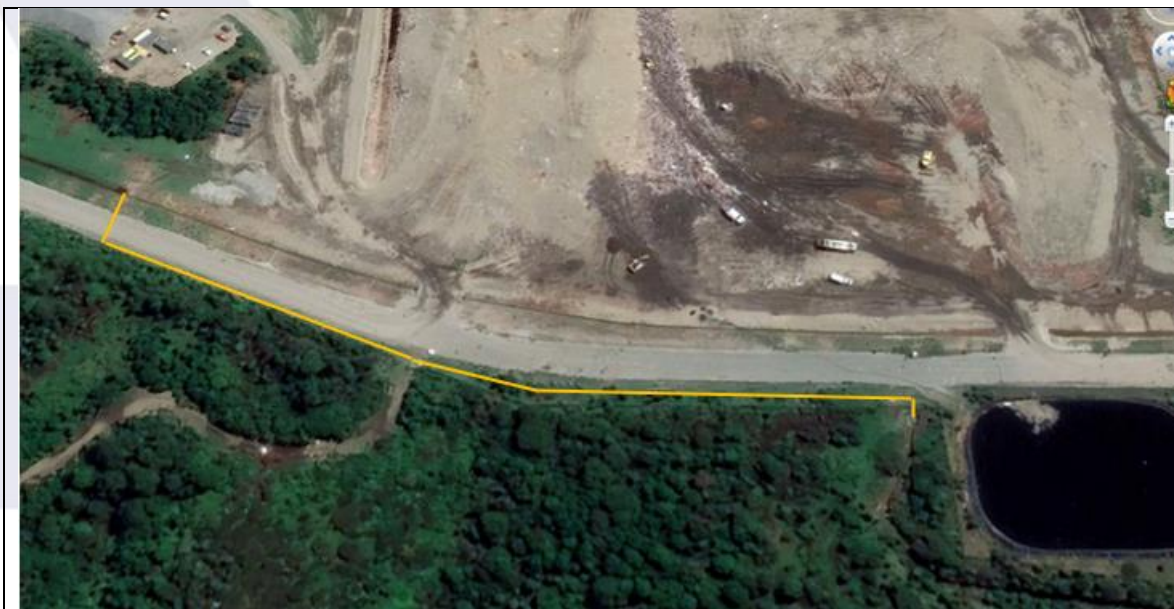
**Trazado de descarga de aguas lluvias**

Se considera según los resultados de los levantamientos topográficos realizados, establecer el punto de descarga en nuevo sector según lo concertado en reunión previa tenida en presencia del Topógrafo, Director de Disposición Final y el ITO Municipal.

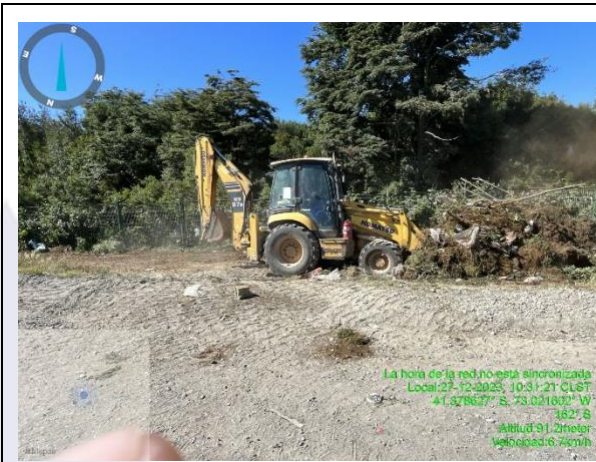
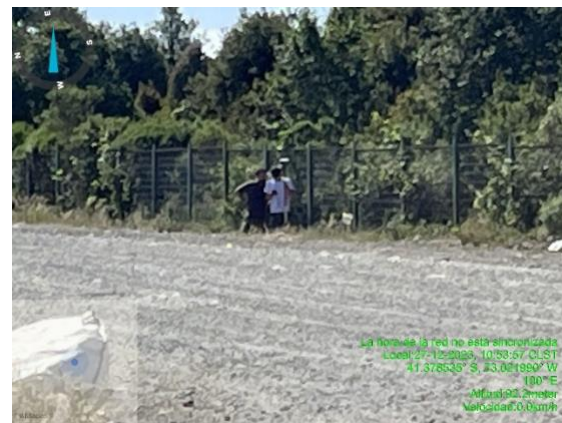
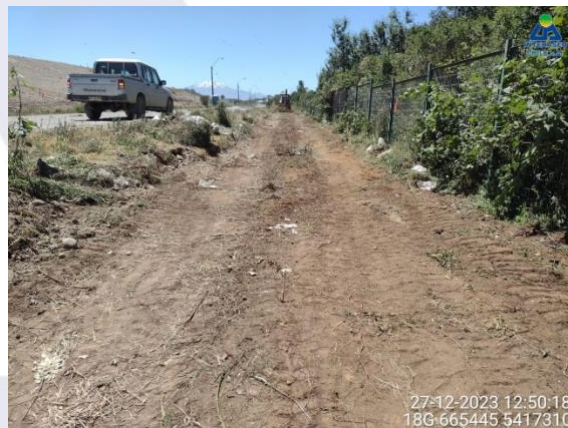
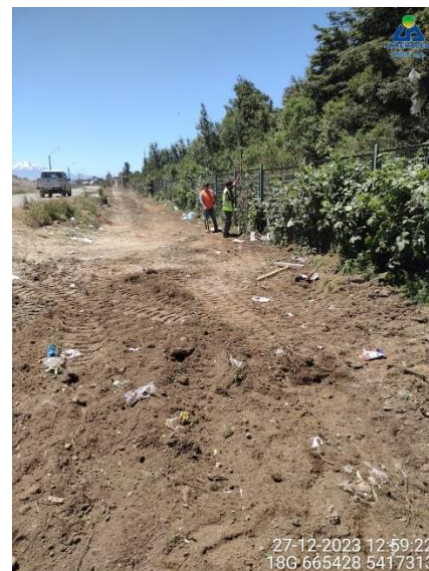
### Limpieza canal de Hormigón

Esta semana se realizó el levantamiento topográfico, limpieza del sector por donde se realizará la cuneta que evacuará las aguas lluvias, como se muestra en las siguientes imágenes.

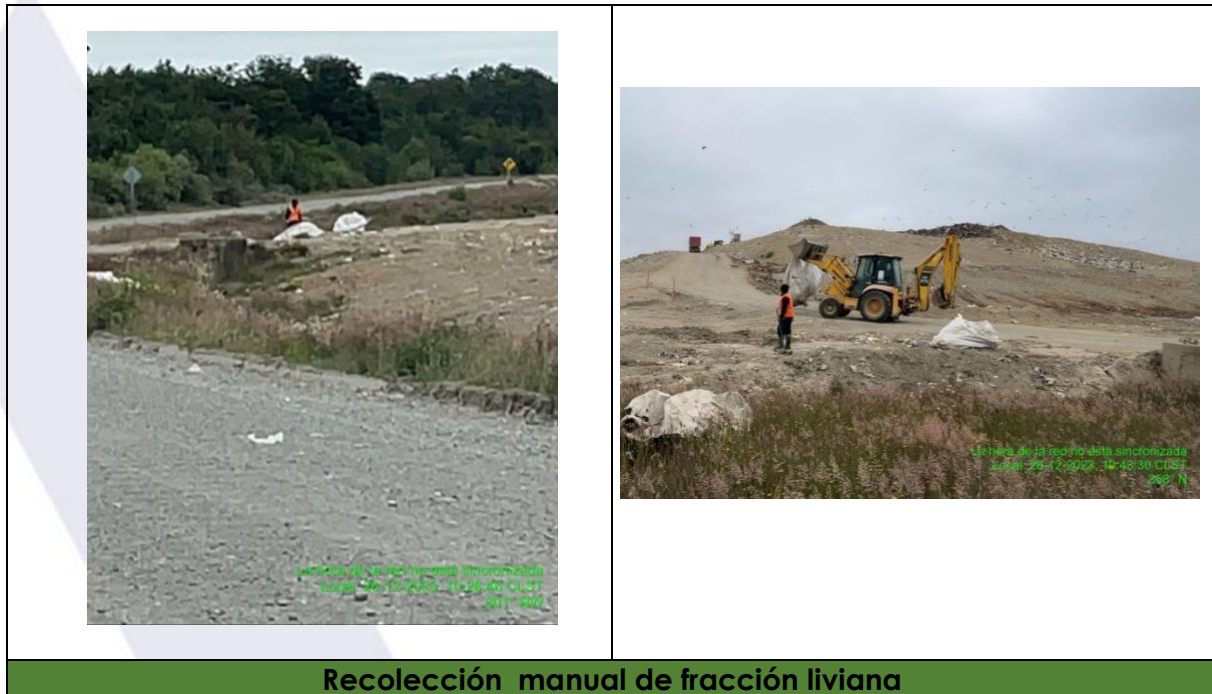
**Recolección manual de fracción liviana en sector aledaño a alveolos y vías:** se continúa con la recolección de la fracción liviana en los puntos de mayor acumulación de forma diaria y permanente.

Para esta semana, se continúa con utilización de maquinaria amarilla, para la extracción de material sólido acopiado en maxi sacos:

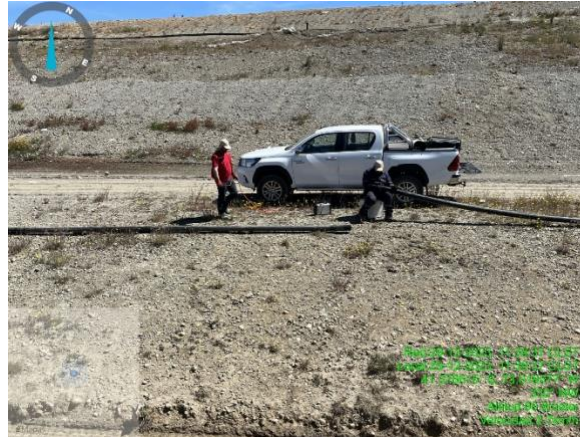
Construcción de ramal extra en HDPE

**Conformación de cuneta superficial:** Esta actividad se realizó a conformidad el pasado 26 de octubre del presente año, e informada en documento de entrega oficial del Plan de Trabajo Integral, de la cual se construye cuneta superficial para permitir el bombeo de las aguas escurridas por el talud sur del alveolo 2A hacia la Cámara de Inspección N° 3 y 4, y de allí ser destinadas a la PTL. Esta semana se comienza con la instalación de un ramal extra en HDPE para la evacuación del lixiviado acumulado en el A12B directo a la laguna de ecualizados.

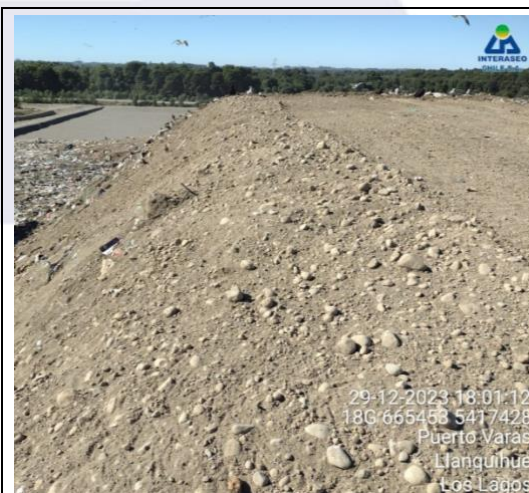
Área de trabajo actual A2a

Se mantiene el acotado de los 15m de ancho en el área de trabajo. Con el cubrimiento total del talud norte y talud este frente a la masa actual.

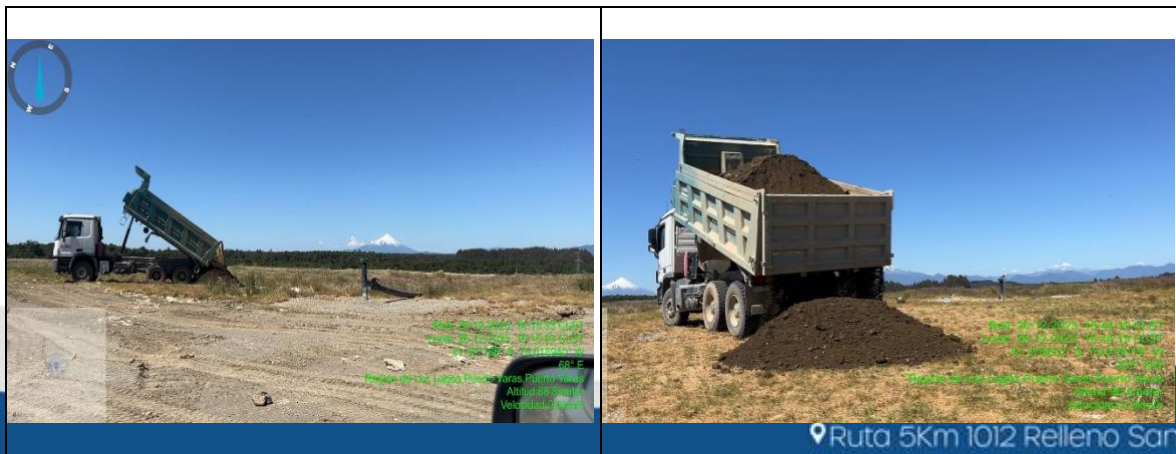
**Mantenimiento de terminales existentes en masa de Alveolo 1:** Durante esta semana se comenzó con el mantenimiento de los terminales del alveolo 1, dando solución al punto N° 6 de la tabla 2. Relación de Migración de Biogás. Este mantenimiento considero un sello de bentonita y cobertura de material terreo, esta actividad se tiene programada terminarla semana entrante.

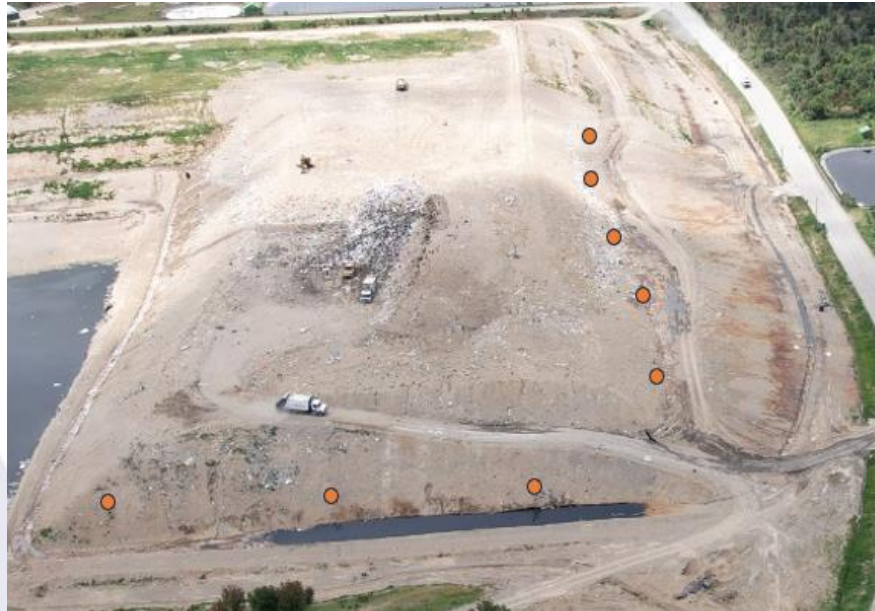
Durante la semana siguiente se realizará la unión a la red de captación de biogás las chimeneas que se encuentran en el talud sur y oeste del Alveolo 2, quedando pendiente de unir las de la plataforma hasta que se alcance la cota 107 antes mencionada.

En la siguiente imagen se muestra la ubicación aproximada de las Chimeneas que serán unidas entre esta y la próxima semana.
