**ANT.:** Resolución Exenta N°1749, de 13 de octubre de 2023, de la Superintendencia del Medio Ambiente.

**REF.:** Informa cumplimiento total de las Medidas Urgentes y Transitorias requeridas por la Superintendencia del Medio Ambiente.

De: Christian Ñungo Zúñiga  
Director Disposición Final  
Relleno Sanitario La Laja

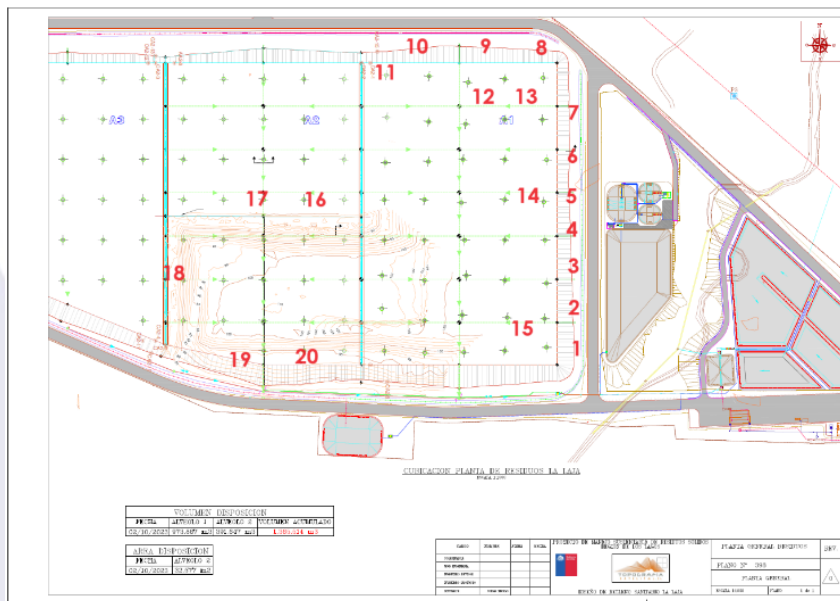
### UBICACIÓN DE AFLORAMIENTO DE LIXIVIADO EN PLANO TOPOGRAFICO

Conforme ello, a continuación, se expone el Catastro que fue elaborado para tales efectos, además de acompañarse en **Anexo N°1** de esta presentación, el detalle de acciones realizadas para subsanar cada evento. En el cuadro relacionado a continuación, se resume el catastro actual y las acciones adoptadas por cada evento observado.

Se tiene presente que los puntos detectados en el catastro ya fueron controlados y resueltos. Para tales efectos, se contrató la operación de una segunda excavadora que permitió, de forma paralela a la correcta operación del relleno sanitario, la intervención y adecuación de taludes, el mejoramiento de canales, adecuación de vías y reconfiguración de los taludes con cobertura terrea.

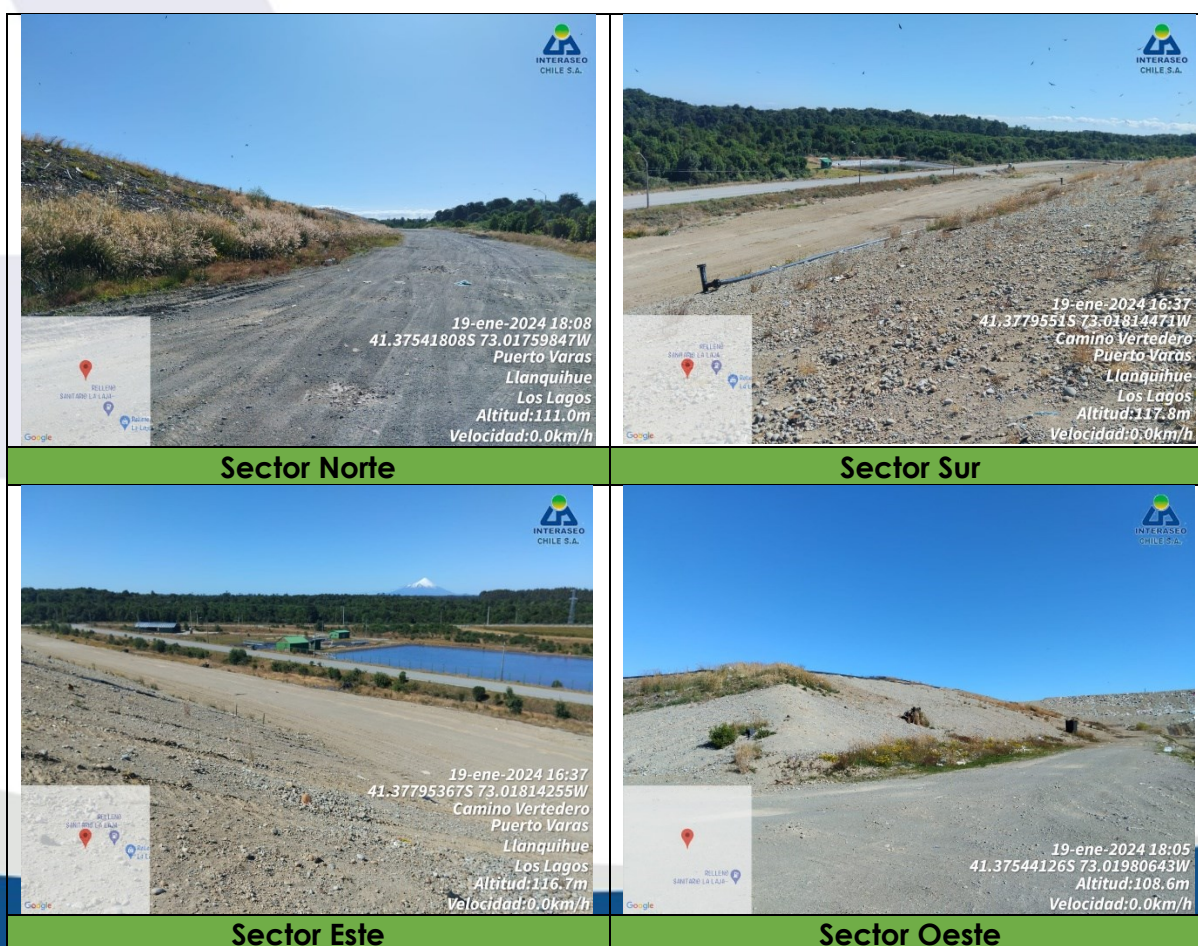
Conforme el Memorándum N°039, de 25 de septiembre de 2023, de la Superintendencia del Medio Ambiente, Oficina Regional Los Lagos, se constata que, en la base de los taludes norte, sur, este y oeste, del Alveolo N°1, existe lixiviación. Adicionalmente, se observa por esta autoridad administrativa que los canales de aguas lluvias del sector este y sur del Alveolo N°1 están mezcladas con lixiviados por escurrimiento desde los taludes.

En cuanto a la presencia de lixiviados en la base de los taludes norte, sur, este y oeste, todos del Alveolo N°1, se adoptaron acciones con apoyo de excavadora. En particular, se removió el material terreo existente a fin de evaluar el estado del talud en su parte interior. Luego, se restructuró el talud intervenido aplicando material terreo de cobertura, con apoyo de un camión tolva con disposición in situ del material terreo. Una vez aplicado el material en la base del talud, este fue aplicado y compactado hasta lograr su reconfiguración. Los resultados de la intervención efectuada pueden ser corroborada en las siguientes imágenes:

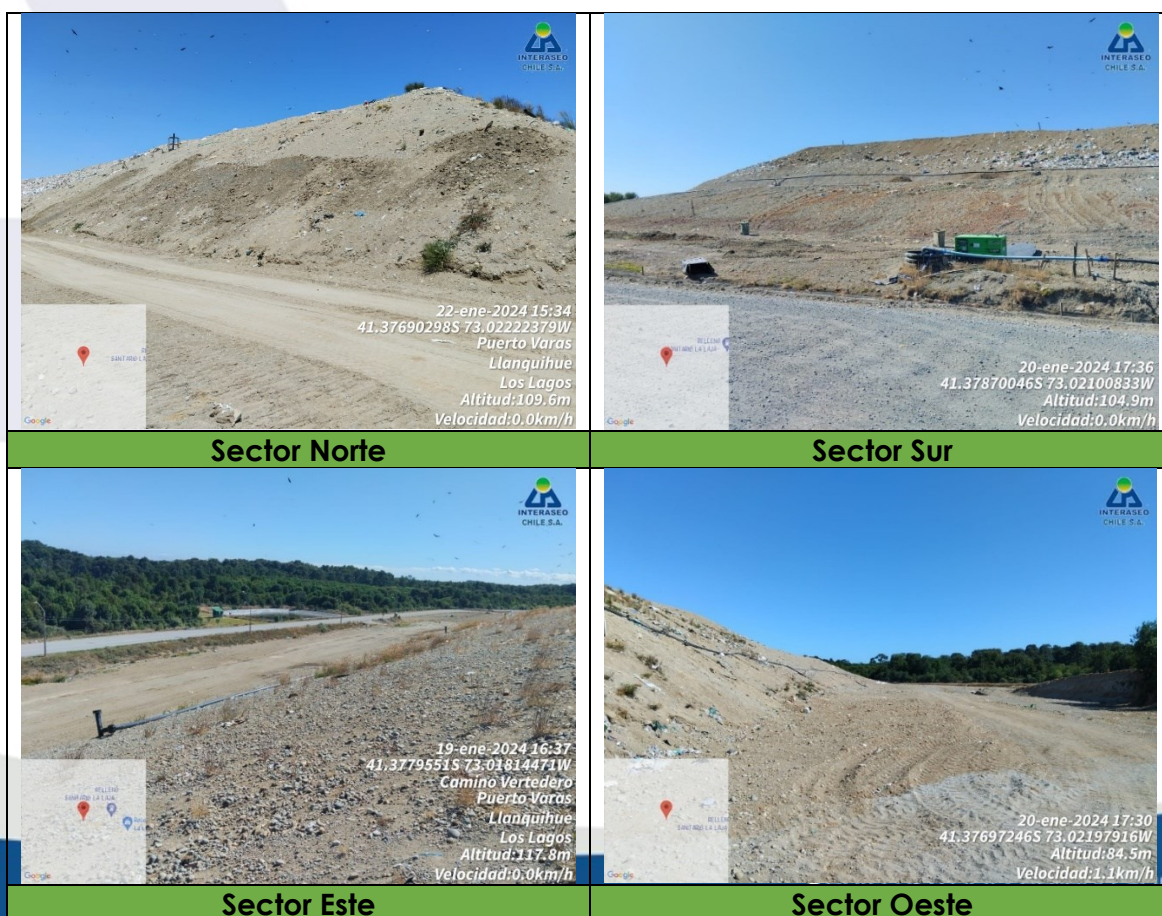
Conforme el Memorándum N°039, de 25 de septiembre de 2023, de la Superintendencia del Medio Ambiente, Oficina Regional Los Lagos, se constata el escurrimiento de lixiviados en las zonas basales norte, sur, este y oeste. Adicionalmente, se observa por esta autoridad administrativa una gran cantidad de lixiviado con aguas lluvias en el sector norte del Alveolo N° 2(A), además de la presencia de abundante burbujeo en el sector del dique de del mismo sector.

En cuanto a la presencia de lixiviados en la base de los taludes norte, sur, este y oeste, todos del Alveolo N°2(A), con apoyo de una excavadora adicional, se adoptaron acciones de remoción del material terreo existente a fin de evaluar el estado del talud en su parte interior. Luego de ello se restructuró el talud aplicando material terreo de cobertura, con apoyo de un camión tolva con disposición en sitio del material terreo. Una vez aplicado el material en la base del talud, este fue aplicado y compactado hasta lograr la reconformación del talud. Los resultados de la intervención efectuada pueden ser corroborada en las siguientes imágenes:

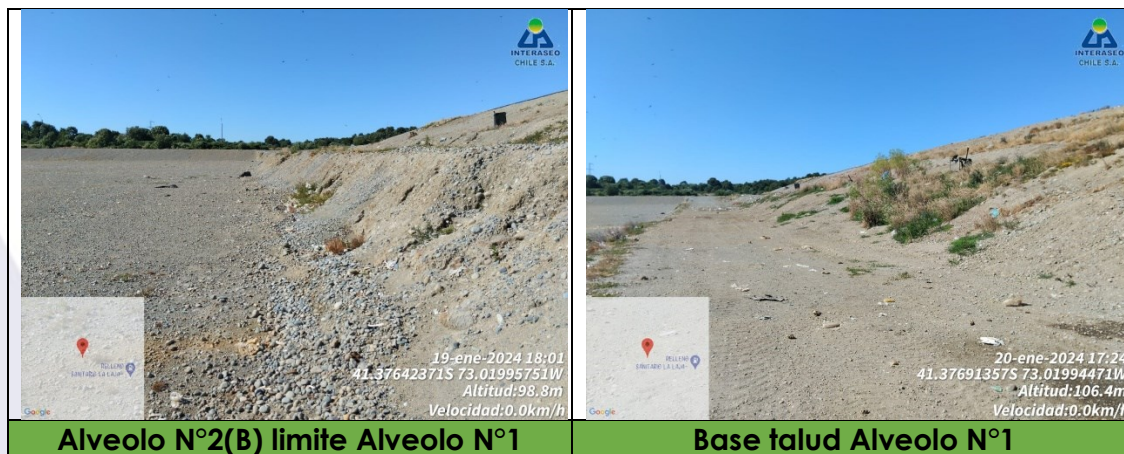
Conforme el Memorándum N°039, de 25 de septiembre de 2023, de la Superintendencia del Medio Ambiente, Oficina Regional Los Lagos, se constata el afloramiento de lixiviado en el lado este, bajo la cota basal que colinda con el Alveolo N°1. Adicionalmente, en las coordenadas WGS 84 Huso 18 Coordenadas Este: 665575 – Norte se indica que se “escucha ruido subterráneo similar a un líquido en ebullición”.

En cuanto al afloramiento de lixiviado en el lado este, bajo la cota basal que colinda con el Alveolo N°1, se adoptaron acciones de remoción de base del acceso entre los alveolos N°2(B) y alveolo N° 1 sector oeste, además de la aplicación de material terreo compactado. Conforme ello, actualmente no se visibiliza afloramiento de lixiviado, lo que se puede acreditar en las siguientes imágenes:

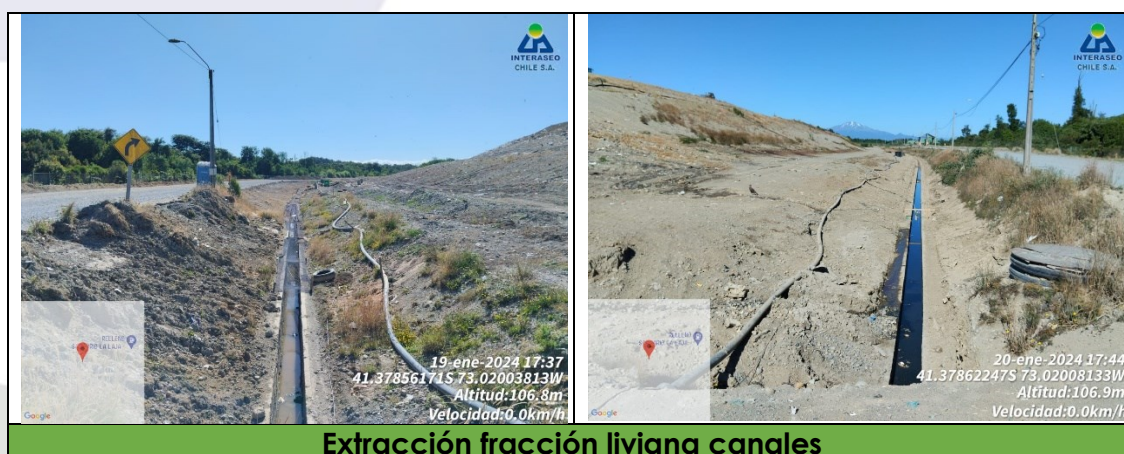
Como se evidencia en las siguientes imágenes, actualmente no existe presencia de fracción liviana que impida el escurrimiento de aguas por los canales perimetrales de los Alveolos N°1 y 2 del Relleno Sanitario.

La recolección y disposición de residuos sólidos o fracción liviana presente en las áreas aledañas a la disposición, fue realizada de forma diaria y permanente. Esta actividad se encuentra dentro de las funciones de los operarios de disposición final, definiéndose de forma permanente a dos operarios para tales fines.

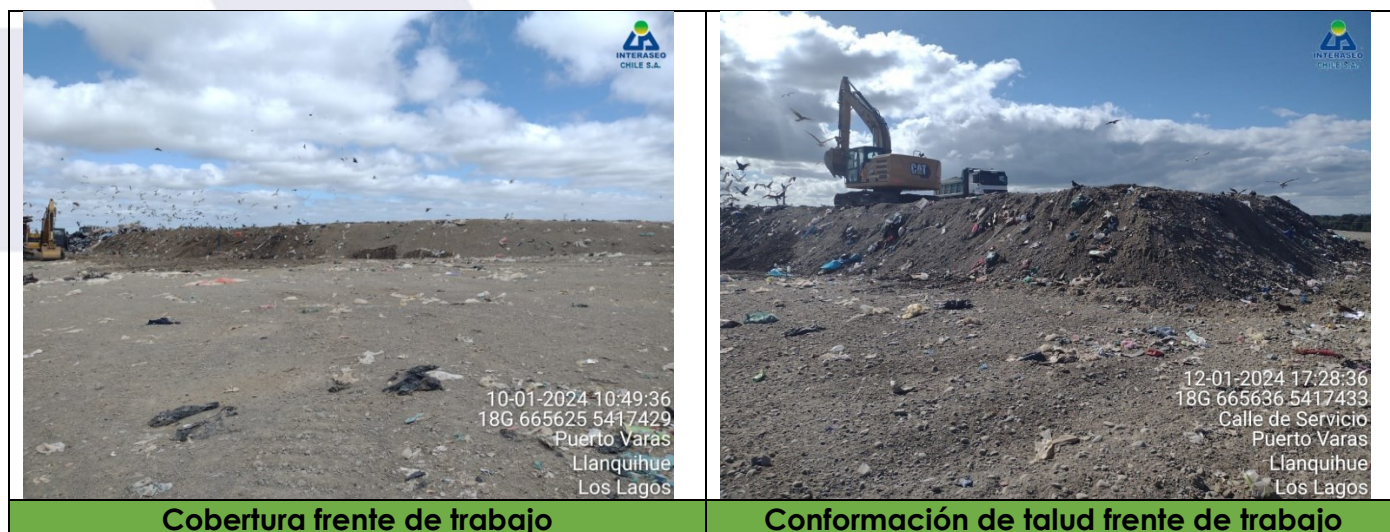
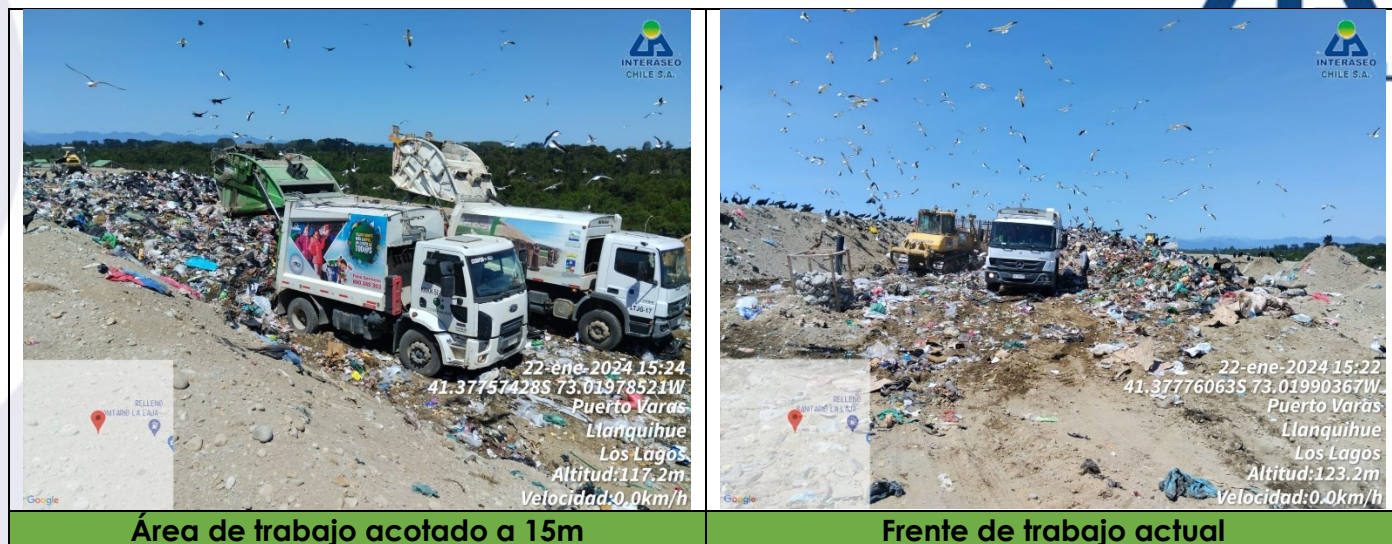
El frente de trabajo se viene manejando acotado con los 15m de ancho, respetando el talud y su respectiva pendiente, lo que se puede evidenciar en las siguientes imágenes:
