Carta MLC-GG-086

<u>ANT.</u>	:	Resolución Exenta N° 925/2024, que ordena Medidas Provisionales Pre Procedimentales.
<u>MAT.</u>	:	Remite <b>REPORTE DE AVANCE 3 Y FINAL</b> , referido al estado de implementación de las medidas provisionales pre procedimentales ordenadas por la SMA, dando cumplimiento al Resuelvo 1, numeral 5 de la R.E. N°925/2024.
<u>ADJ.</u>	:	REPORTE DE AVANCE 3 Y FINAL, MÁS ANEXOS.

*Reporte de Avance 3 y Final*

*Medidas Provisionales Pre Procedimentales  
Resolución Exenta N°925/2024  
Superintendencia del Medio Ambiente*

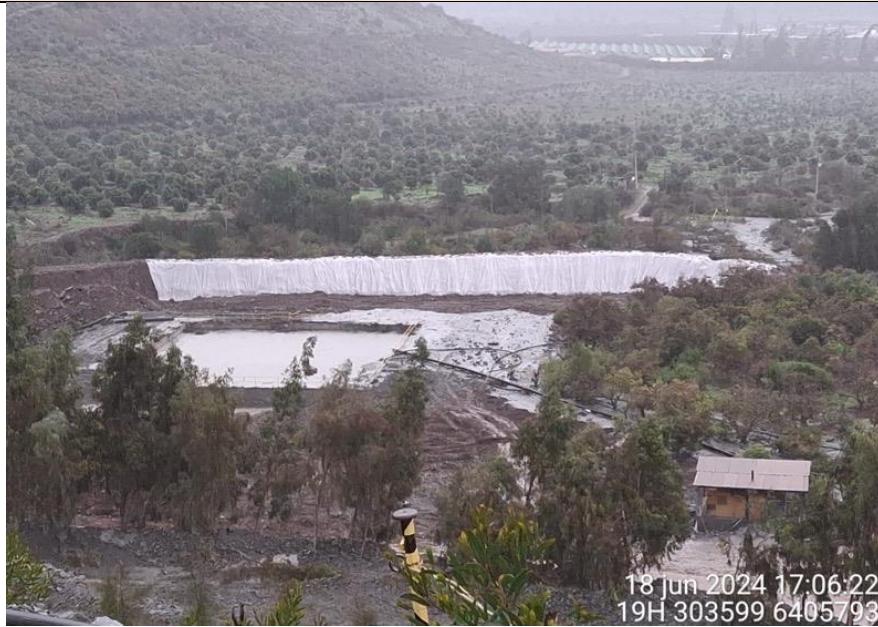
**IMAGEN N°3. PRETIL DE CONTENCIÓN HABILITADO MARTES 18 DE JUNIO 2024**

El pretil de contención principal, fue construido el día lunes 17 de junio de 2024 y se encontró habilitado el día 18 de junio del presente año, con el fin de estar operativo para el evento de precipitaciones proyectado con fecha 21 de junio de 2024 (Ver **IMAGEN N°3**).

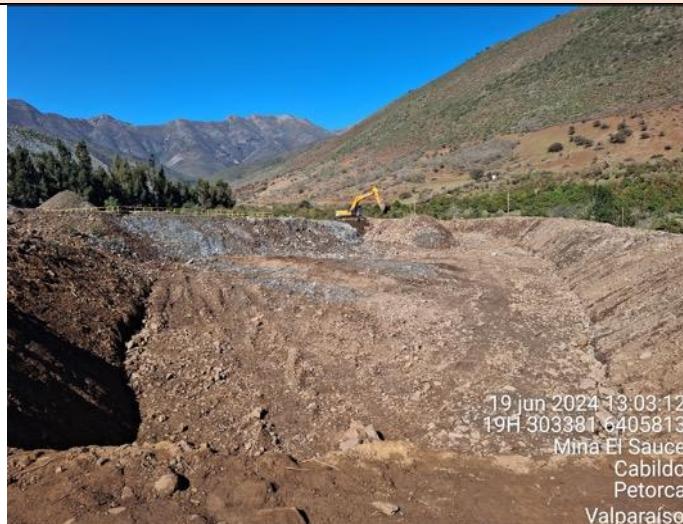
**IMAGEN N°4. TRABAJOS DE REACONDICIONAMIENTO PRETIL DE CONTENCIÓN, MIÉRCOLES 19 DE JUNIO 2024**

Con posterioridad a la lluvia, el 19 de junio, se realizaron trabajos de reacondicionamiento del pretil de contención (profundizado y compactado), ver IMAGEN N°4 siguiente.

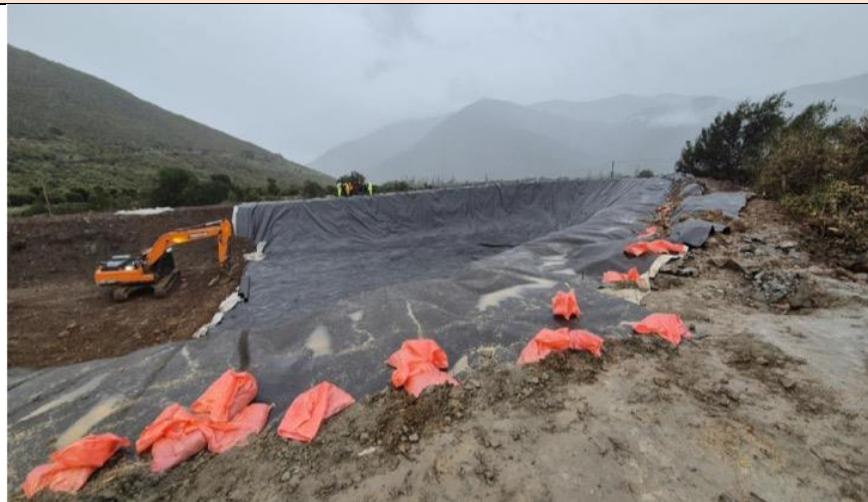
**IMAGEN N°5. TRABAJOS DE REACONDICIONAMIENTO PRETIL DE CONTENCIÓN, JUEVES 20 DE JUNIO 2024**

El 20 de junio se mantuvieron los trabajos de reacondicionamiento del pretil de contención como se observa en la IMAGEN N°5 siguiente.

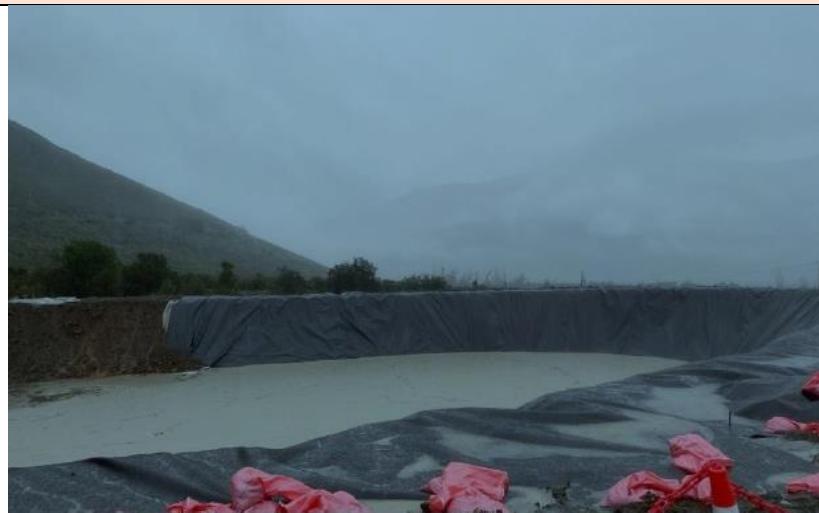
**IMAGEN N°6. COMPORTAMIENTO DE PRETIL DE CONTENCIÓN VIERNES 21 DE JUNIO 2024**

En virtud de los trabajos realizados el 19 y 20 de junio, el pretil estuvo completamente habilitado y operativo para el evento de precipitaciones pronosticado para el día viernes 21 de junio de 2024, ver IMAGEN N° 6.

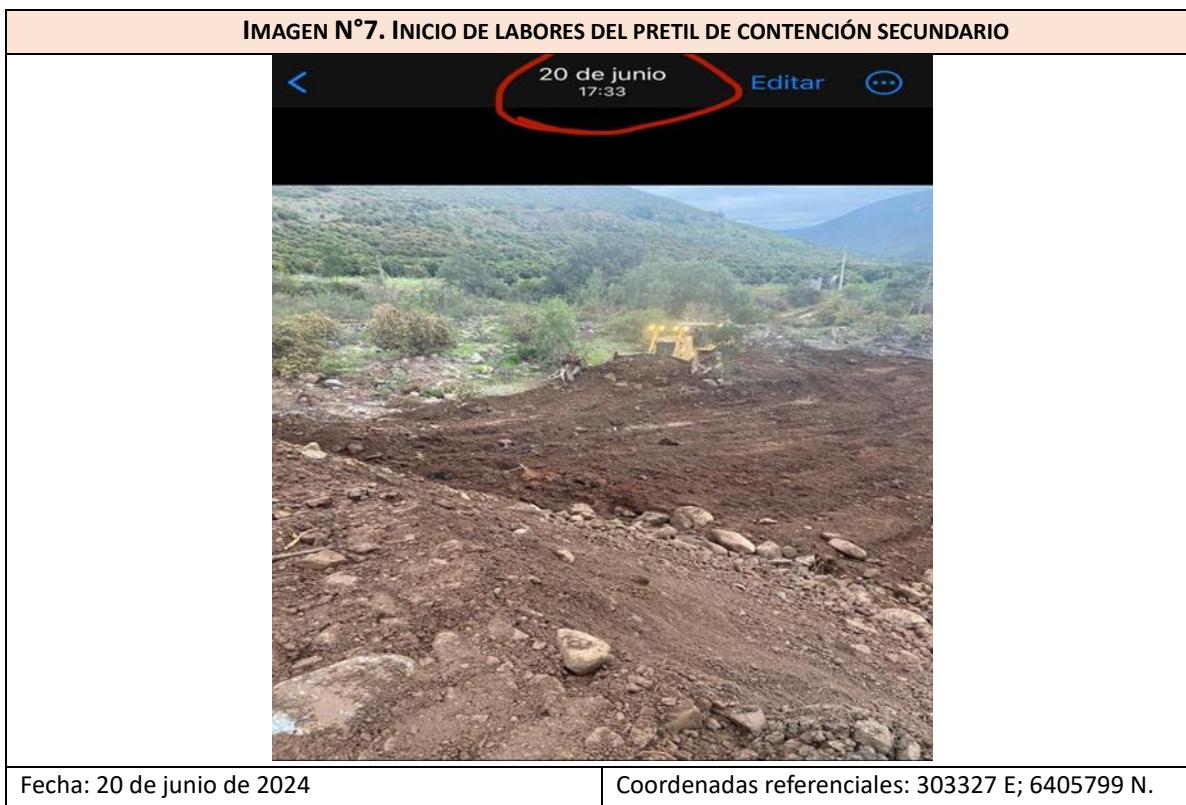
Al respecto, hacemos presente que la construcción de este pretil secundario respondió a que con fecha 21 de junio de 2024 se pronosticó otro evento de precipitaciones, y con el fin de frenar la contingencia del DEP y prepararse ante el evento de la lluvia, se alcanzó sólo a impermeabilizar un 40% del pretil de contención principal, en razón de aquello, necesitaba una solución urgente para contener las aguas con relave a la brevedad. De ahí que el 20 de junio, se procedió a construir el pretil de contención secundario, tal como se puede observar en la IMAGEN N°7:

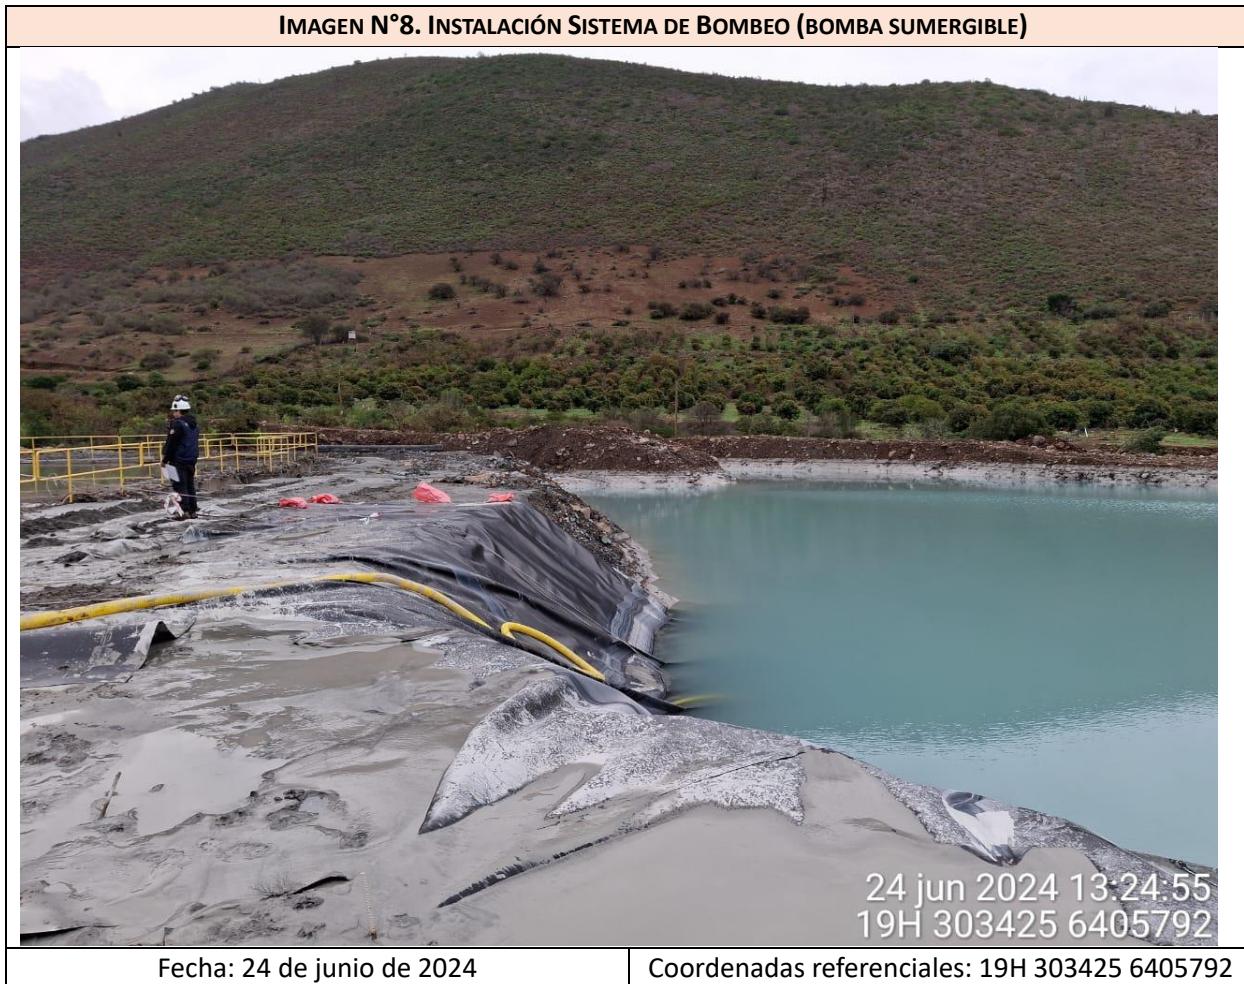
En relación a la Acción 2.2, consistente en la implementación de un sistema de bombeo junto con los dispositivos necesarios para controlar la altura de los relaves que queden confinados en el pretil de contención (sector piscinas de emergencia), se informó en el **REPORTE DE AVANCE 1**, que la ejecución de esta acción fue llevada a cabo el día 22 de junio del año en curso. En efecto, como se puede observar en la siguiente **IMAGEN N°8** tomada con fecha 24 de junio del presente año, se ha dado cumplimiento a la Acción 2.2 del cronograma según lo establecido en la Resolución Exenta N°925/2024, mediante la instalación de bomba sumergible y sus accesorios.

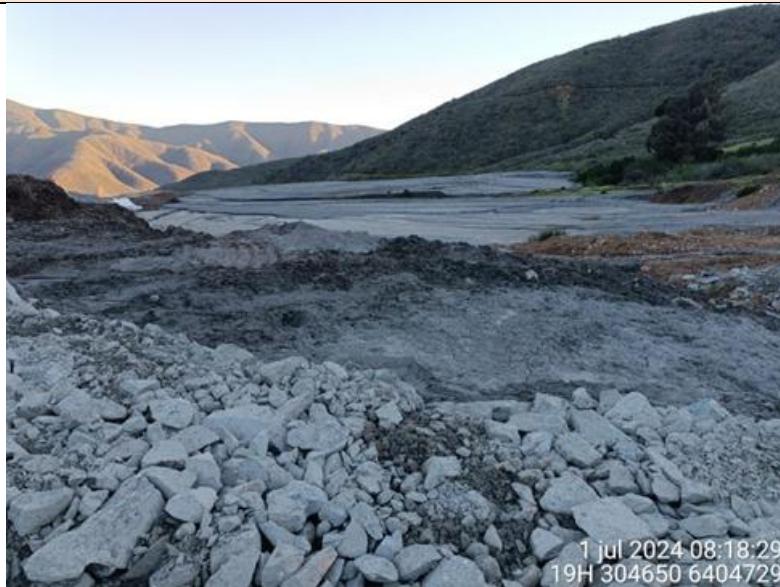
**IMAGEN N°9. DISPOSICIÓN DE RELAVES EN EL LADO SUR DEL DEP**

En virtud de lo anterior, en el **REPORTE DE AVANCE 2**, se informó que, a la fecha, se ha gestionado el material captado, disponiendo el relave sólido proveniente de las piscinas en el sector sur del DEP, tal como se indica en la **IMAGEN N° 9**:

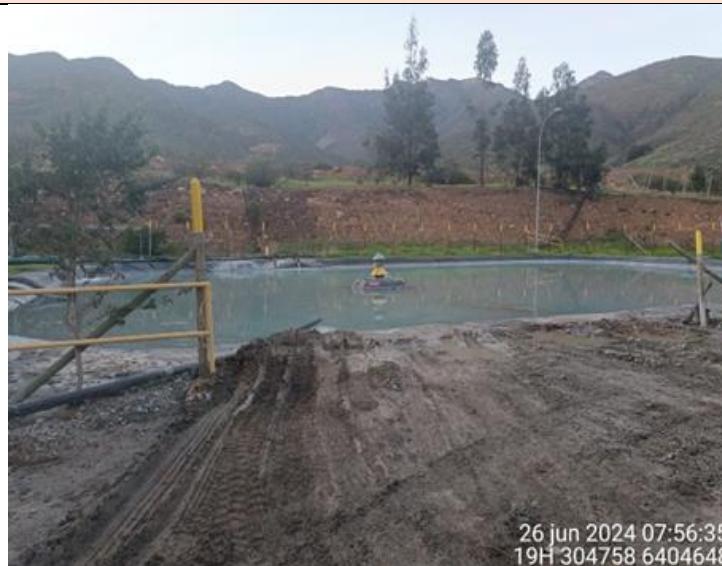
**IMAGEN N°10. CONDUCCIÓN DE AGUAS HACIA PISCINAS DE AGUAS CLARAS O AGUA RECUPERADA**

En tanto que las aguas son conducidas a las piscinas de aguas claras, para posteriormente ser ingresadas a proceso. Ver IMAGEN N° 10:

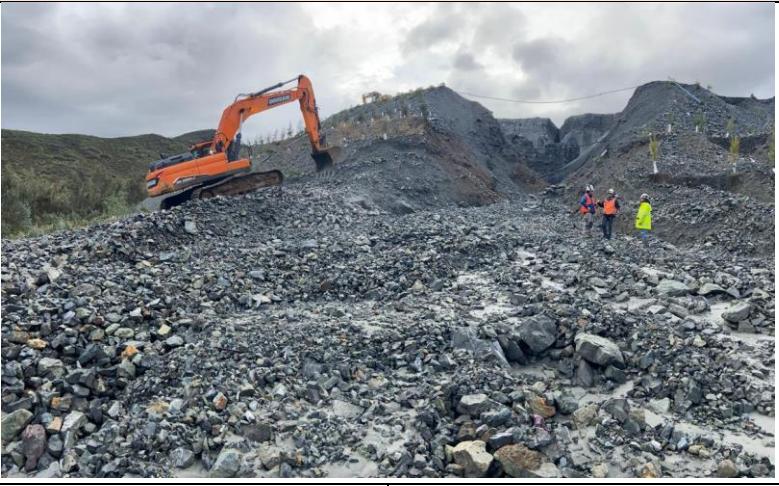
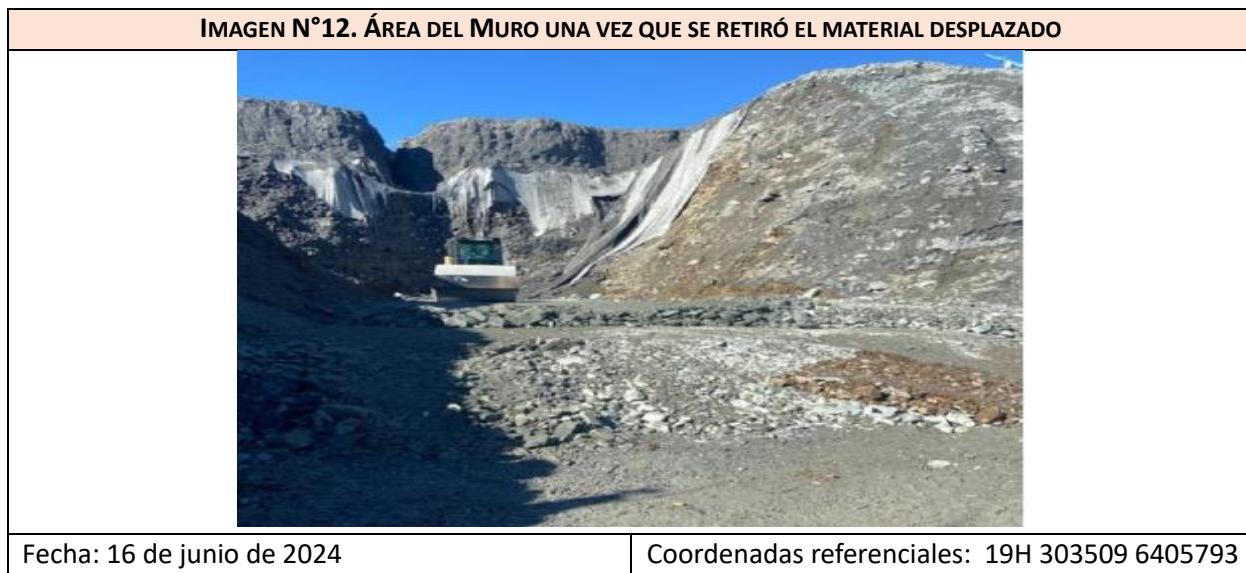
<b>IMAGEN N°11. MATERIAL DESPLAZADO DEL MURO. INICIO DE LOS TRABAJOS DE RECONSTRUCCIÓN 14 DE JUNIO 2024</b>

La reconstrucción del muro de confinamiento se inició con el retiro de la totalidad de material desplazado del muro de confinamiento. En las imágenes siguientes, se ilustran las acciones de retiro de material del muro, al iniciarse los trabajos y luego la misma área con el material ya retirado, dejando el área habilitada para las siguientes acciones de reconstrucción. **Estado:** retiro del material 100% ejecutado, e informado a la Superintendencia en el **REPORTE DE AVANCE 1**.

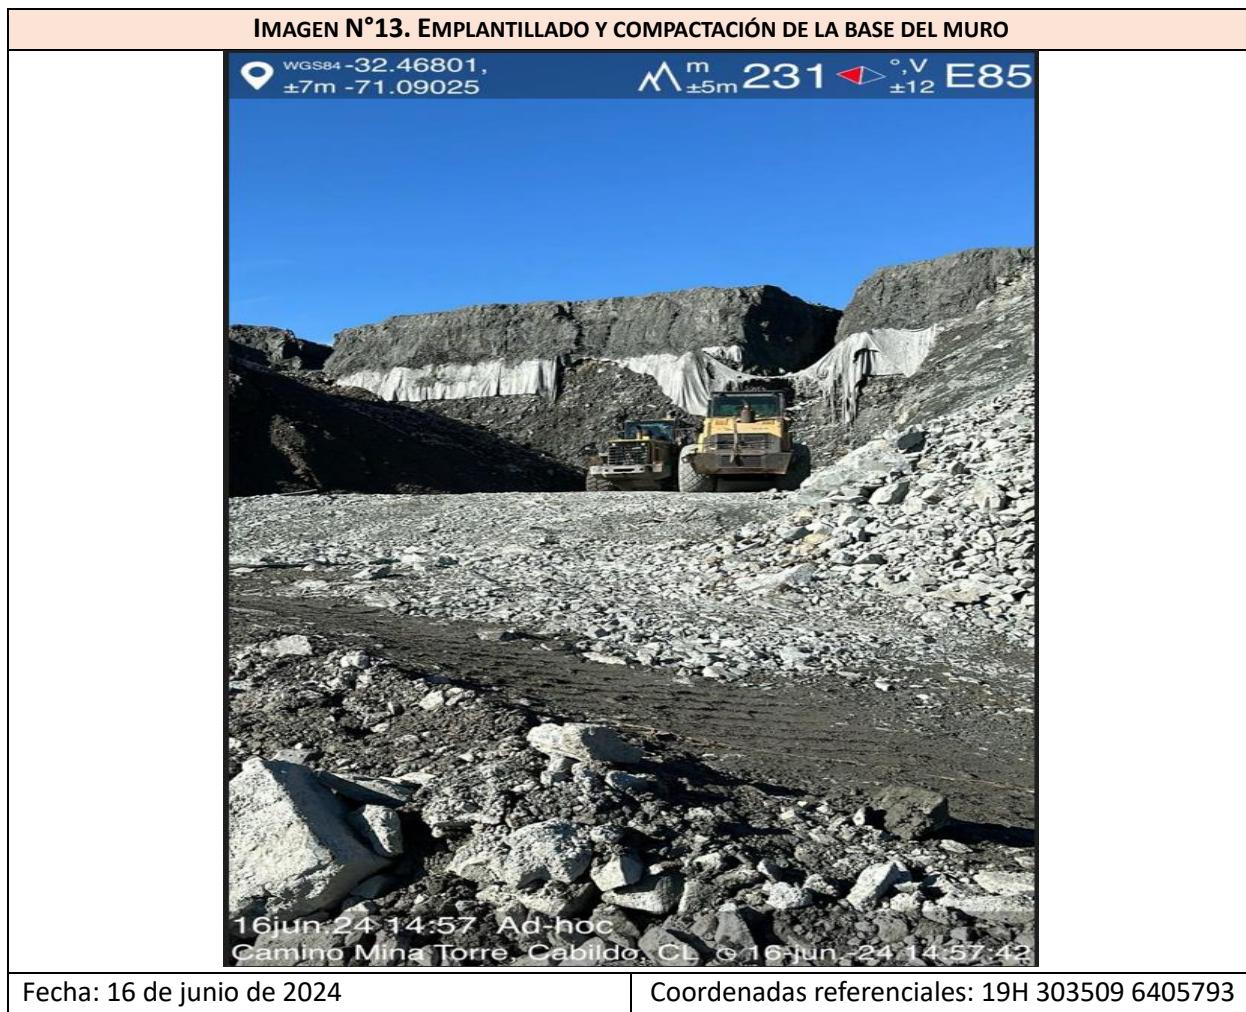
Una vez retirado todo el material estéril desplazado del tramo del muro de confinamiento que cedió en la contingencia, se procedió a ejecutar labores de emplantillado del área consistente en la nivelación y compactación de la base del muro con un rodillo, lo cual permite generar una base sólida para soportar la reconstrucción del muro. **Estado:** La acción de emplantillado y compactación de la base de los muros se encuentra 100% ejecutada. Dicha acción, ya fue informada a la autoridad en el **REPORTE DE AVANCE 1**.

A continuación, se presenta la **IMAGEN N°13** que grafica las labores descritas:

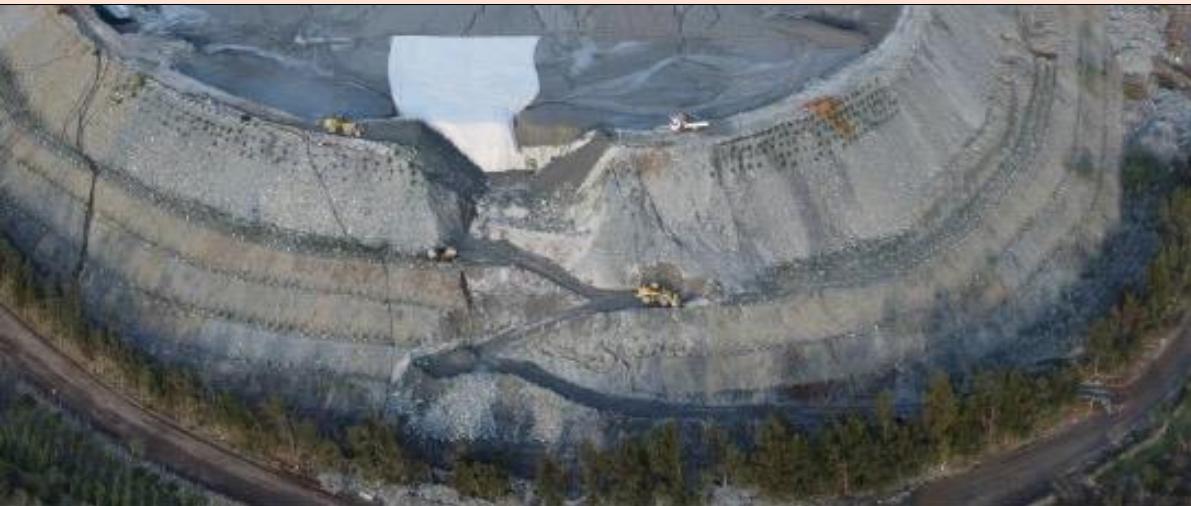
IMAGEN N°14. VISTA GENERAL PLATAFORMA DE DESCARGA HABILITADA PARA RECONSTRUCCIÓN DEL MURO

Una vez compactada la base para la construcción del muro, se habilitó una plataforma para permitir la descarga de material estéril proveniente de los camiones y proceder al relleno del muro. **Estado:** Esta acción correspondiente a la construcción de plataforma de descarga se encuentra 100% ejecutada, y fue remitida a esta Autoridad en el **REPORTE DE AVANCE 1**.

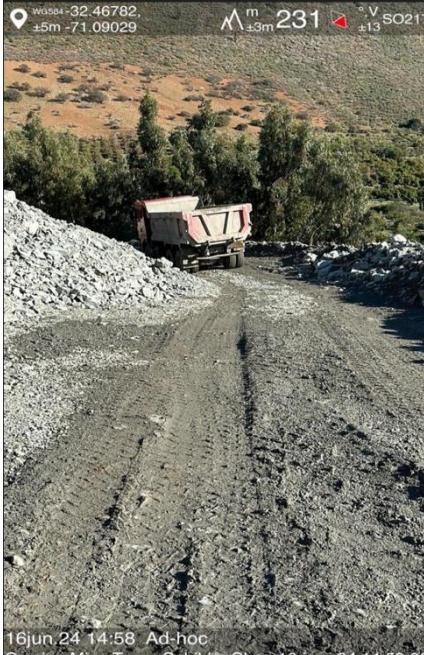
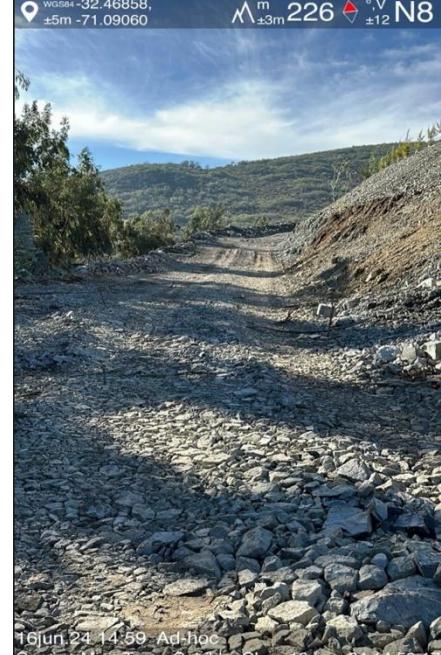
IMAGEN N° 15. PLATAFORMA DE DESCARGA HABILITADA PARA RECONSTRUCCIÓN DEL MURO, VISTA AL PONIENTE	IMAGEN N° 16. PLATAFORMA DE DESCARGA HABILITADA PARA RECONSTRUCCIÓN DEL MURO, VISTA AL ORIENTE

Posteriormente, una vez habilitada la plataforma de descarga se procedió a la primera etapa de relleno para la reconstrucción del muro, tal como se puede observar en las siguientes imágenes:

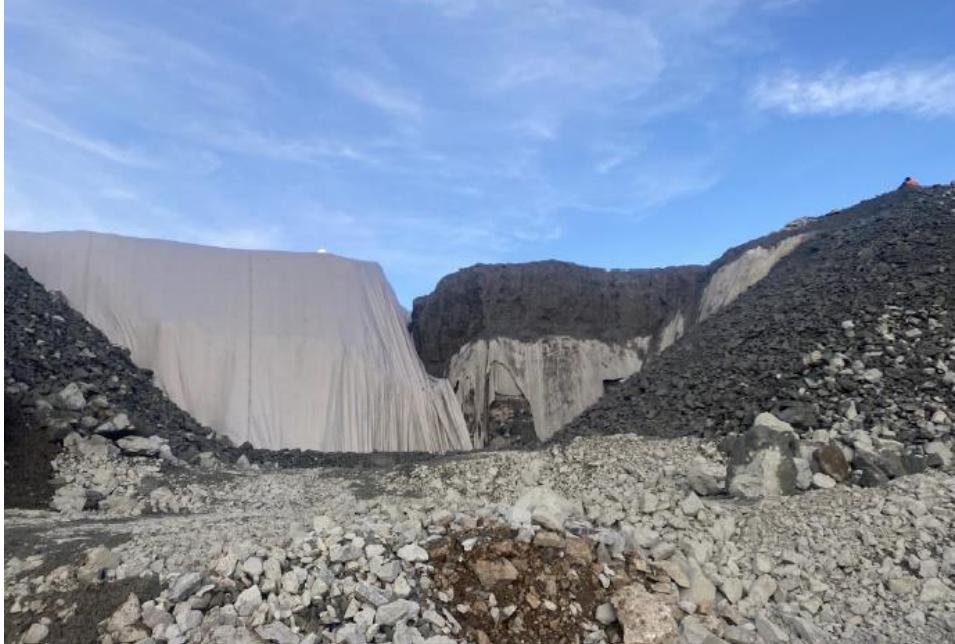
IMAGEN N°19. INSTALACIÓN DE GEOTEXTIL

Para cubrir la reconstrucción del muro se procedió a instalar un geotextil del muro, tal como se observa en la IMAGEN N°19 siguiente. **Estado:** 100 % ejecutada y remitida a esta Autoridad en el REPORTE DE AVANCE 1.

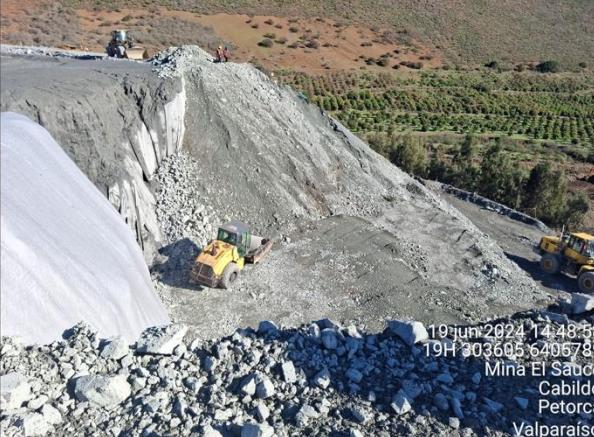
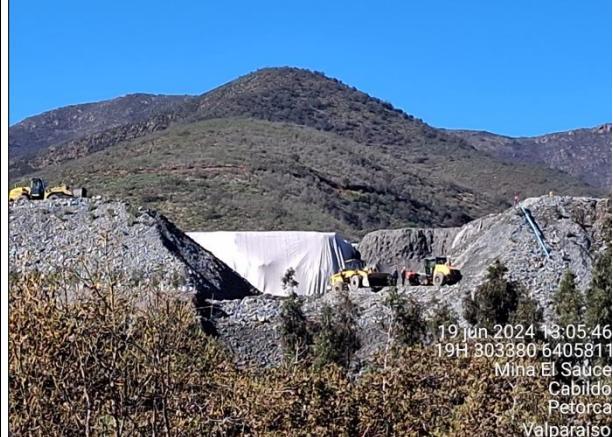
IMAGEN N° 20. TRABAJOS EN SEGUNDA ETAPA DE RELLENO Y COMPACTACIÓN DEL MURO.	IMAGEN N° 21. TRABAJOS EN SEGUNDA ETAPA DE RELLENO Y COMPACTACIÓN DEL MURO

En relación a la segunda etapa que corresponde a la reconstrucción del muro, se informó en el **REPORTE DE AVANCE 2**, que ésta se realizó desde la parte superior de éste, donde los camiones vertieron el estéril y luego se compactó por el rodillo. Esta acción se puede observar en las siguientes imágenes:

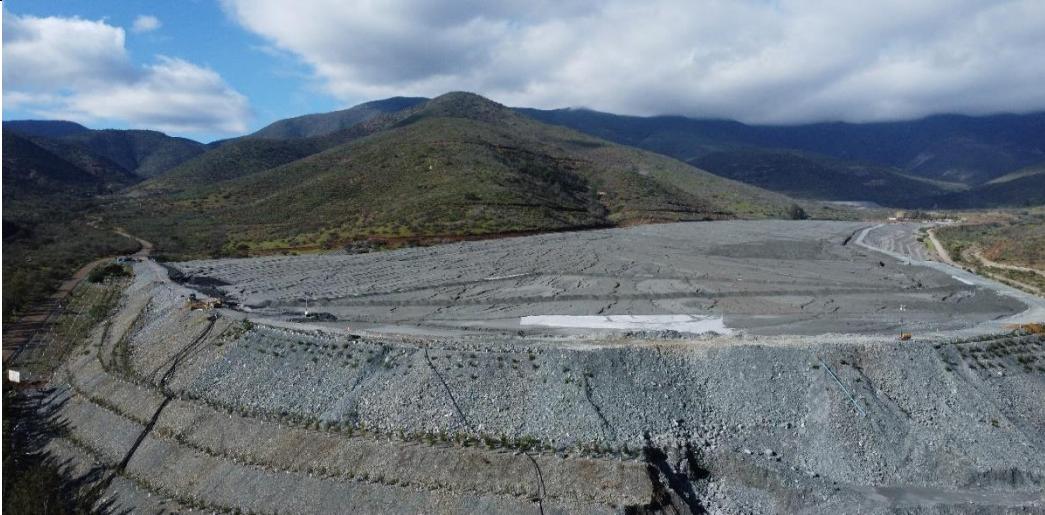
**Imagen N°25. Reparación Muro Depósito en Pasta**

Las labores finalizaron el día 25 de junio de 2024, por lo que ya desde la remisión del **REPORTE DE AVANCE 2**, estas acciones se encontraban 100% ejecutadas. La indicación del avance de un 85% de la medida, obedeció a un error involuntario de la Compañía. Dicho lo anterior, solicitamos a esta Superintendencia, que se tenga por cumplido lo ordenado en el Resuelvo I numeral 2 de la Resolución Exenta 925/2024.

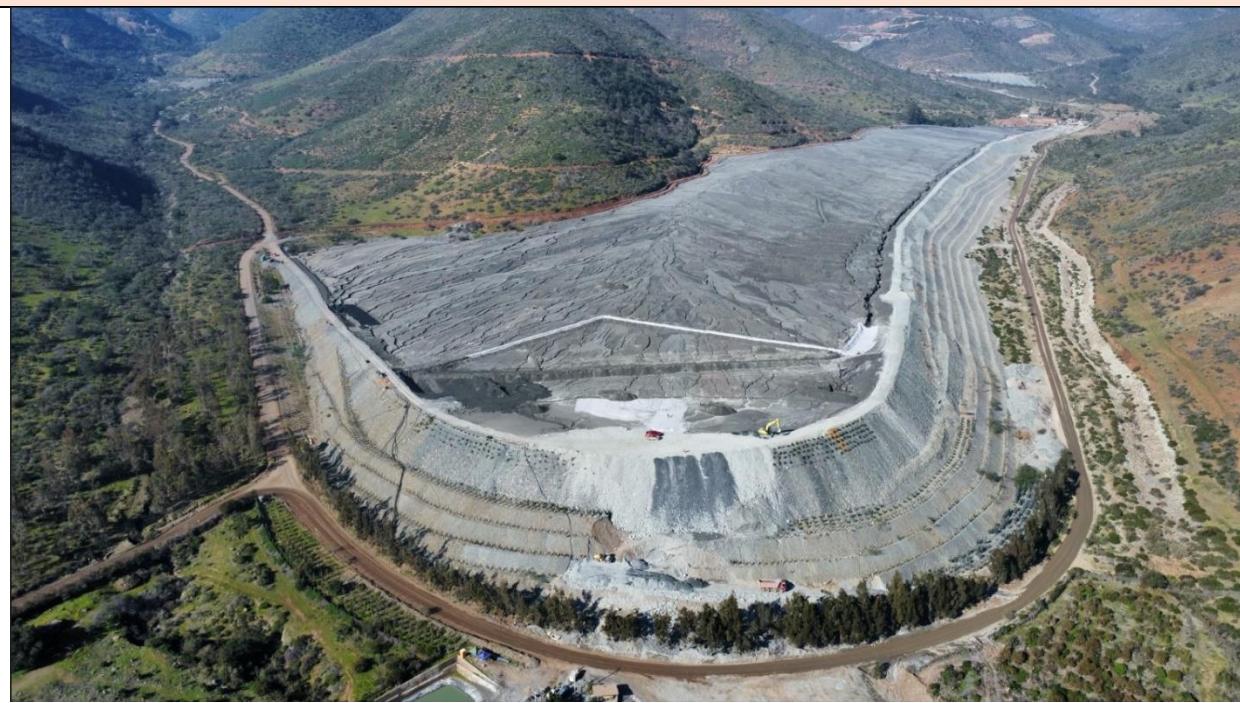
**Imagen N°26. Estado de Reparación del Muro Depósito de Pasta 08.07.24**

No obstante, lo anterior, se acompaña una fotografía tomada con dron del día de hoy, 08 de julio de 2024, que acredita el estado de reparación total del muro, en los términos exigidos:
