***Reporte Semanal N°1***  
***Medidas Urgentes y Transitorias***  
***Procedimiento MP-031-2024***  
*Superintendencia del Medio Ambiente*  
*R.E. N°1.212/2024*

*“Proyecto Minero Tres Valles”*  
*Minera Tres Valles en Liquidación Concursal SpA*

- 01 DE AGOSTO, 2024 -

***Reporte Semanal N°1***  
***Procedimiento MP-31-2024***  
**MINERA TRES VALLES EN LIQUIDACIÓN CONCURSAL SPA**  
Unidad Fiscalizable “Proyecto Minero Tres Valles”  
(RCA N°265/2009)

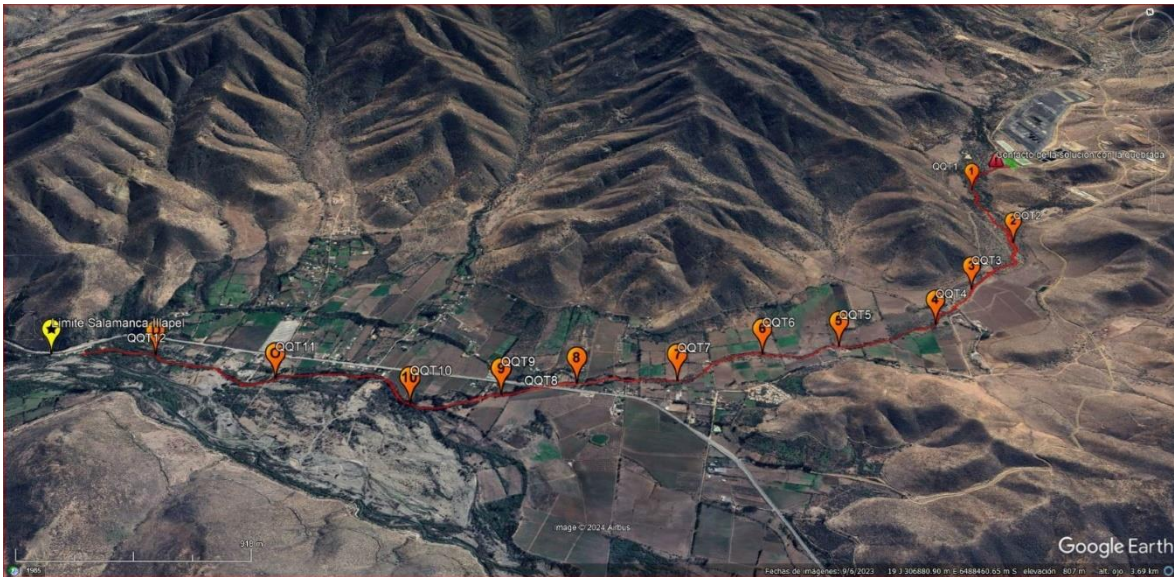
**Figura N°1: Tramos limpieza**

A la fecha (31 de julio de 2024), existe **un 43% total de avance de limpieza** en toda la sección de la quebrada Quilmenco, lo que corresponde a 3.497 metros lineales. Este trabajo se ha realizado con una dotación, al presente, de 35 personas con apoyo de maquinaria de manera permanente (ha existido un incremento semana a semana de la dotación destinada a la limpieza).

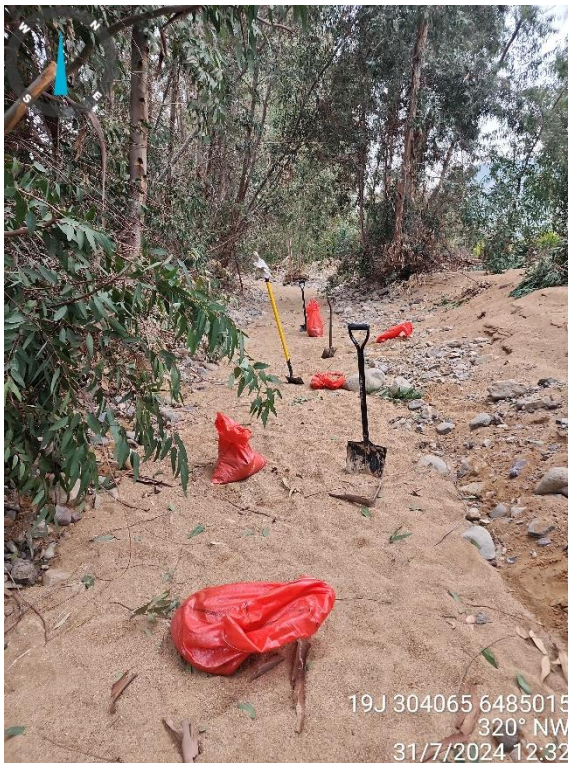
**Figura N°2:** Registro de Limpieza Área Húmeda

En las figuras N°2, 3 y 4 se presentan registros fotográficos fechados y georreferenciados que dan cuenta del estado de avance de limpieza:

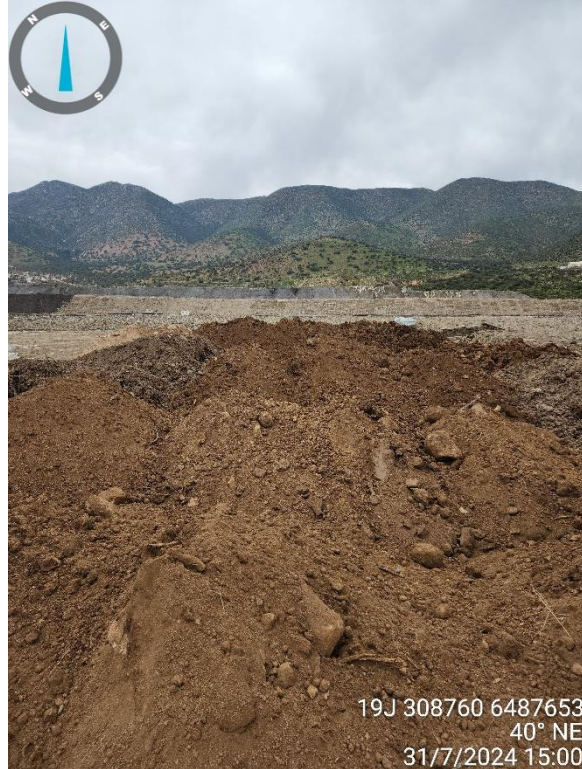
Figura N°4: Disposición de material recuperado en pilas de lixiviación

Hasta el momento, se han dispuesto en pila 550.818 m<sup>3</sup> correspondiente a suelo removido. Adicionalmente, se ha dispuesto agua con residuos, equivalente a 380 m<sup>3</sup>, lo que ha sido incorporado al flujo operacional. Esta cuantificación se ha realizado a través del pesaje en balanza dispuesta en el proyecto, por lo que la cuantificación es precisa.

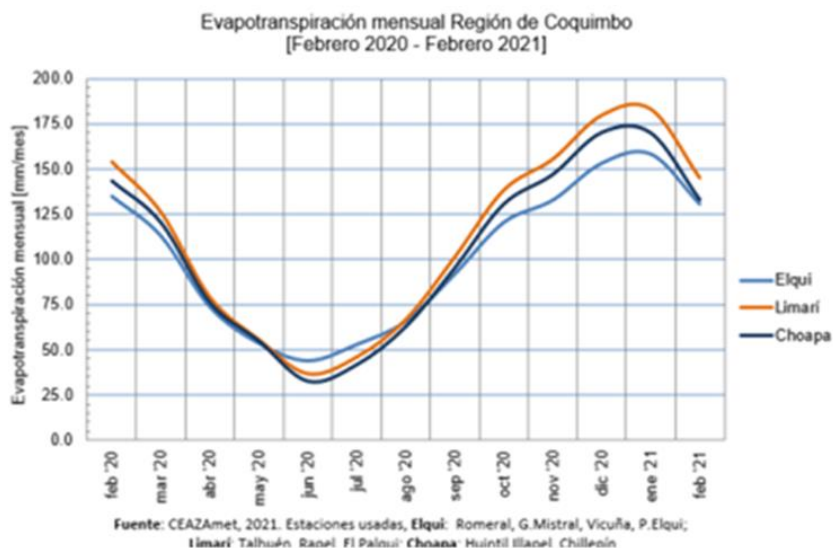
**Figura N°5:** Evapotranspiración mensual Región de Coquimbo

Se debe considerar adicionalmente, que el único consumo de agua que posee el circuito cerrado, y que podría disminuir el volumen de solución en las piscinas, corresponde a la **evaporación** de soluciones, lo cual es menor en los meses de invierno, según se aprecia en la Figura N°5.
