EN LO PRINCIPAL: PRESENTA INFORME SEMANAL MEDIDAS URGENTES Y TRANSITORIAS. **PRIMER OTROSÍ:** ACOMPAÑA DOCUMENTOS.

Reporte Semanal N°2
Medidas Urgentes y Transitorias
Procedimiento MP-031-2024
Superintendencia del Medio Ambiente
R.E. N°1.212/2024

“Proyecto Minero Tres Valles”
Minera Tres Valles en Liquidación Concursal SpA

Reporte Semanal N°2
Procedimiento MP-31-2024
MINERA TRES VALLES EN LIQUIDACIÓN CONCURSAL SPA
Unidad Fiscalizable “Proyecto Minero Tres Valles”
(RCA N°265/2009)

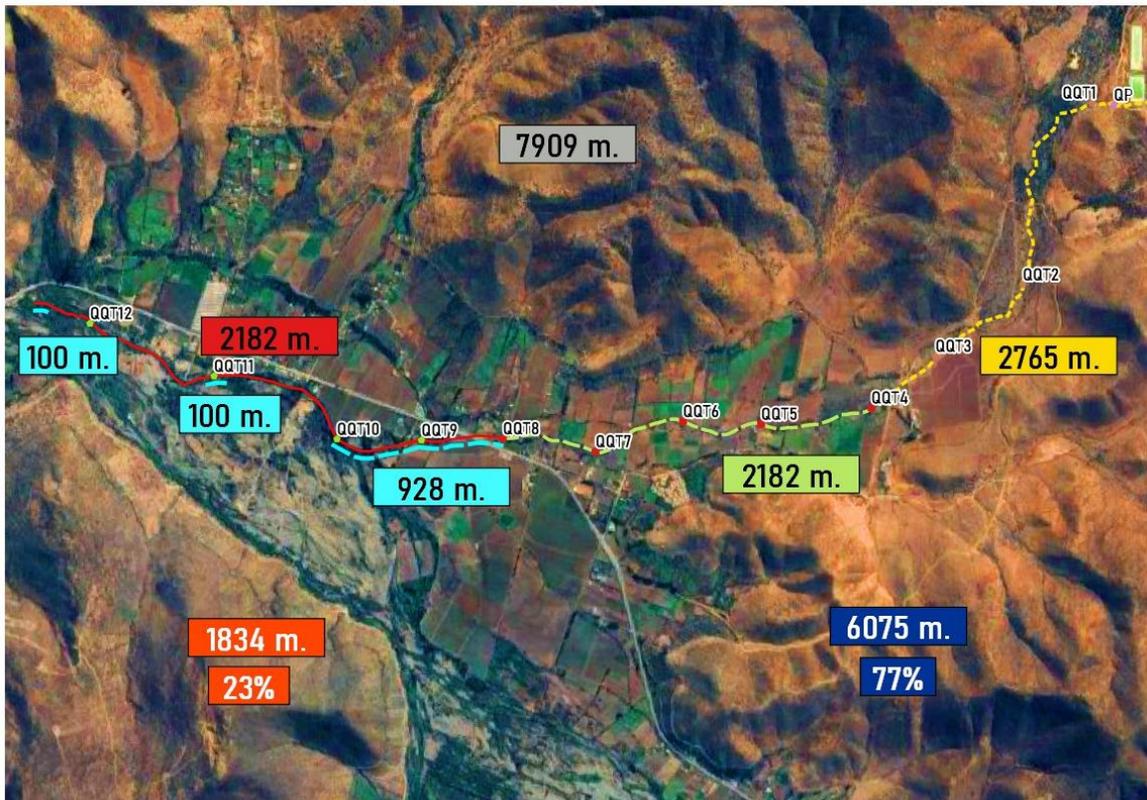
Figura N° 1: tramos limpiados hasta el 7 de agosto 2024

Hasta la fecha de realización de este reporte, se ha limpiado un 77% del terreno afectado, equivalentes a aproximadamente 6,07 kilómetros. Esta limpieza incluye la Etapa 1 y Etapa 2 que están finalizadas (100%), y la Etapa 3 con un avance de un 38%.

El suelo removido ha sido acumulado y dispuesto en sacos o maxisacos para facilitar su movimiento, así como acumulado en pilas a fin de ser removido con maquinaria y camión, cuando es posible.

Se han dispuesto en La Pila de Lixiviación N°8, **679,8 toneladas** de suelo removido. Respecto a los residuos líquidos se han recolectado **460 m³**, los cuales han sido dispuestos en la Pila N°7. Los sectores de Pilas de Lixiviación de la Planta (Pila N°7 y N°8), están siempre protegidos de terceros y debidamente demarcados para que nadie ingrese a él sin la autorización.

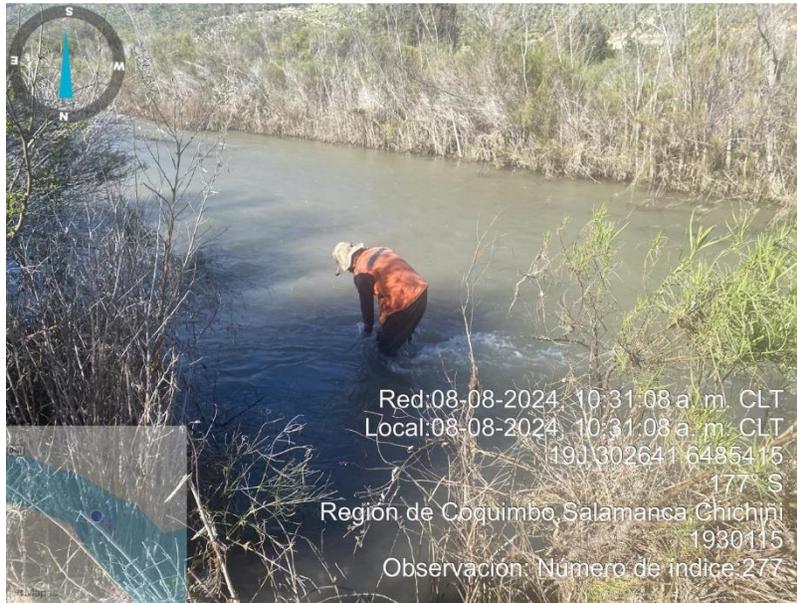
Figura N°2: Punto Choapa 1

Respecto al monitoreo correspondiente a la semana 2 del reporte de avance, cabe precisar que fue reprogramado para el día jueves 08 de agosto de 2024. A continuación, se acompaña registro fotográfico que da cuenta de la ejecución del monitoreo semanal requerido.
