Mat.: Da cuenta del cumplimiento de las medidas a), b) c) y d) de las medidas urgentes y transitorias del Resuelvo 1° de la Resolución Exenta N° 2170, de 18 de noviembre de 2024, de la SMA

LIMPIEZA DE PLAYA E INSTALACIONES

Medida Provisional Astillero Artesanal

Protocolo de Carenado y/o Pintura

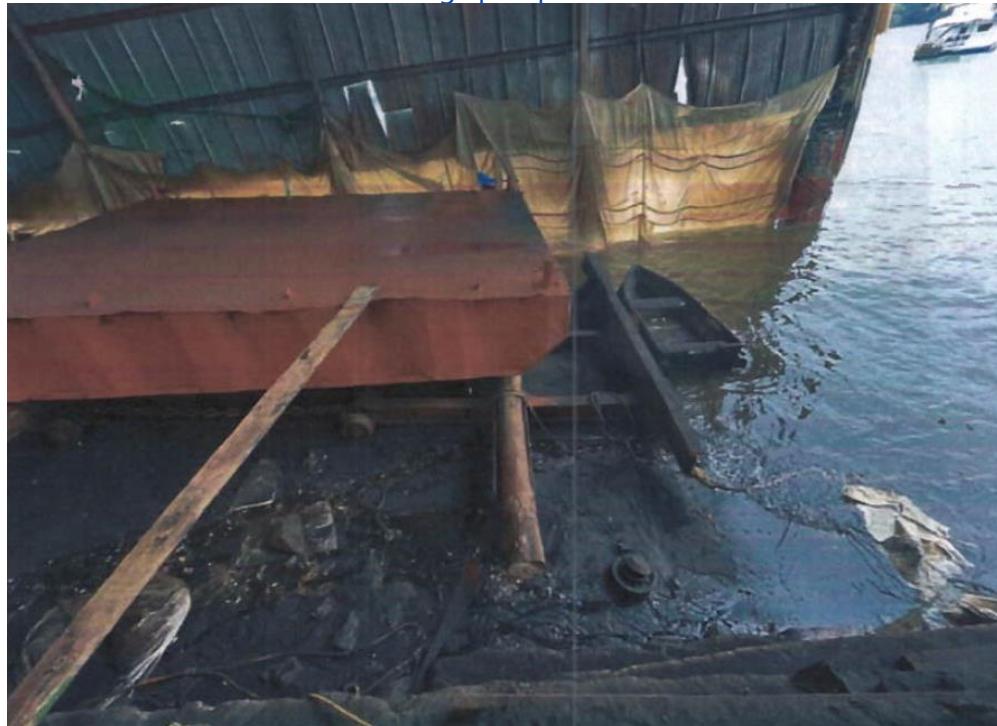
Ilustración 1: Vista en galpón previo a cierre con muro

De acuerdo a lo señalado en la Res. Ex. N°2170/2024, en la siguiente imagen se presenta la condición al momento de la fiscalización, en donde se evidencia la falta de parte del muro.

En virtud de lo anterior y como parte de las medidas establecidas, se solicitó la reparación del muro del galpón que colinda con el borde costero, asegurando su estabilidad estructural. Para lo cual, se realizaron reparaciones a las fundaciones del muro, para luego realizar un cierre a través de planchas de zinc. Esta reparación fue efectuada para ambos galpones, como se presenta en las siguientes imágenes:

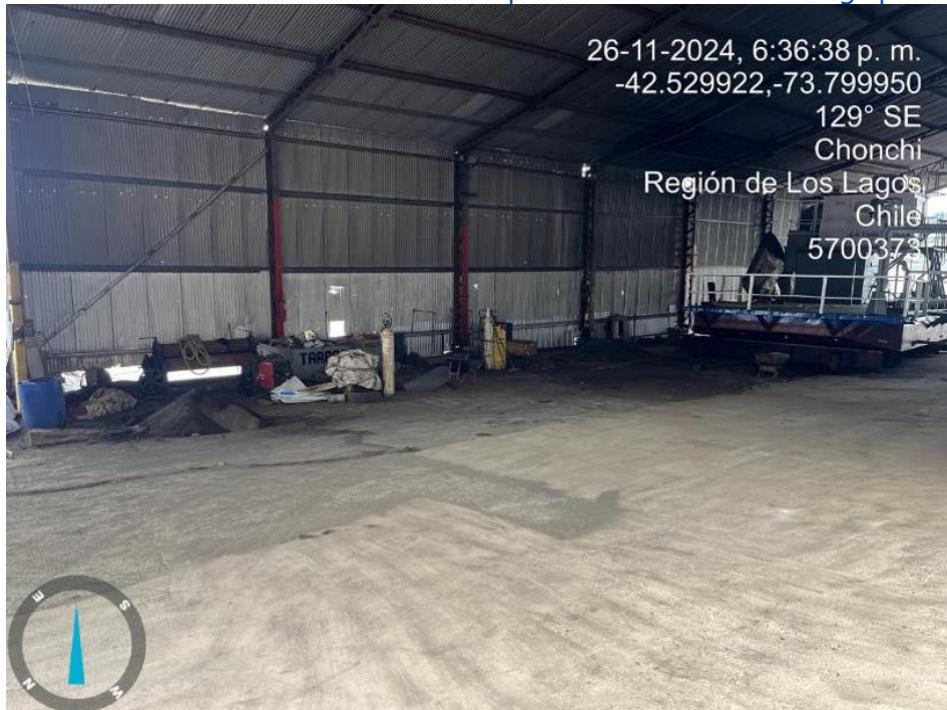
Ilustración 2: Vista a construcción de muro posterior a cierre en área galpón norte

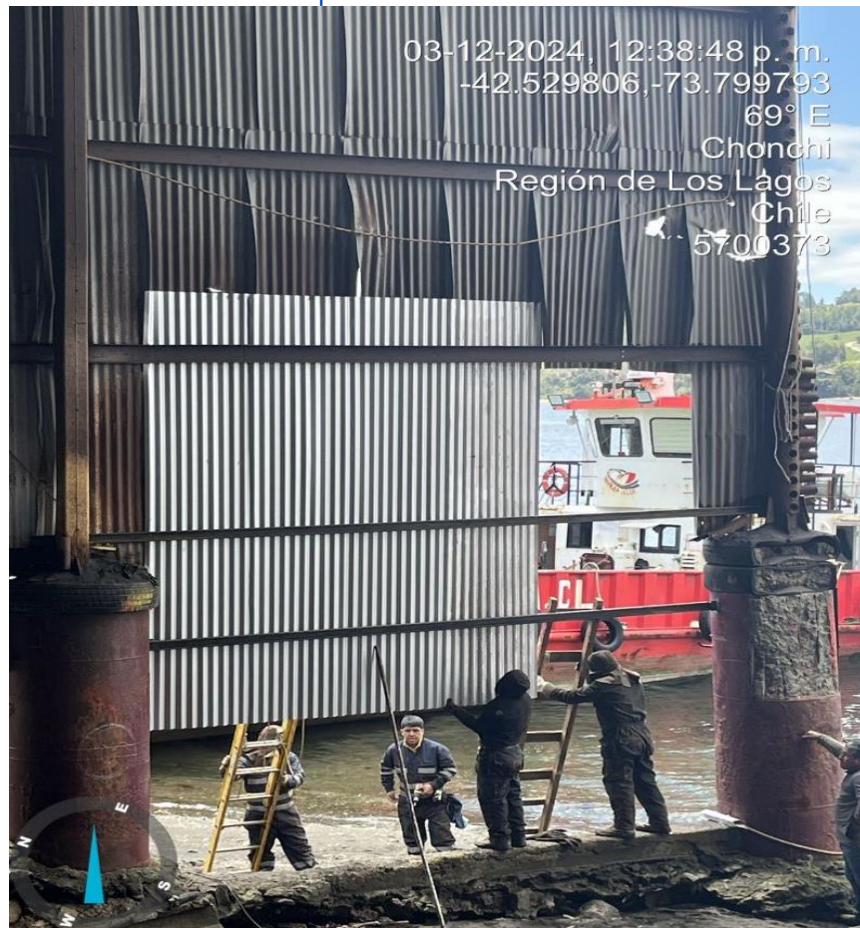
Ilustración 3: Reparación de muro carro lado norte

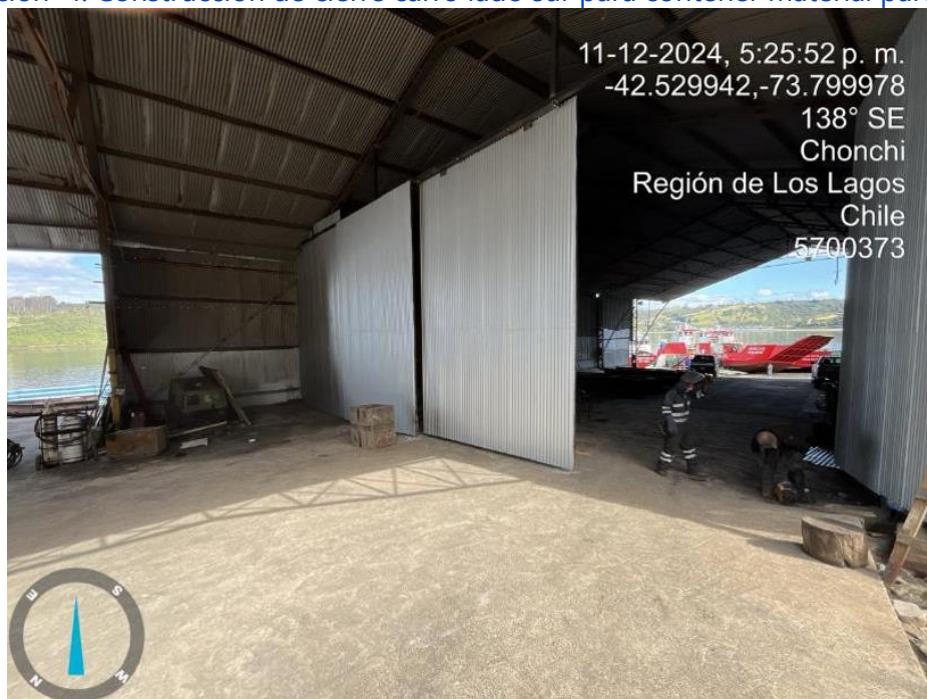
Ilustración 4: Construcción de cierre carro lado sur para contener material particulado

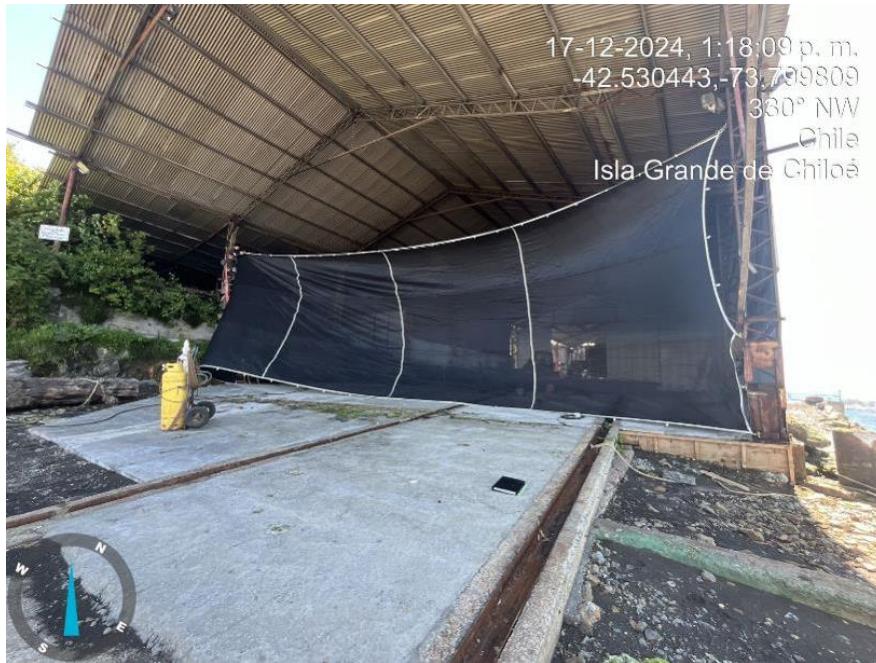
Ilustración 5: Instalación de Malla para la contención de material particulado galpón carro lado sur

Adicionalmente se instalaron nuevas mallas Rachel de 1 mm en la parte posterior del galpón para evitar la dispersión de residuos. Además, los residuos metálicos, de madera y de soldadura generados dentro del galpón fueron designados para su reutilización, reciclaje o disposición final, mientras que los desechos peligrosos, como restos de pintura, se manejaron con contenedores rotulados en el área designada del galpón.

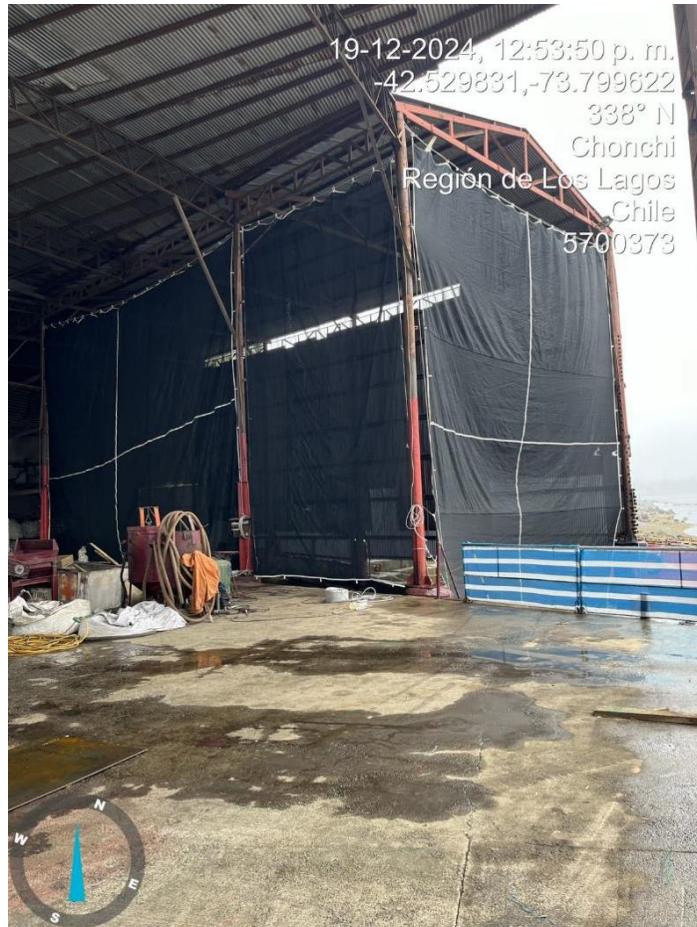
Ilustración 6: Instalación Malla de contención para material particulado galpón carro lado norte

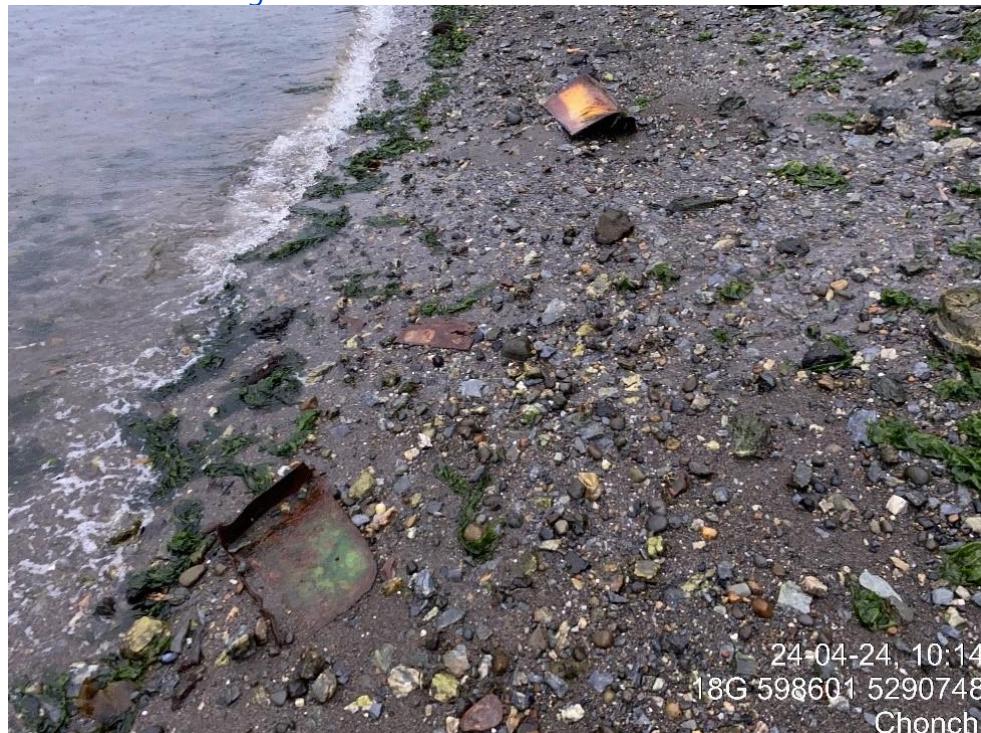
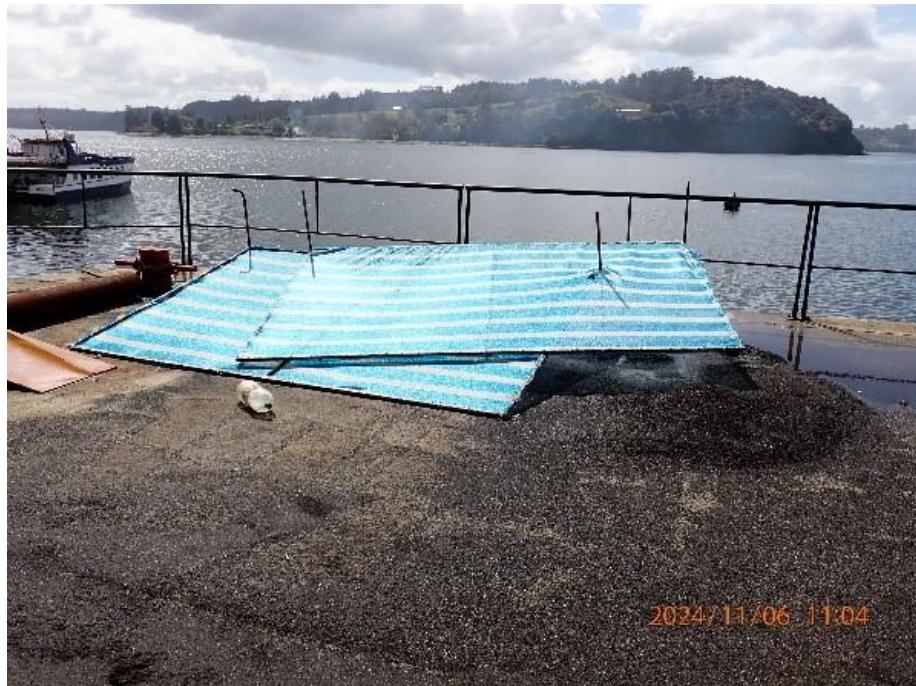
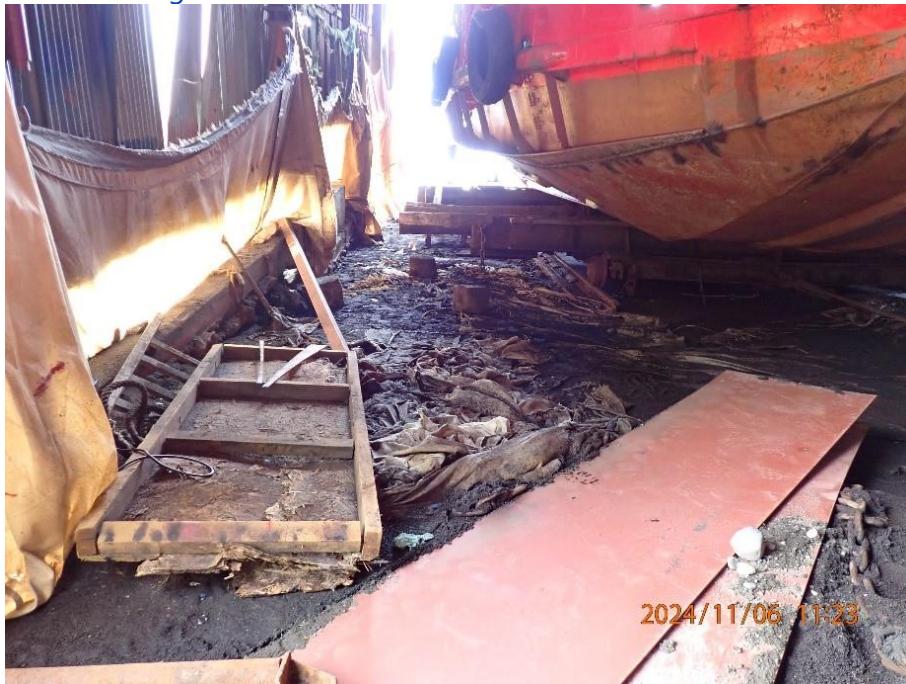
Ilustración 13: Fotografía en el marco de la fiscalización – 24 de abril de 2024

De acuerdo a lo señalado en la Res. Ex. N°2170/2024, en las siguientes imágenes se presenta la condición al momento de la fiscalización, en donde se evidencia la presencia de residuos de granalla y/o pintura tanto al interior de las instalaciones como en sectores de playa aledaños al galpón.

De acuerdo con la medida establecida, se realizó la limpieza de las instalaciones del proyecto en donde pudiera existir acumulación de granalla y/o pintura, la cual se ejecutó entre el 16 y el 19 de diciembre de 2024 en todas las instalaciones del proyecto, su resultado se evidencia en las siguientes imágenes:

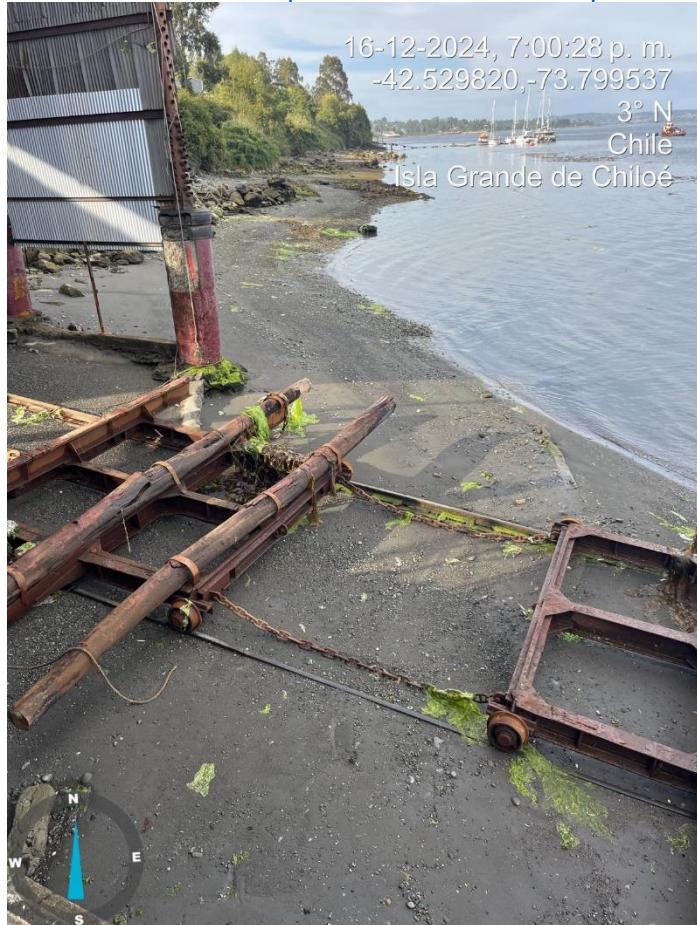
Ilustración 7: Limpieza entrada norte Galpón

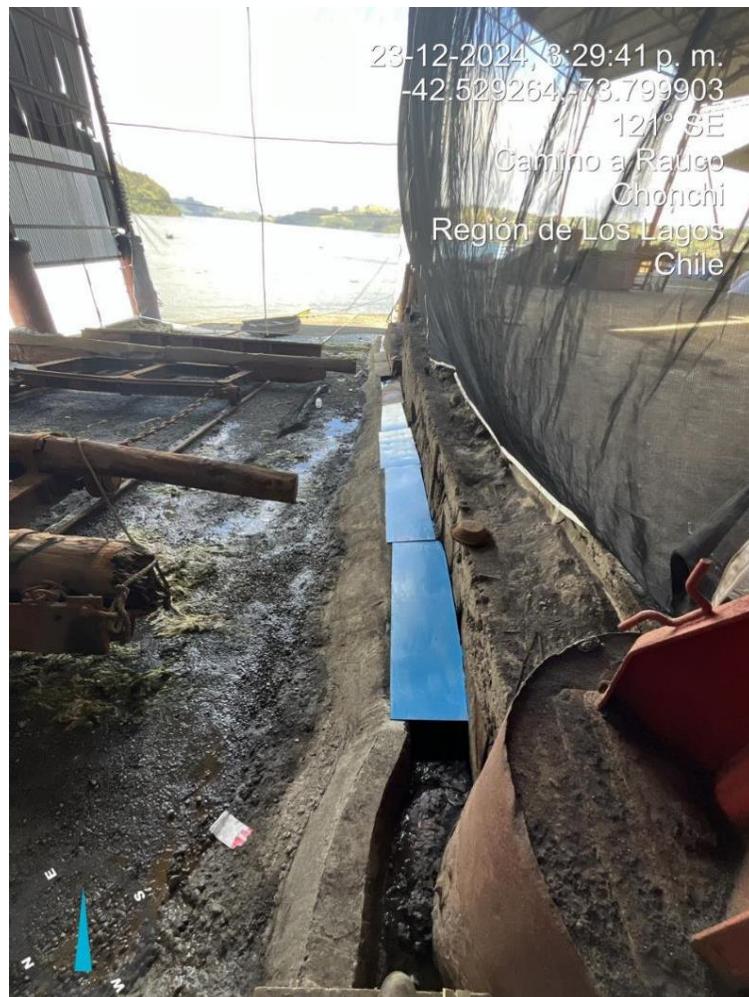
Ilustración 8: Limpieza entrada norte Galpón

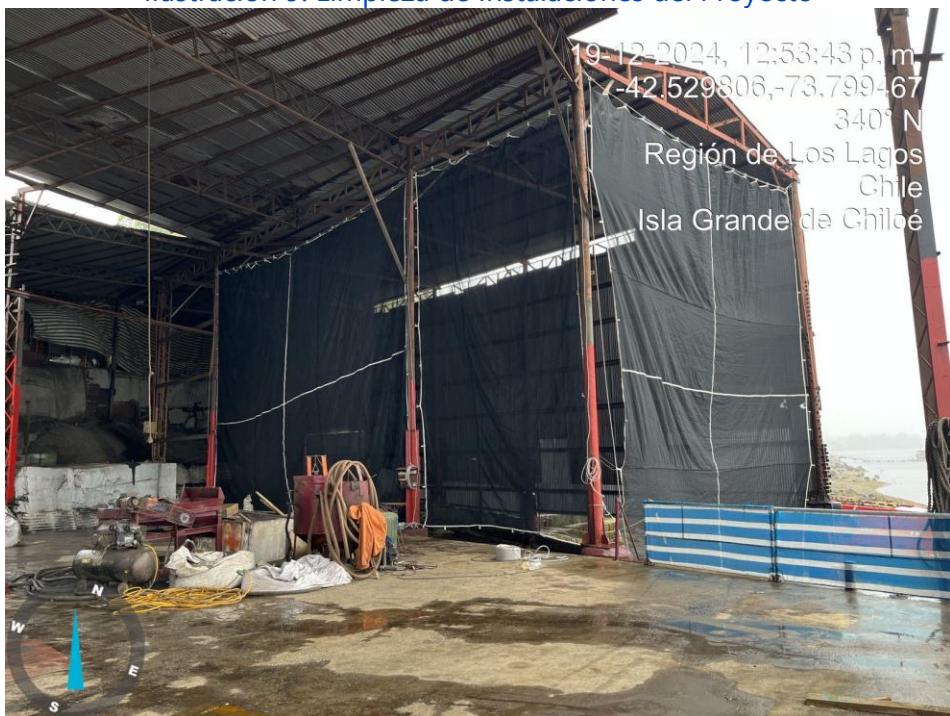
Ilustración 9: Limpieza de Instalaciones del Proyecto

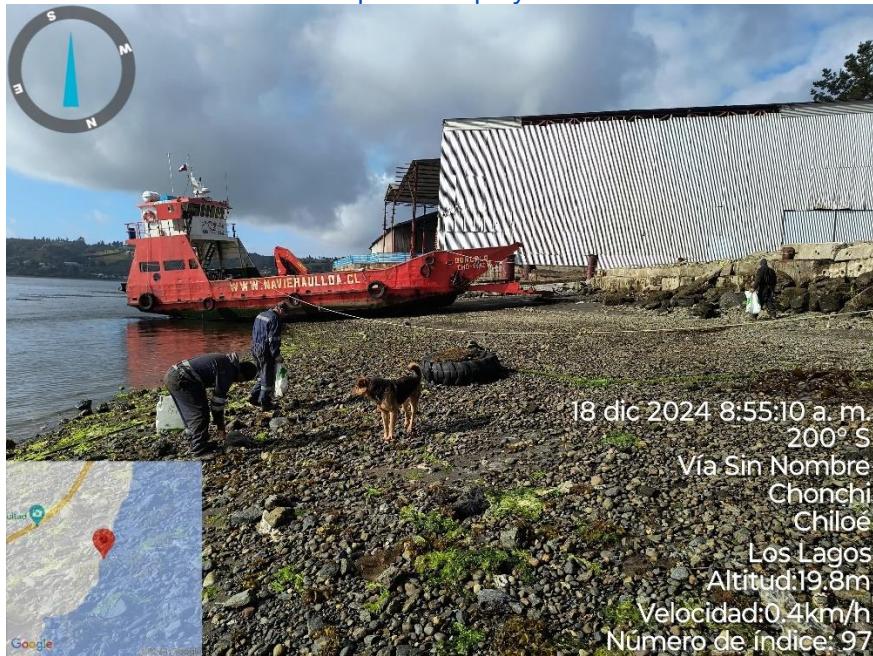
Ilustración 10: Limpieza de playa 18 de diciembre

Para la limpieza de playa se realizó una actividad inicial que consistió en la limpieza de residuos de mayor tamaño, la cual fue ejecutada por el personal del Astillero a través del retiro manual de residuos. Los cuales fueron dispuestos en sacos para su posterior retiro y disposición final. Esta actividad de ejecutó el día 18 de diciembre de 2024. En las siguientes imágenes es posible visualizar las actividades realizadas.

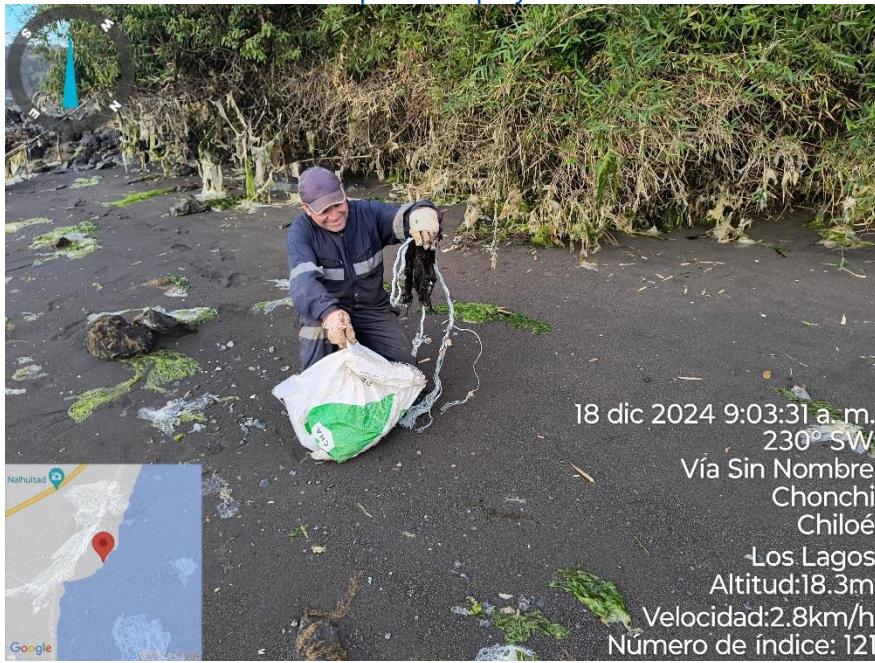
Ilustración 11: Limpieza de playa 18 de diciembre

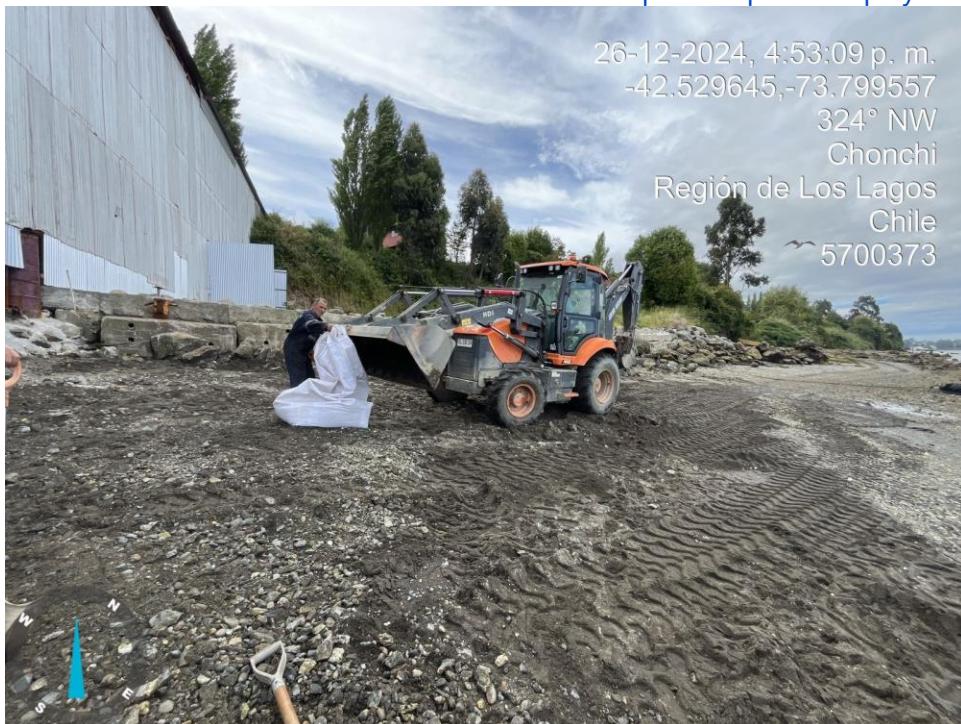
Ilustración 12: Utilización de retroexcavadoras para limpieza de playa

Esta limpieza fue realizada por el personal del Astillero a través del uso de herramientas manuales como palas y rastrillos, además del apoyo de una retroexcavadora como es posible visualizar en las siguientes imágenes:

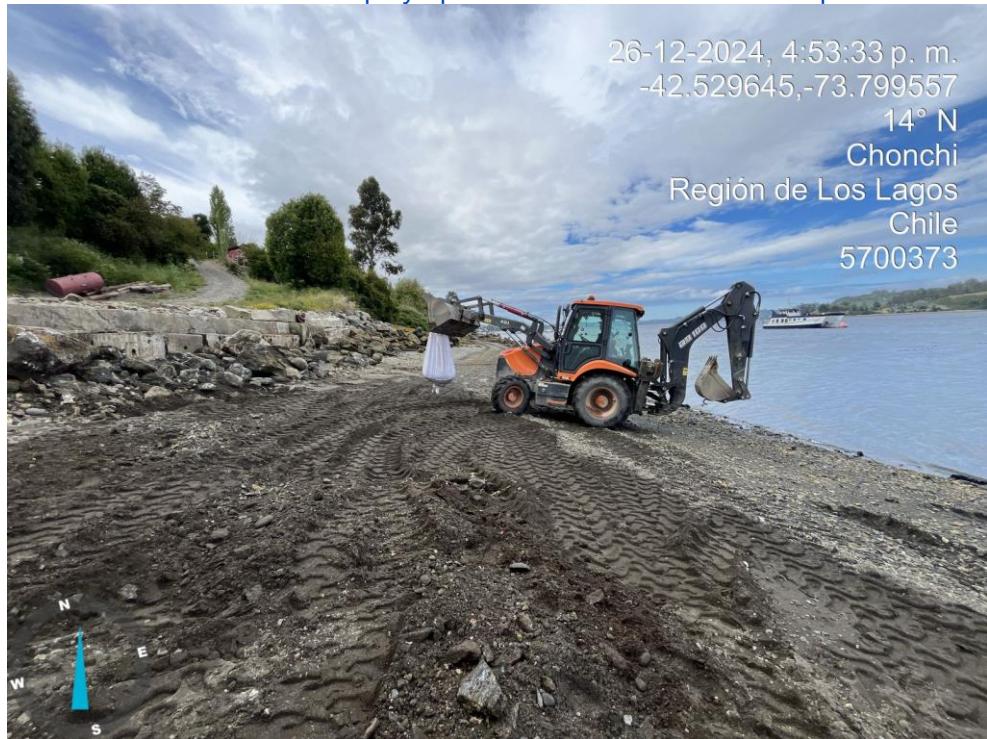
Ilustración 13: Área playa posterior a actividades de limpieza

En virtud de lo anterior esta limpieza se realizó el día 26 de diciembre de 2024, considerando la línea más alta de la marea y la extensión del área del proyecto, incluyendo el galpón, específicamente el carro/entrada norte en donde se realizan actividades de granallado y pintura, correspondiente a una superficie de 543 m², considerando una profundidad máxima de limpieza de 20 cm, en los sectores donde se identifique presencia de granalla a partir de inspección visual. Lo anterior se representa en la siguiente tabla y figura:

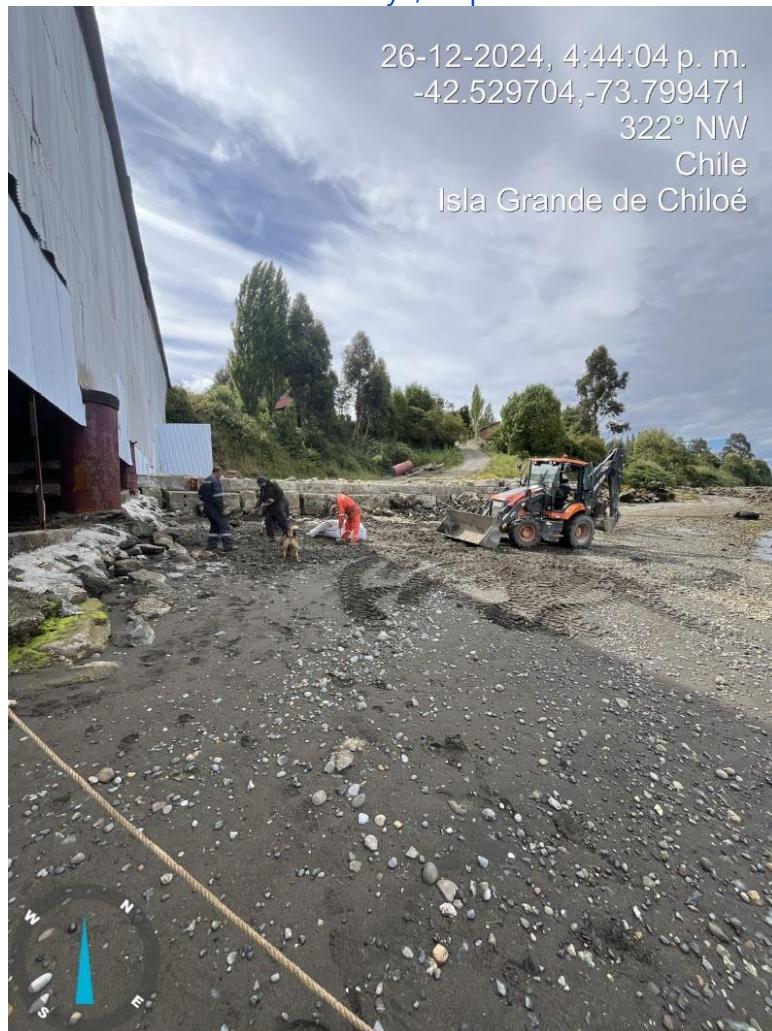
Ilustración 13: Área Playa, limpieza de residuos
