Cabildo, 24 de enero de 2025
Carta MLC-GG-009

"INFORME COMPLEMENTARIO MEDIDAS DE LIMPIEZA (MP 3) MEDIDAS PROVISIONALES PROCEDIMIENTO MP-O21-2024 Y REQUERIMIENTO DE INFORMACIÓN R.E. N° 143/2024, LIMPIEZA QUEBRADA EL MAQUI Y PREDIOS DE TERCEROS, SUPERINTENDENCIA DEL MEDIO AMBIENTE"

*Informe Complementario
de Medidas de Limpieza (MP 3)
Medidas Provisionales Procedimiento MP-021-2024 y
Requerimiento de Información R.E. SMA VALPO
N°143/2024*

Limpieza Quebrada El Maqui y Predios de Terceros

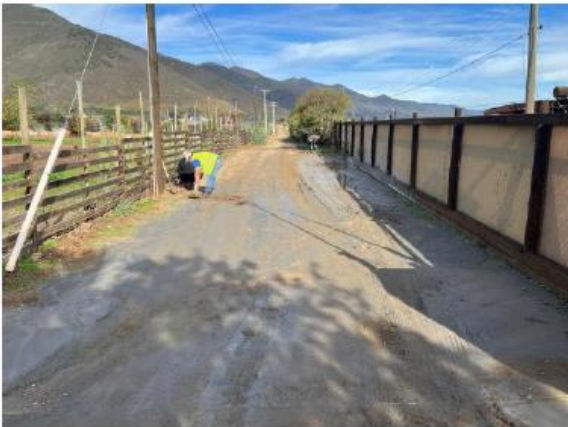
Imagen N° 1a. Área afectada colindante a sitio industrial de la faena.	Imagen N° 1b. Misma área terminadas las labores de limpieza.

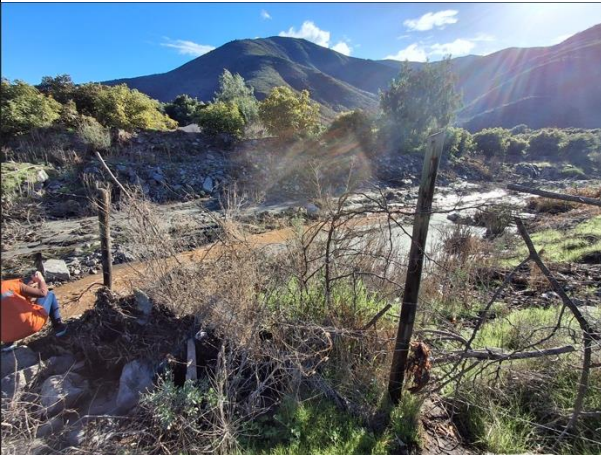
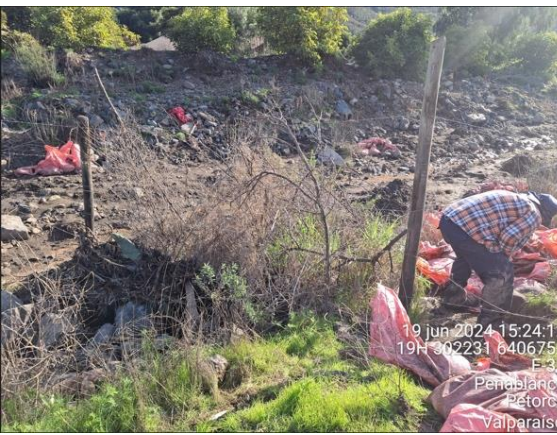
Imagen N° 2a. Área afectada colindante a sitio industrial de la faena.	Imagen N° 2b. Misma área terminadas las labores de limpieza.

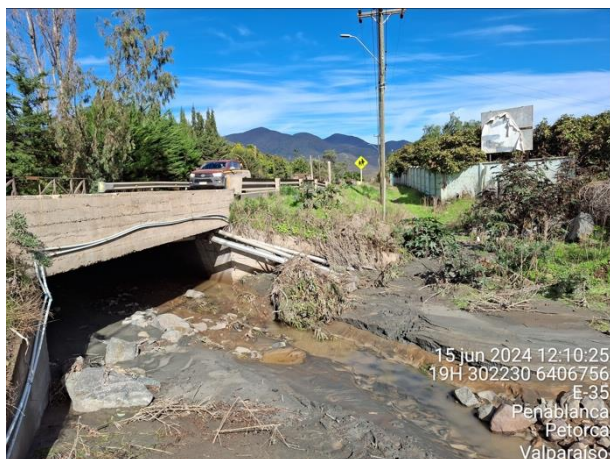
Imagen Nº 3a. Área afectada colindante a sitio industrial de la faena.

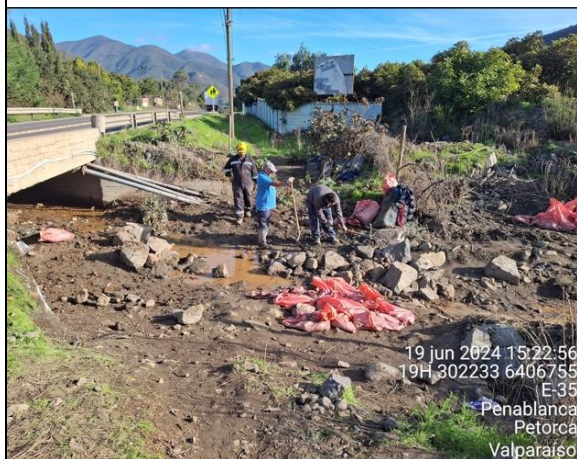
Imagen Nº 3b. Misma área durante la ejecución de las labores de limpieza.

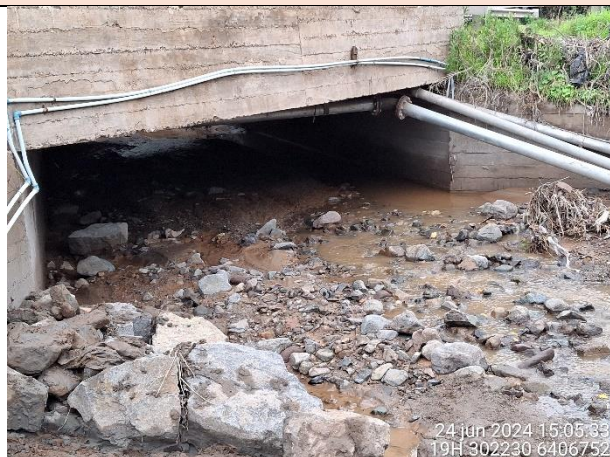
Imagen Nº 3c. Misma área terminadas las labores de limpieza

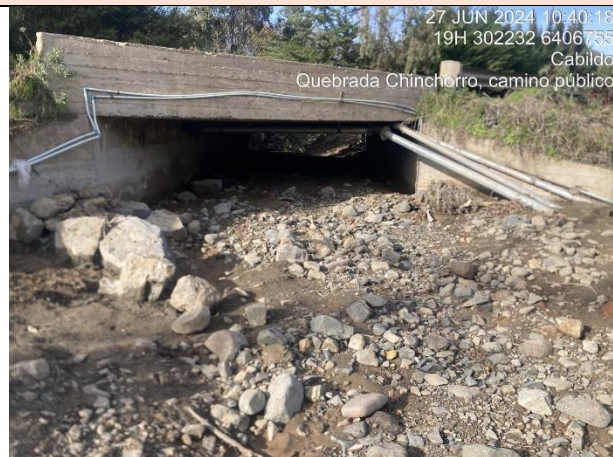
Imagen Nº 3d. Misma área terminadas las labores de limpieza

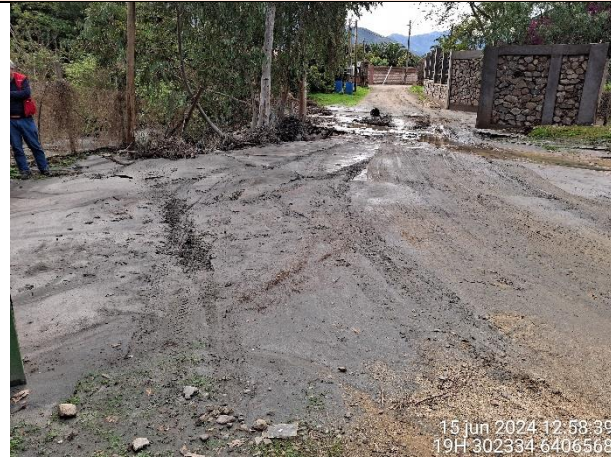
Imagen Nº 5a. Área afectada colindante a sitio industrial de la faena.

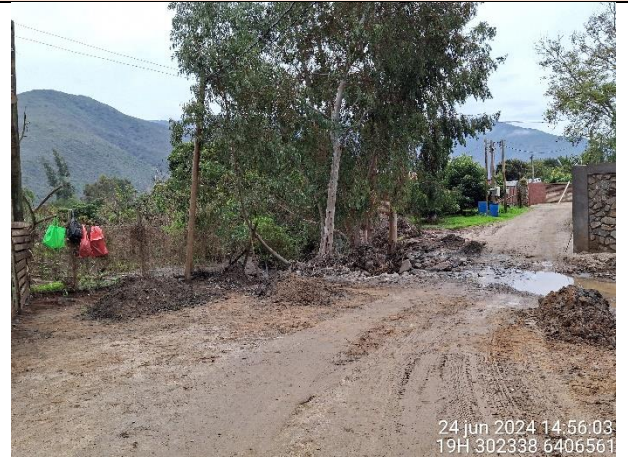
Imagen Nº 5b. Misma área durante la ejecución de las labores de limpieza.

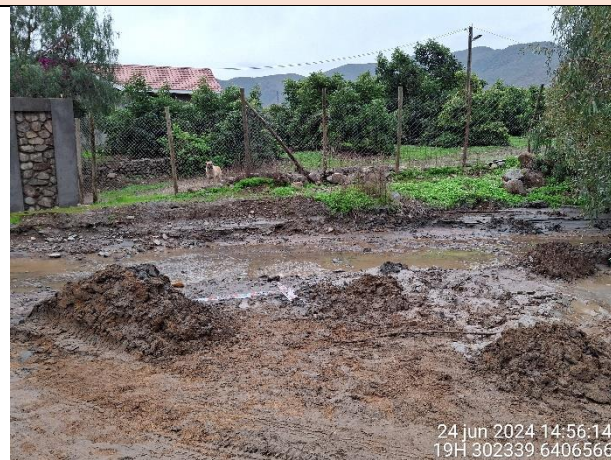
Imagen Nº 5c. Misma área durante la ejecución de las labores de limpieza.

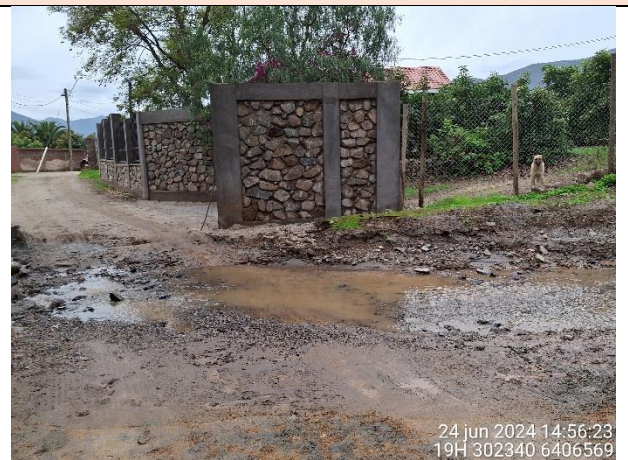
Imagen Nº 5d. Misma área durante la ejecución de las labores de limpieza.

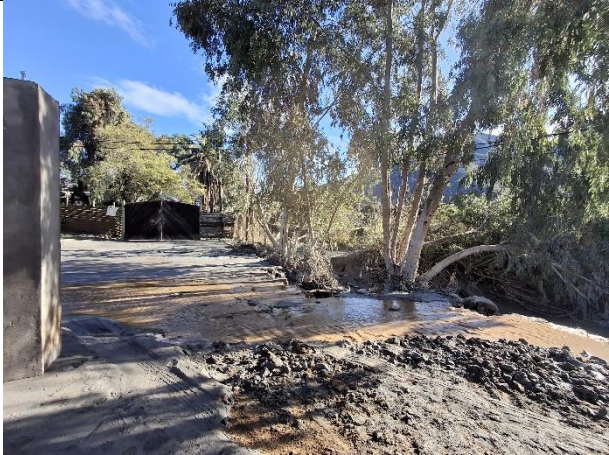
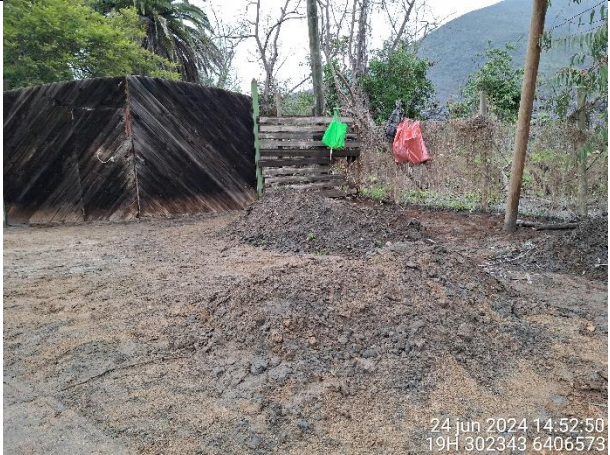
Imagen N° 6a. Área afectada.	Imagen N° 6b. Misma área durante la ejecución de las labores de limpieza.

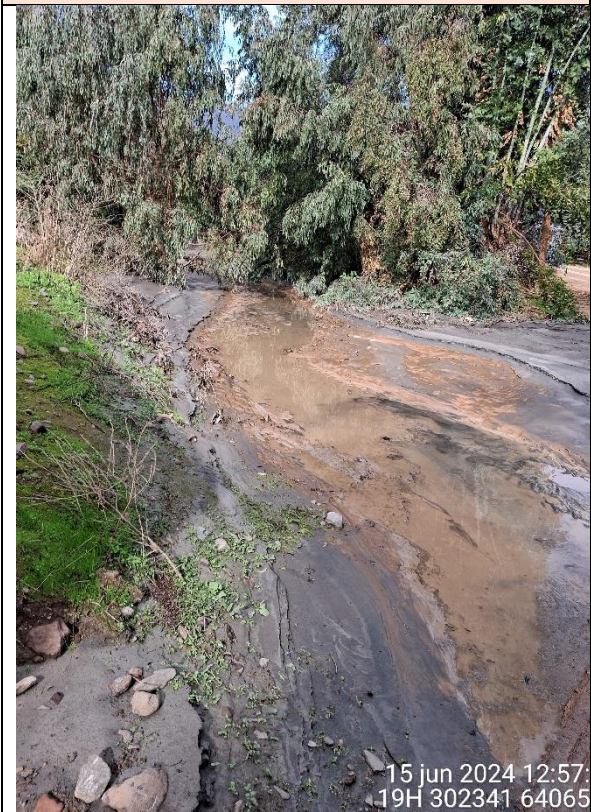
Imagen N° 8a. Área afectada.

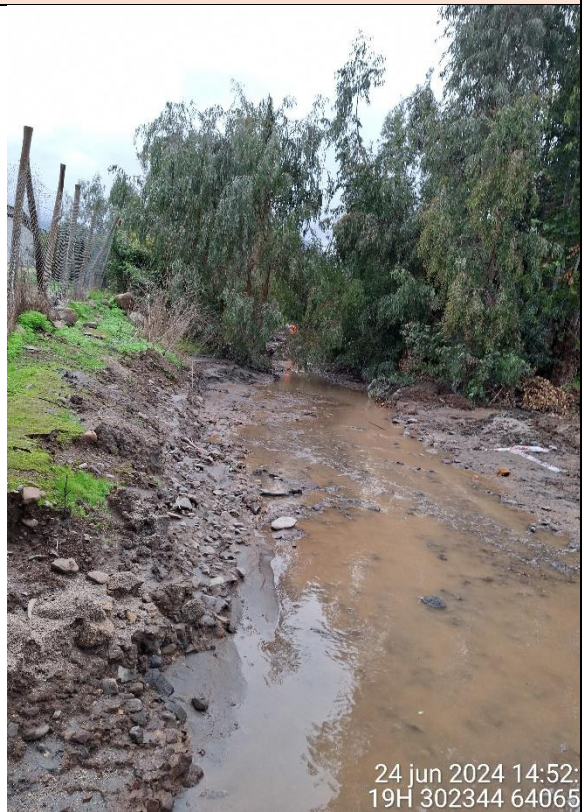
Imagen N° 8b. Misma área terminadas las labores de limpieza.

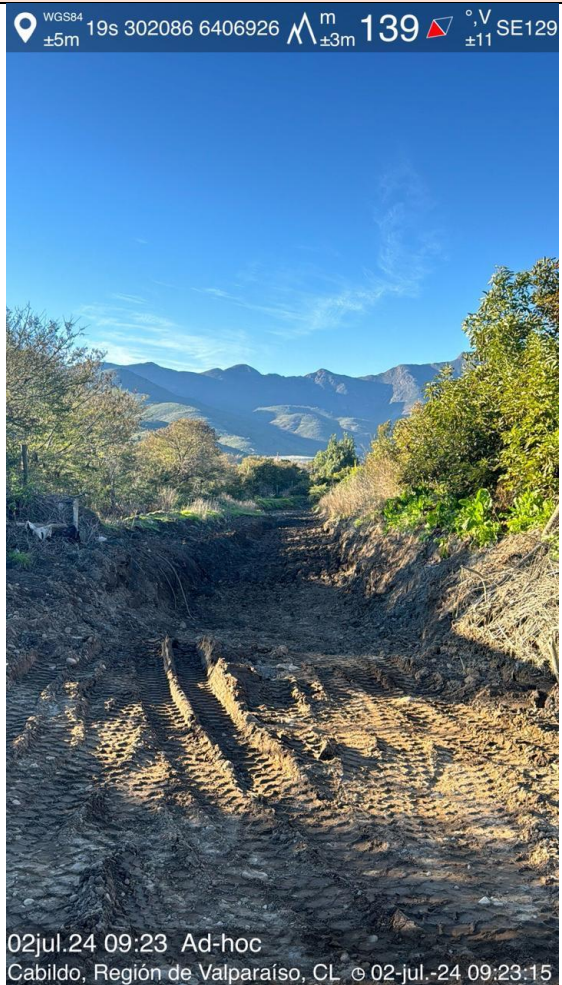
Imagen Nº 13e. Misma área terminadas las labores de limpieza.

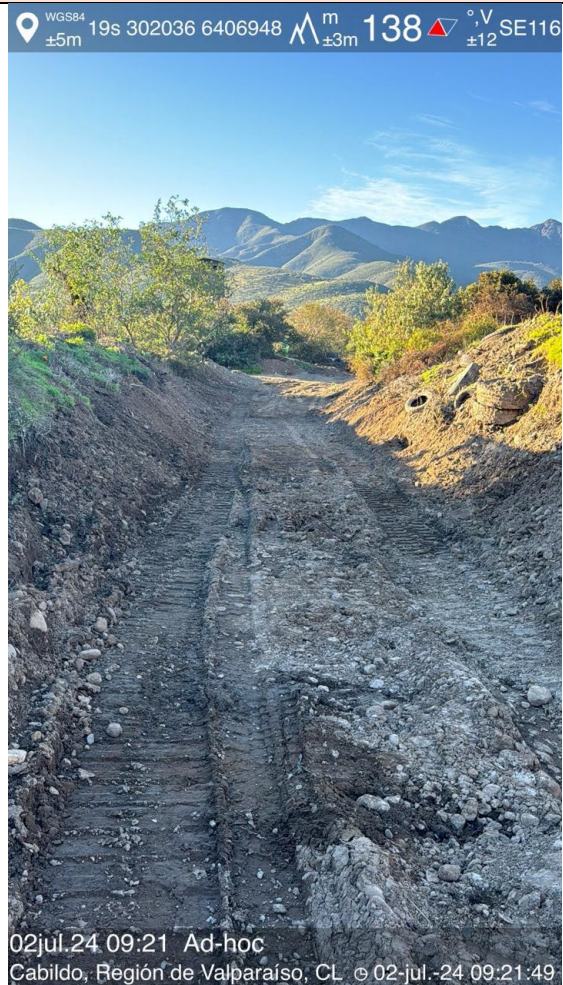
Imagen Nº 13f. Misma área terminadas las labores de limpieza.

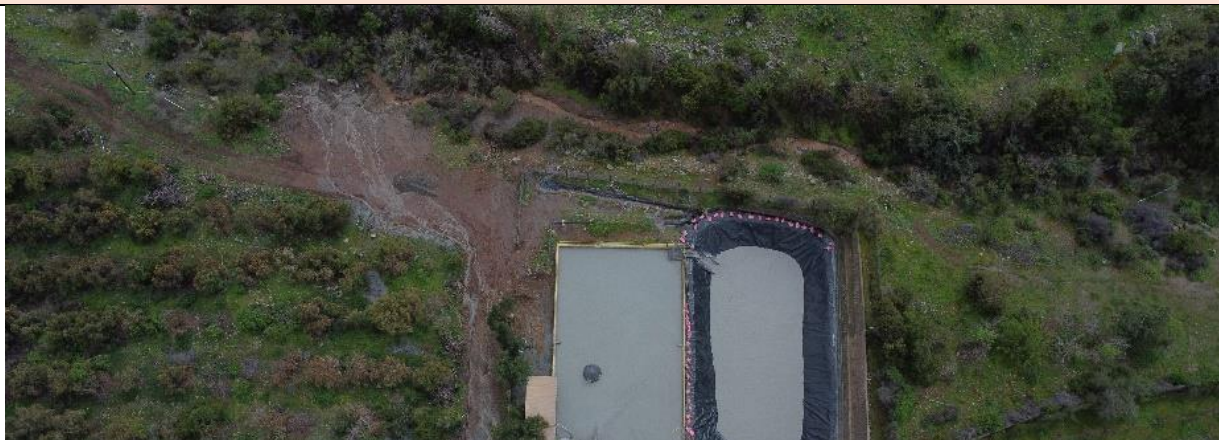
Imagen N° 15a. Vista general área afectada sector Quebrada Los Maquis.

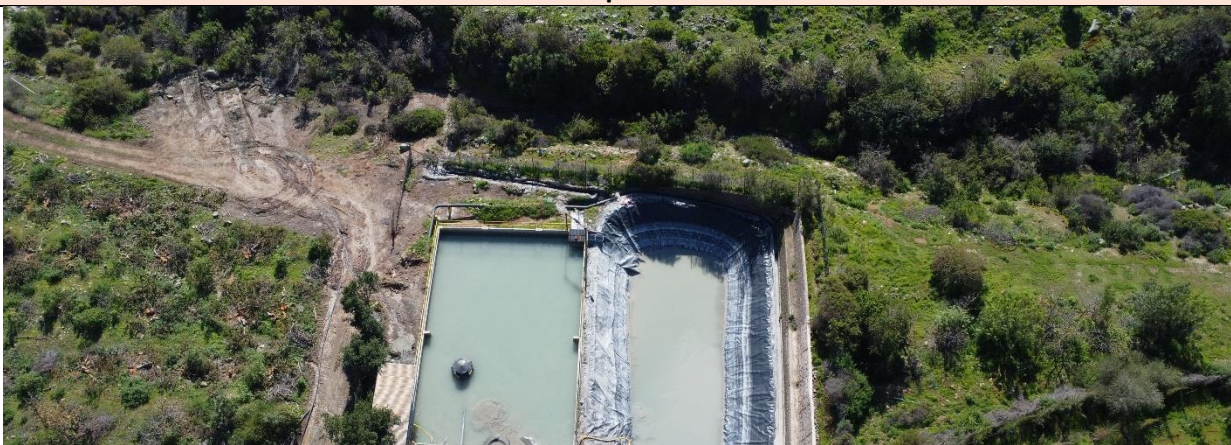
Imagen N° 15b. Vista general misma área sector Quebrada Los Maquis terminadas las labores de limpieza.

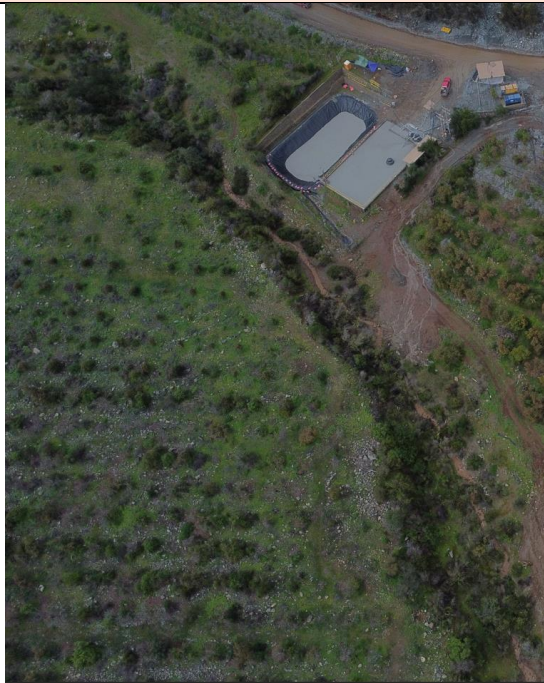
Imagen N° 16a. Vista general área afectada sector Quebrada Los Maquis.

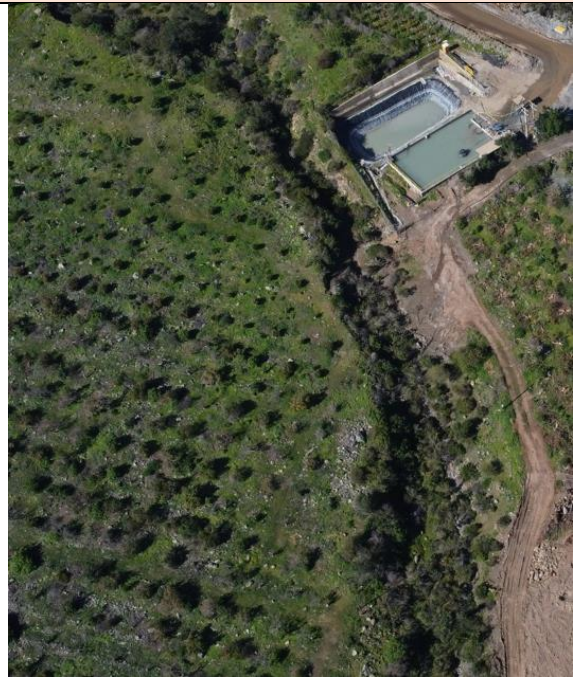
Imagen N° 16b. Vista general misma área sector Quebrada Los Maquis terminadas las labores de limpieza.

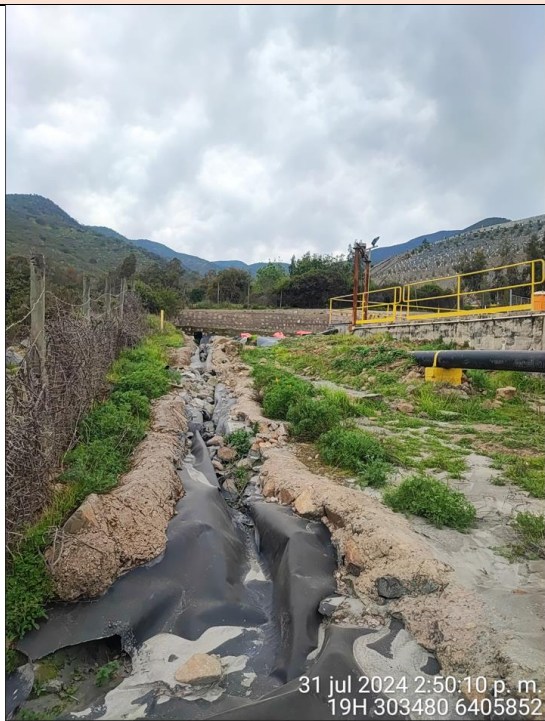
Imagen N° 18a. Área afectada sector Quebrada Los Maquis.

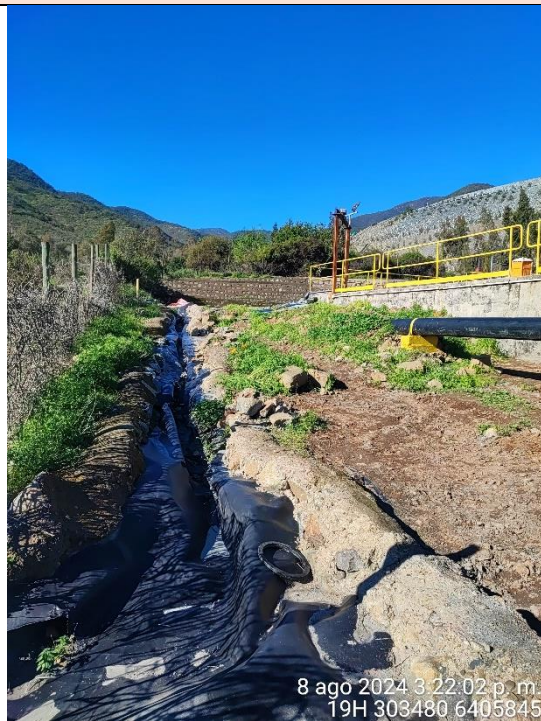
Imagen N° 18b. Misma área sector Quebrada Los Maquis terminadas las labores de limpieza.

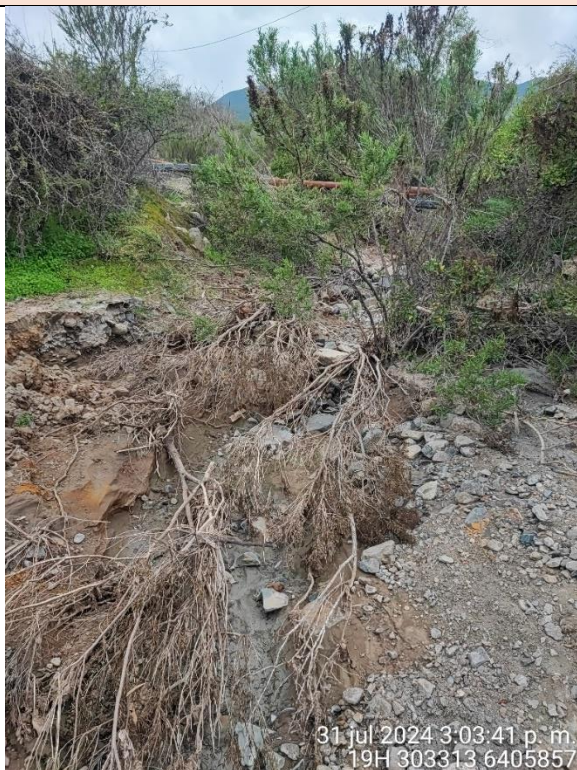
Imagen N° 19a. Área afectada sector Quebrada Los Maquis.

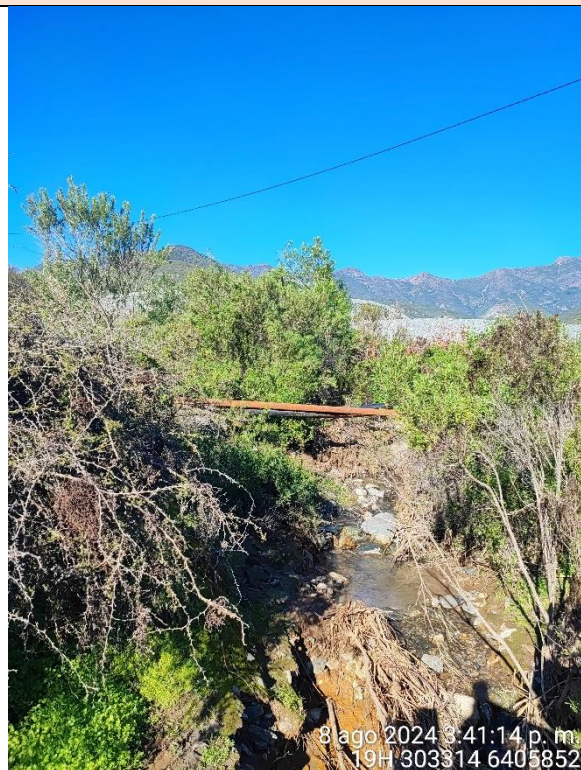
Imagen N° 19b. Misma área sector Quebrada Los Maquis terminadas las labores de limpieza.

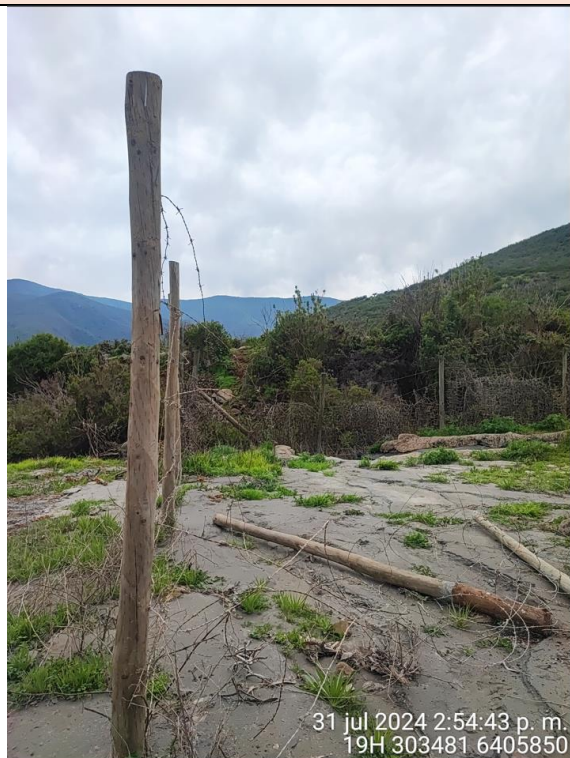
Imagen Nº 21a. Área afectada sector Quebrada Los Maquis.

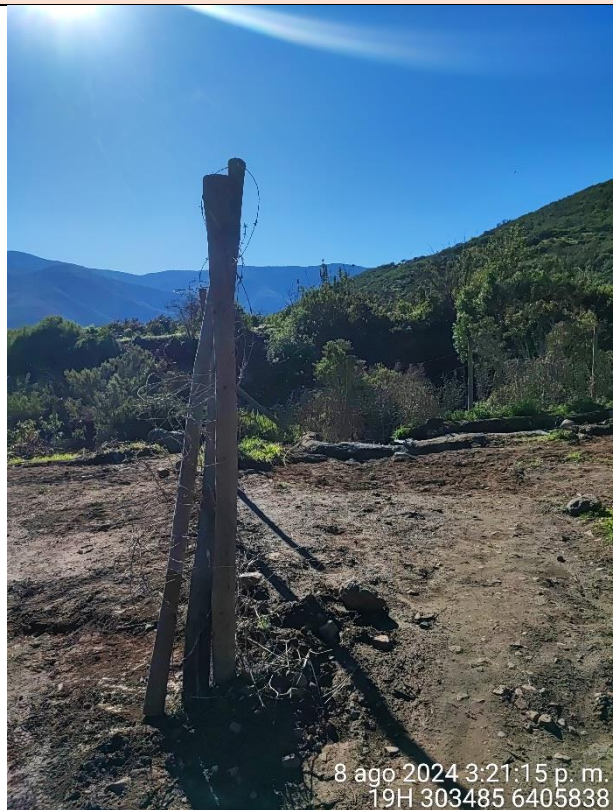
Imagen Nº 21b. Misma área sector Quebrada Los Maquis terminadas las labores de limpieza

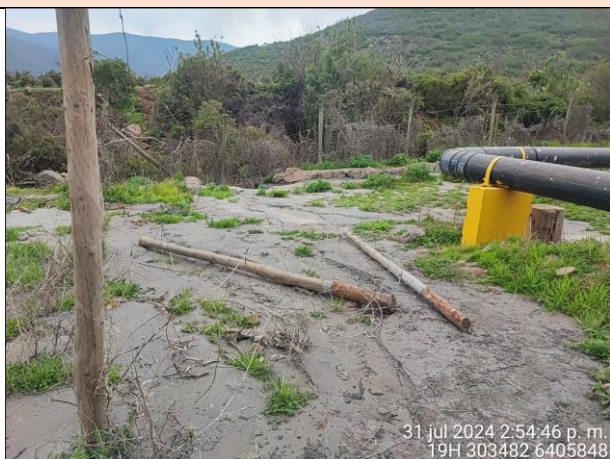
Imagen Nº 21c. Área afectada sector Quebrada Los Maquis.

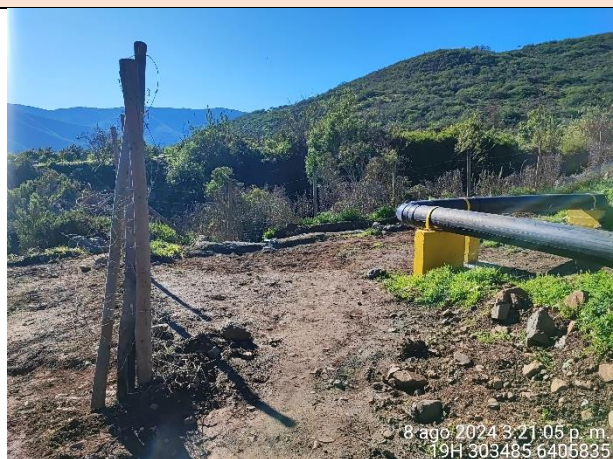
Imagen Nº 21d. Misma área sector Quebrada Los Maquis terminadas las labores de limpieza

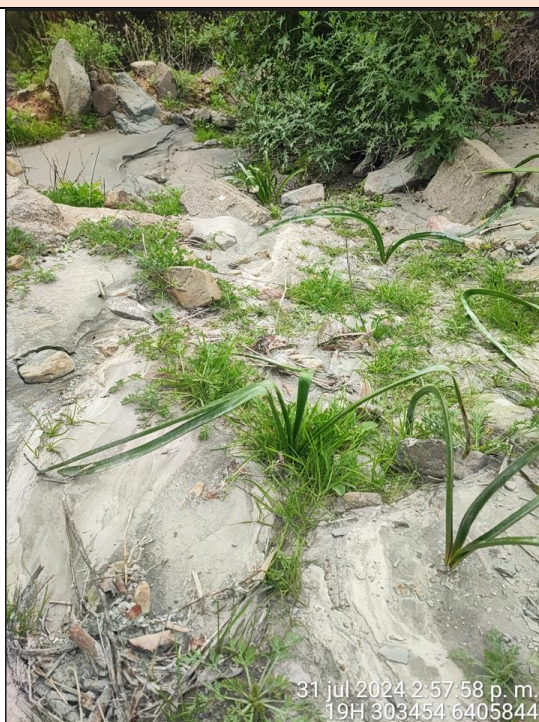
Imagen N° 22a. Área afectada sector Quebrada Los Maquis.

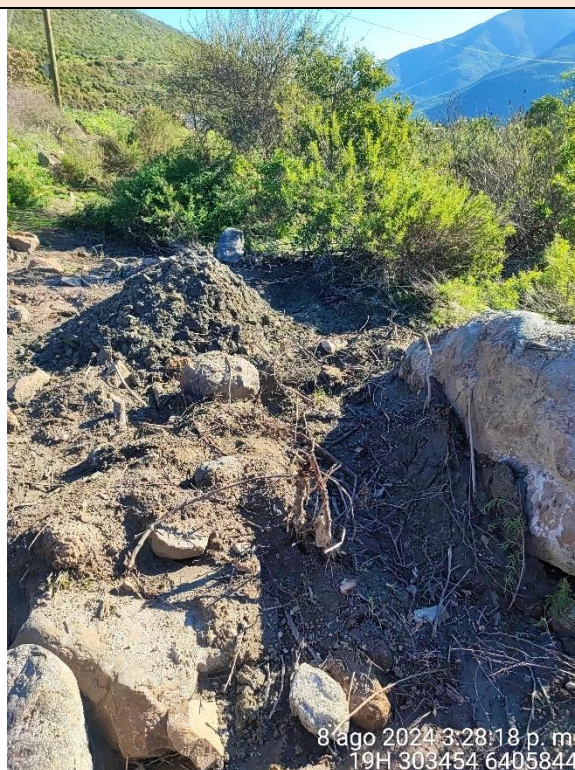
Imagen N° 22b. Misma área sector Quebrada Los Maquis terminadas las labores de limpieza.

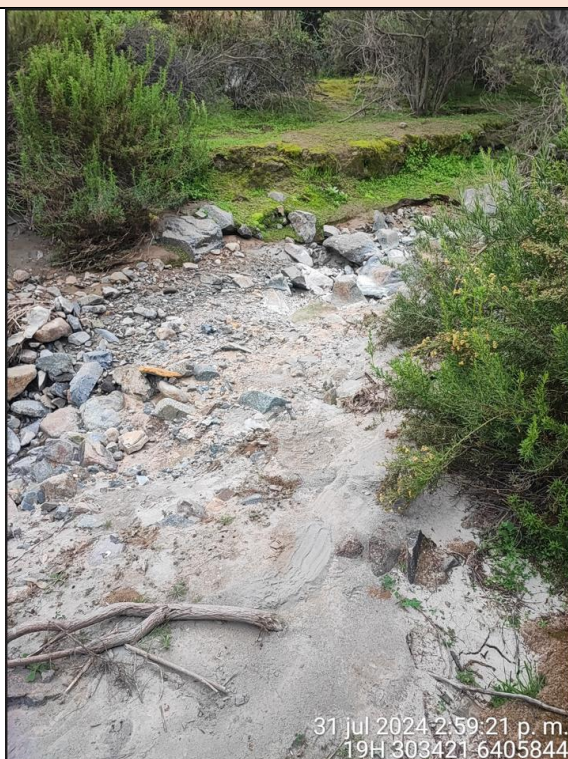
Imagen N° 23a. Área afectada sector Quebrada Los Maquis.

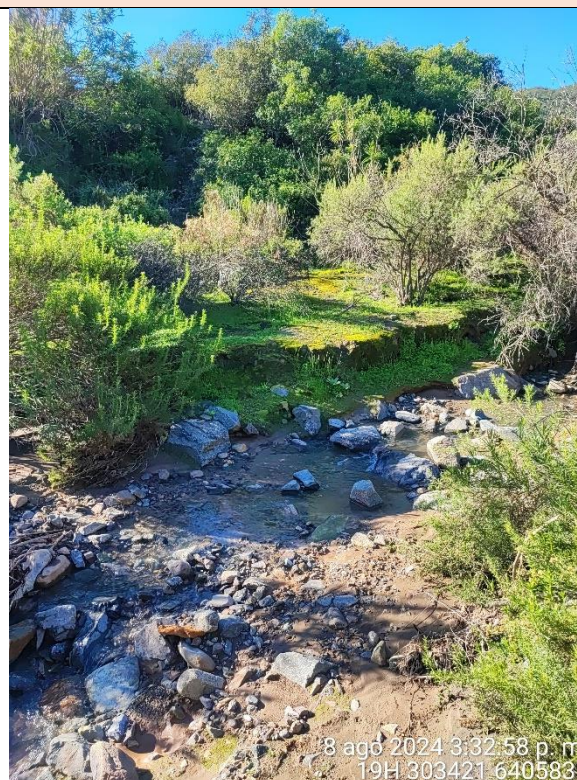
Imagen N° 23b. Misma área sector Quebrada Los Maquis terminadas las labores de limpieza.

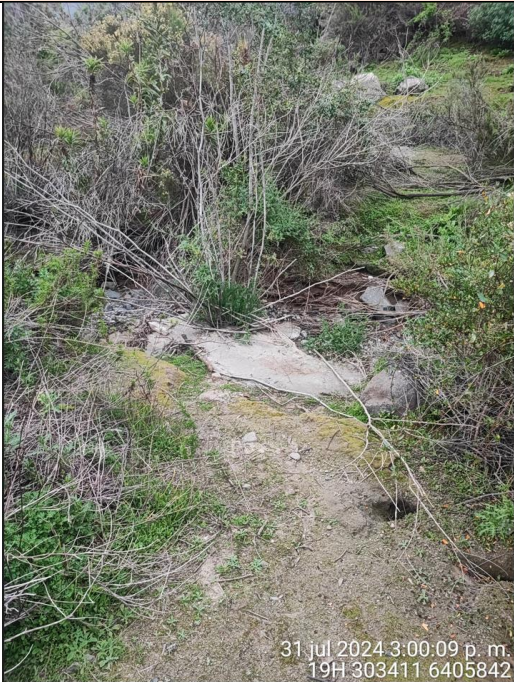
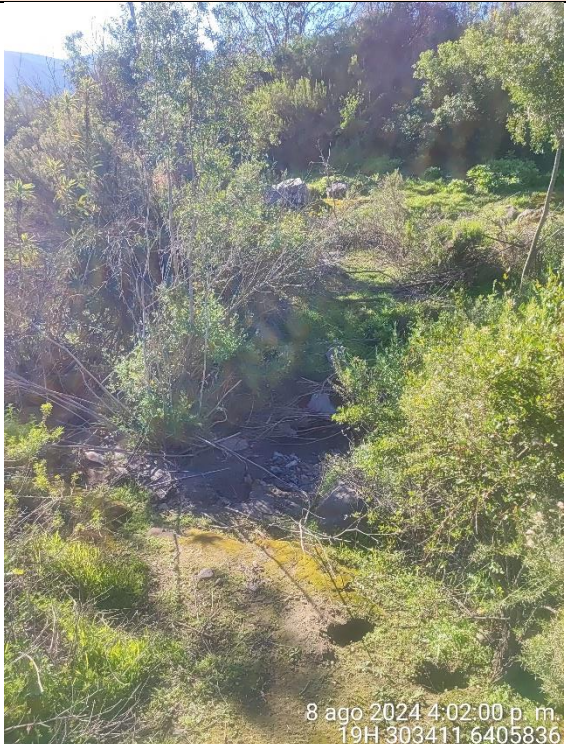
Imagen N°24a. Área afectada sector Quebrada Los Maquis.	Imagen N°24b. Misma área sector Quebrada Los Maquis terminadas las labores de limpieza.

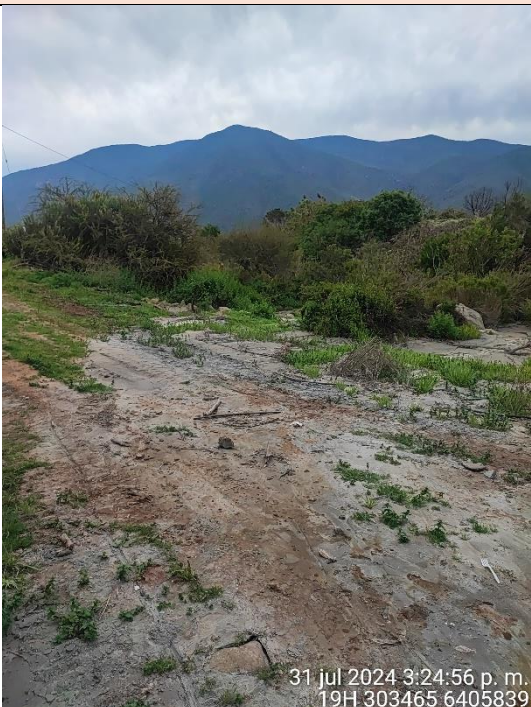
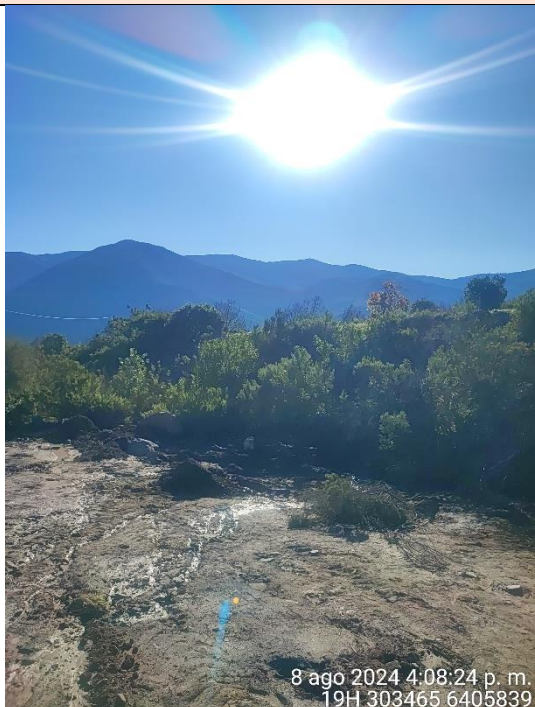
Imagen N°25a. Área afectada sector Quebrada Los Maquis.	Imagen N°25b. Misma área sector Quebrada Los Maquis terminadas las labores de limpieza.

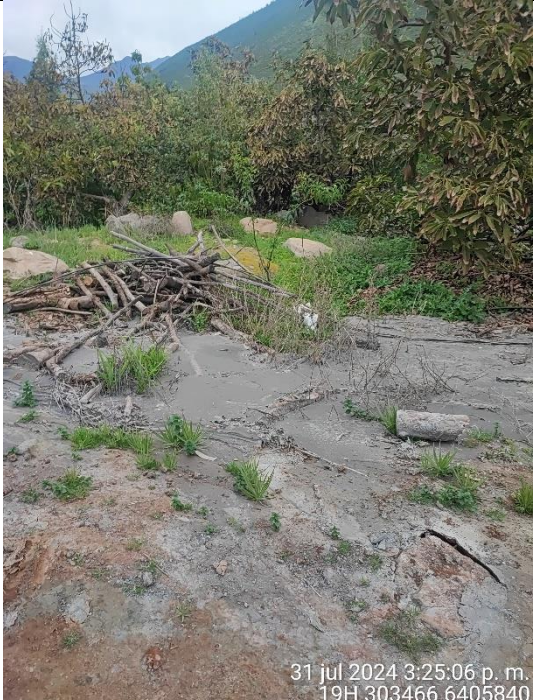
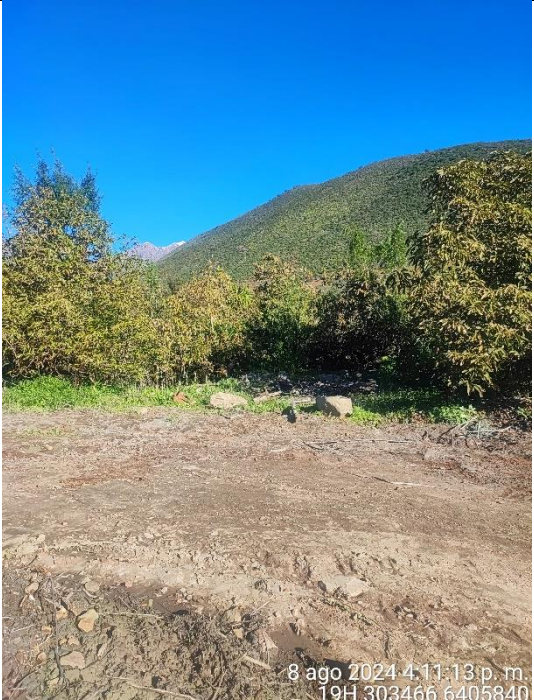
Imagen N° 26a Área afectada sector Quebrada Los Maquis.	Imagen N° 26b. Misma área sector Quebrada Los Maquis terminadas las labores de limpieza.

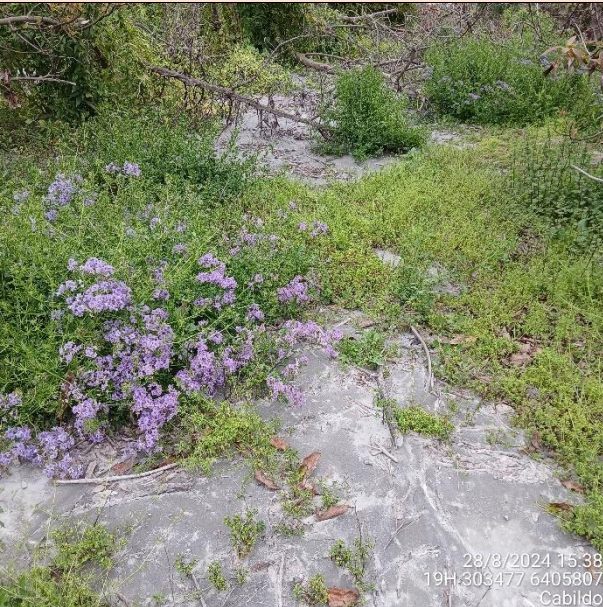
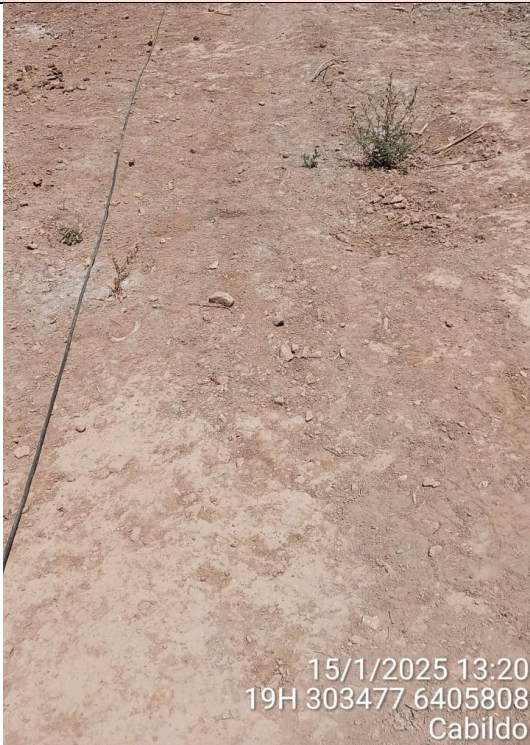
Imagen N° 27a. Área afectada sector Quebrada Los Maquis.	Imagen N° 27b. Misma área sector Quebrada Los Maquis terminadas las labores de limpieza.

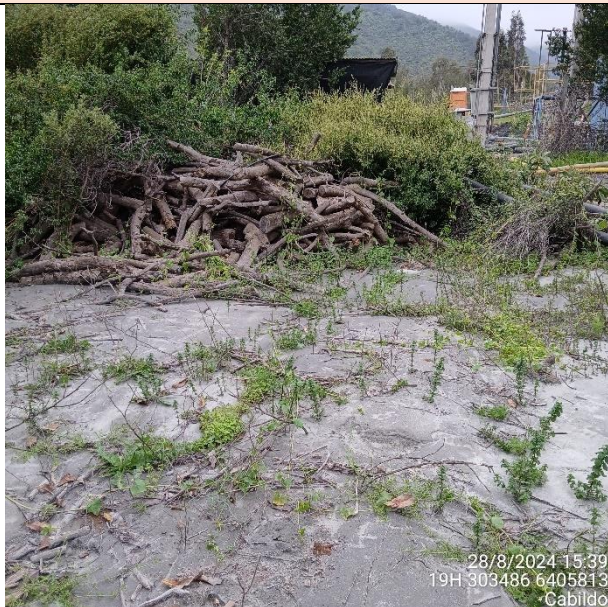
Imagen N° 28a. Área afectada sector Quebrada Los Maquis.

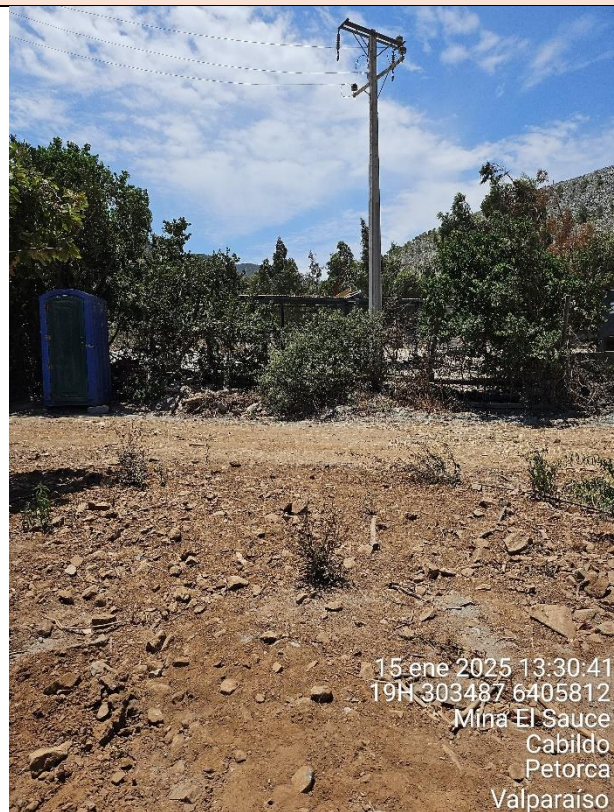
Imagen N° 28b. Misma área sector Quebrada Los Maquis terminadas las labores de limpieza.

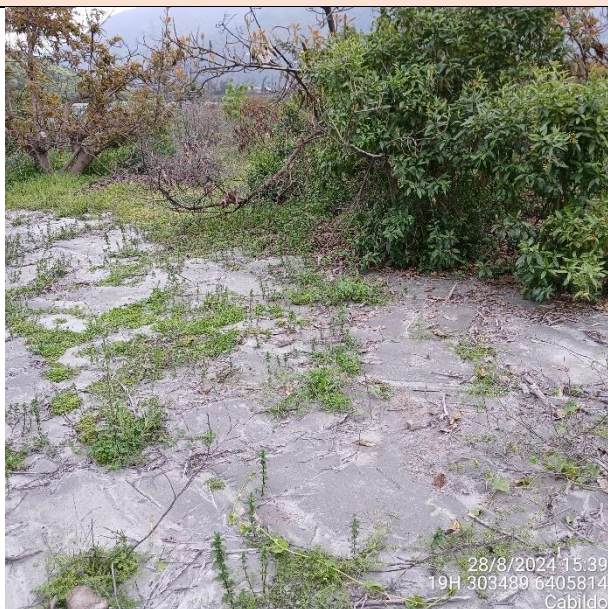
Imagen N° 29a. Área afectada sector Quebrada Los Maquis.

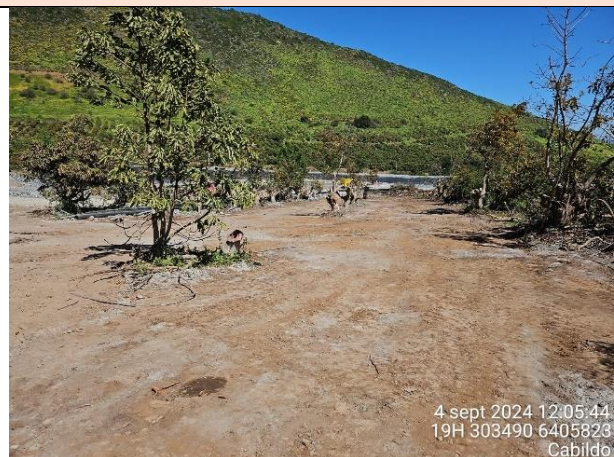
Imagen N° 29b. Misma área sector Quebrada Los Maquis terminadas las labores de limpieza.

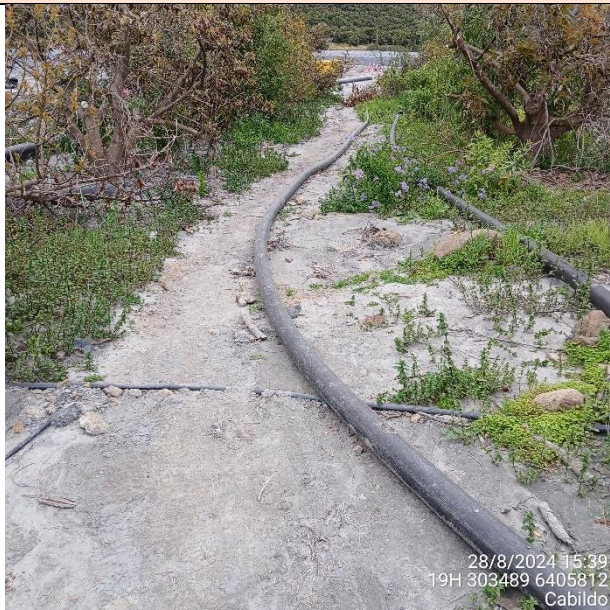
Imagen N° 30a. Área afectada sector Quebrada Los Maquis.

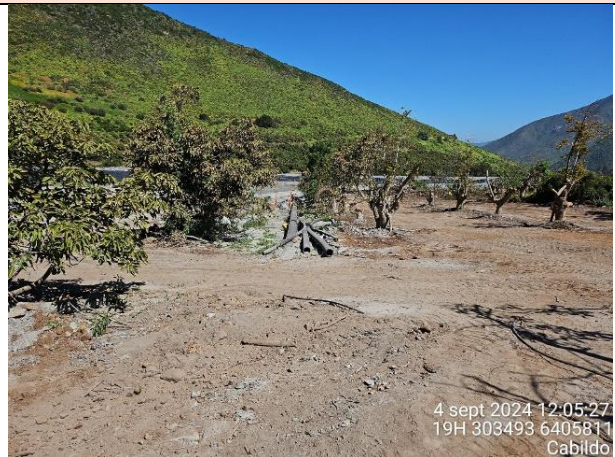
Imagen N° 30b. Misma área sector Quebrada Los Maquis terminadas las labores de limpieza.

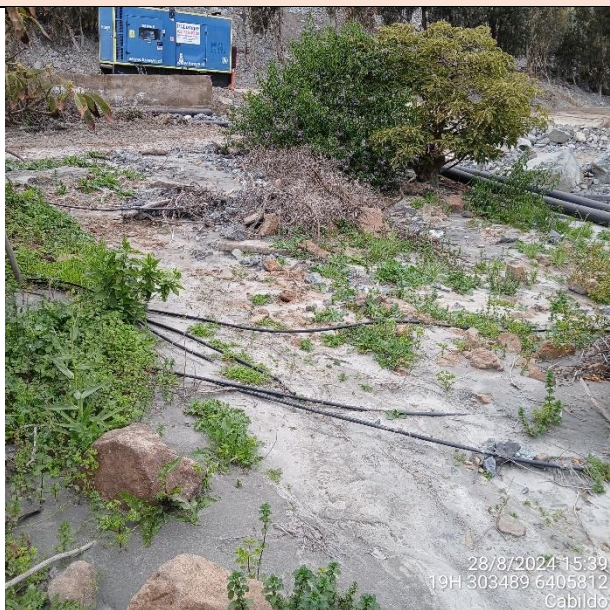
Imagen N° 31a. Área afectada sector Quebrada Los Maquis.

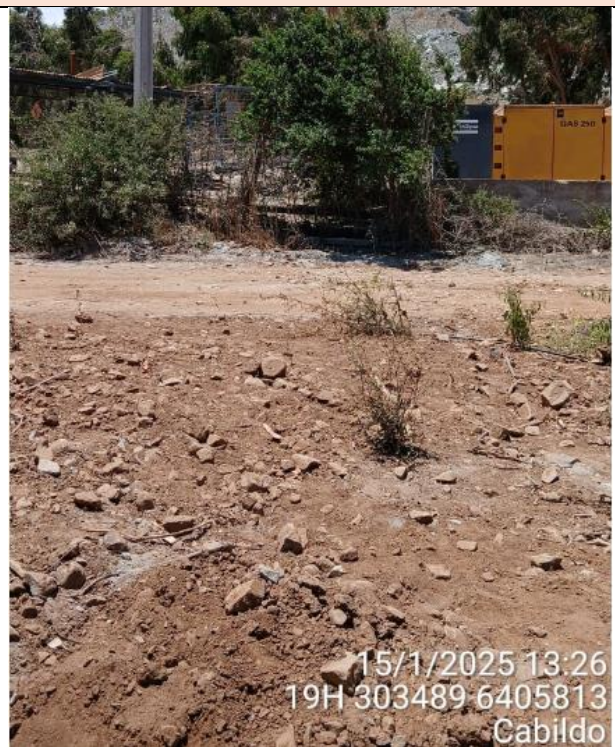
Imagen N° 31b. Misma área sector Quebrada Los Maquis terminadas las labores de limpieza.

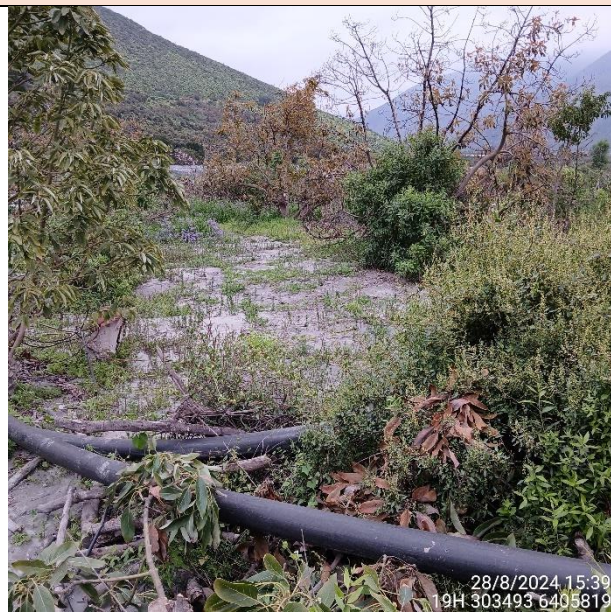
Imagen N° 32a. Área afectada sector Quebrada Los Maquis.

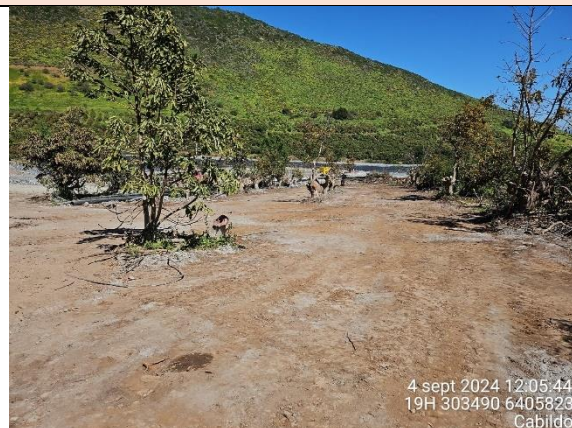
Imagen N° 32b. Misma área sector Quebrada Los Maquis terminadas las labores de limpieza.

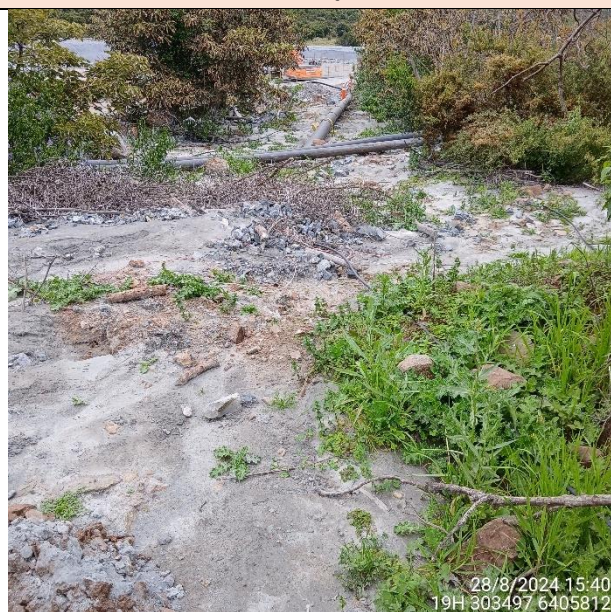
Imagen N° 33a. Área afectada sector Quebrada Los Maquis.

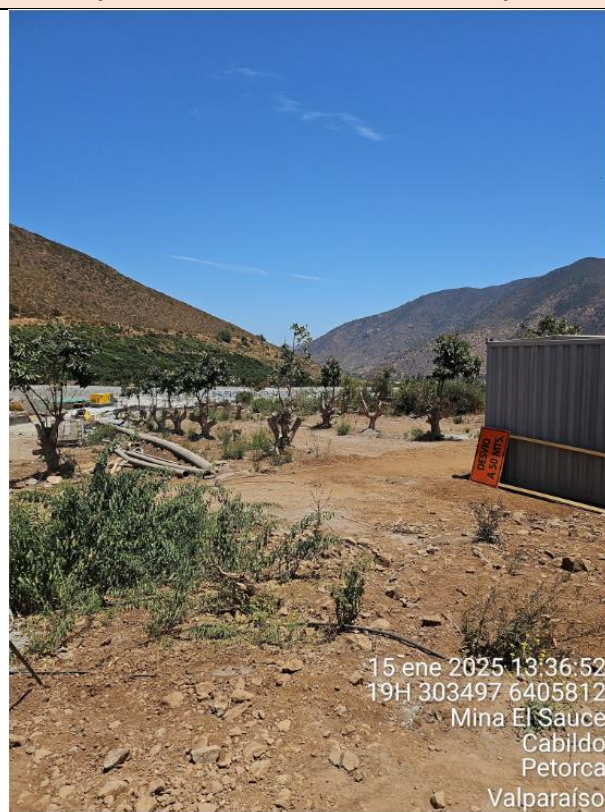
Imagen N° 33b. Misma área sector Quebrada Los Maquis terminadas las labores de limpieza.

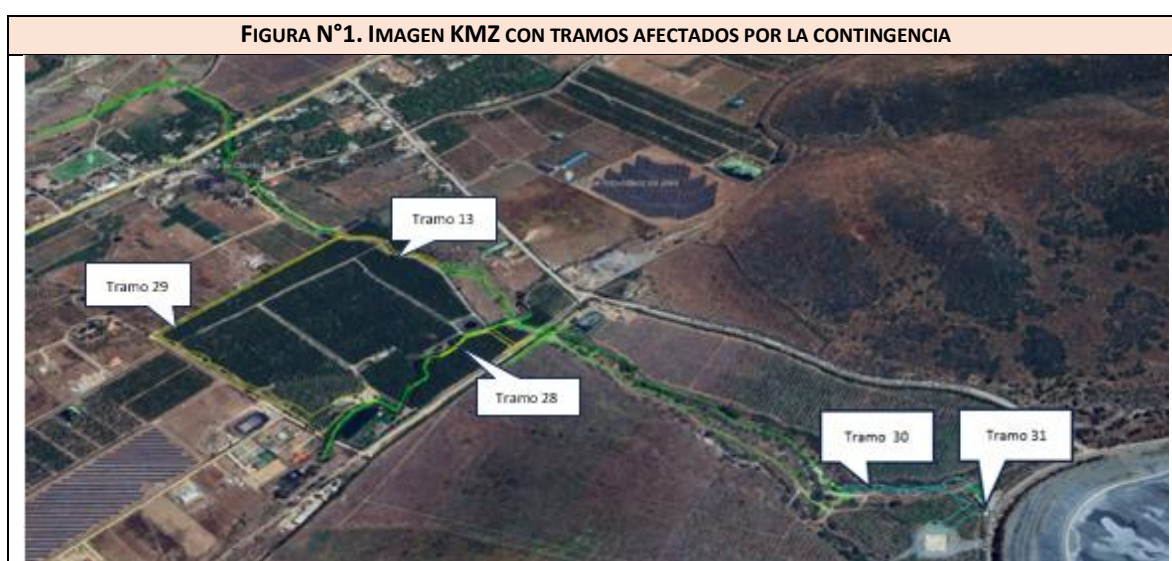
Como se observa en la imagen siguiente, los tramos 13, 28 y 29 corresponden a los tramos en predios de terceros aledaños, respecto de los cuales se había avanzado en las labores de limpieza de forma más lenta a lo planificado atendida la necesidad de solicitar autorización para acceder de acuerdo con lo informado. Mientras que los tramos 30 y 31 corresponden a las áreas de trabajo de limpieza en Quebrada El Maqui.

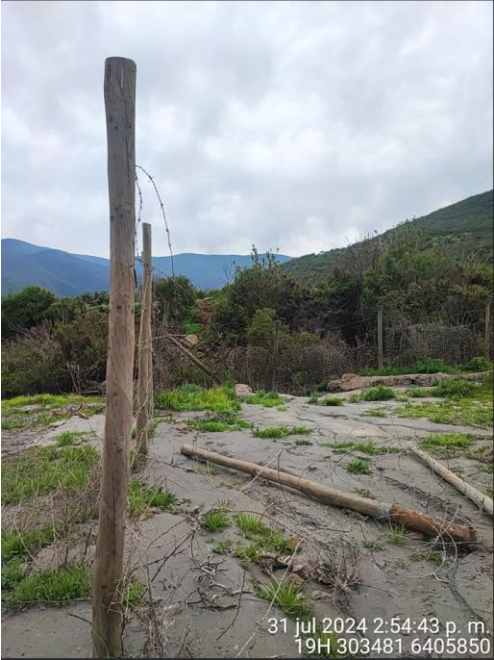
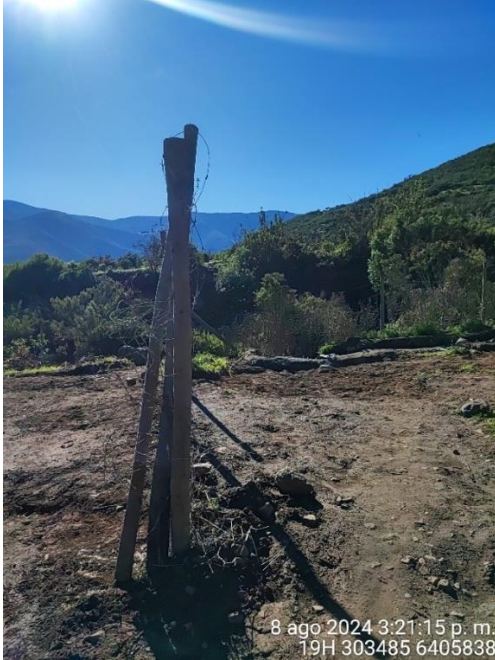
IMAGEN N°1 A) ÁREA AFECTADA SECTOR QUEBRADA EL MAQUI ANTES	IMAGEN N°1 B) ÁREA AFECTADA SECTOR QUEBRADA EL MAQUI TERMINADAS LAS LABORES DE LIMPIEZA
