MAT.: Presenta Reporte de Cumplimiento, Medidas Provisionales Rol N° MP-014-2018.

**INFORME DE MEDIDAS PROVISIONALES
PRE-PROCEDIMENTALES.**

La Resolución Exenta N°951 del 06 de agosto de 2018 de la Superintendencia del Medio Ambiente (SMA), y en razón de los antecedentes que en dicha resolución se indican, impuso una serie de medidas provisionales sobre la Sociedad de Exploración y Desarrollo minero (EXPLODESA), en particular, del «Proyecto Minero UVA».

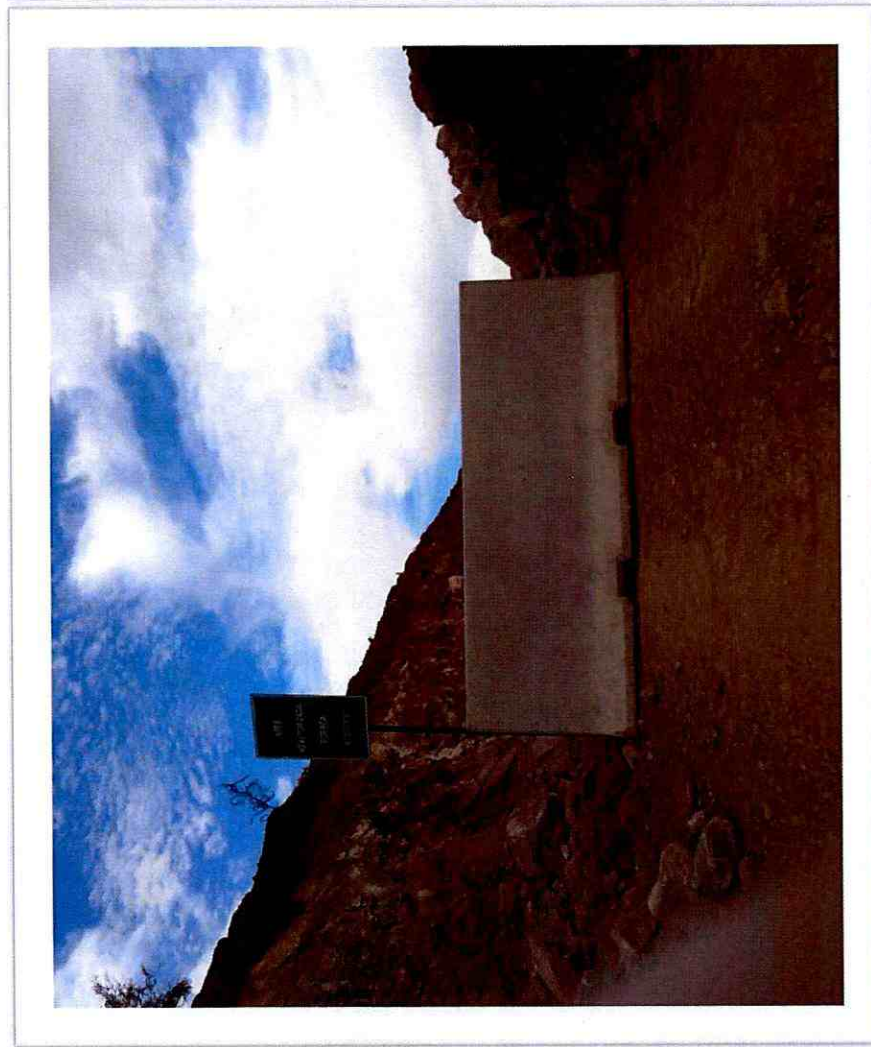
Fotografía N°1, que acredita la instalación de la señalética y barrera física que ha sido implementada en el sector de la Fase III. Además, se detalla, la fecha, hora y coordenadas² de la habilitación de la medida.

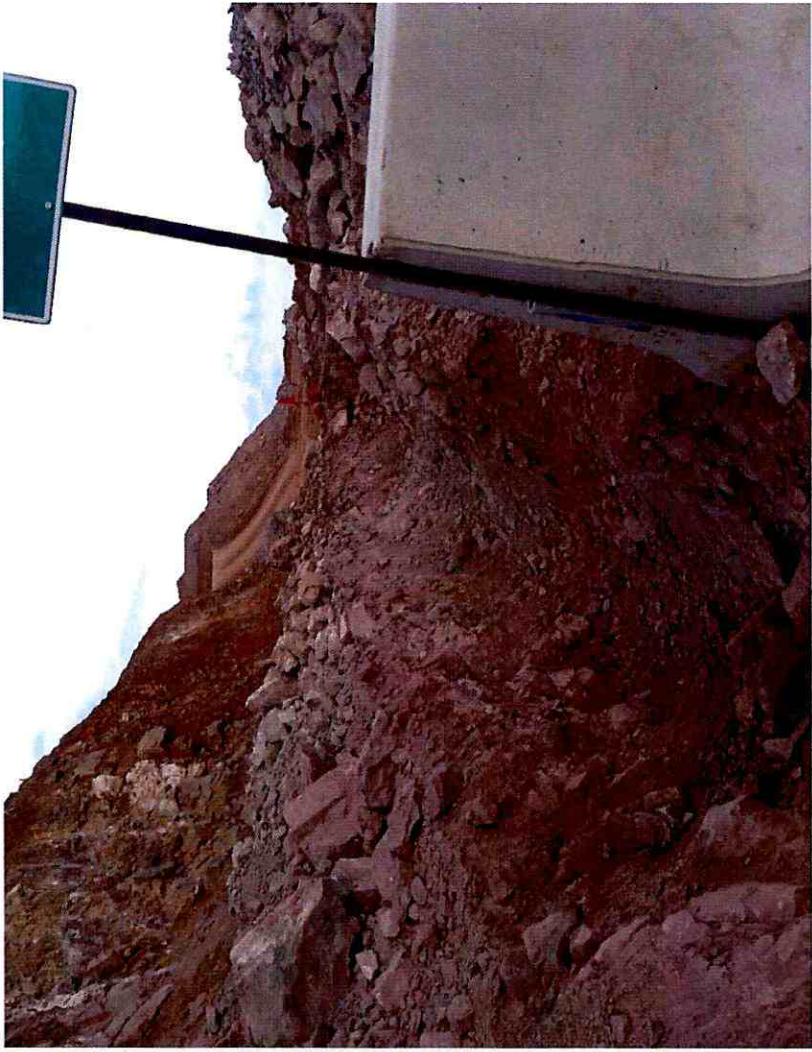
Fotografía N°2, que da cuenta de la zanja que ha sido implementada en el sector referido a la Fase III. Además, se detalla, la fecha, hora y coordenadas³ de la habilitación de la medida.

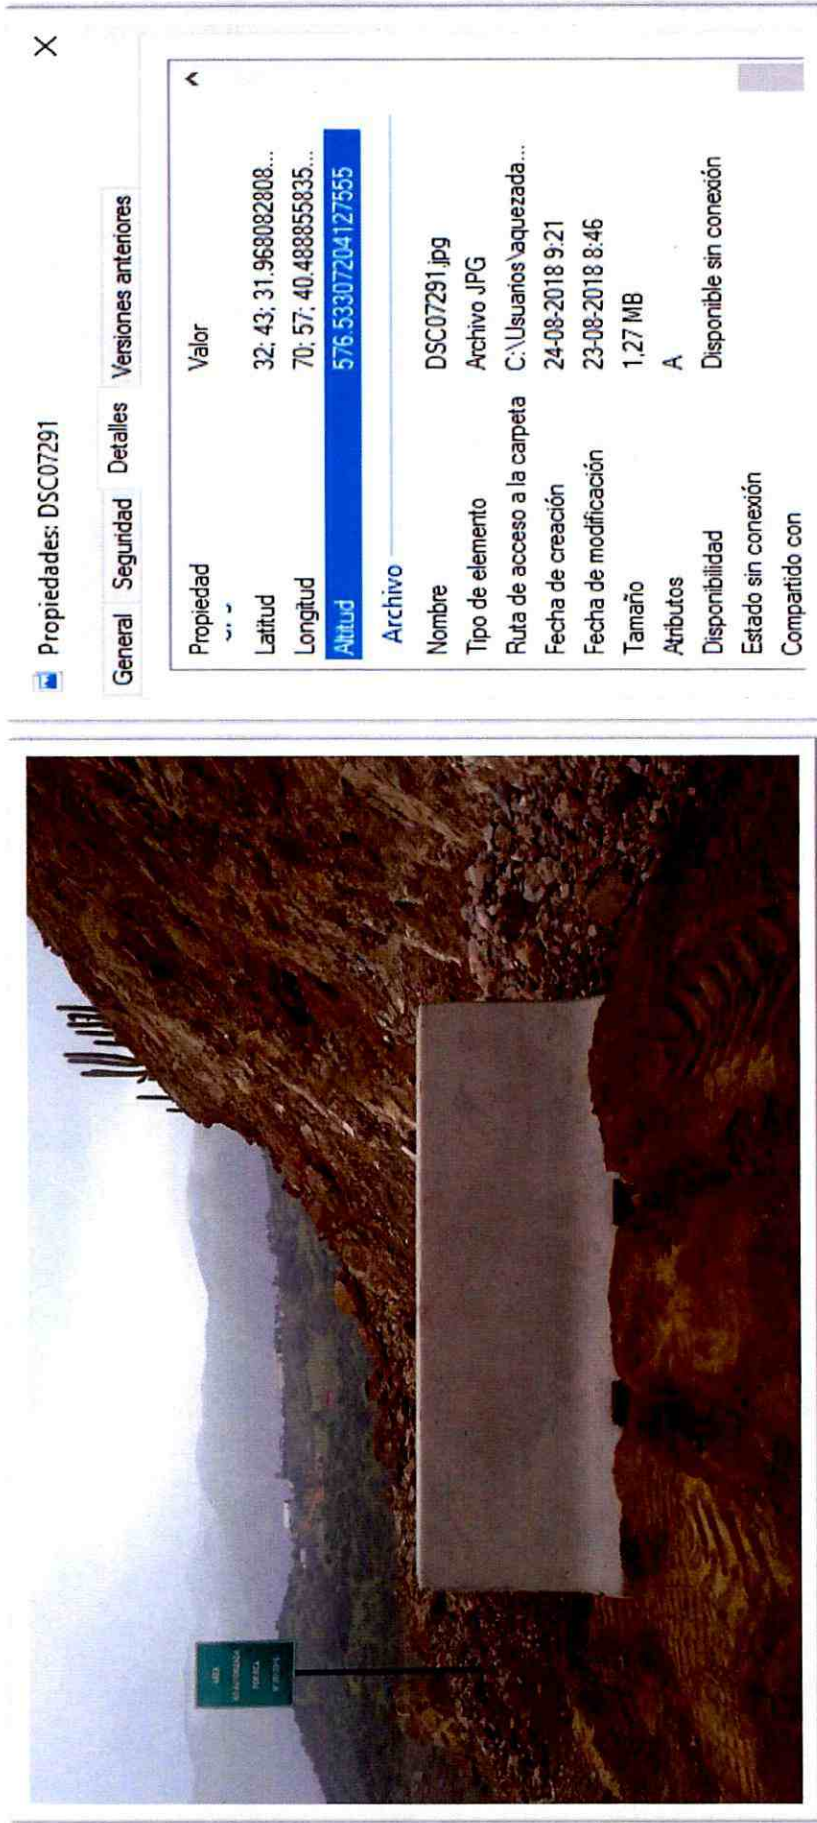
Fotografía N°3, que acredita la instalación de la señalética y barrera física que ha sido implementada en camino de conexión aún en construcción en la ladera situada al sur-poniente en lugar de su construcción, según coordenadas en pie de página N°11 de la Res. Ex. SMA N°951/2018. Además, se detalla la fecha, hora y coordenadas⁴ de la habilitación de la medida.

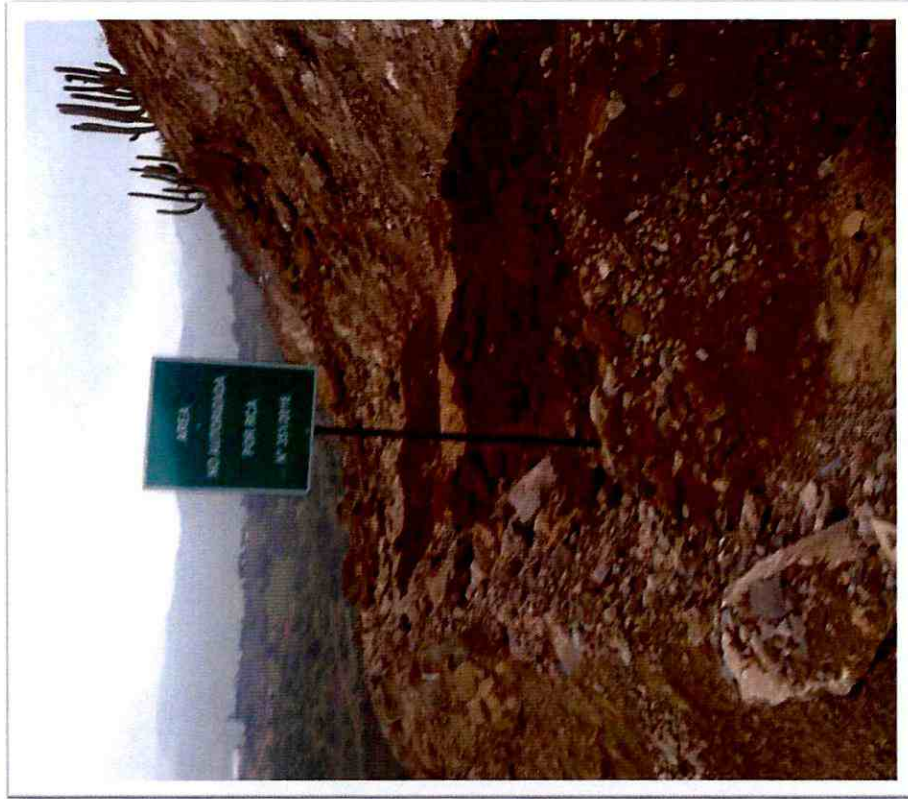
Fotografía N°4, que acredita la implementación de la zanja en el camino de conexión en la ladera situada al sur-poniente en lugar de avance de su construcción. Además, se detalla la fecha, hora y coordenadas⁵ de la habilitación de la medida.

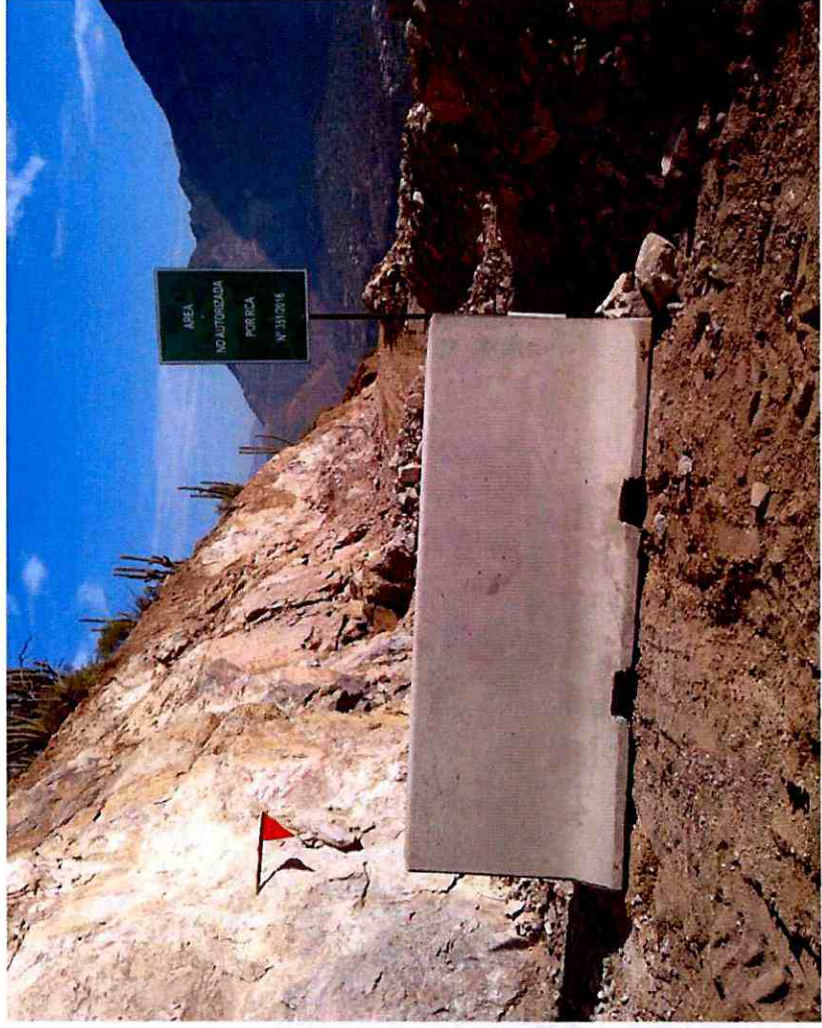
Fotografía N°5, que acredita la implementación de la señalética y barrera física en el camino de conexión aún en construcción en la ladera situada al sur-poniente, al inicio de dicho camino fuera del borde autorizado por la RCA N°351/2016, según coordenadas en pie de página N°10 de la Res. Ex. SMA N°951/2018. Además, se detalla la fecha, hora y coordenadas⁶ de la habilitación de la medida.

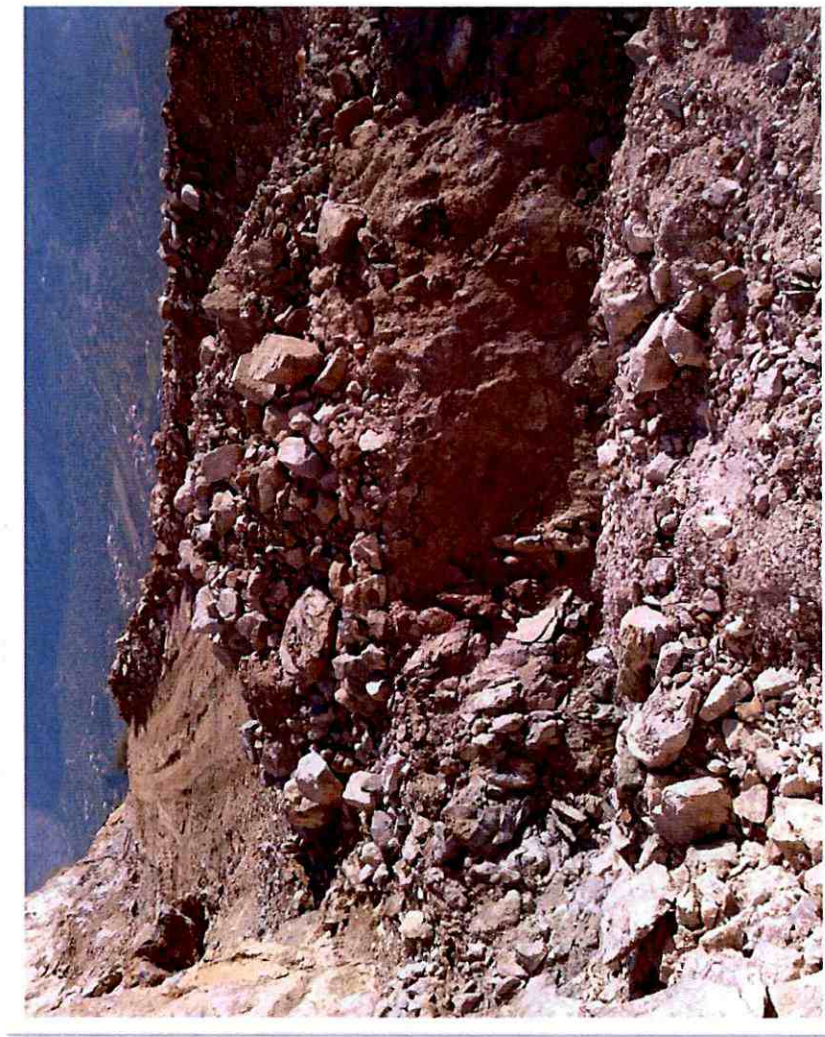
Fotografía N°6, que da cuenta de la zanja en camino de conexión aún en construcción en la ladera situada al sur-poniente, al inicio de dicho camino fuera del borde autorizado por la RCA N°351/2016, según coordenadas en pie de página N°10 de la Res. Ex. SMA N°951/2018. Además, se detalla la fecha, hora y coordenadas⁷ de la habilitación de la medida.

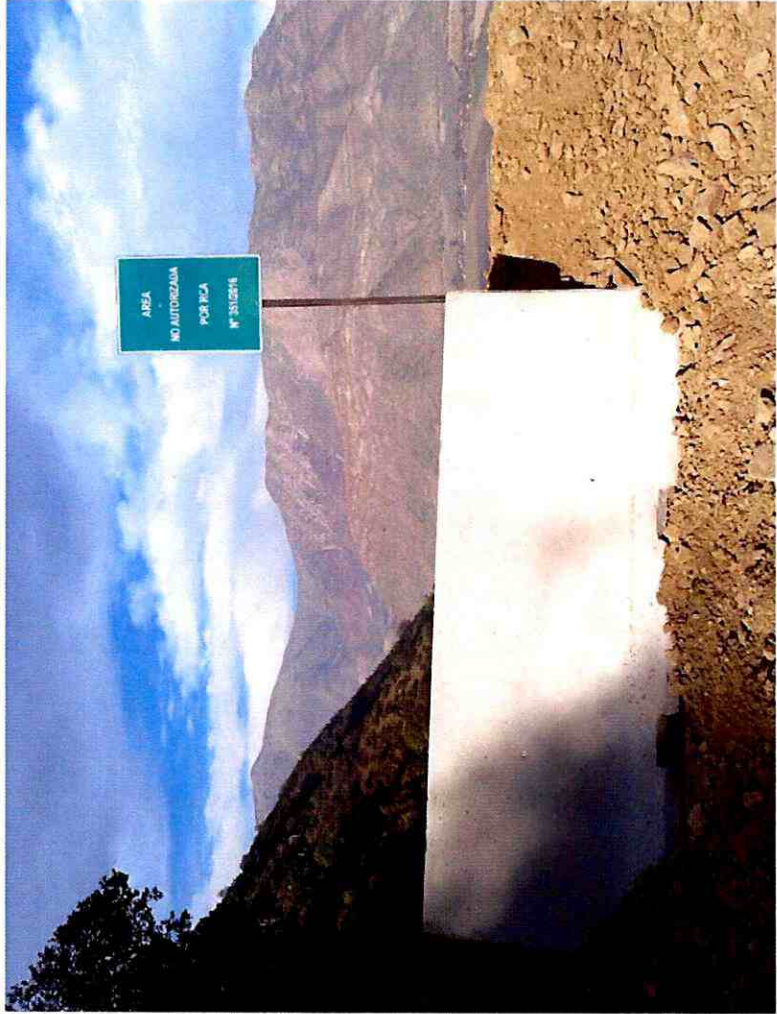
Fotografía N° 7, que acredita la señalética y barrera física que ha sido implementada en camino de conexión aún en construcción en la ladera situada al sur-poniente. Además, se detalla la fecha, hora y coordenadas⁸ de la habilitación de la medida.

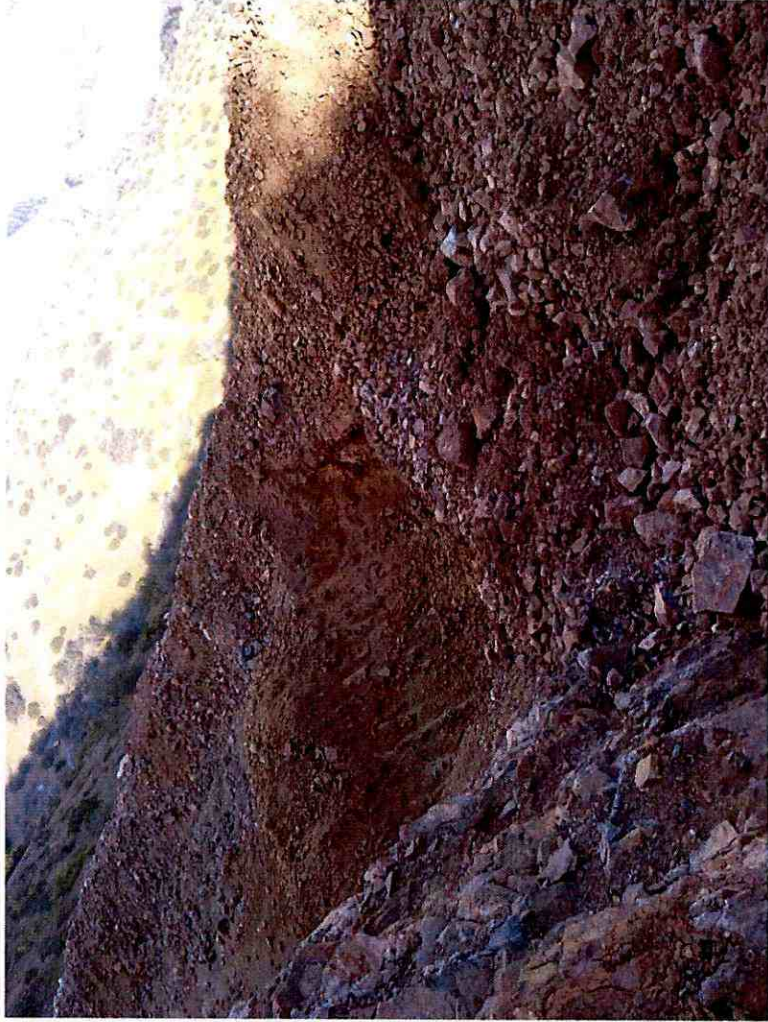
Fotografía N°8, que acredita la implementación de la zanja en camino de conexión aún en construcción en la ladera situada al sur-poniente. Además, se detalla la fecha, hora y coordenadas⁹ de la habilitación de la medida.

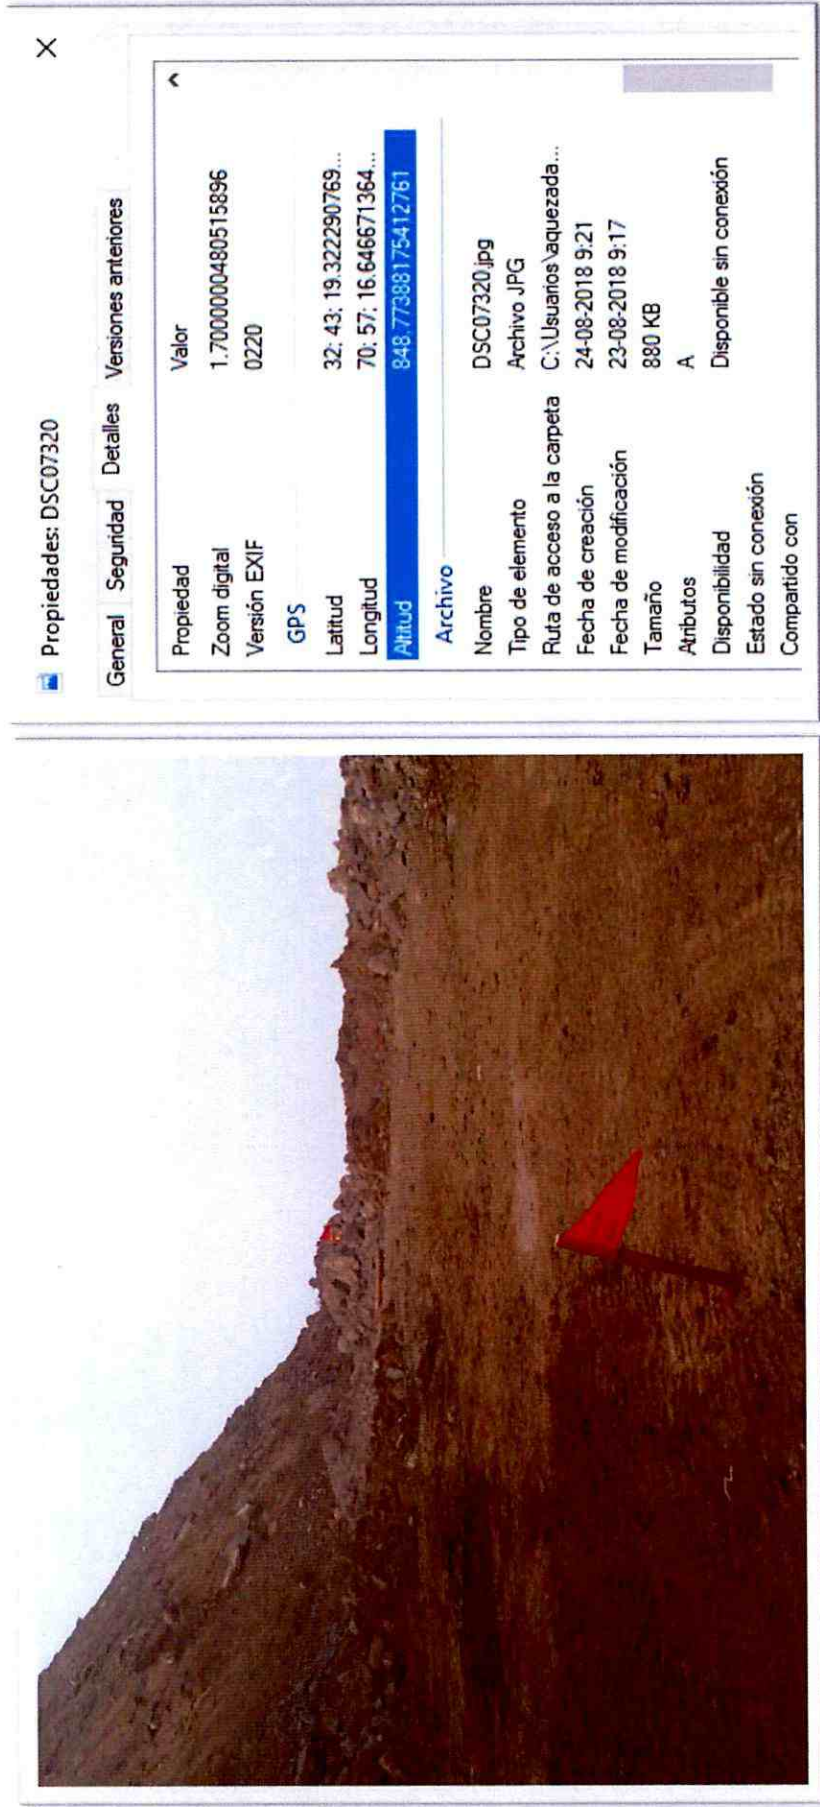
Fotografía N°9, que da cuenta del retiro de los equipos, casetas, maquinarias, cassetas, residuos y todo objeto producto de los trabajos en el sector correspondiente a la Fase III del Proyecto. Además, se detalla la fecha, hora y coordenadas¹⁰ de la habilitación de la medida.

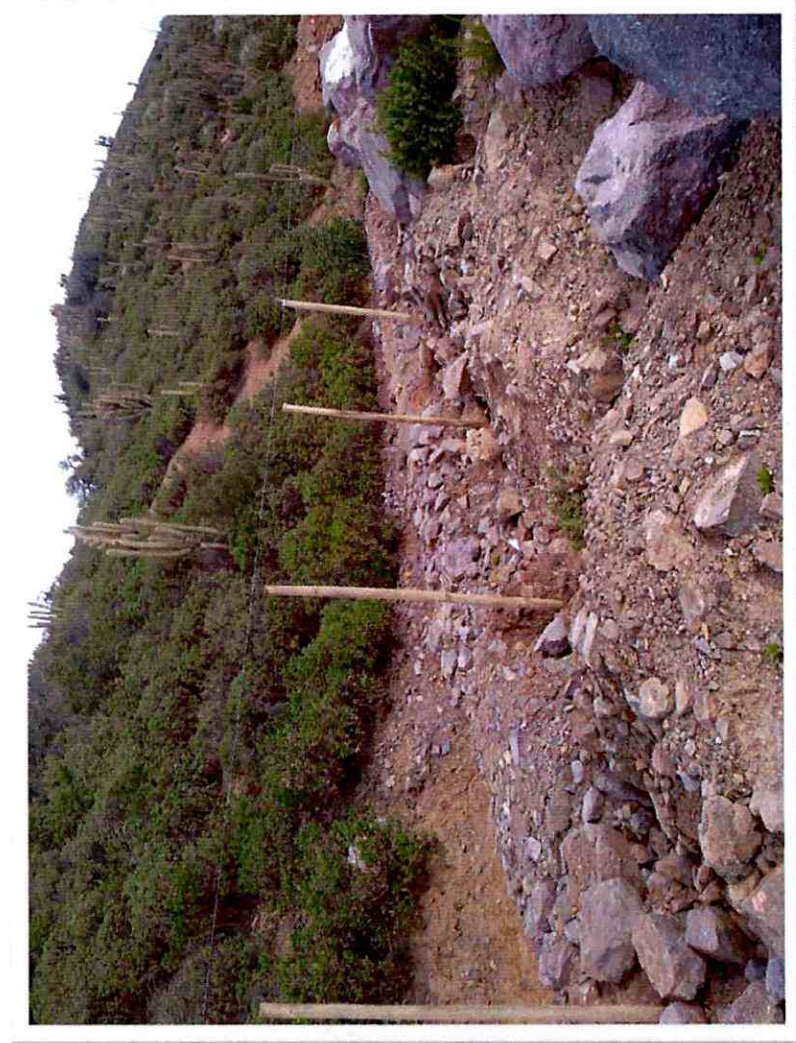
Fotografía N°10, que da cuenta del avance de la construcción del cerco perimetral.

De esta manera, se hace presente que el titular se compromete a construir el cerco perimetral faltante, al área correspondiente, en un plazo máximo de 4 meses desde esta fecha.

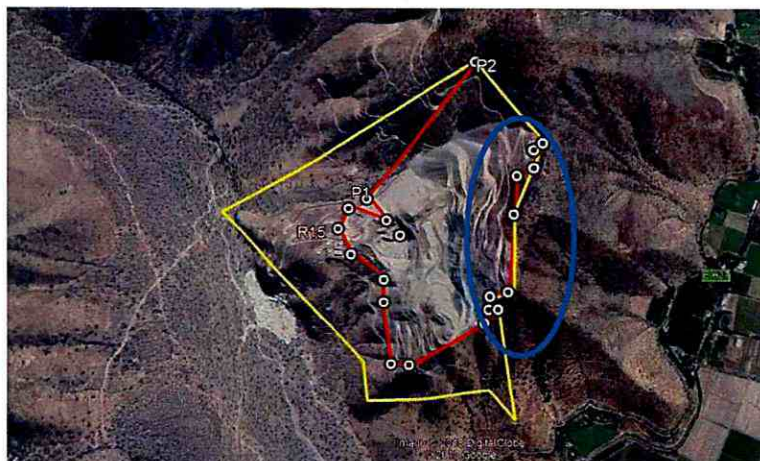
En este sentido, se informa que, previo a la dictación de la Res. Ex. SMA N°951/2018, EXPLODESA había comenzado a construir el cerco perimetral en la parte superior de la mina (en la Fase III), área específica que se traslapa entre la RCA N°36/2018 y la RCA N°351/2016 (ver figura más abajo). Así, y dado que la nueva RCA N°36/2018 contempla mayores áreas, la medida provisional impuesta se ha ido ejecutando considerando la construcción de un cerco perimetral de acuerdo a la nueva fisonomía del proyecto (RCA N° 36-2018), pues con ello se cumplen los mismos objetivos por la cual dicha medida fue impuesta, a saber: evitar un daño inminente al medio ambiente o a la salud de las personas.

En la siguiente figura, el área marcada en rojo corresponde al área aprobado en la RCA N°351/2016. El área en amarillo corresponde a la nueva RCA N°36/2018, y el círculo en azul, el área donde se está construyendo el cerco perimetral
