**DECLARA EL CUMPLIMIENTO DE LAS MEDIDAS
PROVISIONALES ORDENADAS MEDIANTE LA
RESOLUCIÓN EXENTA N° 1430, DE 30 de NOVIEMBRE
DE 2017, EN CONTRA DE IBEREÓLICA CABO LEONES III
S.A.**

RESOLUCIÓN EXENTA N° 1014

INFORME TÉCNICO DE FISCALIZACIÓN AMBIENTAL

IBEREÓLICA CABO LEONES III

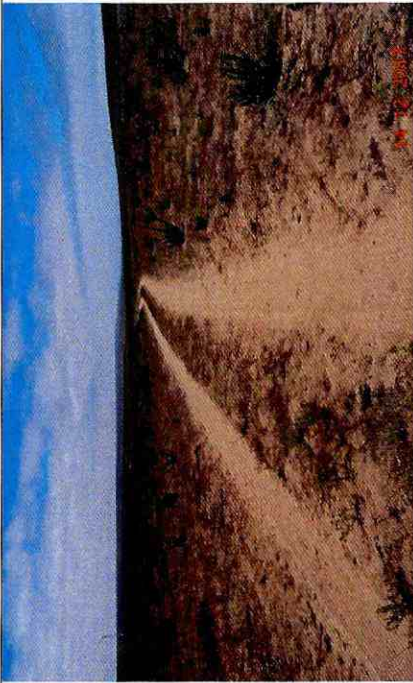
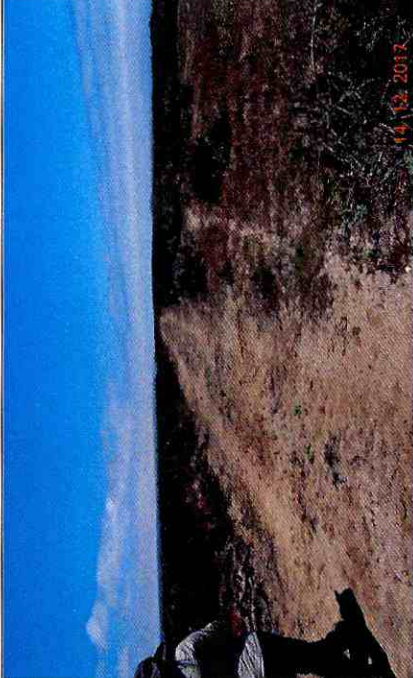
<p>Fotografía 1.</p> <p>Coordenadas UTM DATUM WGS84 HUSO 19 S</p> <p>Fecha: 14-12-2017</p> <p>Norte: 6.797.637 Este: 258.600</p> <p>Descripción del medio de prueba: Vista general de Huella inicial, la cual al momento de la inspección se encontraba en iguales condiciones que lo observado durante inspección ambiental del 17.10.2017. La huella observada tiene un largo de 690 metros y 4 metros de ancho, misma condición observada en inspección del 17.10.2017.</p>	<p>Fotografía 2.</p> <p>Coordenadas UTM DATUM WGS84 HUSO 19 S</p> <p>Fecha: 14-12-2017</p> <p>Norte: 6.797.616 Este: 258.007</p> <p>Descripción del medio de prueba: Vista general de Huella El Hueso, la cual al momento de la inspección se encontraba en iguales condiciones que lo observado durante inspección ambiental del 17.10.2017. La huella observada tiene un largo de 200 metros y un ancho de 3,4 metros, misma condición observada en inspección del 17.10.2017.</p>

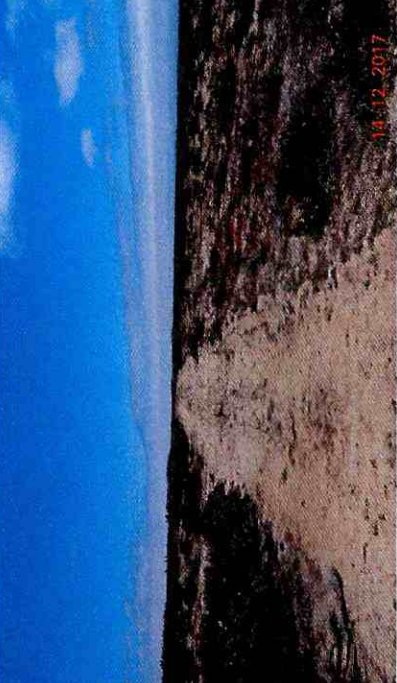
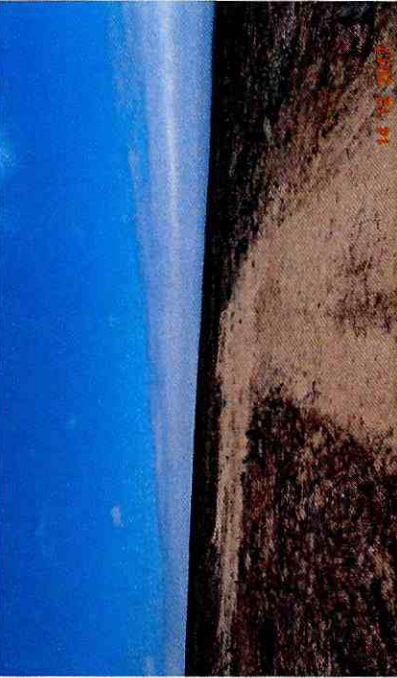
- La huella observada tiene un largo de 55 metros y un ancho de 3,5 metros (Fotografía N° 4).

<p>Fotografía 3.</p> <p>Coordenadas UTM DATUM WGS84 HUSO 19 S</p> <p>Fecha: 14-12-2017</p> <p>Norte: 6.797.625 Este: 257.719</p> <p>Descripción del medio de prueba: Vista general de Huella 3, la cual al momento de la inspección se encontraba en iguales condiciones que lo observado durante inspección ambiental del 17.10.2017. La huella observada tiene un largo de 146 metros y un ancho de 3,5 metros.</p>	<p>Fotografía 4.</p> <p>Coordenadas UTM DATUM WGS84 HUSO 19 S</p> <p>Fecha: 14-12-2017</p> <p>Norte: 6.797.531 Este: 257.399</p> <p>Descripción del medio de prueba: Vista general de Huella 4, la cual al momento de la inspección se encontraba en iguales condiciones que lo observado durante inspección ambiental del 17.10.2017. La huella observada tiene un largo de 55 metros y un ancho de 3,5 metros.</p>

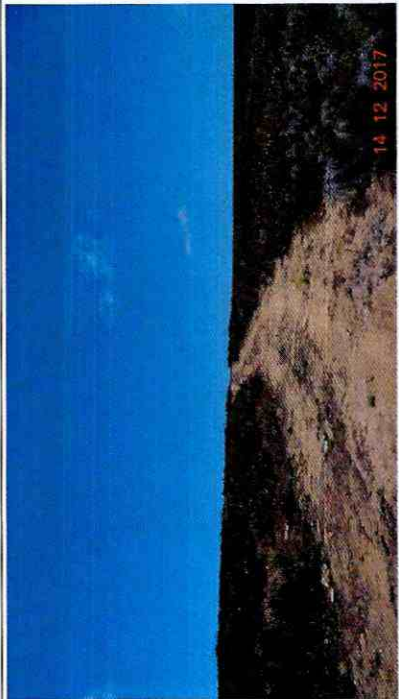
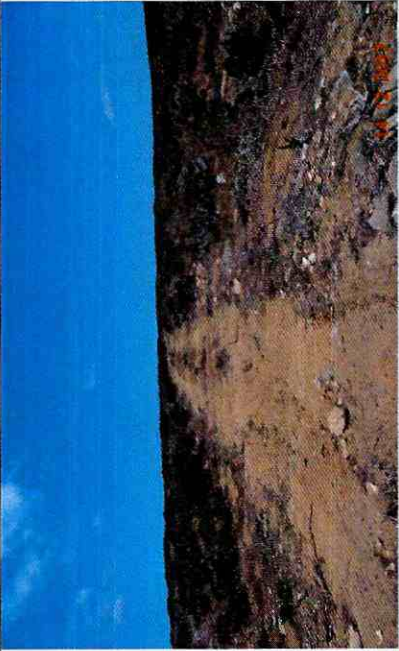
- Que este punto se encontraba en iguales condiciones que lo observado durante inspección ambiental del 17.10.2017 (Fotografía N° 5).
- La huella observada tiene un largo de 213 metros y un ancho de 2,70 metros (Fotografía N° 5).

- Que este punto se encontraba en iguales condiciones que lo observado durante inspección ambiental del 17.10.2017 (Fotografía N° 6).
- La huella observada tiene un largo de 220 metros aproximadamente y un ancho de 2,70 metros (Fotografía N° 6).

<p>Fotografía 5.</p>	<p>Fotografía 6.</p>
<p>Coordenadas UTM DATUM WGS84 HUSO 19 S</p>	<p>Coordenadas UTM DATUM WGS84 HUSO 19 S</p>
<p>Fecha: 14-12-2017 Norte: 6.797.509 Este: 257.105</p>	<p>Fecha: 14-12-2017 Norte: 6.797.505 Este: 256.655</p>
<p>Descripción del medio de prueba: Vista general de Huella 5, la cual al momento de la inspección se encontraba en iguales condiciones que lo observado durante inspección ambiental del 17.10.2017. La huella observada tiene un largo de 213 metros y un ancho de 2,70 metros.</p>	<p>Descripción del medio de prueba: Vista general de Huella 6, la cual al momento de la inspección se encontraba en iguales condiciones que lo observado durante inspección ambiental del 17.10.2017. La huella observada tiene un largo de 220 metros aproximadamente y un ancho de 2,70 metros.</p>

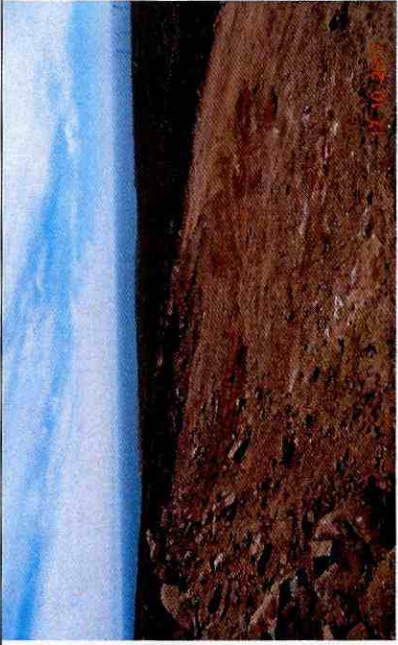
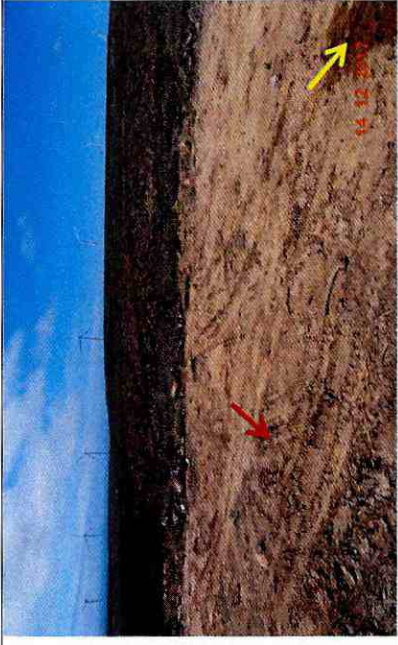
- Siguiendo el trayecto de la huella 7 se observó un área de intervención, el cual coincide con el punto señalado en el escrito presentado por el Titular como sondaje AE-9 (Coordenadas UTM WGS 84: 257.993 E, 6.799.312 N). Dicho punto se encuentra a unos 300 metros aproximadamente del punto Calicata AE-10. En este punto se observó huellas de vehículo mayor y derrame de hidrocarburo en el suelo (Fotografía N° 10).

<p>Fotografía 9. Coordenadas UTM DATUM WGS84 HUSO 19 S Fecha: 17-10-2017 Norte: 6.799.303 Este: 258.299</p>	<p>Fotografía 10. Coordenadas UTM DATUM WGS84 HUSO 19 S Fecha: 14-12-2017 Norte: 6.799.314 Este: 257.988</p>
<p>Descripción del medio de prueba: Área de intervención que se ubica a un costado de huella 7 donde se evidencia la realización de movimiento de tierra durante inspección ambiental realizada el 17.10.2017, previo a la dictación de medidas provisionales.</p>	<p>Descripción del medio de prueba: En el trayecto de la huella 7 se observa área de intervención, la cual coincide con el punto señalado en el escrito presentado por el Titular como sondeaje AE-9. Se observa en imagen huellas de vehículo mayor (flecha roja) y derrame de hidrocarburo en el suelo (flecha amarilla).</p>

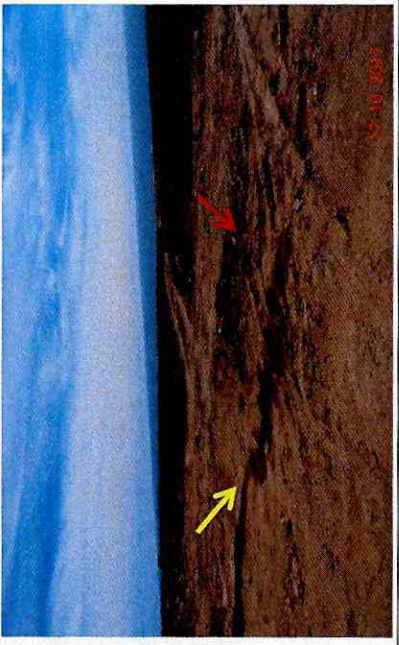
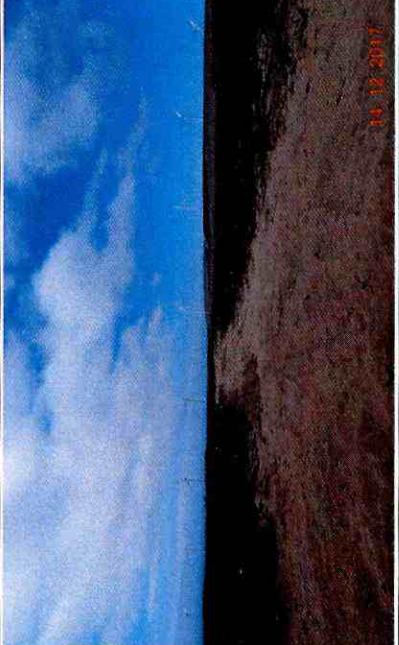
<p>Fotografía 11. Coordenadas UTM DATUM WGS84 HUSO 19 S Fecha: 17-10-2017 Norte: 6.799.317 Este: 257.994</p>	<p>Fotografía 12. Coordenadas UTM DATUM WGS84 HUSO 19 S Fecha: 14-12-2017 Norte: 6.799.312 Este: 257.389</p>

Cabe señalar que tanto las huellas de vehículo mayor como el derrame de hidrocarburo en el suelo, son hechos que ya se habían constatado durante la inspección ambiental realizada el 17.10.2017, por lo cual no corresponden a intervenciones nuevas (Ver Fotografía N° 11) (énfasis agregado).

- Se recorrió este punto, constatando que se encontraba en iguales condiciones que lo observado durante inspección ambiental del 17.10.2017 (Fotografía N° 12).
- La huella observada tiene un largo de 50 metros y un ancho de 3 metros (Fotografía N° 12).

<p>Descripción del medio de prueba: En el trayecto de la huella 7 visitada el 17.10.2017 se observa área de intervención, donde se constatan huellas de vehículo mayor (flecha roja) y derrame de hidrocarburo en el suelo (flecha amarilla).</p>	<p>Descripción del medio de prueba: Vista general de Huella entre 7 y 8, la cual al momento de la inspección se encontraba en iguales condiciones que lo observado durante inspección ambiental del 17.10.2017. La huella observada tiene un largo de 50 metros y un ancho de 3 metros.</p>

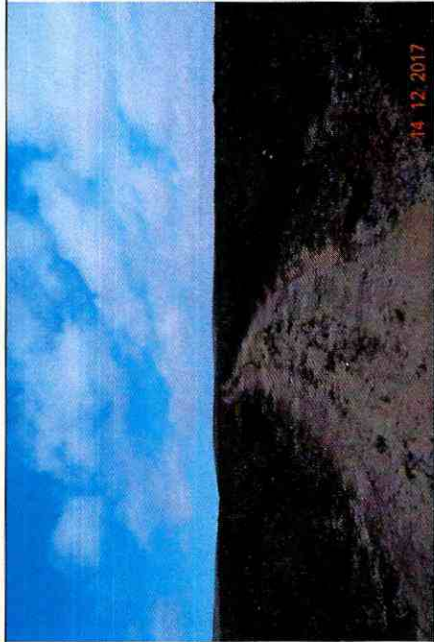
- Se recorrió este punto, constatando que se encontraba en iguales condiciones que lo observado durante inspección ambiental del 17.10.2017 (Fotografía N° 13).
- Además, se midió con huincha manual el ancho de la huella, correspondiendo a 3 metros (Fotografía N° 13).

Fotografía 13.	Fecha: 14-12-2017
Coordenadas UTM DATUM WGS84 HUSO 19 S	Norte: 6.799.639 Este: 256.863
Descripción del medio de prueba: Vista general de Huella 9, la cual al momento de la inspección se encontraba en iguales condiciones que lo observado durante inspección ambiental del 17.10.2017. La huella observada tiene un ancho de 3 metros.

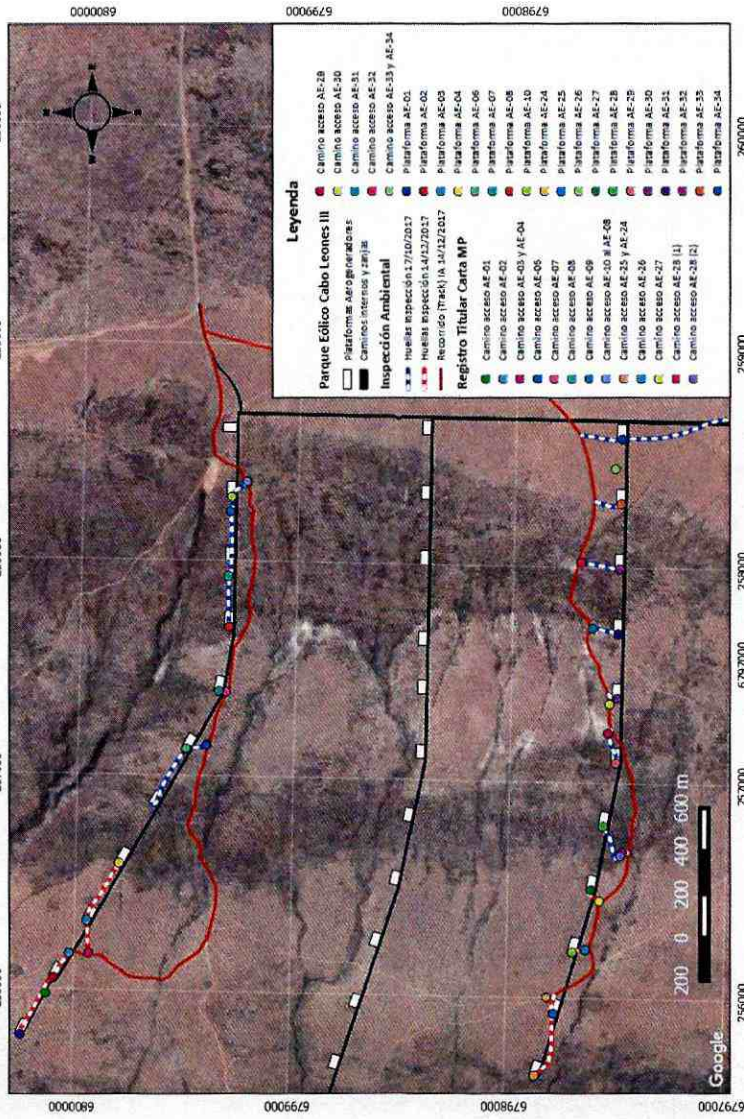
Registro 1. Fuente: Elaboración propia en base a Carta S/N de fecha 12.12.2017, Carta S/N de fecha 21.12.2017, track de recorrido de inspección ambiental de fecha 17.10.2017 y de 14.12.2017 y layout proyecto parque eólico cabo leones III.

Descripción del medio de prueba: Puntos presentados con registro fotográfico por el Titular Ibereólica Cabo Leonos III en Carta S/N de fecha 12.12.2017 y en carta S/N de fecha 21.12.2017 donde señala que no se han realizado acciones tal como fue solicitado por esta Superintendencia. Se observa que en inspección ambiental de 14.12.2017 (línea roja punteada) se recorrieron los puntos señalados en carta del 12.12.2017, verificando lo señalado por el Titular.

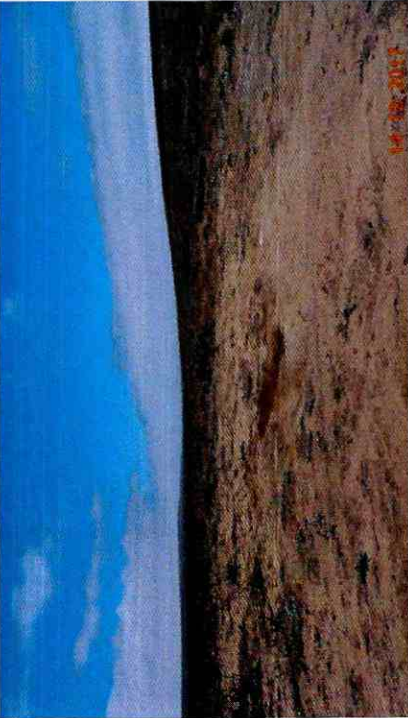
<p>Fotografía 14.</p> <p>Fecha: 14-12-2017</p> <p>Coordenadas UTM DATUM WGS84 HUSO 19 S Norte: 6.797.020 Este: 258.635</p> <p>Descripción del medio de prueba: Vista general del final de la Huella inicial. Durante inspección ambiental no se observó camión estacionado con equipamiento de perforación geológica (sondajes) como se había constatado en inspección ambiental del 17.10.2017.</p>

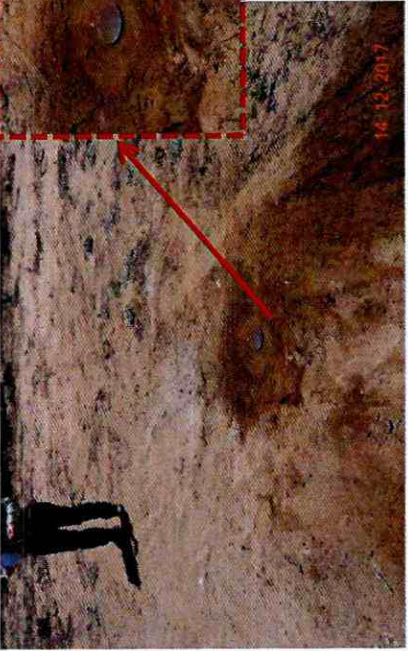
<p>Fotografía 15.</p> <p>Fecha: 14-12-2017</p> <p>Coordenadas UTM DATUM WGS84 HUSO 19 S Norte: 6.797.012 Este: 258.632</p> <p>Descripción del medio de prueba: Final de la huella inicial donde se observa un sondaje el cual se encontraba sellado al momento de la inspección, lo cual en la inspección anterior no fue constatado (ver imagen ampliada).</p>

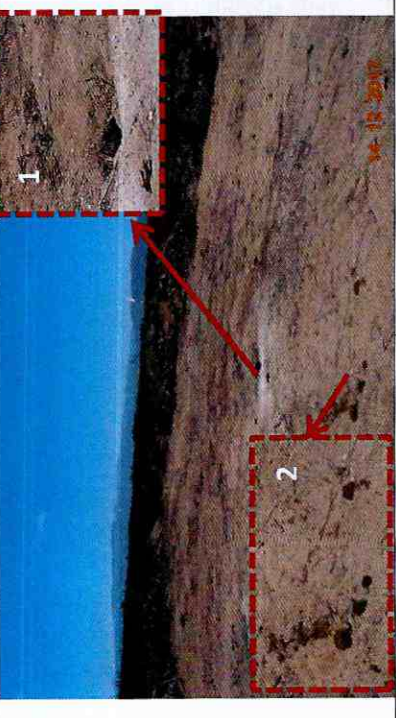
<p>Fotografía 16.</p> <p>Fecha: 14-12-2017</p> <p>Coordenadas UTM DATUM WGS84 HUSO 19 S Norte: 6.797.515 Este: 257.989</p> <p>Descripción del medio de prueba: Vista general de final de la Huella El Hueso, donde se observa un área mayor de aproximadamente 15 x 15 metros, donde se observó un agujero circular descubierto en el centro (imagen ampliada 1) y derrame de hidrocarburo en el suelo (imagen ampliada 2).</p>

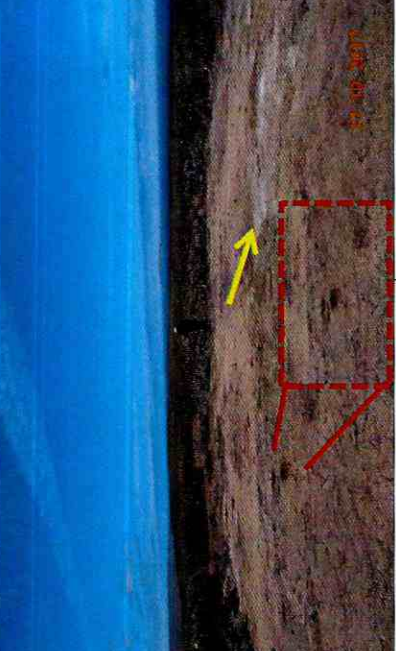
<p>Fotografía 17.</p> <p>Fecha: 17-10-2017</p> <p>Coordenadas UTM DATUM WGS84 HUSO 19 S Norte: 6.797.520 Este: 257.992</p> <p>Descripción del medio de prueba: Vista general de final de la Huella El Hueso, donde se observó un área mayor, junto con restos de mineral (lechada) que da indicios de la realización de un agujero circular (flecha amarilla) y derrame de hidrocarburo en el suelo (imagen ampliada).</p>

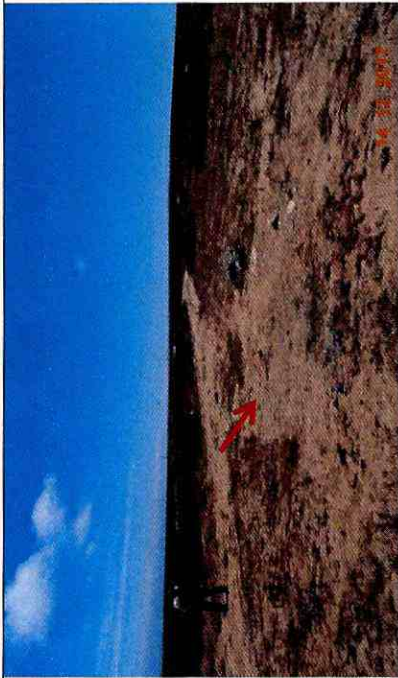
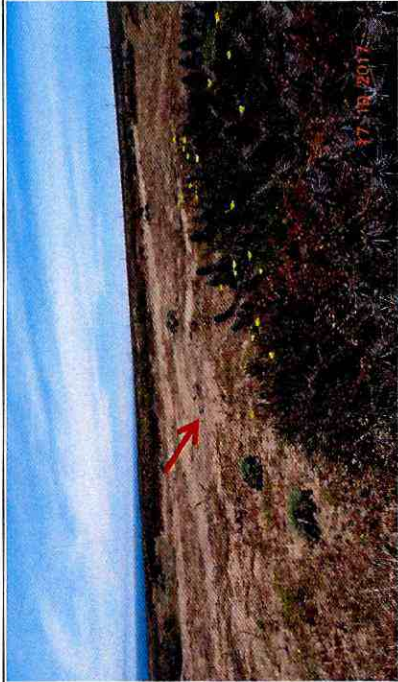
<p>Fotografía 18.</p> <p>Coordenadas UTM DATUM WGS84 HUSO 19 S</p> <p>Fecha: 14-12-2017</p> <p>Norte: 6.797.504 Este: 257.691</p>	<p>Fotografía 19.</p> <p>Coordenadas UTM DATUM WGS84 HUSO 19 S</p> <p>Fecha: 17-10-2017</p> <p>Norte: 6.797.505 Este: 257.692</p>
<p>Descripción del medio de prueba: Vista general de final de Huella 3, sector que coincide con el punto que el Titular señala en su escrito como Calicata AE-31, y donde se observó un área de intervención donde se evidencia la realización de movimiento de tierra.</p>	<p>Descripción del medio de prueba: Costado de Huella 3, donde se observó en inspección del 17 de octubre de 2017 una pequeña área de intervención y movimiento de tierra (flecha roja).</p>

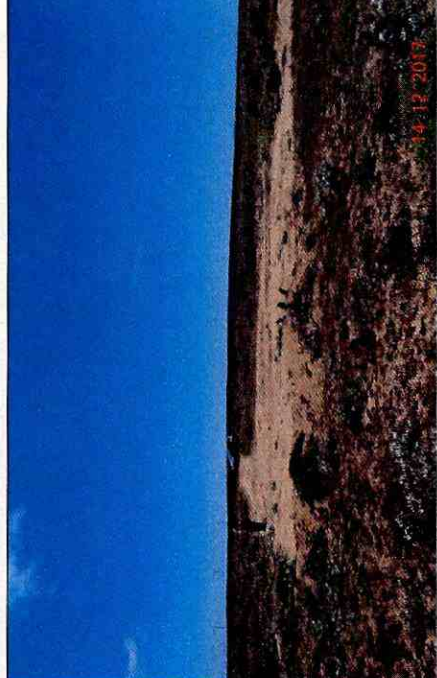
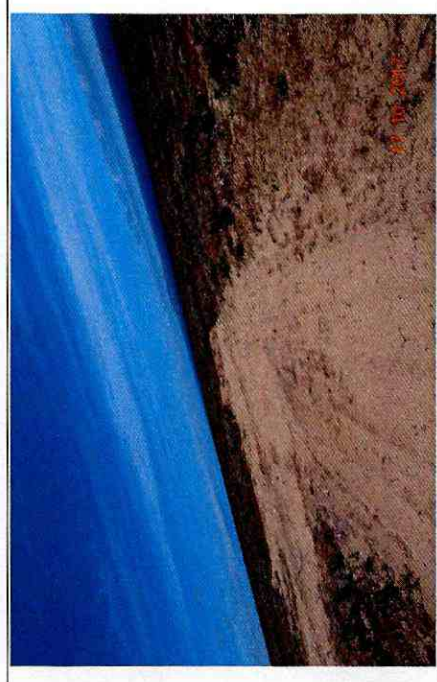
<p>Fotografía 20.</p> <p>Coordenadas UTM DATUM WGS84 HUSO 19 S</p> <p>Fecha: 14-12-2017</p> <p>Norte: 6.797.498 Este: 257.378</p>	<p>Fotografía 21.</p> <p>Coordenadas UTM DATUM WGS84 HUSO 19 S</p> <p>Fecha: 17-10-2017</p> <p>Norte: 6.797.529 Este: 257.393</p>

<p>Descripción del medio de prueba: Vista general de final de Huella 4, sector que coincide con el punto que el Titular señala como Sondaje AE-30. En dicho lugar se observó un área de intervención que mide 13x14 metros donde se evidencia la realización de movimiento de tierra.</p>	<p>Descripción del medio de prueba: Vista general de final de Huella 4, donde en inspección del 17.10.2017 se observó un área de intervención donde se evidencia la realización de movimiento de tierra.</p>

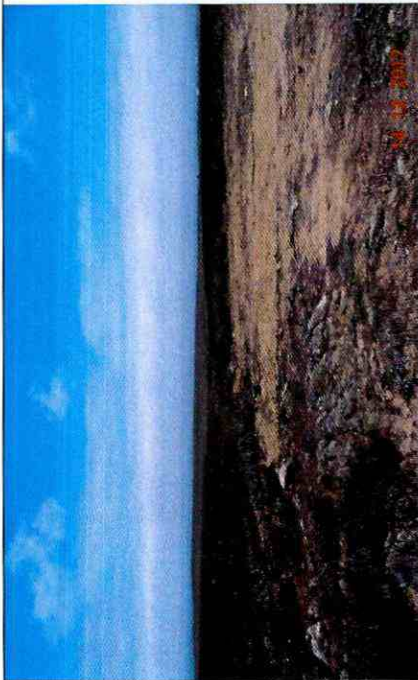
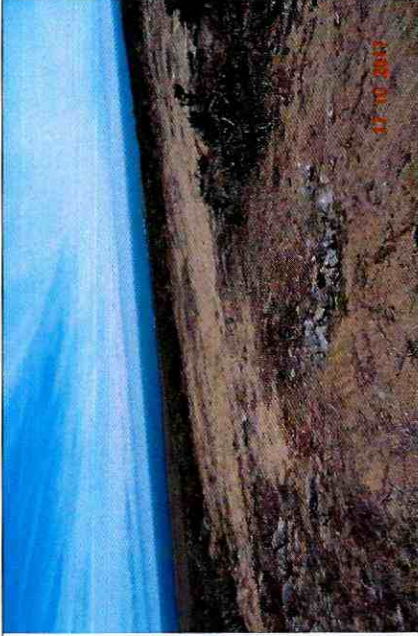
<p>Fotografía 22.</p> <p>Coordenadas UTM DATUM WGS84 HUSO 19 S</p> <p>Fecha: 14-12-2017</p> <p>Norte: 6.797.506 Este: 257.103</p>	<p>Fotografía 23.</p> <p>Coordenadas UTM DATUM WGS84 HUSO 19 S</p> <p>Fecha: 17-10-2017</p> <p>Norte: 6.797.511 Este: 257.103</p>
<p>Descripción del medio de prueba: Vista general de final de Huella 5, sector que coincide con el punto que el Titular señala como calicata AE-29. En dicho lugar se constató una superficie rectangular intervenida de 13x19 metros.</p>	<p>Descripción del medio de prueba: Vista general de final de Huella 5, donde durante inspección ambiental del día 17.10.2017 se constató una superficie rectangular intervenida.</p>

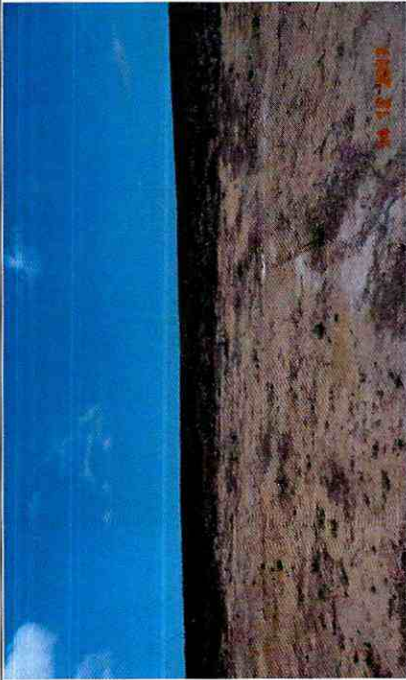
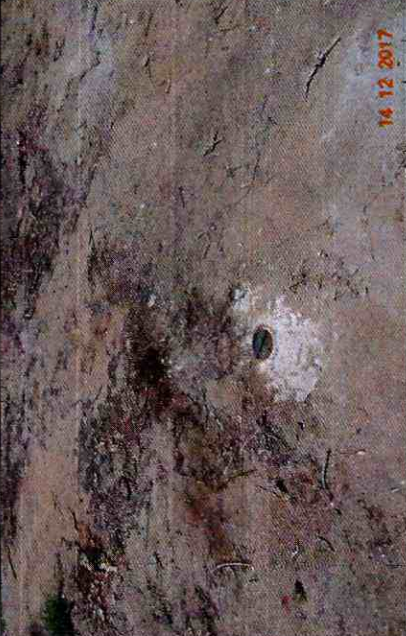
<p>Fotografía 24.</p> <p>Coordenadas UTM DATUM WGS84 HUSO 19 S</p> <p>Fecha: 14-12-2017</p> <p>Norte: 6.797.558 Este: 256.792</p>	<p>Fotografía 25.</p> <p>Coordenadas UTM DATUM WGS84 HUSO 19 S</p> <p>Fecha: 14-12-2017</p> <p>Norte: 6.797.561 Este: 256.795</p>

<p>Descripción del medio de prueba: Vista general de final de Huella 6, sector que coincide con el punto que el Titular señala como sondaje AE-28. En dicho lugar se constató una superficie rectangular intervenida.</p>	<p>Descripción del medio de prueba: Área que se encuentra al final de Huella 6, donde se observó un sondaje el cual se encontraba sellado al momento de la inspección.</p>

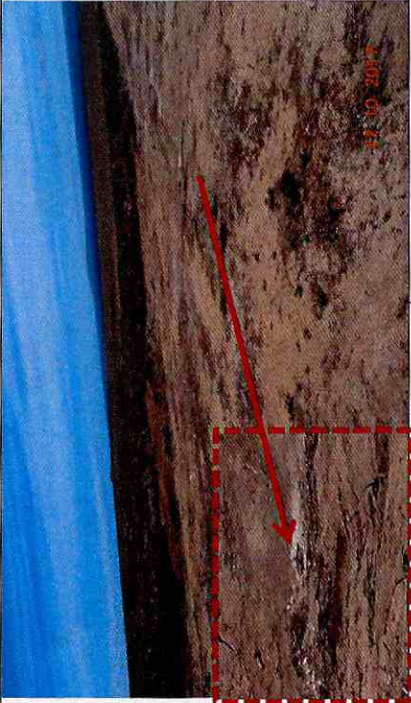
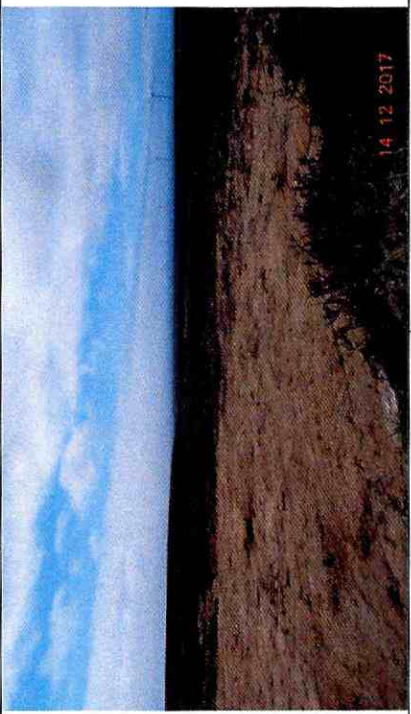
<p>Fotografía 26.</p> <p>Coordenadas UTM DATUM WGS84 HUSO 19 S Fecha: 17-10-2017 Norte: 6.797.571 Este: 256.801</p> <p>Descripción del medio de prueba: Superficie rectangular intervenida que se encuentra al final de Huella 6 y que fue constatado el 17.10.2017, donde además se observa un sondaje sellado, el cual corresponde al mismo observado el 14.12.2017.</p>	<p>Fotografía 27.</p> <p>Coordenadas UTM DATUM WGS84 HUSO 19 S Fecha: 14-12-2017 Norte: 6.799.306 Este: 257.704</p> <p>Descripción del medio de prueba: Vista general de final de Huella 7, sector que coincide con el punto que el Titular señala como Calicata AE-8. En dicho lugar se observó un área de intervención que mide aproximadamente 14x15 metros cuya superficie se encuentra desprovista de vegetación.</p>

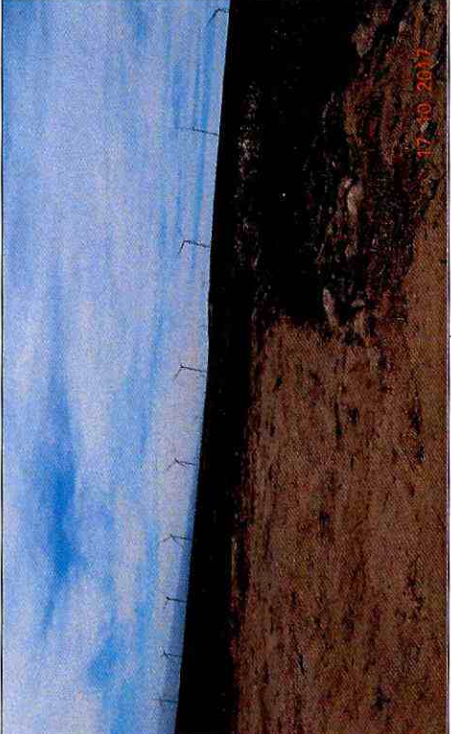
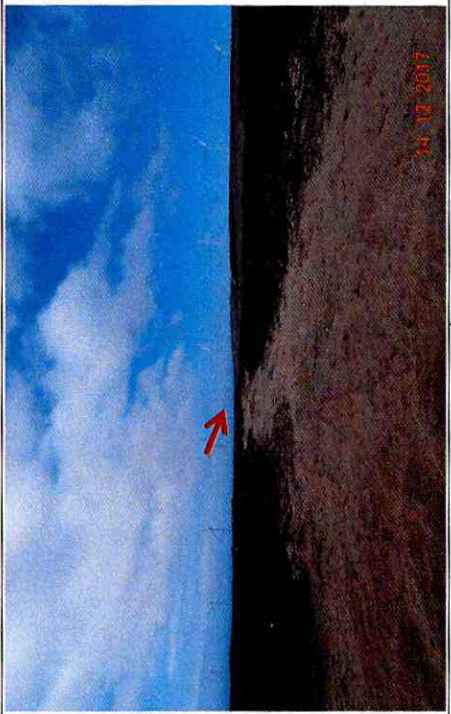
<p>Fotografía 28.</p> <p>Coordenadas UTM DATUM WGS84 HUSO 19 S Fecha: 17-10-2017 Norte: 6.799.313 Este: 257.702</p> <p>Descripción del medio de prueba: Vista general de final de Huella 7, constatado durante inspección ambiental del 17.10.2017. Se observa un área de intervención cuya superficie se encuentra desprovista de vegetación.</p>	<p>Fotografía 29.</p> <p>Coordenadas UTM DATUM WGS84 HUSO 19 S Fecha: 14-12-2017 Norte: 6.799.312 Este: 257.389</p> <p>Descripción del medio de prueba: Superficie cuadrangular desprovista de vegetación (flecha roja) ubicada al final de huella (huella entre 7 y 8). Este sector coincide con el punto señalado en el escrito presentado por el Titular como sondaje AE -7.</p>

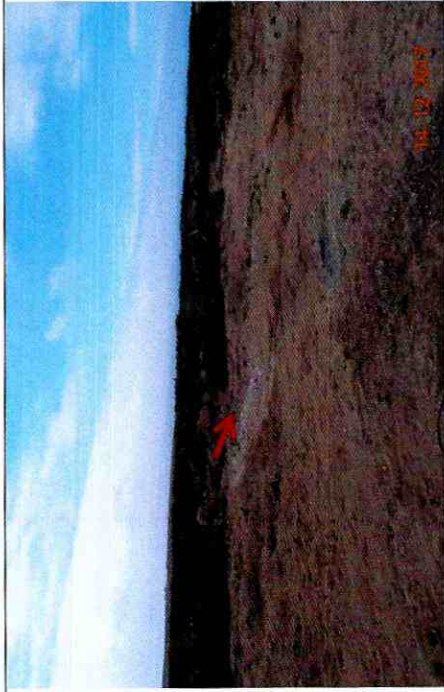
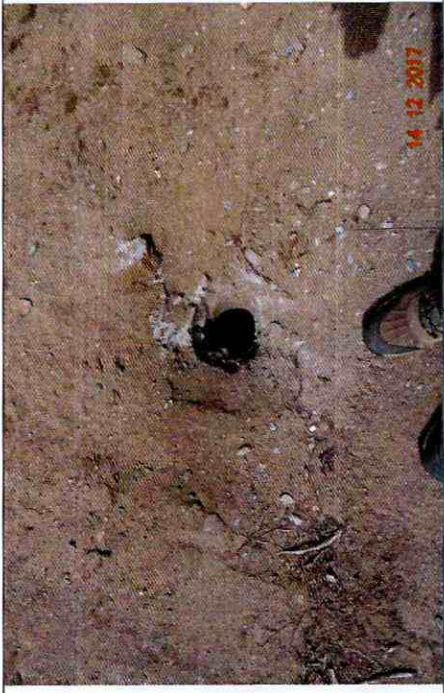
<p>Fotografía 30. Coordenadas UTM DATUM WGS84 HUSO 19 S Fecha: 14-12-2017 Norte: 6.799.649 Este: 256.853 Descripción del medio de prueba: Vista general de final de Huella 9, sector que coincide con el punto que el Titular señala como Sondaje AE-5. En dicho lugar se observó un área de intervención que mide aproximadamente 15x 15 metros. Además en imagen se observa mancha de lechada mineral en el suelo (flecha roja).</p>	<p>Fotografía 31. Coordenadas UTM DATUM WGS84 HUSO 19 S Fecha: 14-12-2017 Norte: 6.799.647 Este: 256.853 Descripción del medio de prueba: Agujero circular descubierto en el centro ubicado en el final de la huella 9.</p>

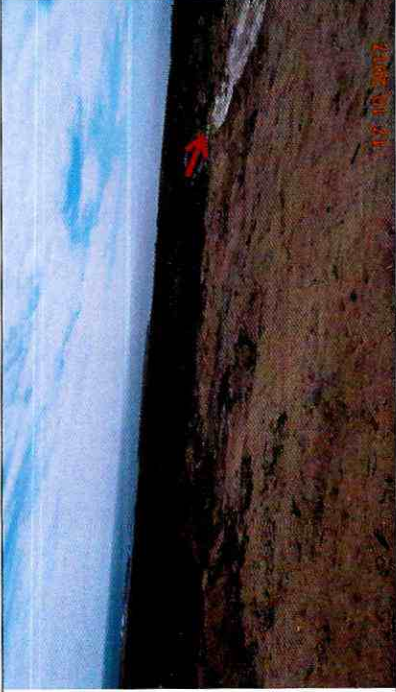
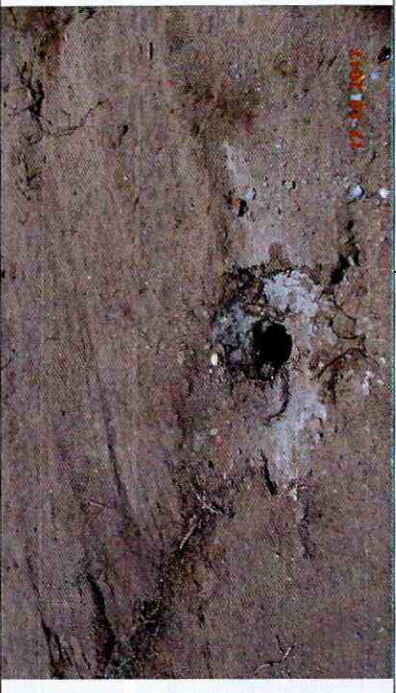
<p>Fotografía 32. Coordenadas UTM DATUM WGS84 HUSO 19 S Fecha: 17-10-2017 Norte: 6.799.641 Este: 256.861 Descripción del medio de prueba: Vista general de final de Huella 9 del día 17.10.2017 (primera inspección ambiental). Se observa en imagen un área de intervención y movimiento de tierra, junto con una mancha de lechada mineral en el suelo (flecha roja).</p>	<p>Fotografía 33. Coordenadas UTM DATUM WGS84 HUSO 19 S Fecha: 17-10-2017 Norte: 6.799.650 Este: 256.853 Descripción del medio de prueba: Agujero circular descubierto en el centro, el cual se encuentra ubicado en el final de la huella 9 (imagen de primera inspección ambiental).</p>

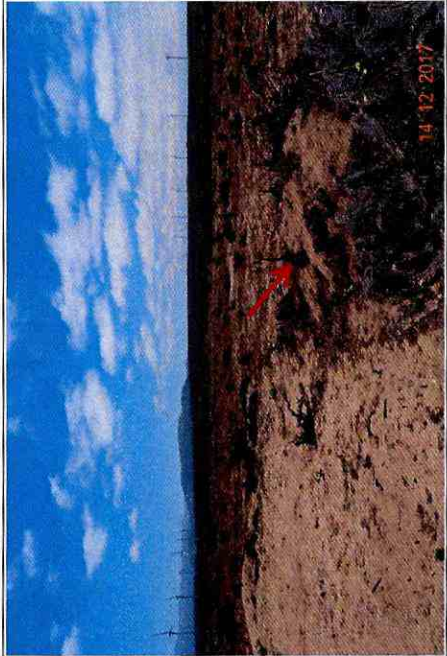
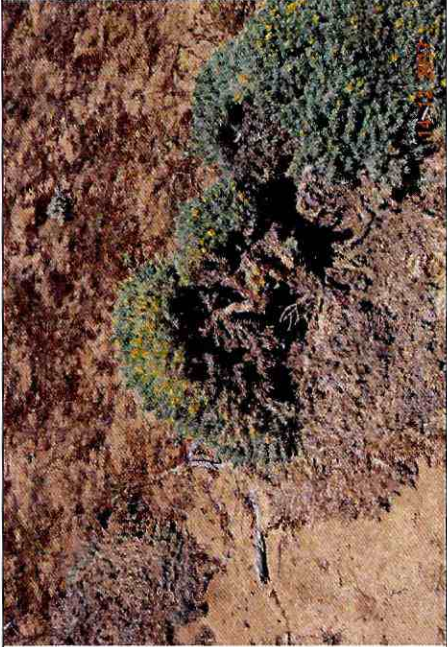
<p>Fotografía 34.</p> <p>Coordenadas UTM DATUM WGS84 HUSO 19 S</p> <p>Fecha: 14-12-2017</p> <p>Norte: 6.797.006</p> <p>Este: 258.634</p> <p>Descripción del medio de prueba: Vista del sector final de huella inicial, donde se observa la afectación de ejemplares de especies arbustivas como <i>Oxalis virgosa</i> (flecha roja).</p>	<p>Fotografía 35.</p> <p>Coordenadas UTM DATUM WGS84 HUSO 19 S</p> <p>Fecha: 14-12-2017</p> <p>Norte: 6.797.209</p> <p>Este: 258.637</p> <p>Descripción del medio de prueba: Costado de huella inicial, donde se observa la afectación de ejemplar de la especie arbustiva <i>Chuquiraga ulicina</i>.</p>

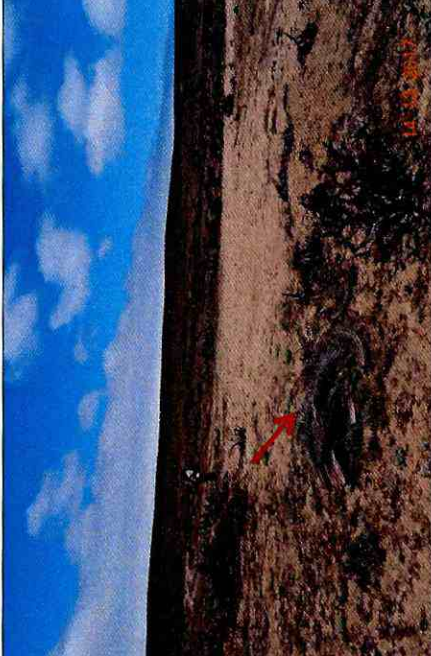
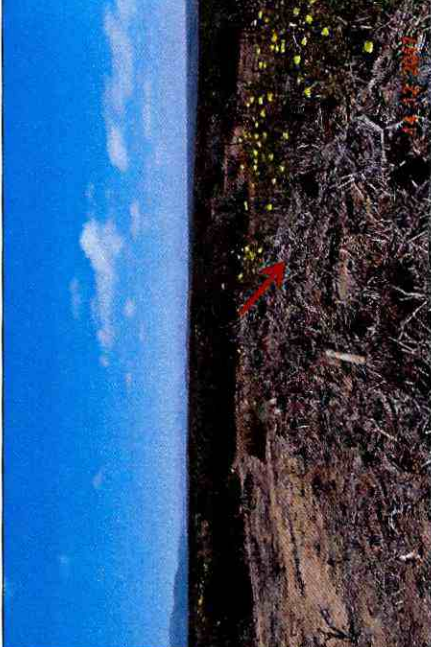
<p>Fotografía 36.</p> <p>Coordenadas UTM DATUM WGS84 HUSO 19 S</p> <p>Fecha: 14-12-2017</p> <p>Norte: 6.797.025</p> <p>Este: 258.710</p> <p>Descripción del medio de prueba: Vista del sector final de huella inicial, donde se observa la afectación de ejemplar de la especie <i>Eulychnia acida</i> var. <i>procumbens</i>.</p>	<p>Fotografía 37.</p> <p>Coordenadas UTM DATUM WGS84 HUSO 19 S</p> <p>Fecha: 14-12-2017</p> <p>Norte: 6.797.507</p> <p>Este: 257.985</p> <p>Descripción del medio de prueba: Vista del sector final de Huella El Hueso, donde se observa la afectación de individuos de la especie <i>Balbisia peduncularis</i>.</p>

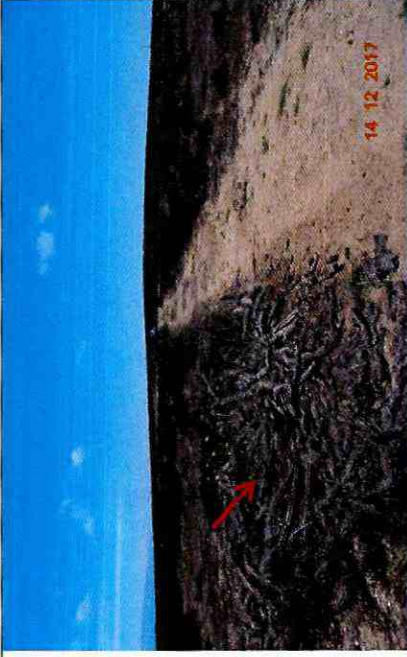
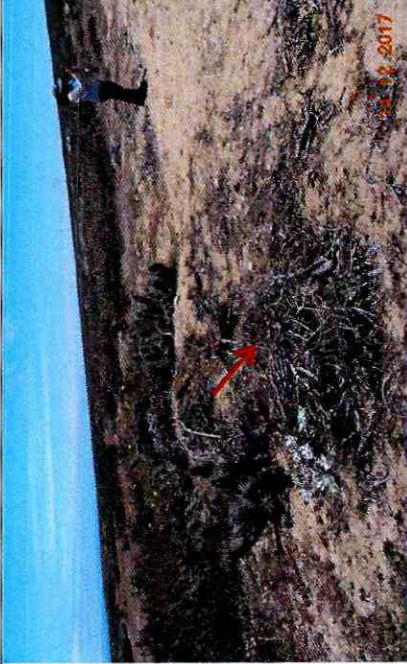
<p>Fotografía 38.</p> <p>Coordenadas UTM DATUM WGS84 HUSO 19 S</p> <p>Fecha: 14-12-2017</p> <p>Norte: 6.797.616</p> <p>Este: 258.007</p> <p>Descripción del medio de prueba: Costado de Huella El Hueso, donde se observa la afectación de individuos de la especie <i>Trichocereus</i> sp.</p>	<p>Fotografía 39.</p> <p>Coordenadas UTM DATUM WGS84 HUSO 19 S</p> <p>Fecha: 14-12-2017</p> <p>Norte: 6.797.509</p> <p>Este: 257.683</p> <p>Descripción del medio de prueba: Vista del sector final de Huella 3, donde se observa la afectación de individuos de especies arbustivas como <i>Oxalis virgosa</i> y <i>Balbisia peduncularis</i>.</p>

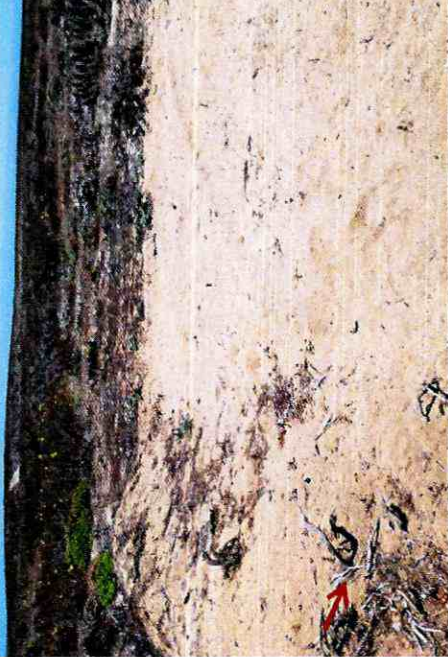
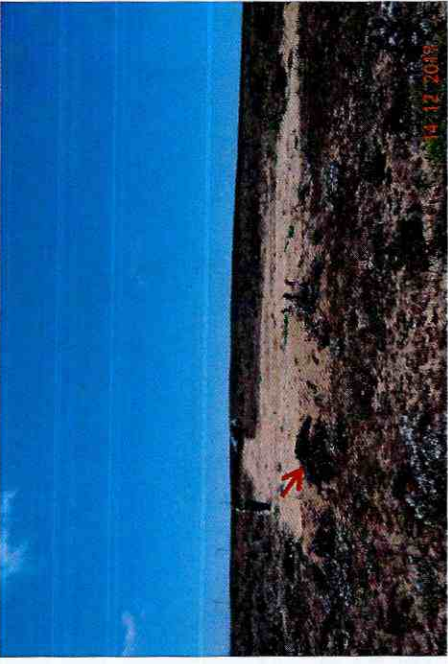
<p>Fotografía 40.</p> <p>Coordenadas UTM DATUM WGS84 HUSO 19 S</p> <p>Fecha: 14-12-2017</p> <p>Norte: 6.797.510</p> <p>Este: 257.383</p> <p>Descripción del medio de prueba: Vista del sector final de Huella 4, donde se observa la afectación de individuos de la especie arbustiva <i>Encelia canescens</i> (flecha roja).</p>	<p>Fotografía 41.</p> <p>Coordenadas UTM DATUM WGS84 HUSO 19 S</p> <p>Fecha: 14-12-2017</p> <p>Norte: 6.79.7498</p> <p>Este: 257.378</p> <p>Descripción del medio de prueba: Vista del sector final de Huella 4, donde se observa la afectación de individuos de la especie arbustiva <i>Oxalis</i> sp (flecha roja).</p>

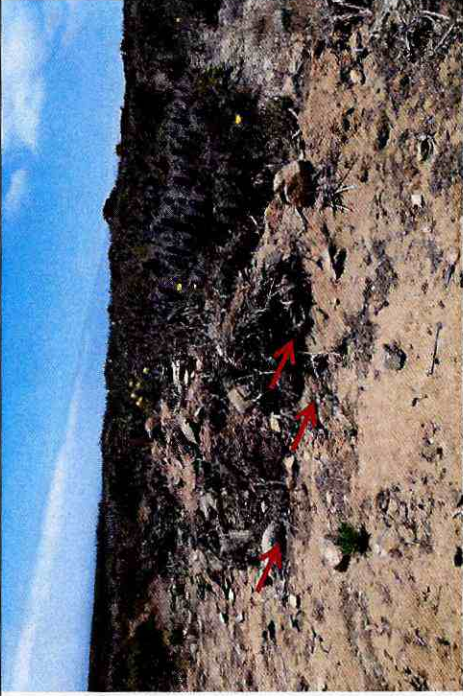
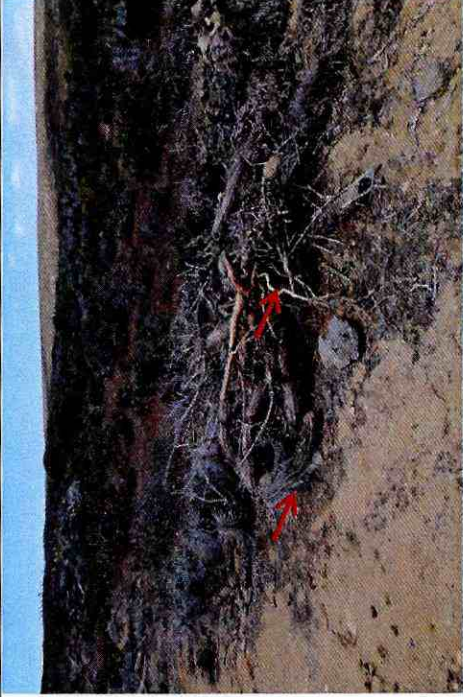
<p>Fotografía 42. Coordenadas UTM DATUM WGS84 HUSO 19 S Fecha: 14-12-2017 Norte: 6.797.516 Este: 257.094 Descripción del medio de prueba: Vista del sector final de Huella 5, donde se observa la afectación de individuos de las especies <i>Heliotropium floridum</i>, <i>Trichocereus</i> sp. y <i>Balbisia peduncularis</i>.</p>	<p>Fotografía 43. Coordenadas UTM DATUM WGS84 HUSO 19 S Fecha: 14-12-2017 Norte: 6.797.519 Este: 256.700 Descripción del medio de prueba: Costado de Huella 6, donde se observa la afectación de individuos de las especies <i>Trichocereus</i> sp. y <i>Balbisia peduncularis</i>.</p>

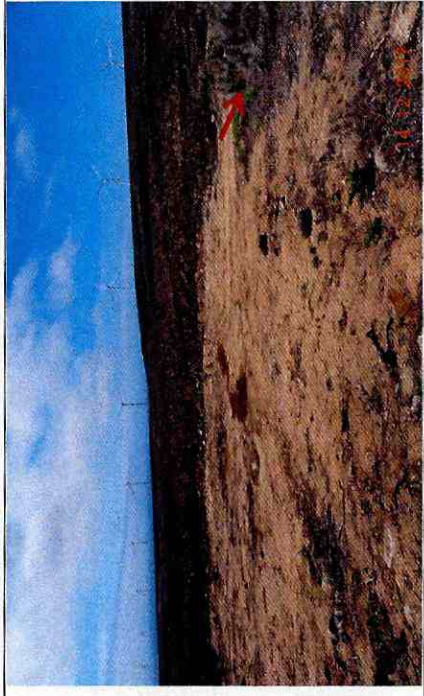
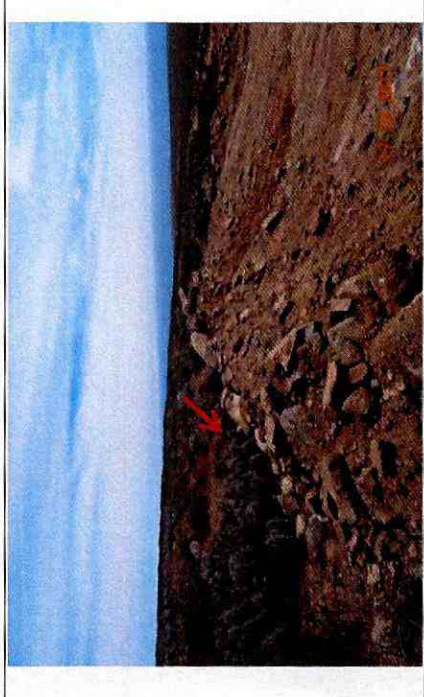
<p>Fotografía 44. Coordenadas UTM DATUM WGS84 HUSO 19 S Fecha: 14-12-2017 Norte: 6.799.305 Este: 257.988 Descripción del medio de prueba: Afectación de individuos de la especie <i>Eulychnia acida</i> var. <i>procumbens</i> (flecha roja) en área de intervención ubicado en el trayecto de la huella 7, en punto señalado por el Titular como sondaje AE-9.</p>	<p>Fotografía 45. Coordenadas UTM DATUM WGS84 HUSO 19 S Fecha: 17-10-2017 Norte: 6.799.303 Este: 258.299 Descripción del medio de prueba: Área de intervención que se ubica a un costado de huella 7 donde se evidencia la afectación de ejemplares de <i>E. acida</i> var. <i>procumbens</i> el día 17.10.2017, fecha de la primera inspección ambiental realizada en la zona.</p>

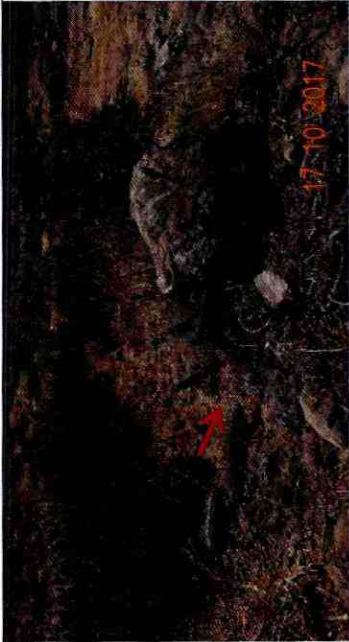
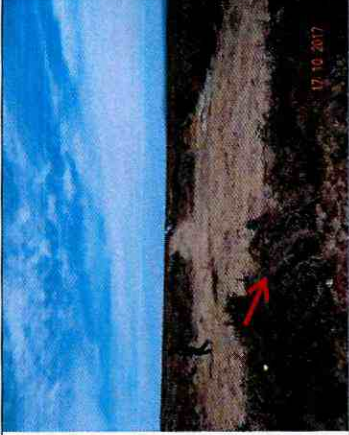
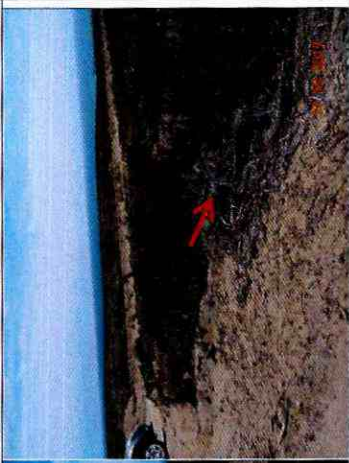
<p>Fotografía 46. Coordenadas UTM DATUM WGS84 HUSO 19 S Fecha: 17-10-2017 Norte: 6.799.313 Este: 257.990</p>	<p>Fotografía 47. Coordenadas UTM DATUM WGS84 HUSO 19 S Fecha: 17-10-2017 Norte: 6.799.365; 6.799.324 Este: 257.396; 257.393</p>	<p>Descripción del medio de prueba: Afectación a individuos de <i>Eulychnia acida</i> var. <i>procumbens</i> (flecha roja) en área de intervención ubicado en el trayecto de la huella 7, constatado el día 17.10.2017, fecha de la primera inspección ambiental realizada en la zona.</p>

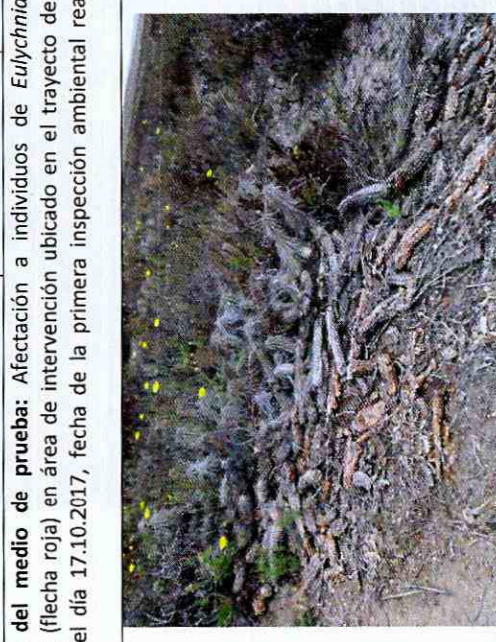
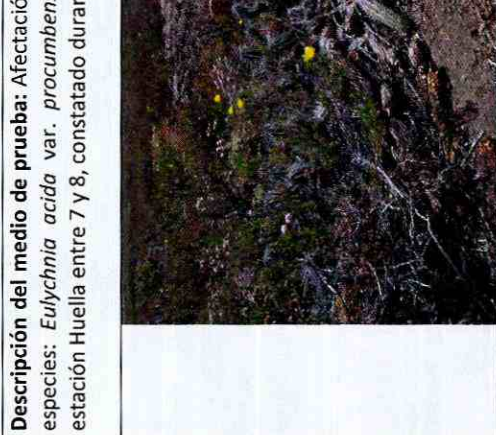
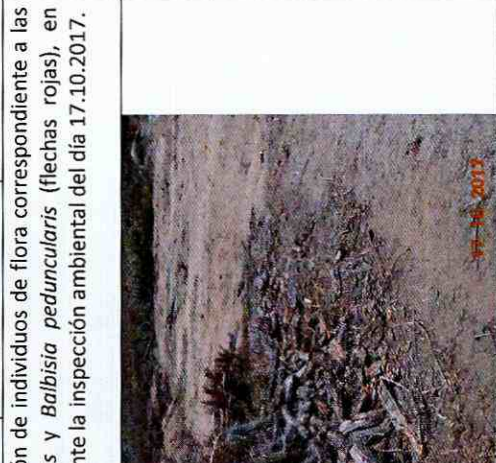
<p>Fotografía 48. Coordenadas UTM DATUM WGS84 HUSO 19 S Fecha: 14-12-2017 Norte: 6.799.656 Este: 256.852</p>	<p>Fotografía 49. Coordenadas UTM DATUM WGS84 HUSO 19 S Fecha: 17-10-2017 Norte: 6.799.640 Este: 256.852</p>	<p>Descripción del medio de prueba: Área final de Huella 9, donde se observa la afectación directa de la especie cactácea <i>Eulychnia acida</i> var. <i>procumbens</i>.</p> <p>Descripción del medio de prueba: Intervención de individuos de <i>Eulychnia acida</i> var. <i>procumbens</i>, en área de estación Huella 9 y sondaje, constatado durante la inspección ambiental del día 17.10.2017.</p>
