**DECLARA TÉRMINO DEL PROCEDIMIENTO
ADMINISTRATIVO MP-018-2021 Y EL
INCUMPLIMIENTO DE LAS MEDIDAS PROVISIONALES
ORDENADA A CONSTRUCTORA SANTOLAYA**

RESOLUCIÓN EXENTA N°1898

INFORME TÉCNICO DE FISCALIZACIÓN AMBIENTAL

EDIFICIO CÍRCULO 650

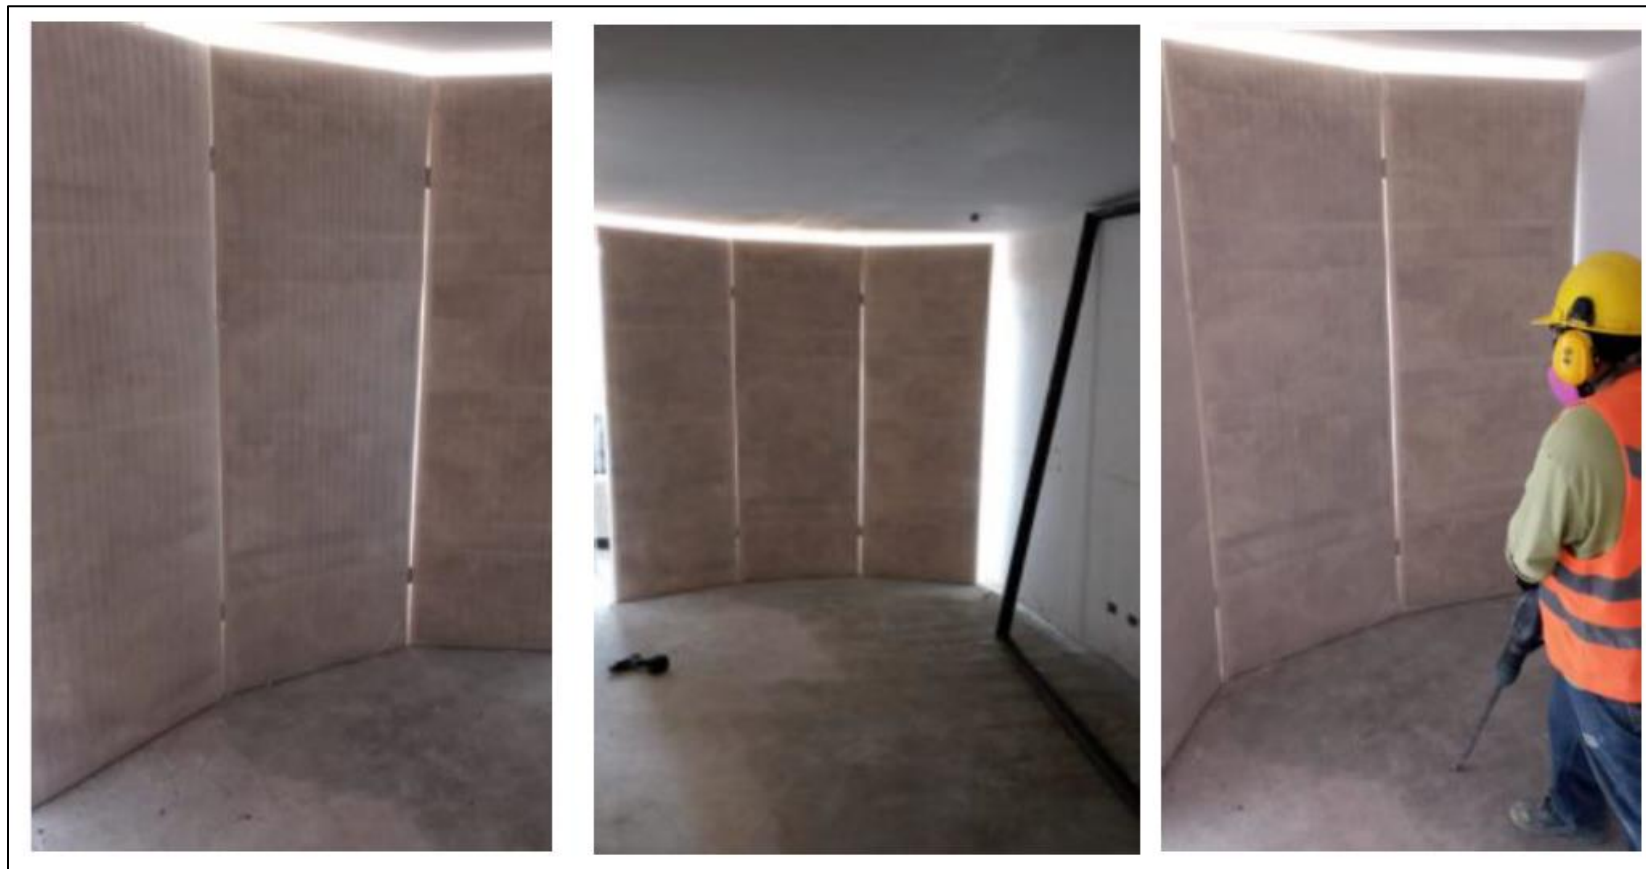
Fotografía 1

Descripción del medio de prueba: Barreras acústicas implementadas dentro de la obra.

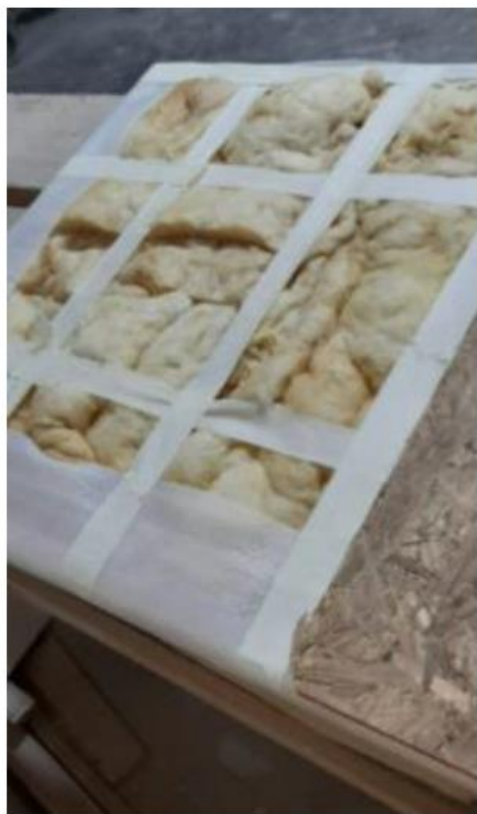
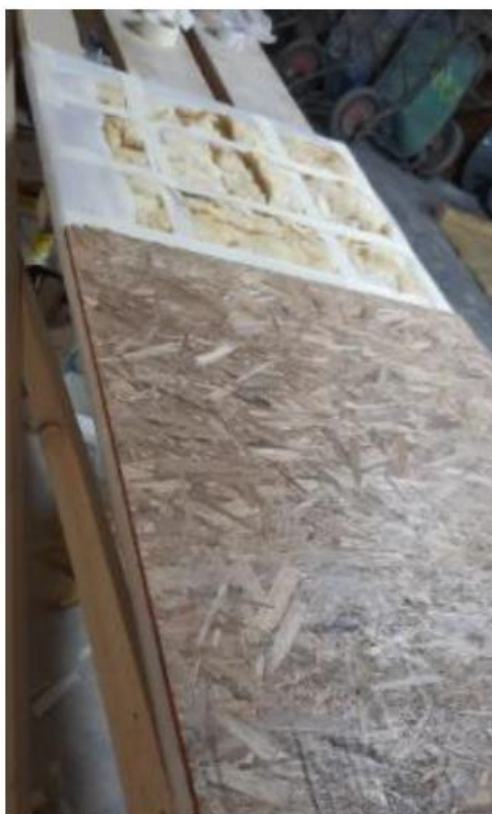
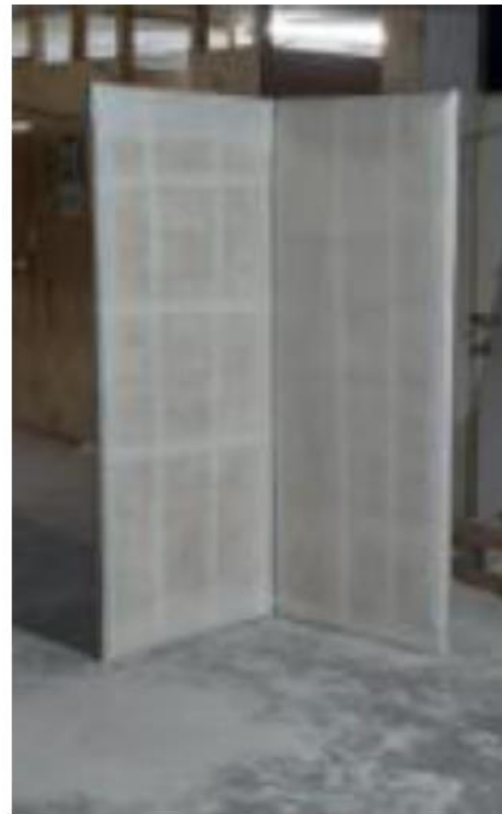
Fotografía 2

Descripción del medio de prueba: Construcción de barrera acústica.
