DECLARA TÉRMINO DEL PROCEDIMIENTO ADMINISTRATIVO MP-052-2021 Y EL CUMPLIMIENTO DE LAS MEDIDAS PROVISIONALES ORDENADAS A CONSTRUCTORA FG SPA

RESOLUCIÓN EXENTA N°2168

INFORME TÉCNICO DE FISCALIZACIÓN AMBIENTAL

PROYECTO INMOBILIARIO HACIENDA EL TEJAR

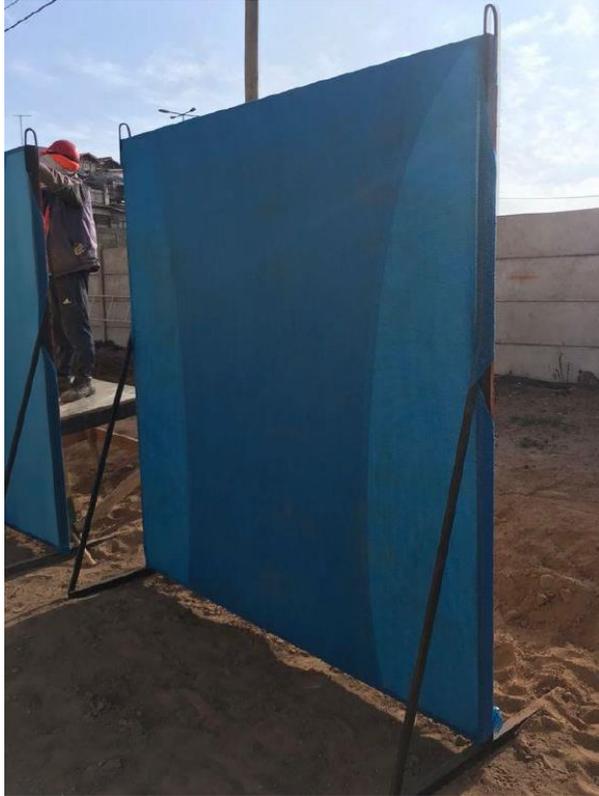
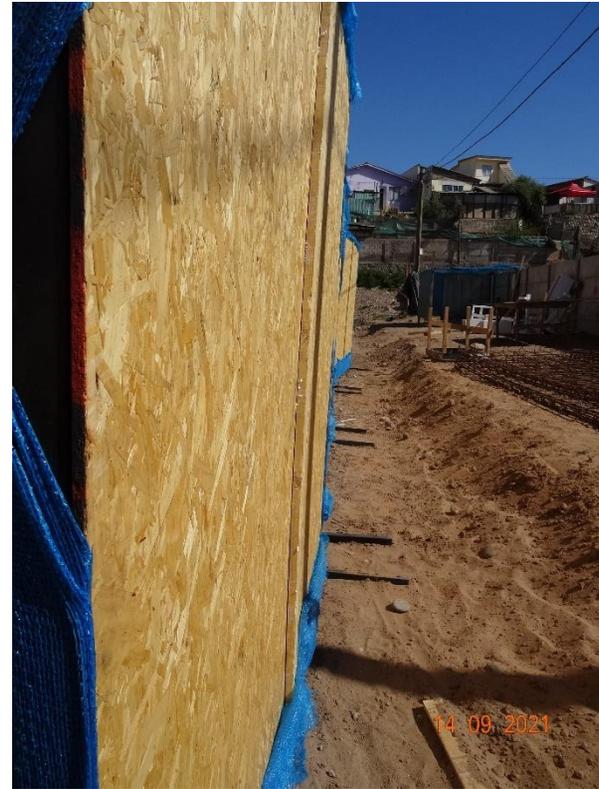
Fotografía 1		Fecha: s/i		Fotografía 2.		Fecha: 14-09-2021	
Coordenadas UTM DATUM WGS84 HUSO 19S		Norte (ref): 6690148	Este (ref.): 283778	Coordenadas UTM DATUM WGS84 HUSO 19S		Norte (ref): 6690148	Este (ref.): 283778
Descripción del medio de prueba: Vista a pantallas móviles de mitigación de ruido (Fuente: información del titular. Anexo 2)				Descripción del medio de prueba: Vista a pantallas móviles de mitigación de ruido

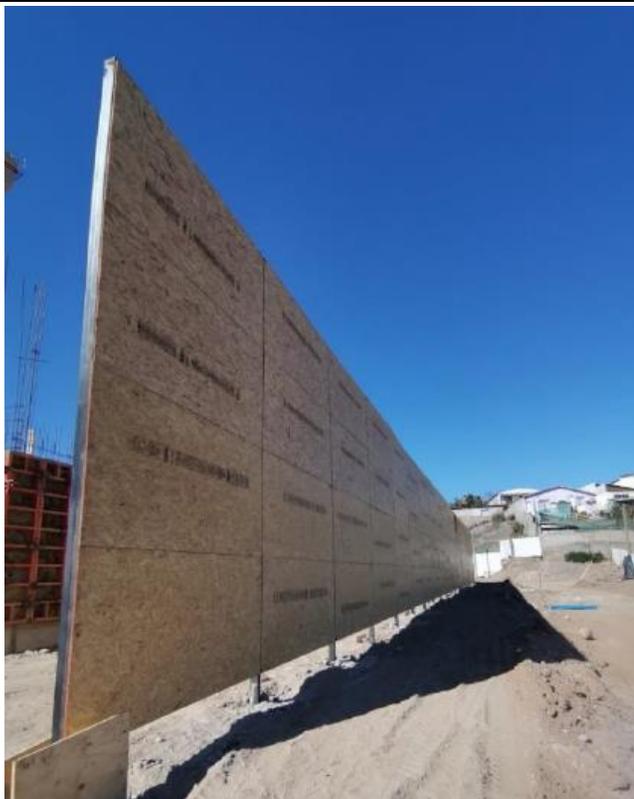
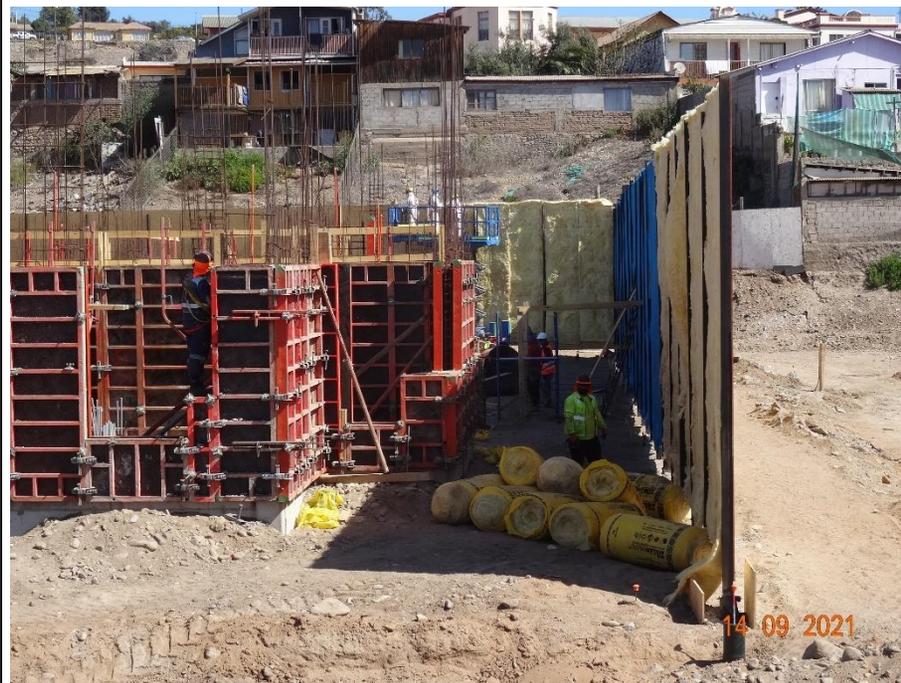
Fotografía 3		Fecha: s/i		Fotografía 4.		Fecha: 14-09-2021	
Coordenadas UTM DATUM WGS84 HUSO 19S		Norte (ref): 6690148	Este (ref.): 283778	Coordenadas UTM DATUM WGS84 HUSO 19S		Norte (ref): 6690148	Este (ref.): 283778
Descripción del medio de prueba: Vista a pantalla fija (deslindes surponiente) de mitigación de ruidos (Fuente: información del titular. Anexo 2)				Descripción del medio de prueba: Proceso constructivo de la pantalla fija (deslindes surponiente) de mitigación de ruidos

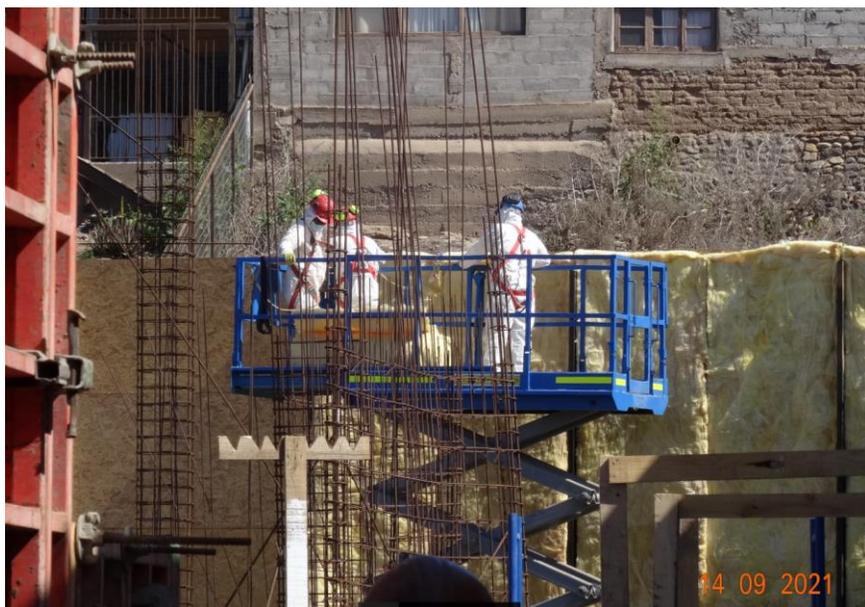
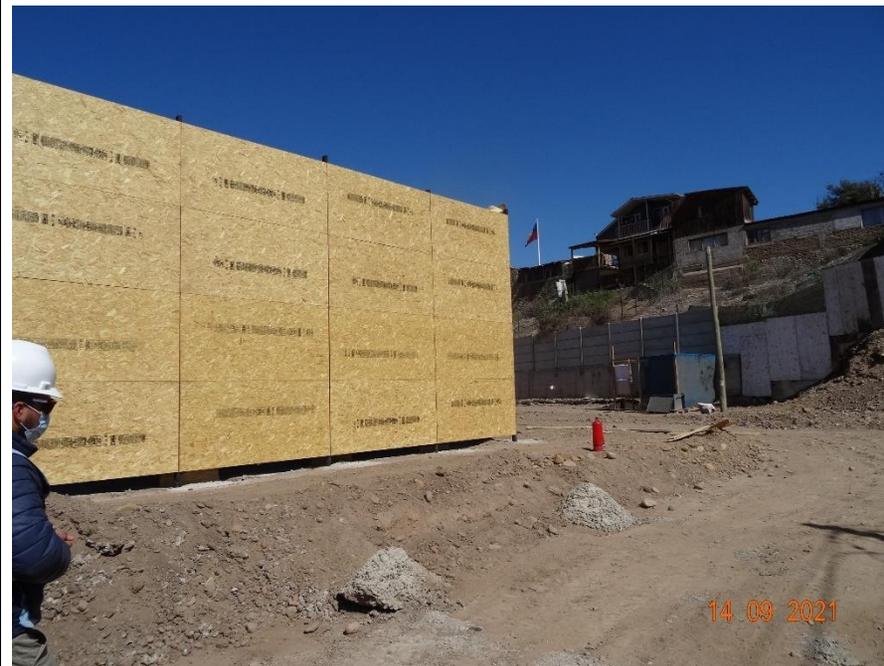
Fotografía 5		Fecha: 14-09-2021		Fotografía 6.		Fecha: 14-09-2021	
Coordenadas UTM DATUM WGS84 HUSO 19S	Norte (ref): 6690148	Este (ref.): 283778		Coordenadas UTM DATUM WGS84 HUSO 19S	Norte (ref): 6690148	Este (ref.): 283778	
Descripción del medio de prueba: Proceso constructivo de la pantalla fija (deslindes surponiente) de mitigación de ruidos				Descripción del medio de prueba: Vista a pantalla fija (deslinde poniente) de mitigación de ruidos

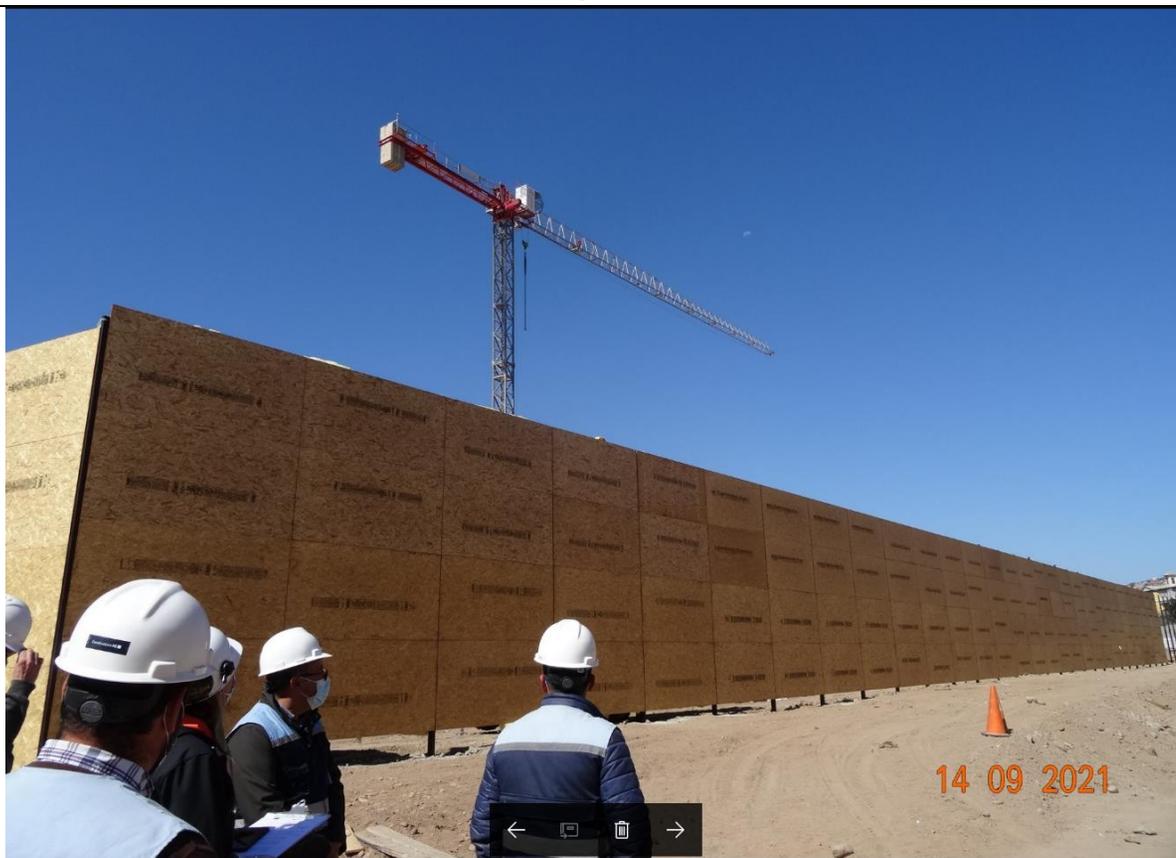
Fotografía 7.

Vista a pantalla fija (deslinde sur) de mitigación de ruidos

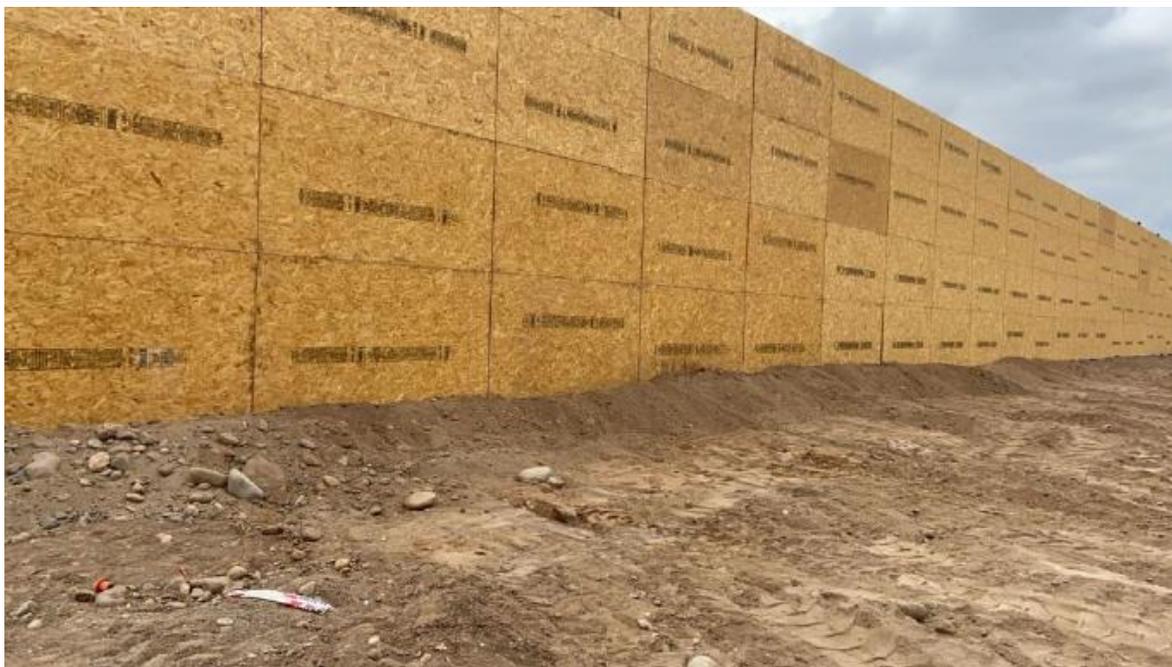
Fotografía 8.

Descripción del medio de prueba: Medio de verificación de la implementación de una medida correctiva por medio del cubrimiento de la parte baja de la pantalla fija, mediante pretil de tierra (Fuente: información del titular, Anexo 2)

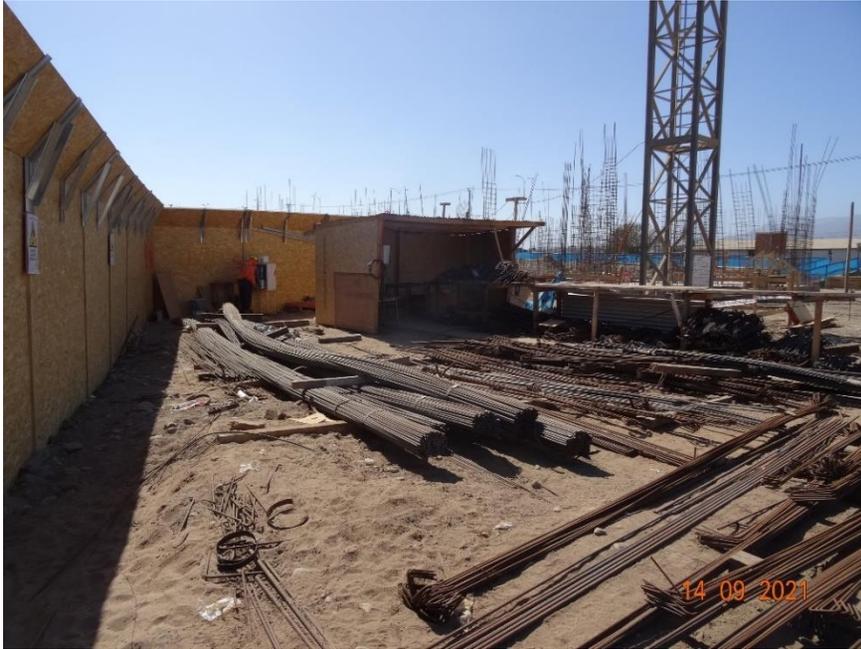
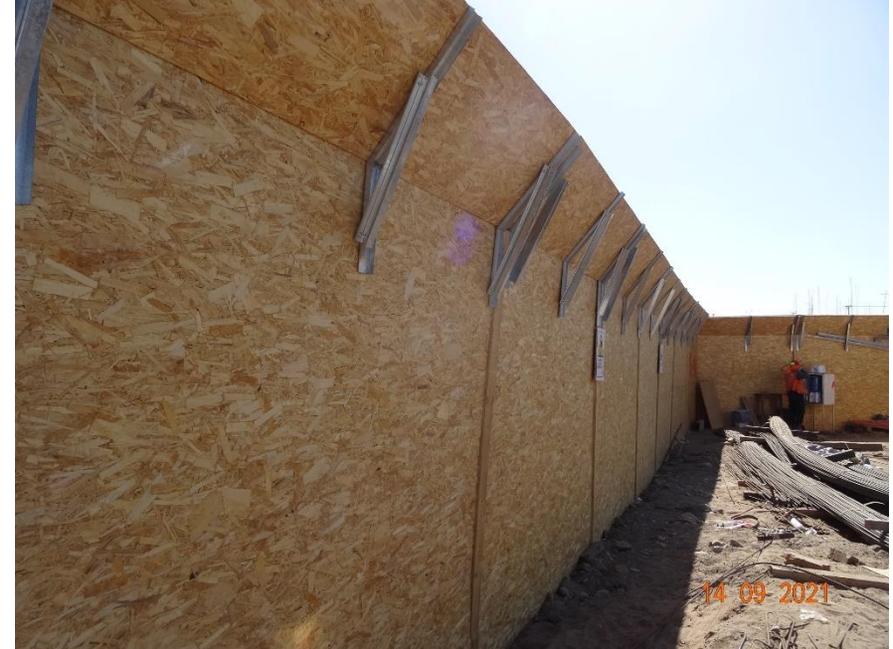
Fotografía 9		Fecha: 14-09-2021		Fotografía 10.		Fecha: 14-09-2021	
Coordenadas UTM DATUM WGS84 HUSO 19S		Norte (ref): 6690119	Este (ref.): 283828	Coordenadas UTM DATUM WGS84 HUSO 19S		Norte (ref): 6690119	Este (ref.): 283828
Descripción del medio de prueba: Vista a uno de los talleres de corte de materiales metálicos (enferraduras) y muro perimetral interno con material de aislación acústica.				Descripción del medio de prueba: Vista a muro perimetral interno con material de aislación acústica, colindante a los talleres de corte de materiales metálicos (enferraduras)

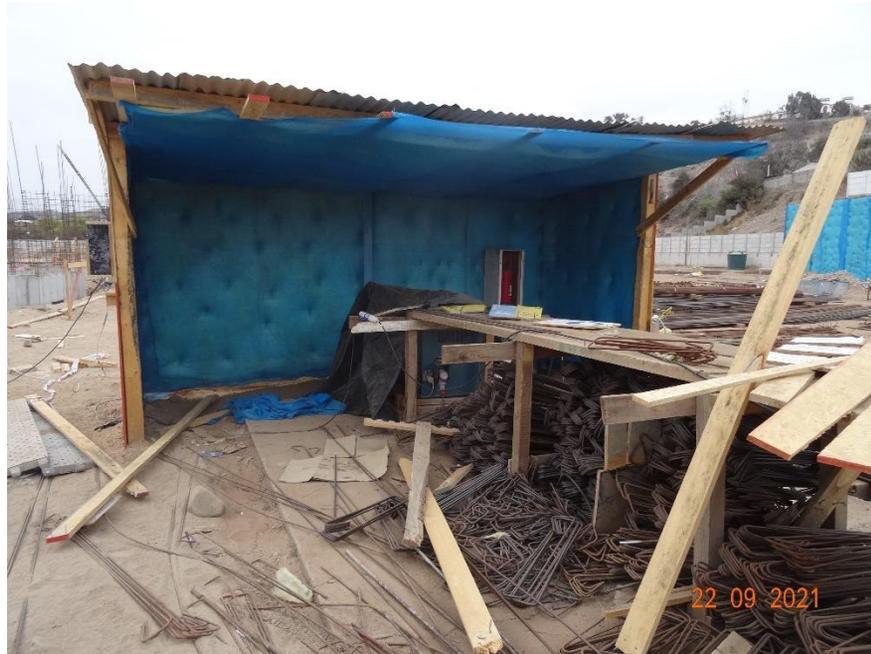
Fotografía 11

Vista a uno de los talleres de corte de materiales metálicos (enfierraduras).

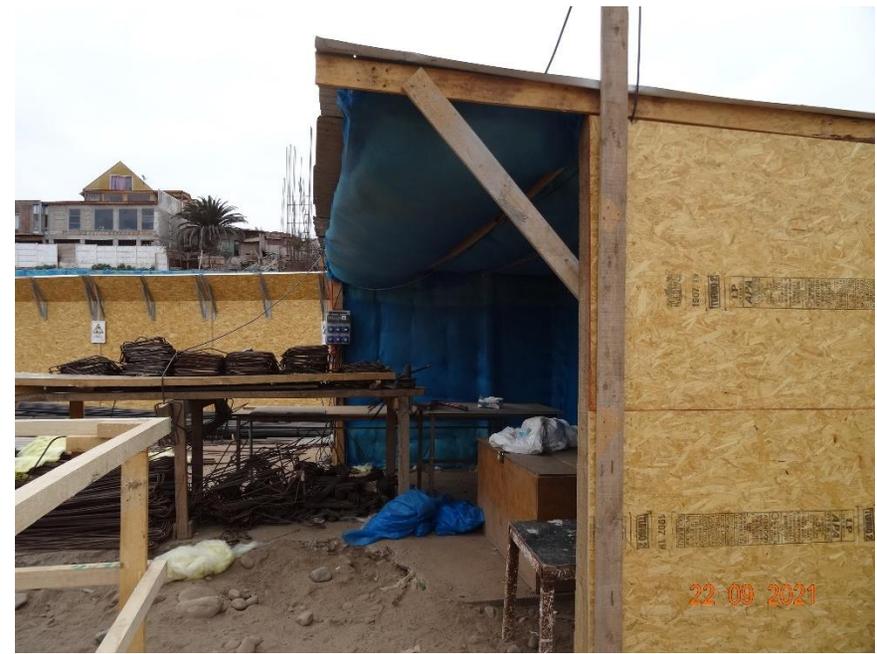
Fotografía 12.

Vista a uno de los talleres de corte de materiales metálicos (enfierraduras) y muro perimetral interno con material de aislamiento acústica.

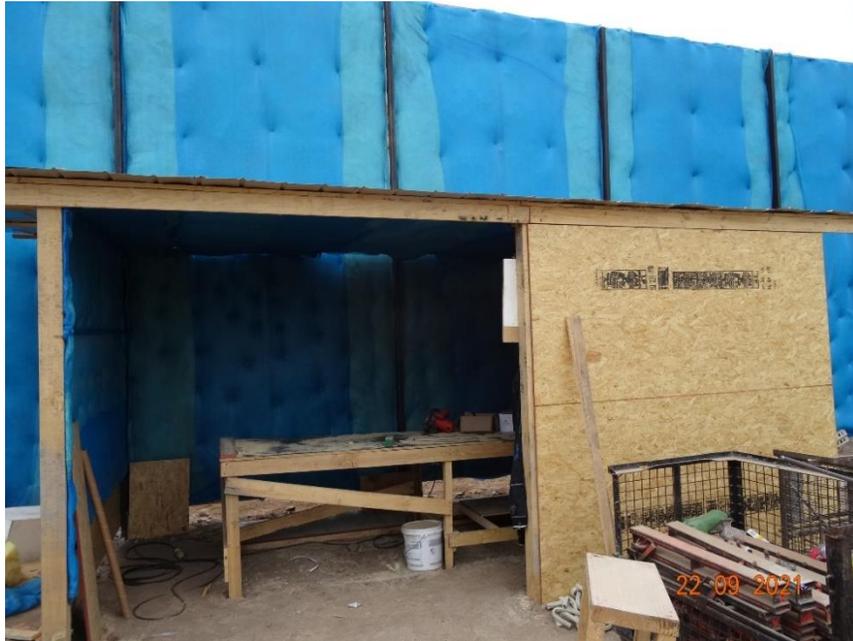
Fotografía 13

Vista exterior del taller de corte de maderas.

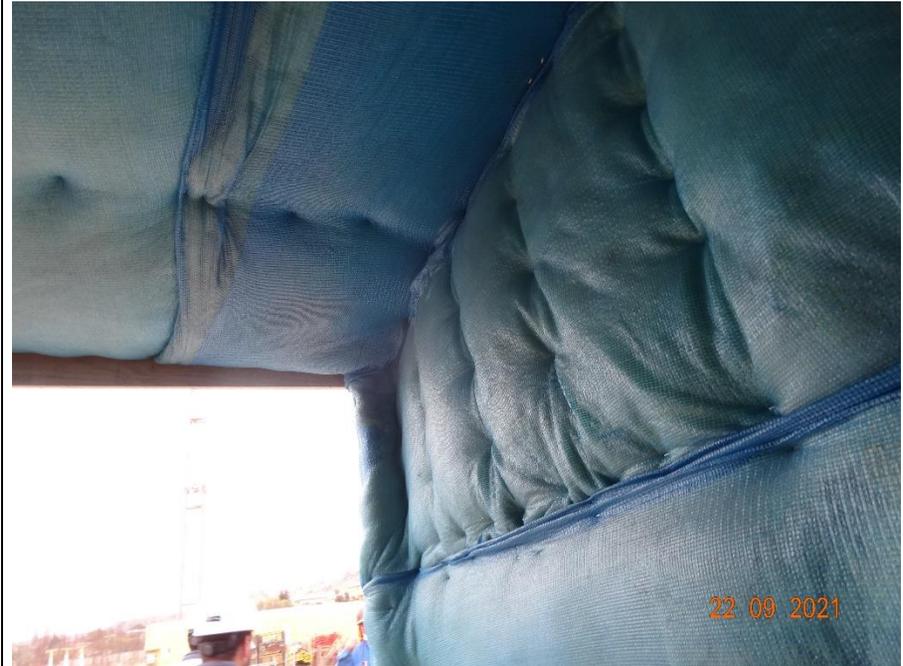
Fotografía 14.

Vista interior de taller de corte de maderas.

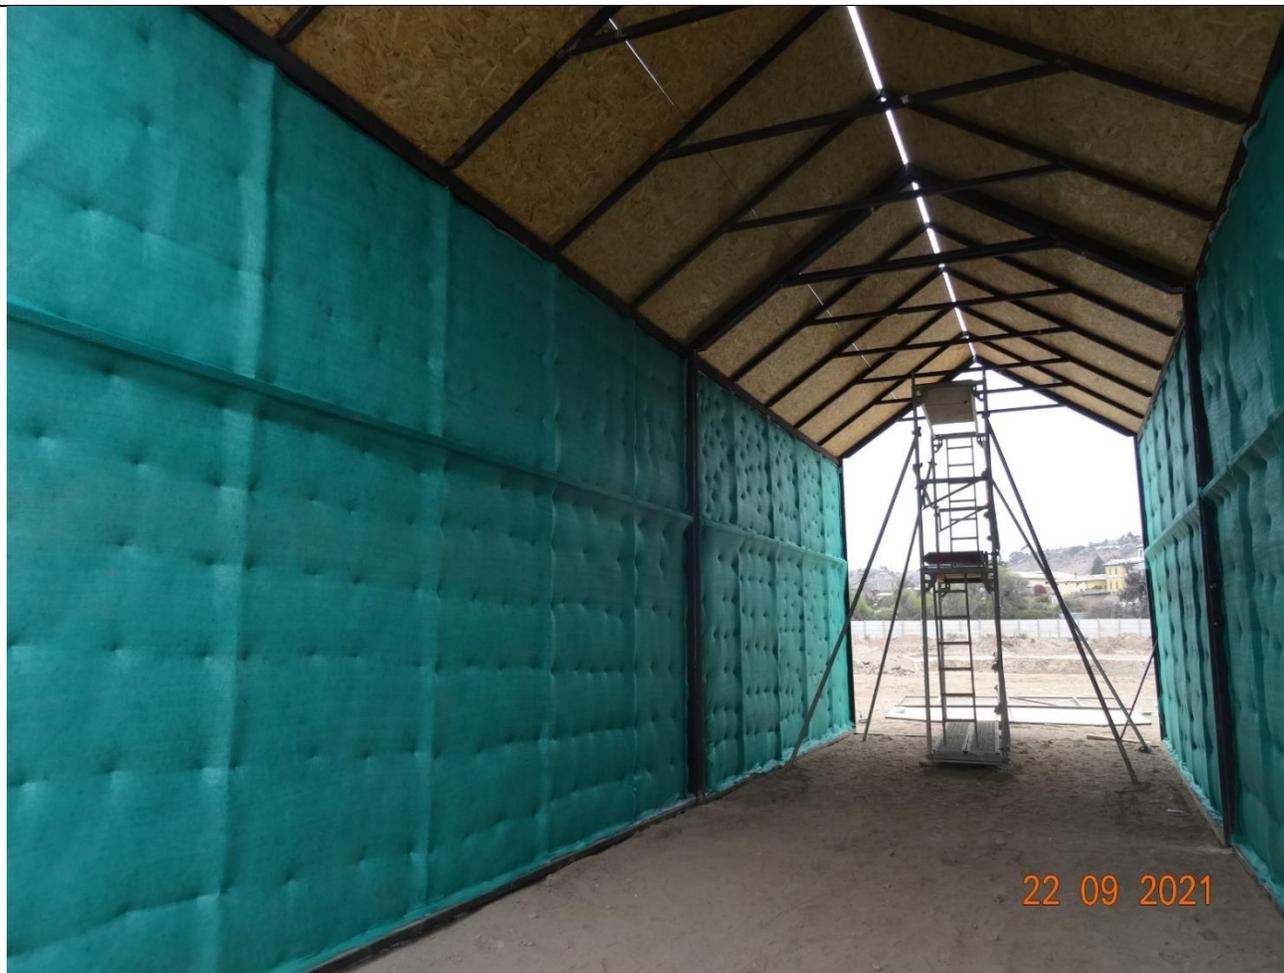
Fotografía 15.

Descripción del medio de prueba: Vista interior del túnel acústico para camiones mixer/bomba de hormigón

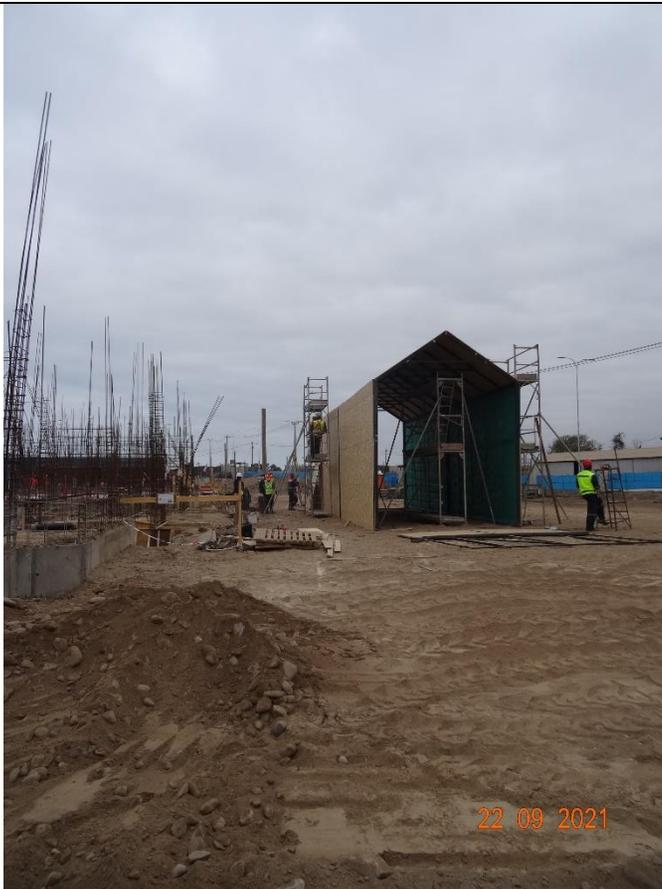
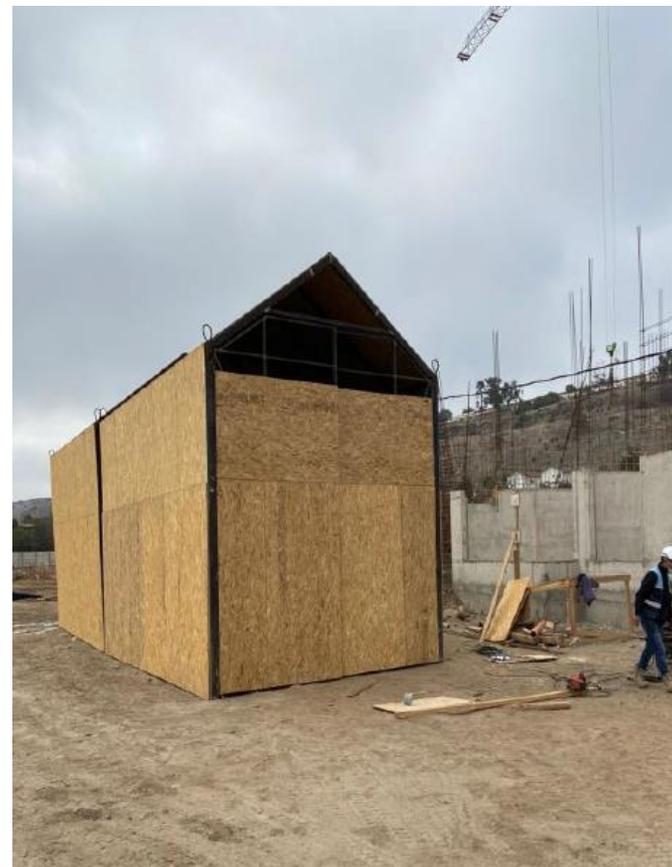
Fotografía 16	Fecha: 22-09-2021		Fotografía 17.	Fecha: s/i	
Coordenadas UTM DATUM WGS84 HUSO 19S	Norte (ref): 6690151	Este (ref.): 283835	Coordenadas UTM DATUM WGS84 HUSO 19S	Norte (ref): s/i	Este (ref.): s/i
Descripción del medio de prueba: Vista exterior del túnel acústico para camiones mixer/bomba de hormigón			Descripción del medio de prueba: Vista exterior del túnel acústico para camiones mixer/bomba de hormigón, con detalle de la puerta del túnel (Fuente: información del titular. Anexo 2)

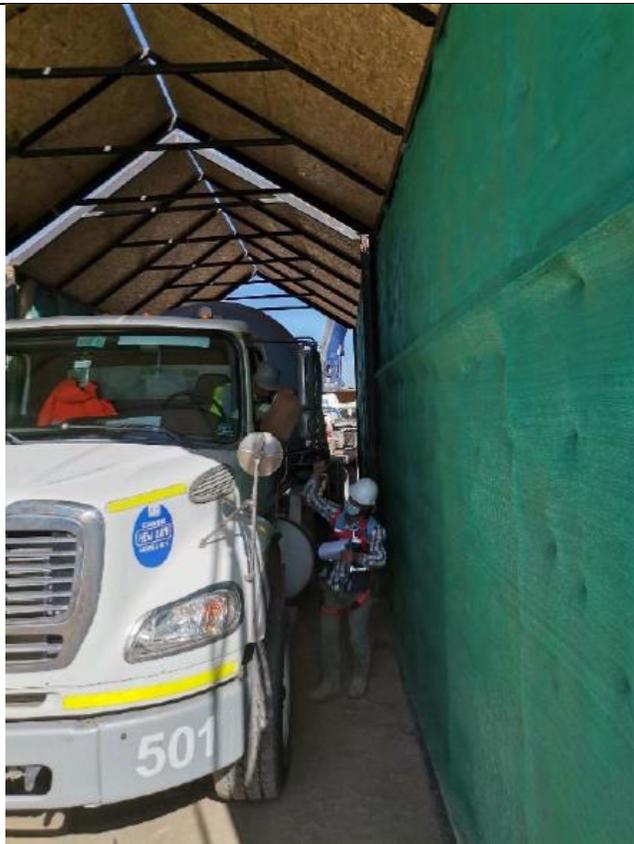
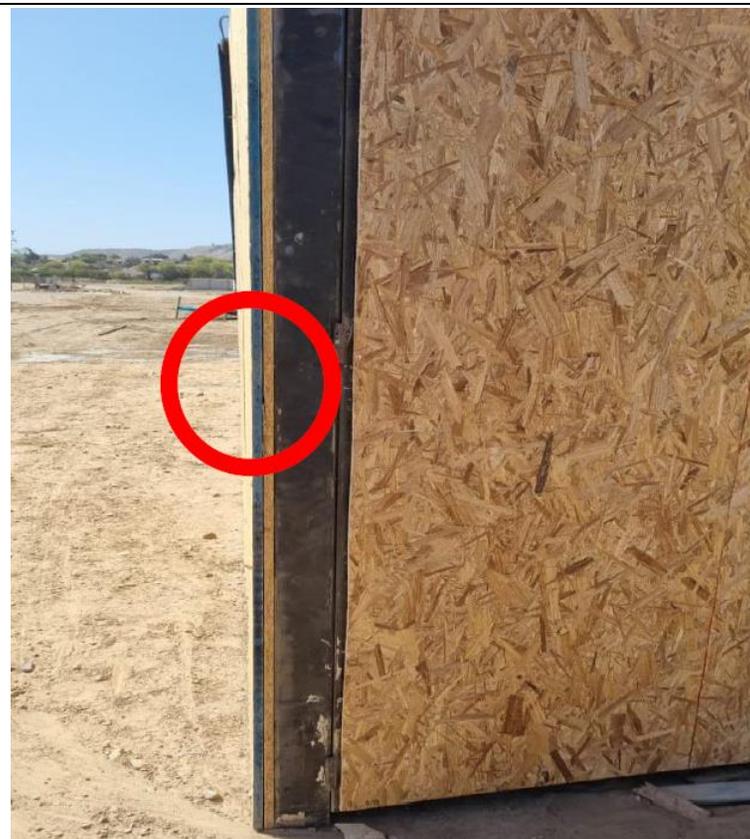
Fotografía 18		Fecha: s/i		Fotografía 19.		Fecha:	
Coordenadas UTM DATUM WGS84 HUSO 19S		Norte (ref): s/i	Este (ref.): s/i	Coordenadas UTM DATUM WGS84 HUSO 19S		Norte (ref): s/i	Este (ref.): s/i
Descripción del medio de prueba: Vista exterior del túnel acústico para camiones mixer/bomba de hormigón (Fuente: información del titular. Anexo 2)				Descripción del medio de prueba: Vista exterior del túnel acústico para camiones mixer/bomba de hormigón, con detalle de la doble capa de OSB (Fuente: información del titular. Anexo 2)
