**DECLARA TÉRMINO DEL PROCEDIMIENTO  
ADMINISTRATIVO MP-006-2020 Y EL  
INCUMPLIMIENTO DE LAS MEDIDAS PROVISIONALES  
ORDENADAS A CLUB CAMARONES SPA.**

**RESOLUCIÓN EXENTA N°2301**

## INFORME TÉCNICO DE FISCALIZACIÓN AMBIENTAL

DISCOTEQUE PRAGA CLUB CAMARONES  
DFZ-2020-328-XIV-MP

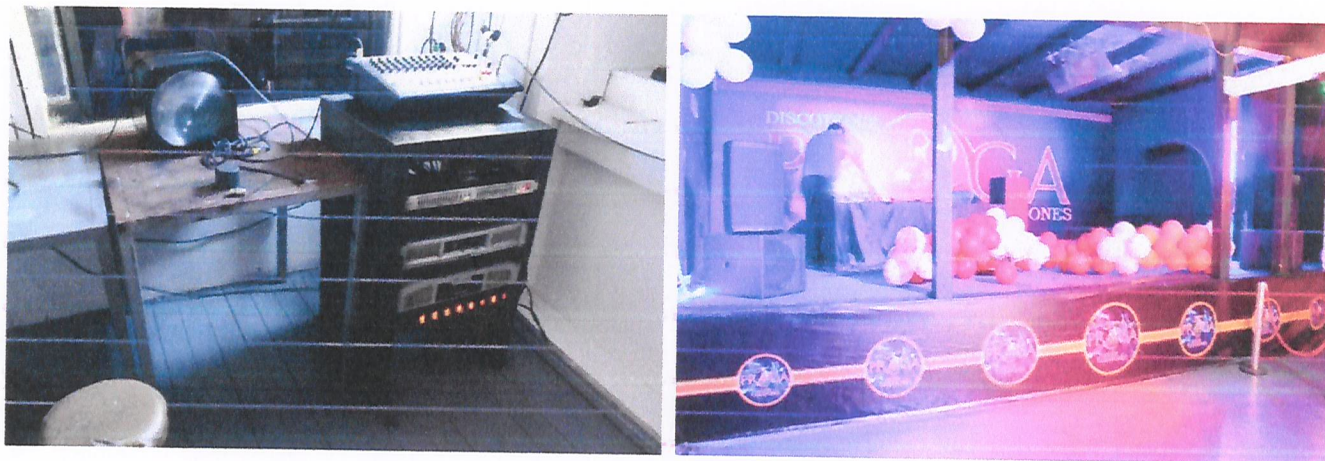
Figura 4: Equipos de audio del segundo piso.

Cabe destacar que los equipo de potencia y ecualización, mostrados a la izquierda de la Figura 4, se encuentran en una habitación lejana a la consola y tornamesa del DJ y/o animador, quienes se ubican en el escenario mostrado en la fotografía de la derecha de la Figura 4. En la sala de los equipos de potencia y ecualización se podría instalar el compresor que limitará el nivel de voltaje de salida que llega a los parlantes para que éste no sea manipulado indebidamente.

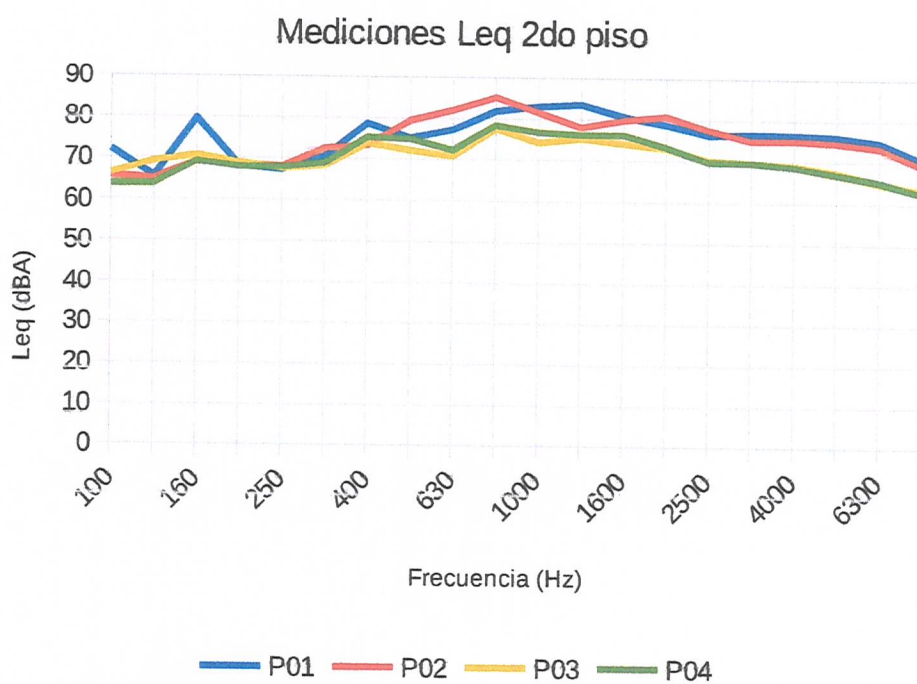
Figura 8: Medición de Leq en puntos del segundo piso (Nivel global de 91,1 [dBA] en P01; 91,0 [dBA] en P02; 84,8 [dBA] en P03 y 85,7 [dBA] en P04) .

Se puede observar que tanto en el segundo piso como en el tercero, el Leq medido es bastante similar en su curva de espectro en frecuencias en todos los puntos. Esto lleva a concluir que la distribución sonora es bastante homogénea en el recinto.

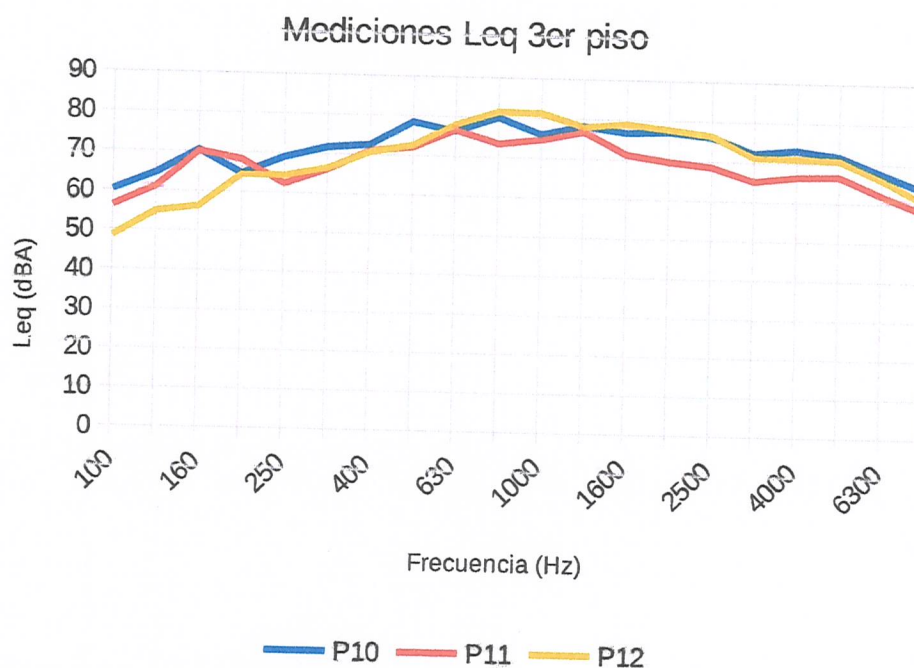
Figura 9: Medición de Leq en puntos del tercer piso (Nivel global de 87,6 [dBA] en P10; 83,8 [dBA] en P11 y 88,1 [dBA] en P12).

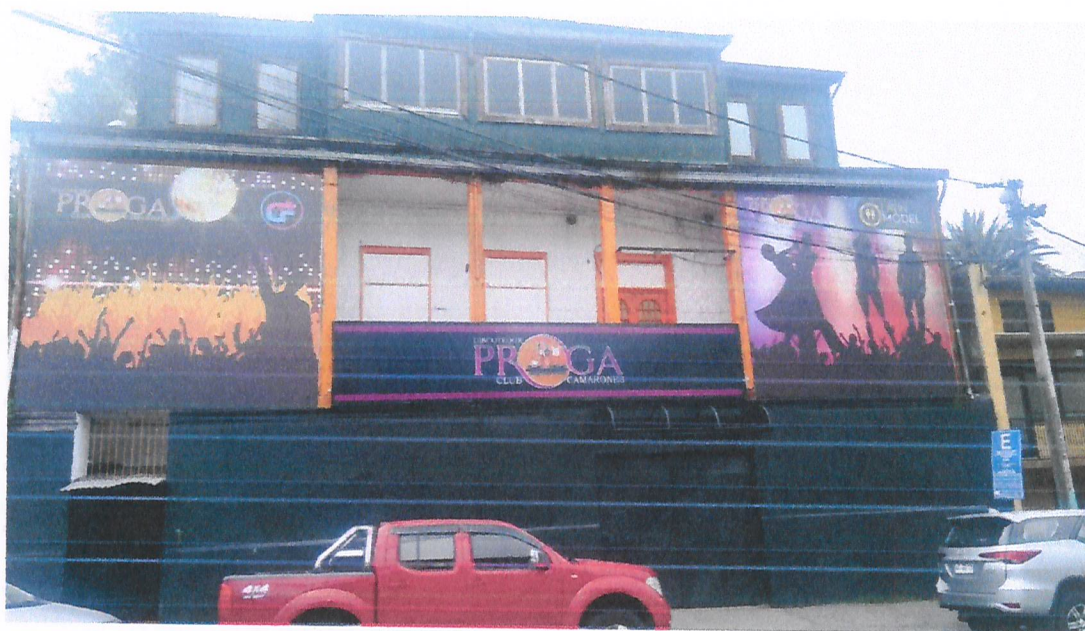
Figura 16: Fachada de Discoteque Praga.

concreto, mientras que los pisos segundo y tercero están hechos de madera machihembrada con cubierta metálica corrugada en la fachada como muestra la Figura 16.

De acuerdo con las observaciones y medidas que se pudieron realizar en terreno, la fachada tiene la siguiente composición: madera machihembrada de aproximadamente 20 mm de espesor, vigas de 140 mm de espesor aprox, separadas entre ellas por 600 mm aprox, madera machihembrada de 20 mm cubierta por chapas metálicas corrugadas de aproximadamente 1 mm de espesor, como muestra la Figura 17.

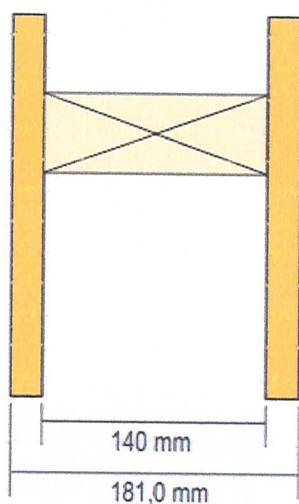
Figura 17: Composición de materiales aislantes de fachada.

Esta composición según el software de cálculo de aislamiento acústico Insul 8.0.12, cuenta con un índice de aislamiento  $R_w$  de 33 [dB] [C -6; C\_tr -11; D\_nTw 35 dB].

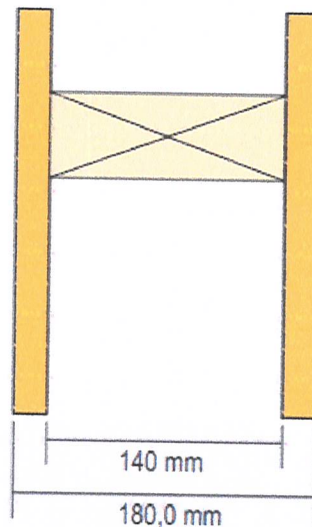
Figura 18: Composición de materiales aislantes de tabiques.

Los tabiques interiores y aquellos que dan hacia el patio exterior tienen una composición similar, sólo que no cuenta con la cubierta metálica corrugada, como muestra la Figura 18.

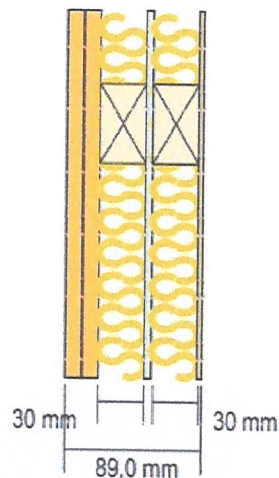
Figura 19: Composición de materiales aislantes de ventanas segundo piso

las ventanas del segundo piso están cubiertas para evitar que el sonido se propague libremente. Tienen una composición de: doble capa de OSB de 11 mm de espesor cada plancha, vidrio de 4 o 5 mm de espesor, una plancha de Durolac de 3 mm y entre los espacios lana de vidrio, como muestra la Figura 19.

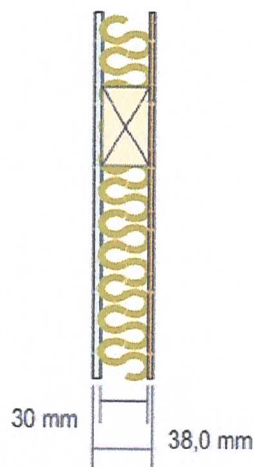
Figura 20: Composición de materiales aislantes de ventanas tercer piso

En el piso superior las ventanas también están cubiertas para mejorar el aislamiento, y están compuestas por: vidrio de 4 o 5 mm, y plancha de durolac de 3 mm, rellena por lana de vidrio como muestra la figura 20

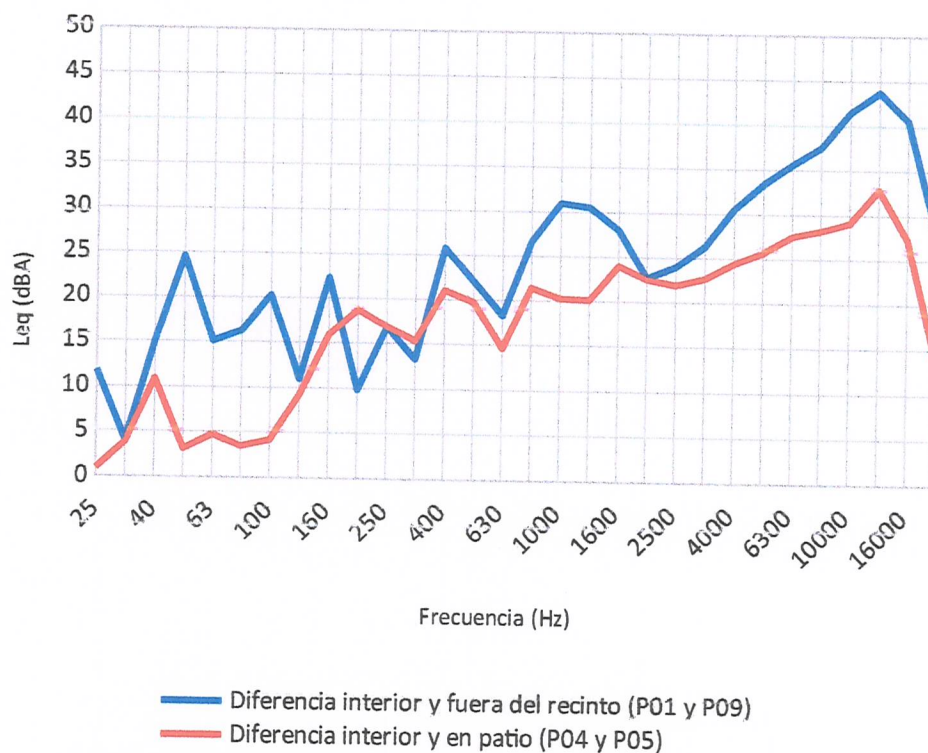
Figura 21: Diferencias entre interior y exterior en segundo piso.

Si se utiliza esta información y la ecuación (3) se obtiene que la fachada tiene un aislamiento aproximado  $R_w$  de 21 [dB], mientras que la pared que da hacia el patio interior tiene un aislamiento aproximado  $R_w$  de 23 [dB]. La gran diferencia entre las mediciones y las predicciones teóricas (de 12 [dB] en caso de la fachada y 6 [dB] en caso de la pared posterior) se debe en parte a lo poco eficiente de los sellos. Para visualizar el problema de los sellos, en la Figura 23 se observa la gran cantidad de luz que deja pasar la puerta posterior del tercer piso, situación que se repite en muchas de las puertas y ventanas del establecimiento.

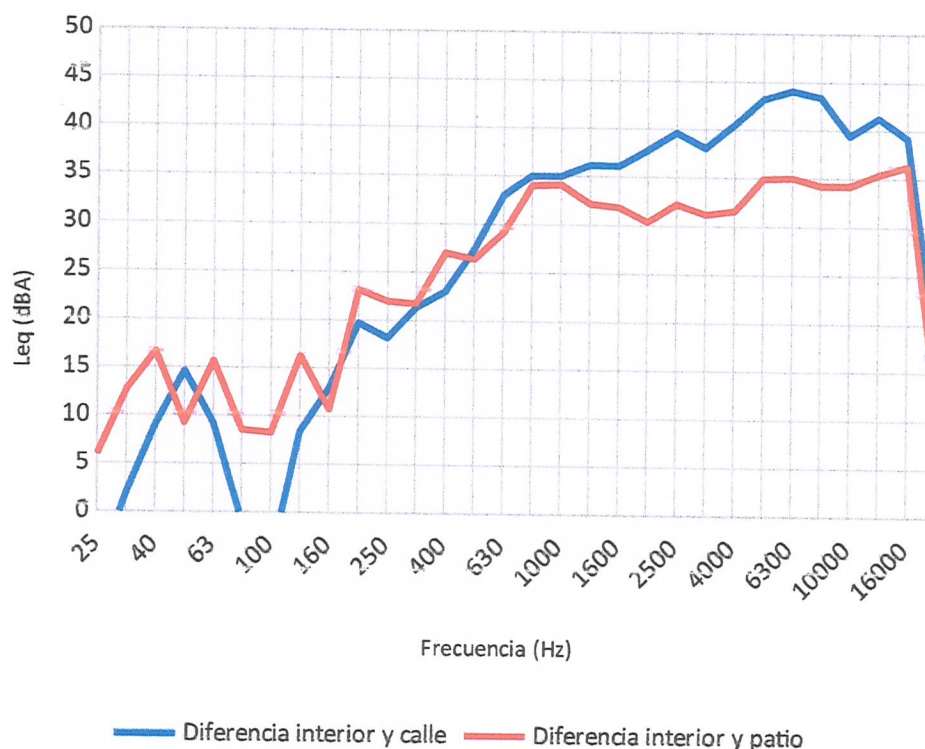
Figura 22: Diferencias entre interior y exterior en tercer piso.

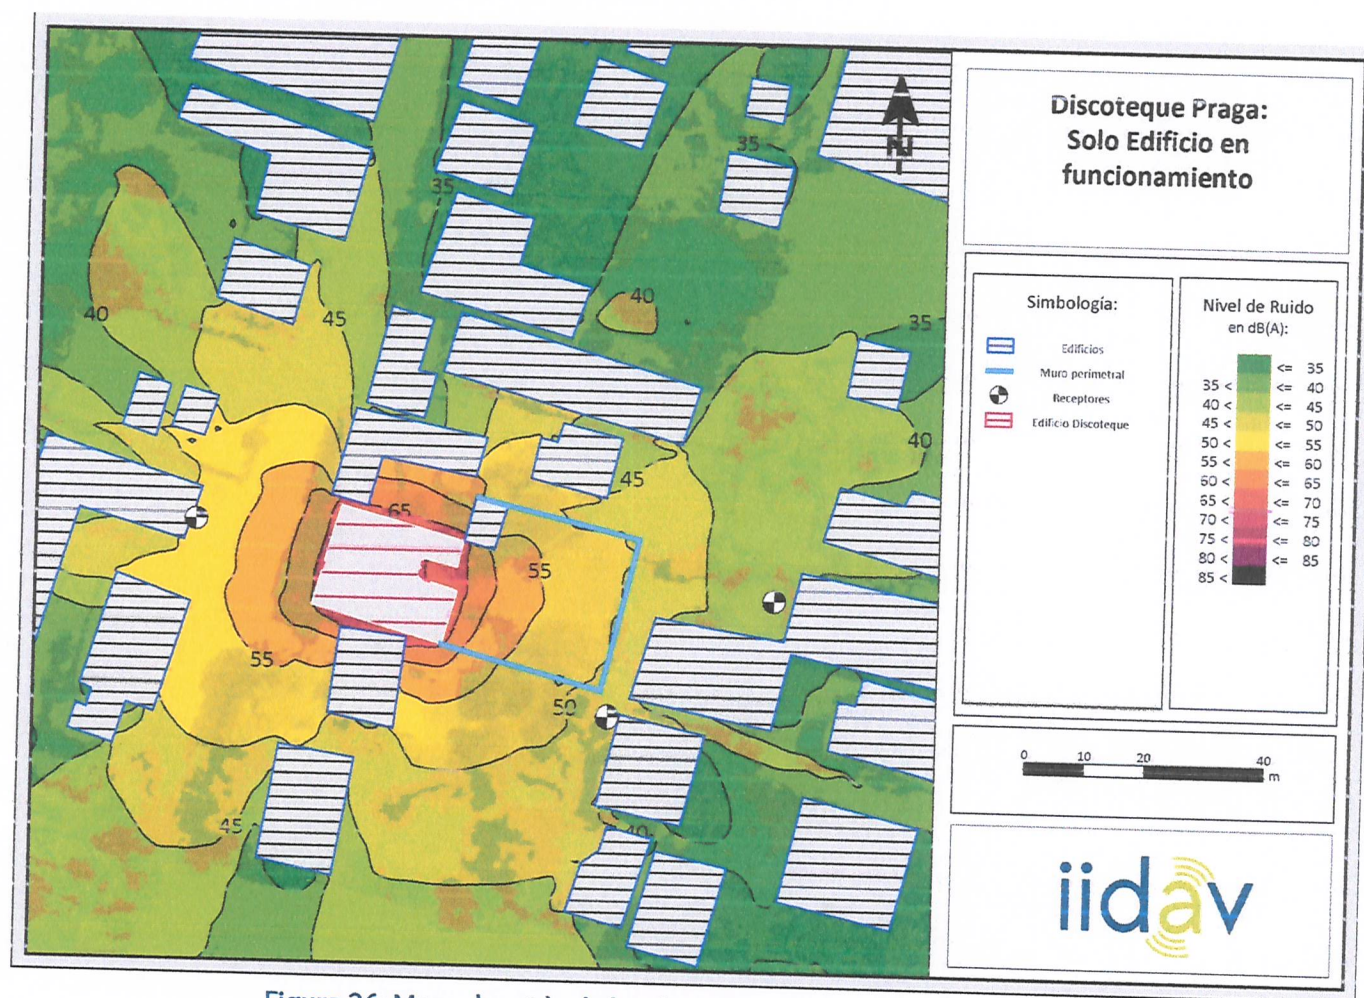
Dicha proyección también se puede observar en el mapa de ruido mostrado en la Figura 26, en donde por medio de una escala de colores se observa la distribución del nivel de presión sonora en las cercanías del recinto producto de las actividades realizadas dentro de este, excluyendo las actividades en el patio interior.

Figura 26: Mapa de ruido de local considerando funcionamiento actual.
