MEMORANDUM MZC N° 104/2014

MAT.: Respuesta a Memorándum N° 43 de fecha 25 de julio de 2014 y Memorándum D.S.C. N°271/2014 de fecha 13 de agosto de 2014.

En respuesta a la solicitud del Memorándum N° 43 y al Memorándum D.S.C. N° 271, referido al requerimiento de Inspección Ambiental a Compañía Minera Española Ltda. para determinar el estado de cumplimiento de la paralización ordenada por los tribunales superiores de justicia y por SERNAGEOMIN, en relación a Mina Panales 1 a 54, ubicada en el sector denominado Cerro El Roble, a tres kilómetros de la Quebrada de la Plata, el fundo Rinconada de lo Espejo, comuna de Maipú, Región Metropolitana; al respecto, se realizó la visita inspectiva el día jueves 07 de agosto de 2014, a la actividad de extracción minera de Minera Española Chile Ltda. ,lugar de acceso por cuesta Lo Prado, comuna de Pudahuel, ubicada en coordenadas UTM WGS84 HUSO 19S N 6.294.347 - E 319.983, al momento de hacer el ingreso al lugar se constató que el portón de acceso metálico, se encontraba cerrado con dos candados, no existiendo encargado o personal de la empresa.

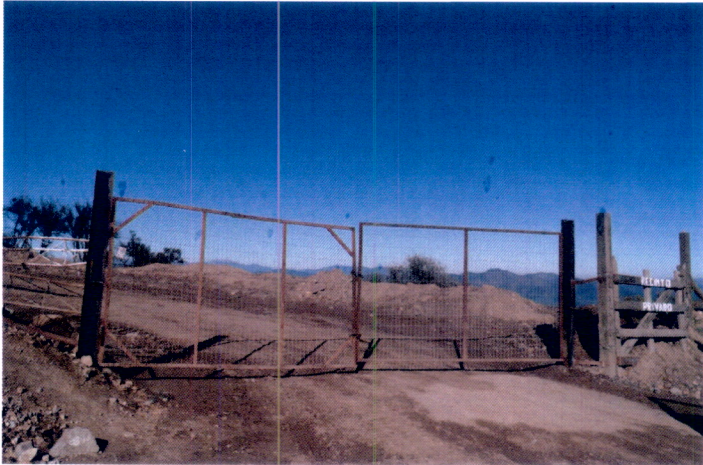
Registro fotográfico		Fotografía n° 1
Dirección de la toma: Sur

Coordenada UTM WGS84		
Norte	Este	
6.294.350	319.977	
Observaciones Lugar de acceso por cuesta Lo Prado, portón de acceso con dos candados.

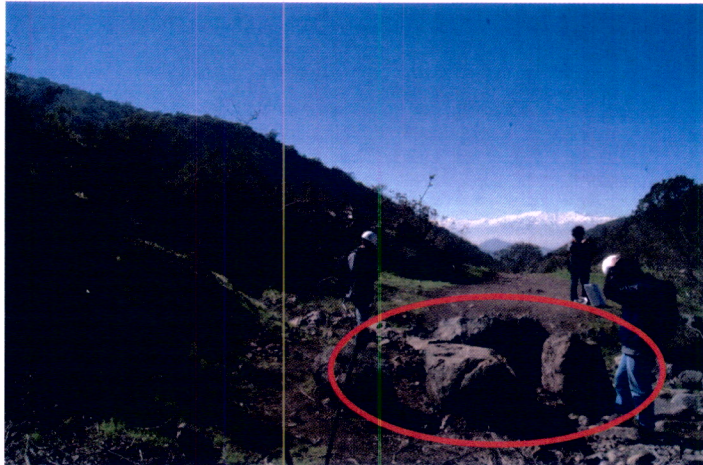
Registro fotográfico		Fotografía n° 2
Dirección de la toma: Oeste

Coordenada UTM WGS84		
Norte	Este	
6.292.260	323.463	
Observaciones Rocas dispuestas en trayecto a segundo acceso por quebrada de la Plata.

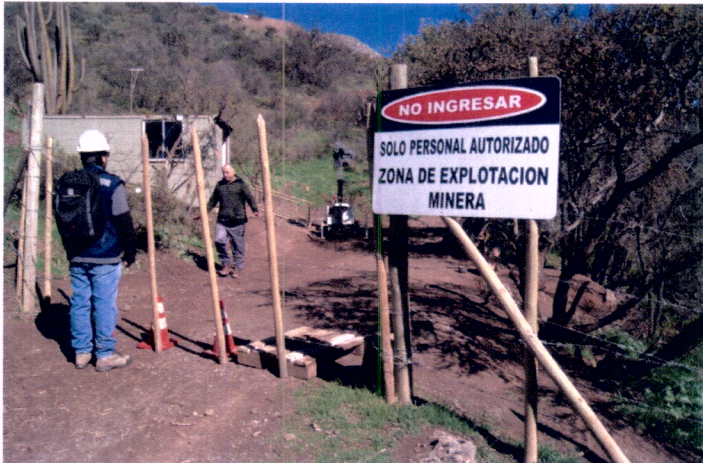
Registro fotográfico		Fotografía n° 3
Dirección de la toma: Este

Coordenada UTM WGS84		
Norte	Este	
6.291.990	322.765	
Observaciones Lugar de acceso por cuesta Lo Prado, cerco compuesto por alambre de púas. Se observan además letreros de no ingreso.

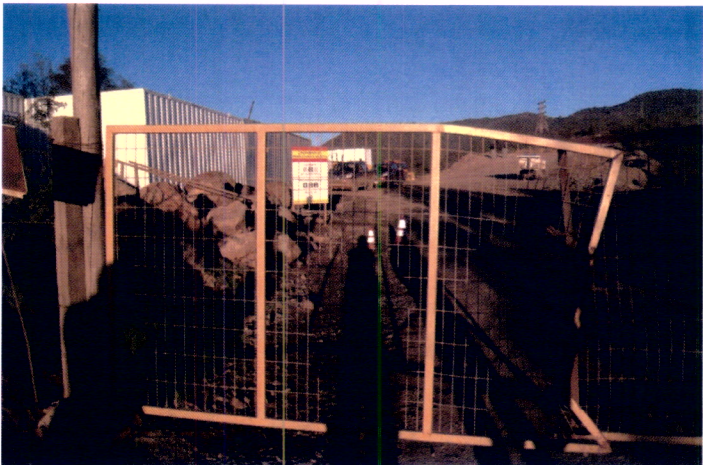
Registro fotográfico		Fotografía n° 4
Dirección de la toma: Sur Oeste

En el lugar de acceso por Cuesta Lo Prado, se constató que cuenta con dos accesos, el primero con portón cerrado por medio de dos candados, alrededor de 920 metros hacia el interior, se llega a segundo acceso, el cual se encuentra con portón metálico cerrado por candado, con indicaciones de no ingreso, garita de cuidador o portero y letrero indicativo de “Minera Española Chile LTDA.”.

Coordenada UTM WGS84		
Norte	Este	
6.294.043	320.758	
Observaciones Lugar de acceso por cuesta Lo Prado, 920 mt hacia el interior desde camino de acceso, portón de acceso con candado.

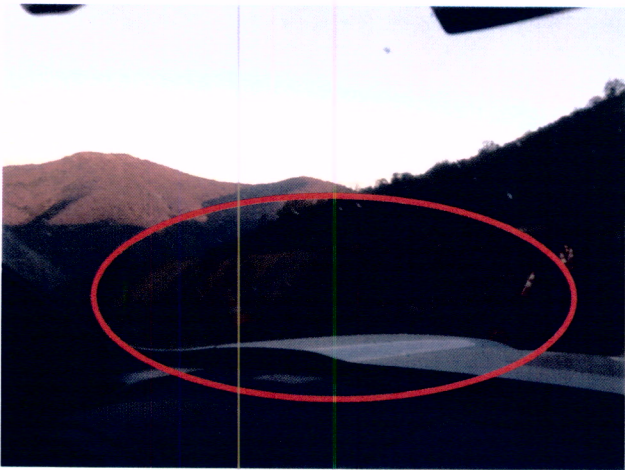
Registro fotográfico		Fotografía n° 5
Dirección de la toma: Sur

1. Camino de acceso desde portería hasta el sitio de extracción es de tierra con un ancho aproximado de 7,5 metros, se observa desde alrededor de 1.800 metros aproximados de recorrido, en orilla expuesta a quebrada del camino, la existencia de material acumulado formando montículos (talud), y disponiendo material compuesto por tierra y grava hacia la quebrada, la extensión es aproximada hasta el sitio de extracción.

Coordenada UTM WGS84		
Norte	Este	
6.292.154	321.250	
Observaciones Material dispuesto sobre quebrada producto del ensanche de camino de acceso a lugar de faena.

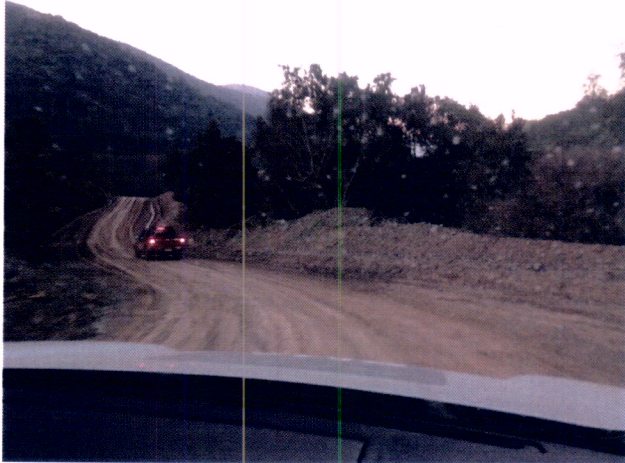
Registro fotográfico		Fotografía n° 6
Dirección de la toma: Oeste

7. Se constató afectación de vegetación por distintas obras e instalaciones del proyecto, principalmente por: construcción y habilitación de caminos, disposición de material (botadero), instalación de plataformas para maquinaria y frentes de trabajo (rajo abierto).

Coordenada UTM WGS84		
Norte	Este	
6.291.538	321.354	
Observaciones Caminos de acceso, se observa afectación de vegetación.

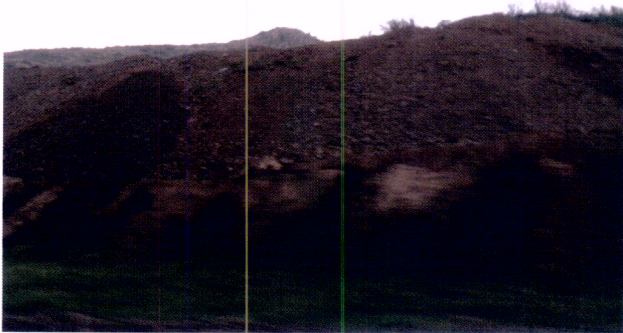
Registro fotográfico		Fotografía n° 7
Dirección de la toma: Oeste

2. Aproximadamente desde coordenada UTM WGS84 HUSO 19S N 6.291.704 - E 321.797, botadero de material de empréstito de una extensión aproximada de 200 metros.

Coordenada UTM WGS84		
Norte	Este	
6.291.748	321.880	
Observaciones Visualización de botadero, en el cual, se observa afectación de vegetación.

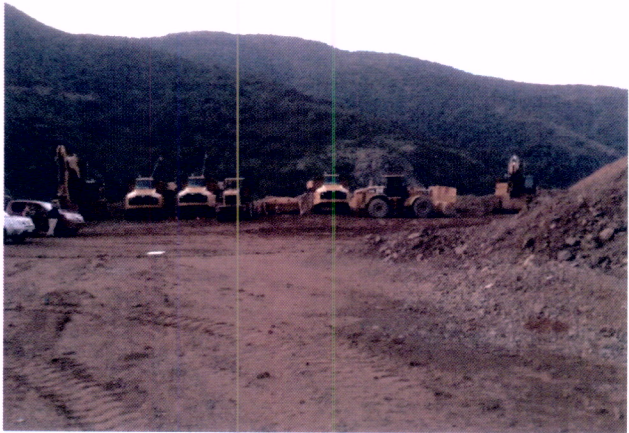
Registro fotográfico		Fotografía n° 8
Dirección de la toma: Norte

- aproximadamente en las coordenadas UTM WGS84 HUSO 19S N 6.291.802 - E 322.096, otra excavación y faenas de movimientos de tierra.
4. En plataforma formada se observan al momento de la fiscalización totalmente detenidos 3 camiones, 2 palas mecánicas y 2 retroexcavadoras, dispuestas estacionadas en fila de manera aculadas.

Coordenada UTM WGS84		
Norte	Este	
6.291.638	322.242	
Observaciones Maquinaria en plataforma estacionada.

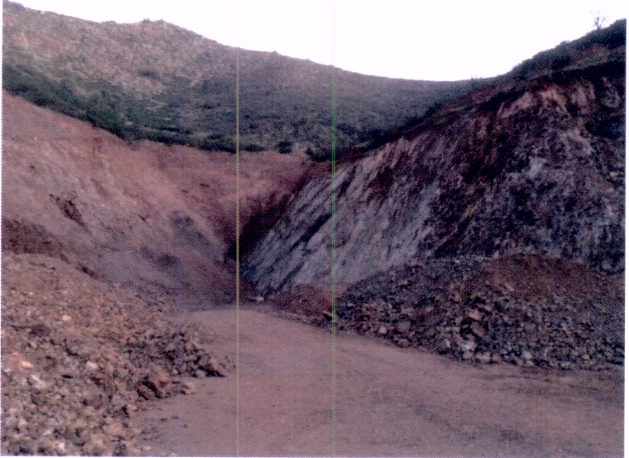
Registro fotográfico		Fotografía n° 9
Dirección de la toma: Sur

3. En coordenada UTM WGS84 HUSO 19S N 6.291.697 - E 322.236, se observa excavación hacia el interior del cerro, de una extensión aproximada de 250 metros, formando una plataforma de forma trapezoidal, partiendo de una base de aproximadamente 140 metros de ancho y hacia el cerro 30 metros de ancho, en la cual se observa exposición de roca madre. Adicionalmente se observa, desde la ubicación anterior, en ladera de exposición sur,

Coordenada UTM WGS84		
Norte	Este	
6.291.610	322.253	
Observaciones Excavación principal, se puede observar la roca madre de cerro.

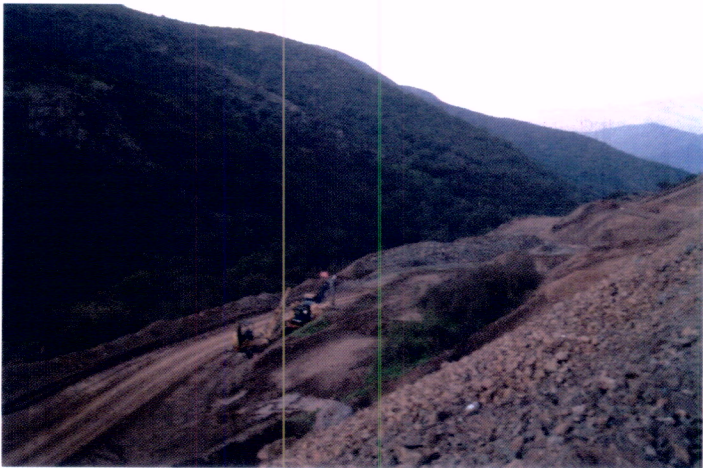
Registro fotográfico		Fotografía n° 10
Dirección de la toma: Norte Oeste

5. En coordenadas UTM WGS84 HUSO 19S N 6.291.747 - E 322.205 se observan 2 retroexcavadoras y una perforadora de roca.
 6. Consultando a Salomón Donoso, sobre el uso de maquinaria y las fechas de la última extracción y movimiento de tierra, este se niega a dar información, solo indica que están estacionadas e indica que solo reciben mantención mecánica, reiterando la solicitud de una orden judicial para realizar la actividad de fiscalización.

Coordenada UTM WGS84		
Norte	Este	
6.291.743	322.226	
Observaciones Maquinaria estacionada en plataforma secundaria.

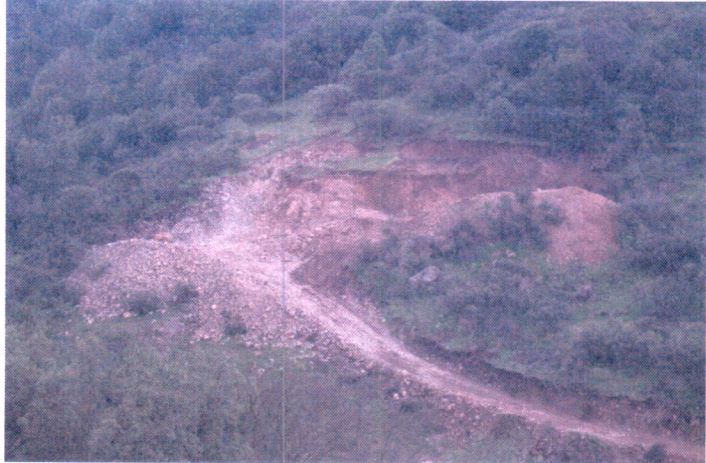
Registro fotográfico		Fotografía n° 10
Dirección de la toma: Norte Este

Coordenada UTM WGS84		
Norte	Este	
6.291.743	322.226	
Observaciones Movimiento de tierra en ladera de exposición sur (frente a lugar de extracción).
