MEMORANDUM MZC N° 130/2014

MAT.: Respuesta a Memorándum DSC N° 328/2014 de fecha 7 de octubre de 2014

Fecha: viernes 17 de Octubre de 2014

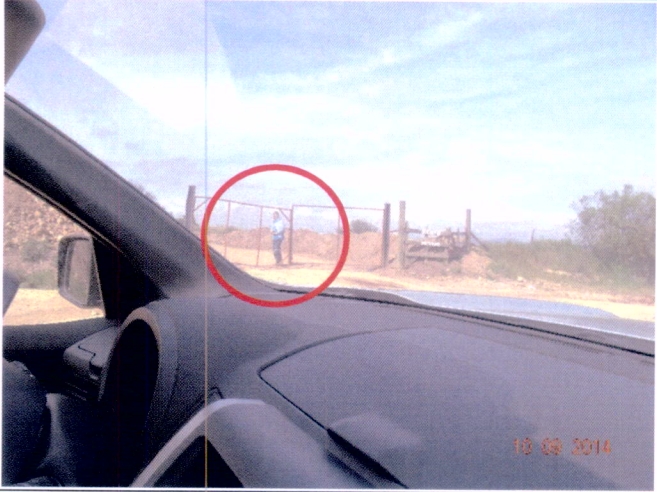
Registro fotográfico		Fotografía n° 3
Dirección de la toma: Este

Coordenada UTM WGS84		
Norte	Este	
6.294.349	319.990	
Observaciones Acceso de Minera Española donde se observa portero cerrando portón.

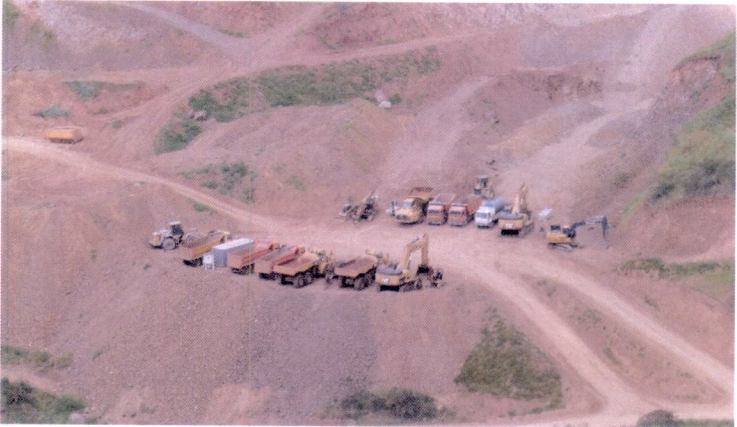
Registro fotográfico		Fotografía n° 4
Dirección de la toma: Sur Oeste

Coordenada UTM WGS84		
Norte	Este	
6.291.936	322.063	
Observaciones Plataforma de mantención colindante de uno de los frentes de trabajo, se observan 18 maquinarias.

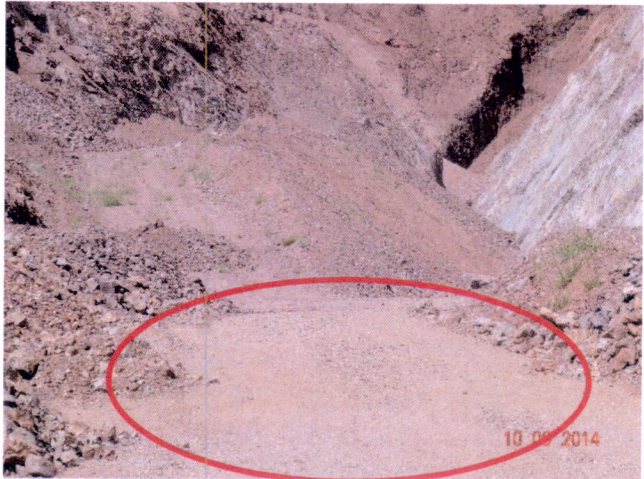
Registro fotográfico		Fotografía n° 5
Dirección de la toma: Sur

Se constató, que en los alrededores del frente de trabajo contiguo a la plataforma, no se visualizaron huellas frescas de trabajo con maquinaria pesada, y no se observaron actividades de extracción de material recientes.

Coordenada UTM WGS84		
Norte	Este	
6.291.635	322.249	
Observaciones Frente de trabajo colindante a la plataforma, sin presencia de huellas recientes que den cuenta de actividad de extracción con maquinaria pesada

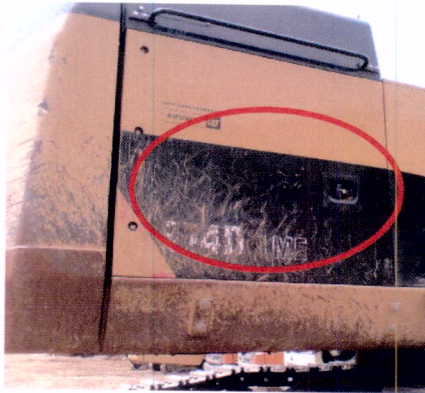
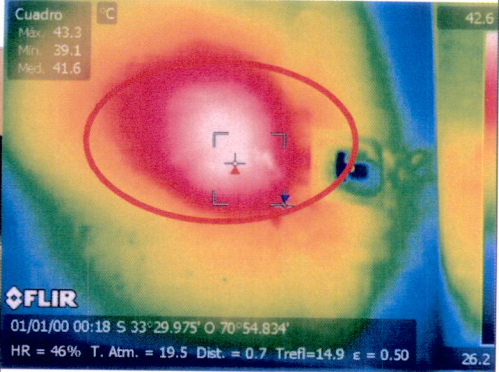
Registro fotográfico		Fotografías n° 6 y 7	
Dirección de la toma: Oeste

Posterior a ello, se constató que desde pala excavadora que presentó actividad termográfica en el motor, se visualizaron huellas de oruga recientes que se extendían desde la plataforma de mantención hasta otro frente de trabajo (distinto al anterior). Siguiendo dichas huellas se constató la existencia de un socavón al interior del cerro, el cual se encontraba posterior a una obstrucción con material parental (roca fragmentada) para el acceso de vehículos livianos, en la entrada del mismo se observaron dos generadores de corriente eléctrica, huellas recientes de vehículos livianos y orugas de menor tamaño. Se adiciona la presencia de acumulación de rocas fragmentadas a un costado del acceso del socavón, donde este material presentaba con una coloración gris azulada.

Coordenada UTM WGS84			
Norte	Este		
6.291.701	322.241		
Observaciones Pala excavadora con temperatura en el área del motor, por medio de cámara termográfica FLIR.

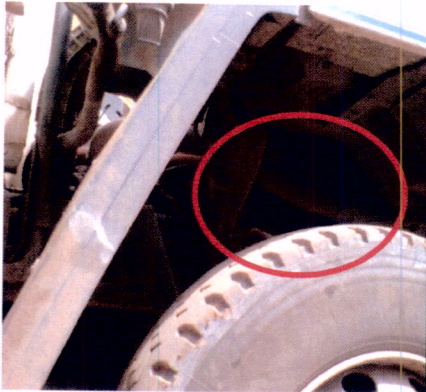
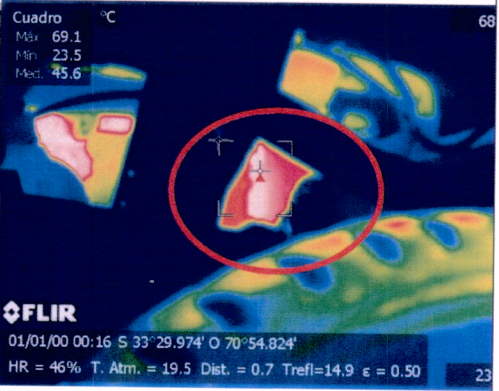
Registro fotográfico		Fotografías n° 8 y 9	
Dirección de la toma: Oeste

Se pudo constatar que el movimiento y la verificación de temperatura en el motor de la maquinaria asociada a mantención, podría configurar actividad minera, por la combinación del equipo Track Drill, mini cargador, pala excavadora y camión Ford, en adición a la instalación de dos (2) generadores en el acceso del socavón al interior del cerro.

Coordenada UTM WGS84			
Norte	Este		
6.291.701	322.241		
Observaciones Camión Ford con temperatura en el área del motor, por medio de cámara termográfica FLIR.

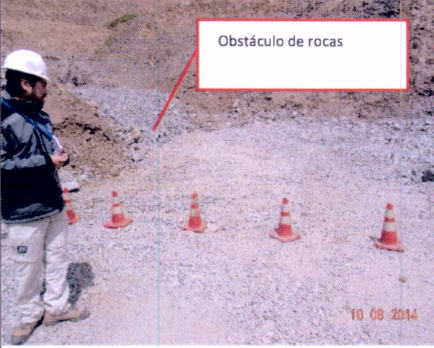
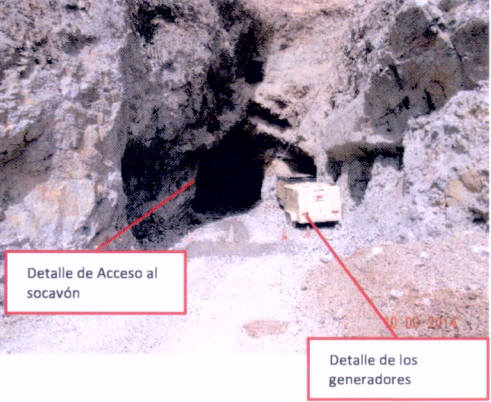
Registro fotográfico		Fotografías n° 16 y 17	
Dirección de la toma: Oeste			
Coordenada UTM WGS84			
Norte	Este		
6.291.785	322.359		
Observaciones Detalle de los conos de paso con el detalle de la obstrucción al ingreso del socavón. Detalle del ingreso al socavón, con la presencia de 2 generadores de energía instalados en el ingreso del socavón.

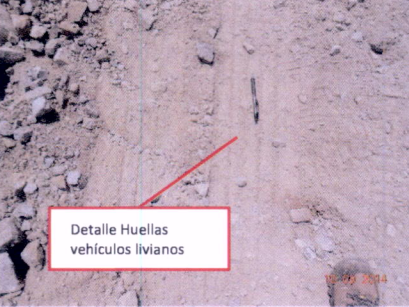
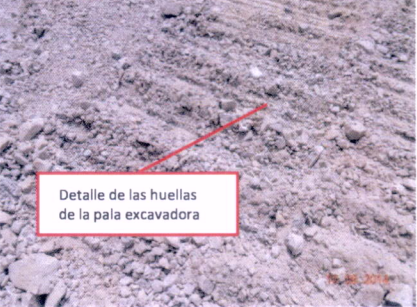
Registro fotográfico		Fotografías n° 18 y 19	
Dirección de la toma: Oeste			
Coordenada UTM WGS84			
Norte	Este		
6.291.785	322.359		
Observaciones Detalle de las huellas de pala excavadora y de los vehículos livianos.
