INFORME DE FISCALIZACIÓN AMBIENTAL

**VERIFICACIÓN DE LA APLICACIÓN DE
MEDIDAS PROVISIONALES**

PLANTA DE TRATAMIENTO DE AGUAS SERVIDAS DE LABRANZA

DFZ-2014-448-IX-RCA-IA

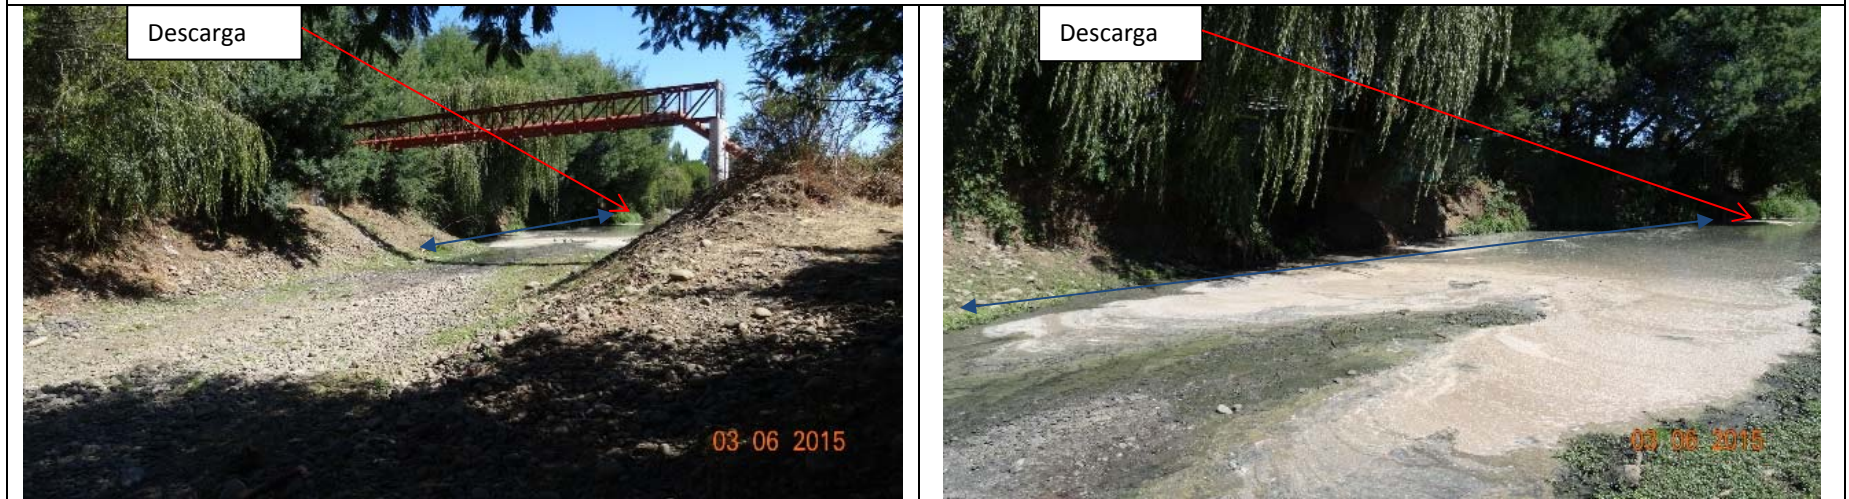
1. Con fecha 06 de marzo del 2015, se realiza una inspección ambiental para verificar las medidas previsionales. En terreno se constató el nulo escurrimiento de aguas en el estero Botrolhue aguas arriba de la descarga de la PTAS Labranza, por lo que la descarga del efluente de la PTAS es realizada en un estero seco. Ver fotografía 1. Misma situación se observó en la inspección del día 13 de marzo del 2015.

Fotografía 1.			Fecha : 06/03/2015			Fotografía 2.			Fecha : 06/03/2015		
Coordenadas WGS84-H18S	Norte: 5.706.308	Este: 693.997	Coordenadas WGS84	Norte: 5.706.307	Este: 693.980	Coordenadas WGS84	Norte: 5.706.307	Este: 693.980	Coordenadas WGS84	Norte: 5.706.307	Este: 693.980
Descripción Medio de Prueba: Sector distante a unos 50 m (representación de fecha azul) aguas arriba de la descarga de la PTAS Labranza, en esta fotografía se puede apreciar que este estero Botrolhue se encuentra sin aguas en el tramo aguas arriba de la PTAS. Estas mismas condiciones se observaron en la inspección del 13/03/2015.						Descripción Medio de Prueba: En esta fotografía se puede observar la devolución del efluente de la PTAS Labranza en dirección aguas arriba de su descarga. Esta devolución genera un estancamiento de las aguas en sector, en donde también se evidencia la presencia de espumas y residuos orgánicos en el sector. Línea azul representa 50 m.

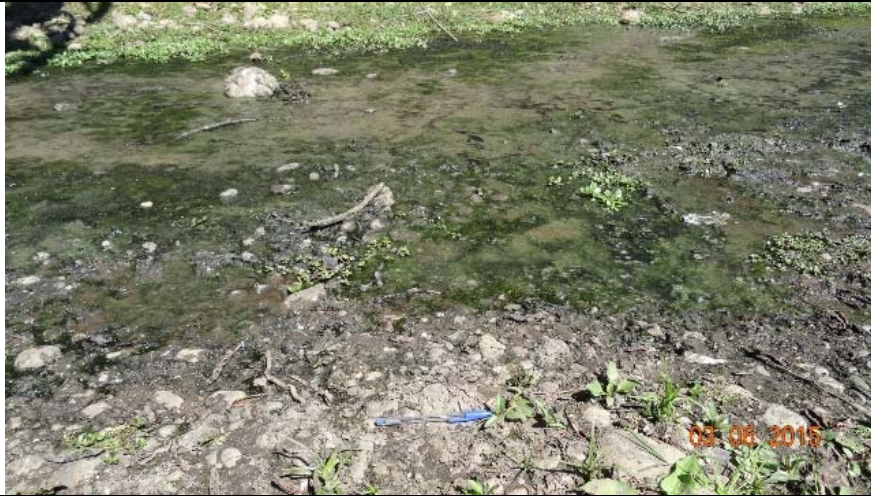
Fotografía 3. Fecha : 06/03/2015

3. Se constató en el sector de descarga de la PTAS Labranza el estancamiento del efluente en el sector, incluso se observa la devolución del efluente hacia aguas arriba del punto de descarga (Fotografía 2 y 3) además en otros tres tramos del estero se observaron estancamiento de aguas con presencia de espumas y flóculos de lodos (Fotografías 4 a 8), y se percibieron olores a aguas servidas a una intensidad alta. Misma situación se observó en la inspección del día 13 de marzo del 2015.

Descripción Medio de Prueba: Fotografía del sector aguas arriba de la descarga en donde se aprecia la presencia de residuos orgánicos en descomposición.

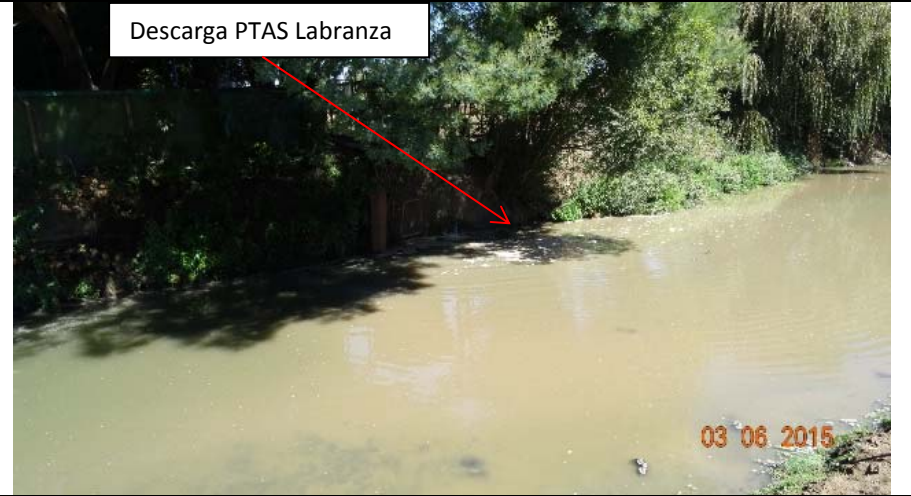
Fotografía 4. Fecha : 06/03/2015

Descripción Medio de Prueba: Sector de descarga del efluente de la PTAS Labranza. En el ducto de descarga principal se agregó una tubería para conducir el efluente descargado.

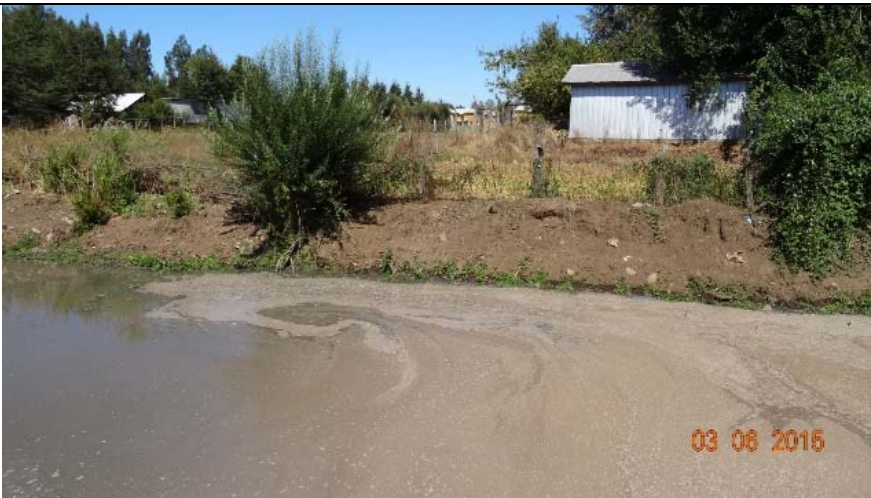
Fotografía 5 Fecha : 06/03/2015

<p>Descripción Medio de Prueba: Estancamiento N° 2 de aguas en estero Botrolhue, en este sector hay abundante presencia de espumas y se ubica cercano a una vivienda como se puede observar en la fotografía.</p>			<p>Descripción Medio de Prueba: Estancamiento N° 3, con la acumulación de espumas debido a la colocación de ramas en el atraveso del cauce del estero Botrolhue.</p>

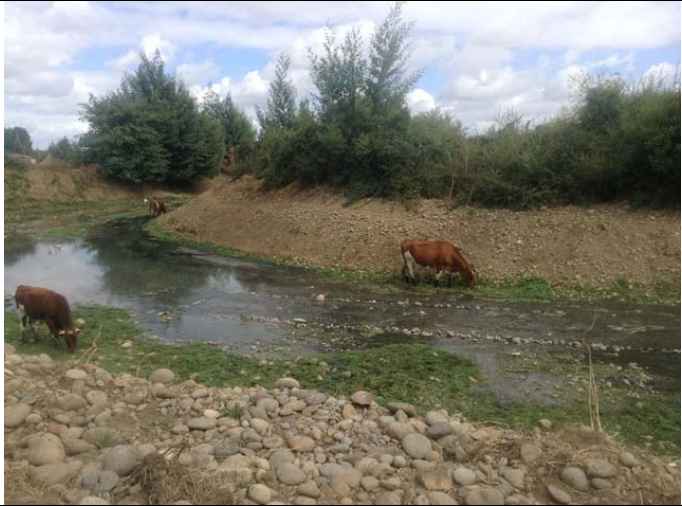
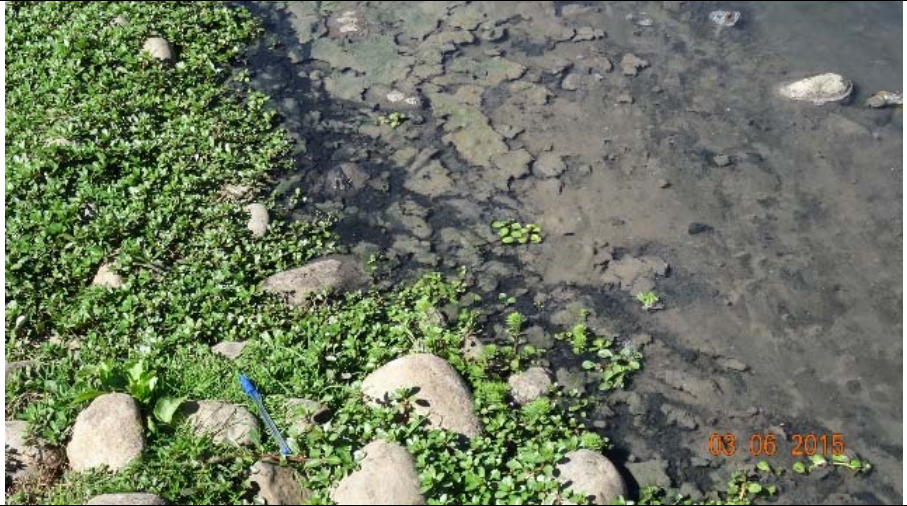
<p>Fotografía 7</p>		<p>Fecha : 13/03/2015</p>	<p>Fotografía 8</p>		<p>Fecha : 06/03/2015</p>
<p>Coordenadas WGS84</p>	<p>Norte: 5.706.061</p>	<p>Este: 693.626</p>	<p>Coordenadas WGS84</p>	<p>Norte: 5.706.061</p>	<p>Este: 693.626</p>
<p>Descripción Medio de Prueba: Estancamiento N° 4, codo del estero Botrolhue. Este sector evidencia la acumulación de lodos en las partes bajas. También, se puede apreciar algunos vacunos pastando y eventualmente bebiendo aguas servidas tratadas en el sector.</p>			<p>Descripción Medio de Prueba: Fotografía representativa de la ribera del estero Botrolhue aguas abajo de la descarga de la PTAS Labranza. En la imagen se aprecia la formación de flóculos de lodos.</p>

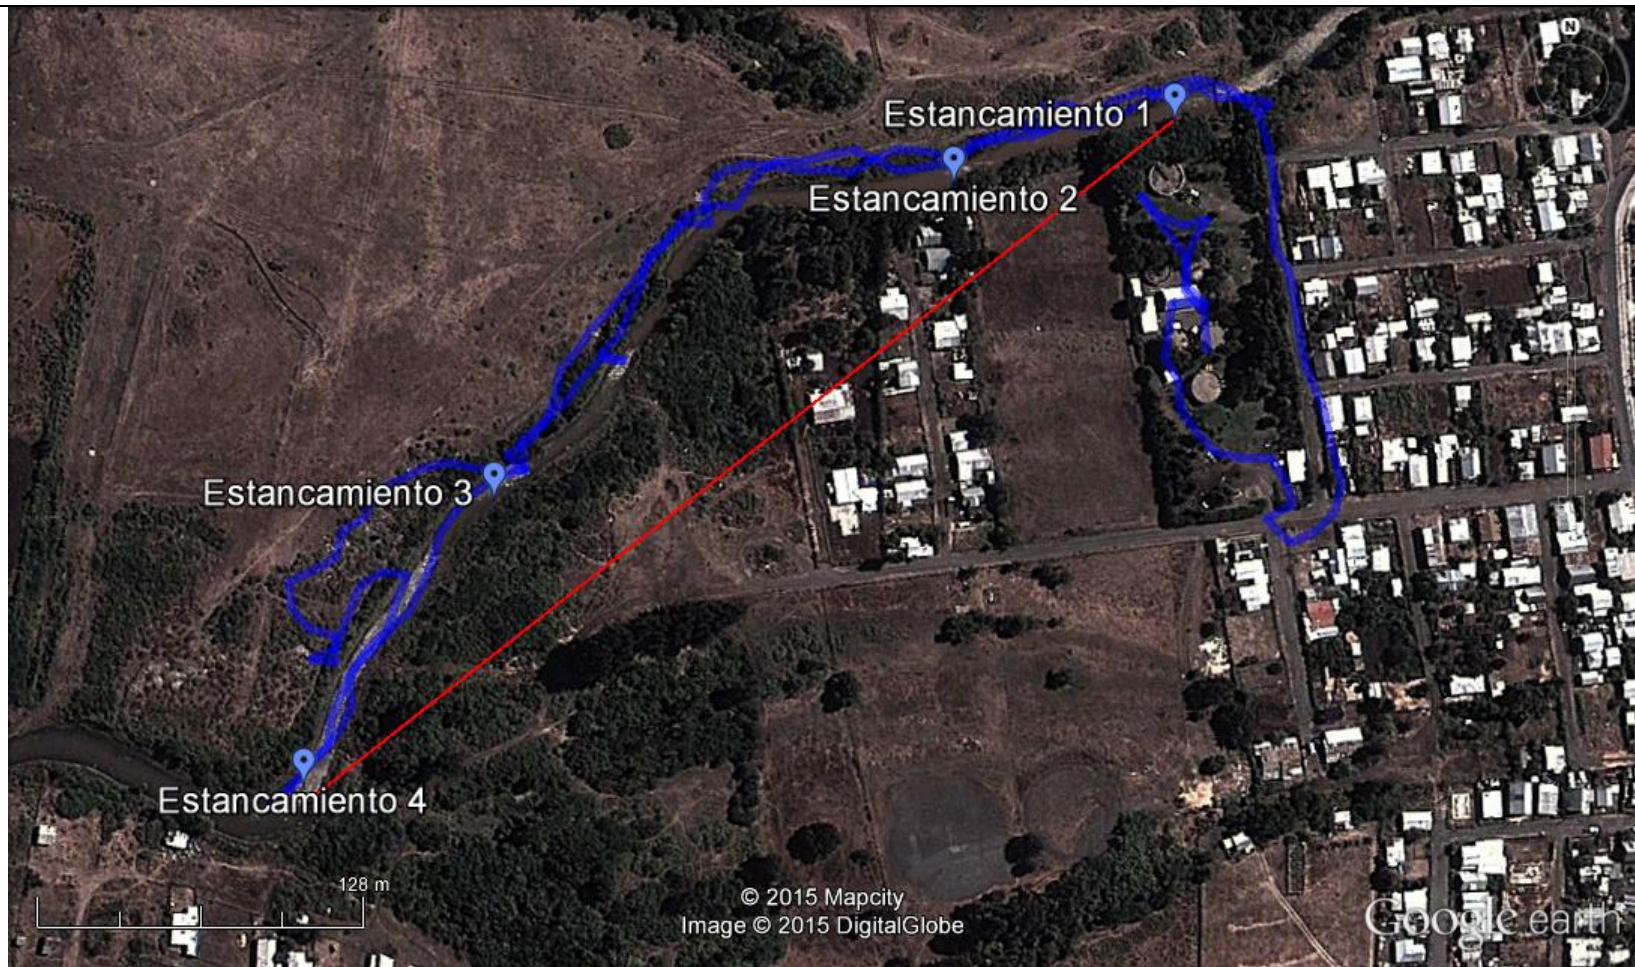
Figura 1. Ubicación de los sector con estancamiento de aguas detectados el día 06 de marzo 2015 (Fuente: Elaboración propia en base a Google Earth, 2015). Línea roja marca una distancia de 400 m.

Tabla 1. Ubicación de sector de estancamientos de aguas. Ver figura 1.

Sector	Coordenadas UTM, WGS84, Huso 18S (m)		Observaciones
	Este	Norte	
Estancamiento 1	693.980	5.706.307	Sector de descarga del efluente de la PTAS Labranza. Este sector se ubica a unos 50 m de una plaza de juegos.
Estancamiento 2	693.892	5.706.287	Se ubica a unos 90 m del punto de la descarga. A escasos 10 m se ubica una vivienda.
Estancamiento 3	693.707	5.706.171	Se observó una especie de puente con ramas de árboles, lo que genera un pequeño estancamiento de las espumas.
Estancamiento 4	693.626	5.706.061	Codo del estero en donde se apoyan las aguas. Se observa una vivienda a unos 10 m de la ribera del estero.

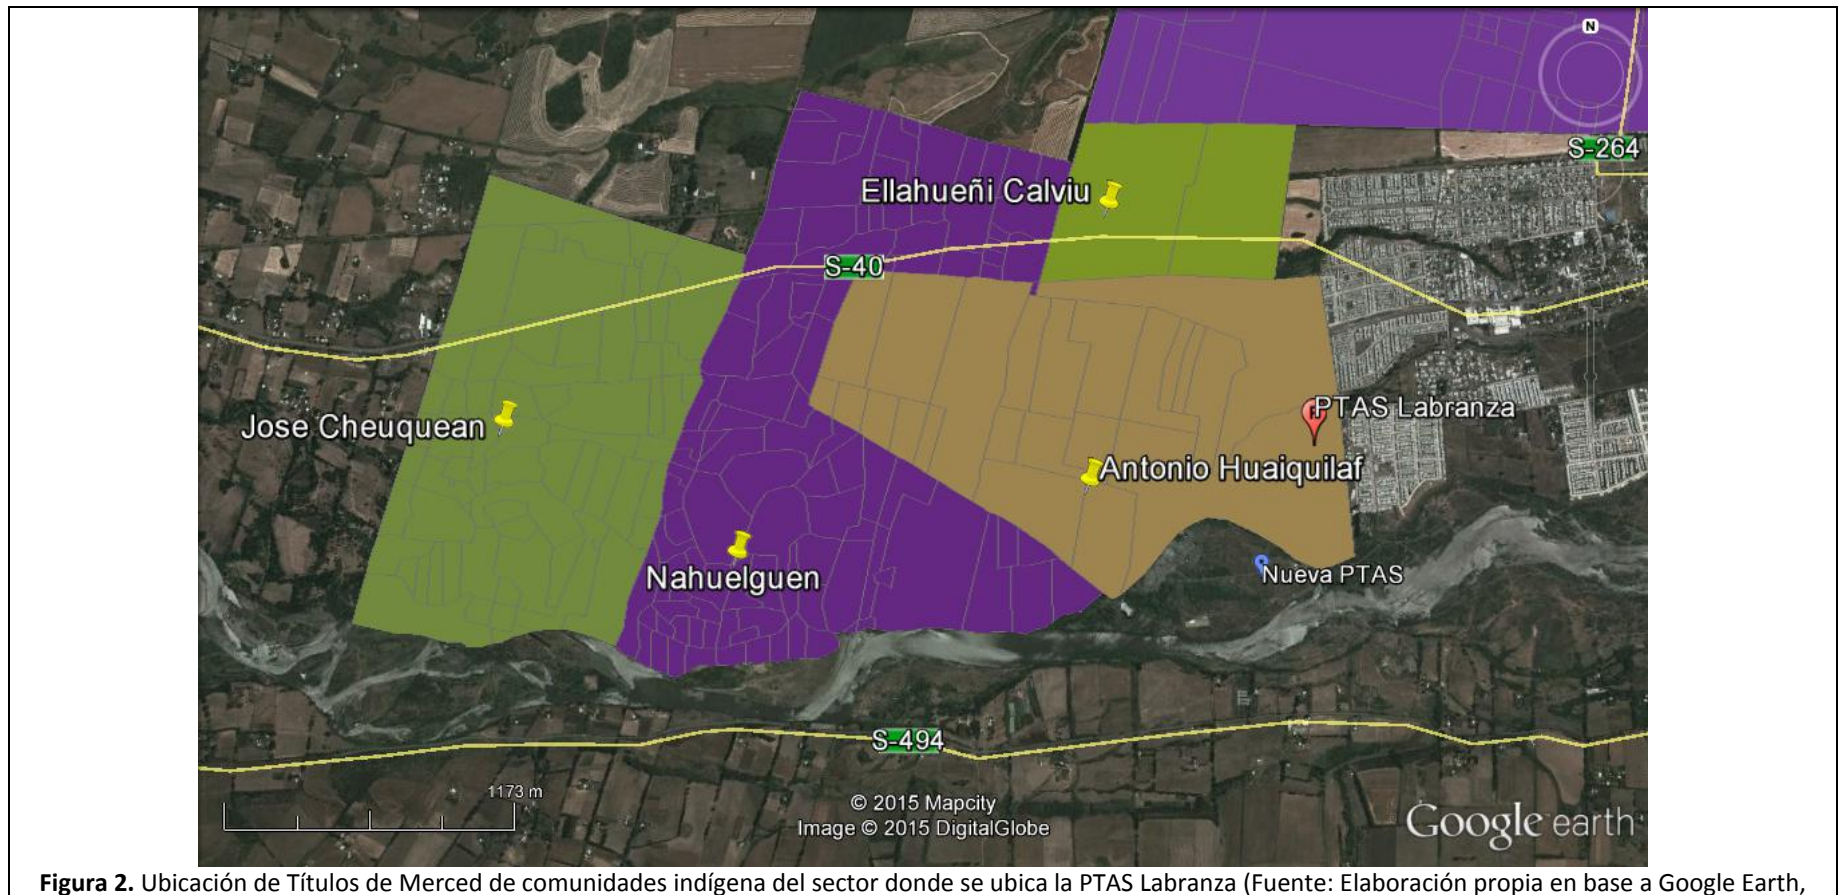
Figura 2. Ubicación de Títulos de Merced de comunidades indígena del sector donde se ubica la PTAS Labranza (Fuente: Elaboración propia en base a Google Earth,

3. Existen poblaciones cercanas a la descarga de la PTAS y a los sectores aguas abajo de la descarga en donde se genera un estancamiento de aguas, por lo que existe un grado de exposición de las personas a sectores en donde pueden proliferar vectores sanitarios y a emanaciones de olores molestos. Incluso en el sector de emplazamiento de la PTAS se encuentran al menos cuatro sectores con Títulos de Merced de comunidades indígenas que pueden verse afectadas. Ver figuras 2 y 3.
