MEMORÁNDUM N° OBB 036

MAT. : Remite Acta Inspección Ambiental para verificación de medidas correctivas de Res. Exe SMA 553/2015

ACTA DE INSPECCION AMBIENTAL

Inspección avances de medidas correctivas asociadas a la Resolución Exenta SMA N° 553/2015. De fecha 07 de julio de 2015. Ordena Medida Provisional que Indica.

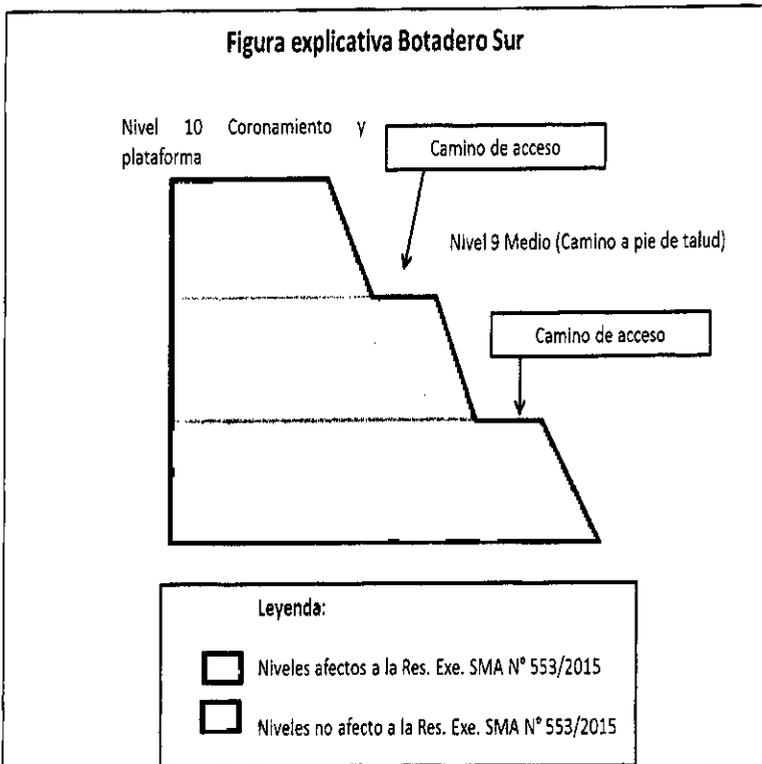
Para clarificar los descrito previamente se presenta una figura explicativa a continuación:
