INFORME DE CUMPLIMIENTO

MEDIDA PROVISIONAL RES. EXT. N°456 09 DE JUNIO DE 2015

LIMPIEZA ESTERO SIN NOMBRE

REDES & NETS LTDA.

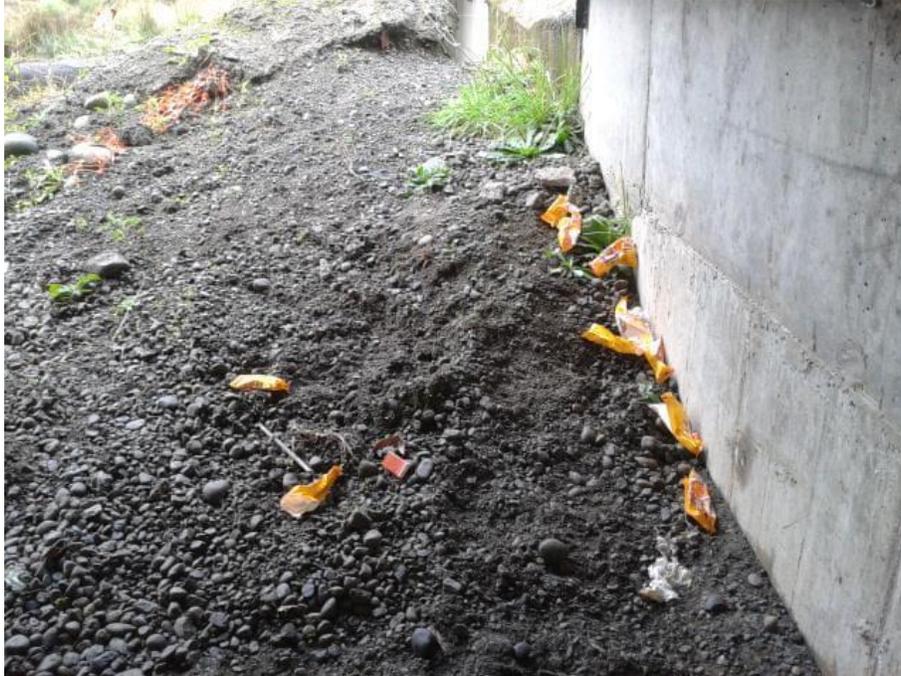
Foto N° 1 Residuos presentes antes de la actividad, sector bajo Puente Arenas

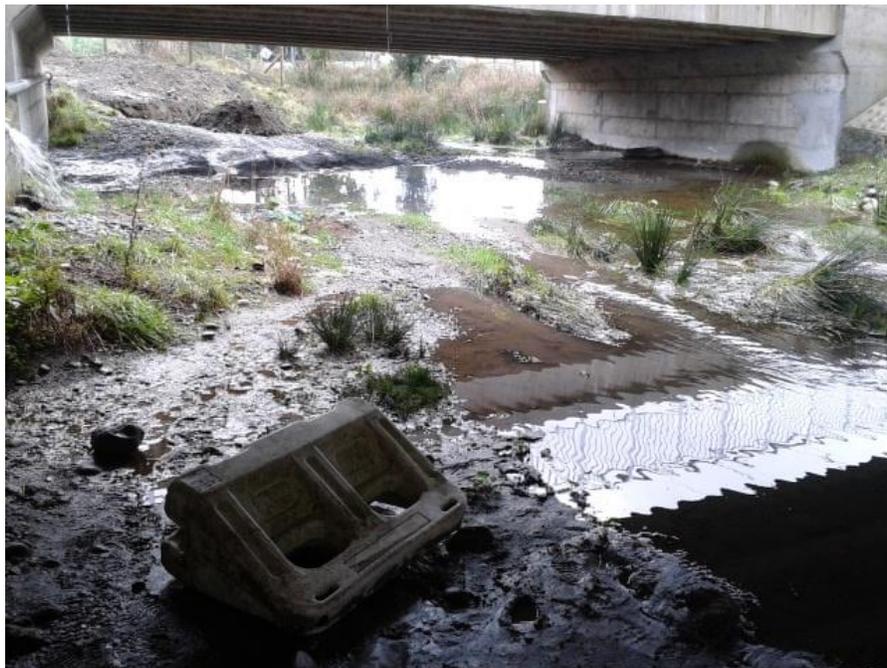
Foto N° 2 Residuos presentes antes de la actividad, Sector bajo Puente Arenas

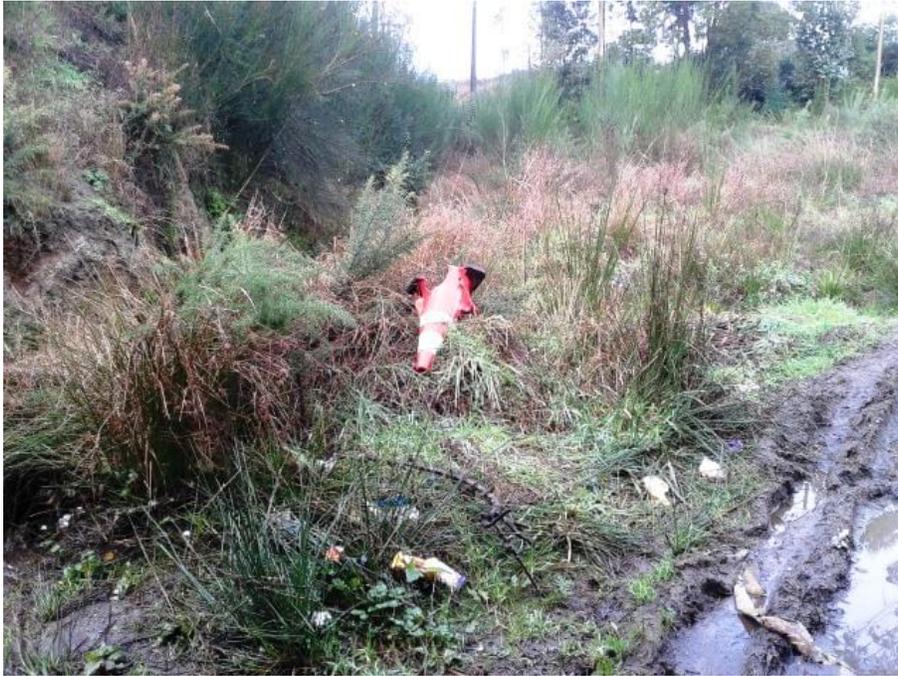
Foto N° 3 Residuos presentes antes de la actividad , sector rio abajo Puente Arenas

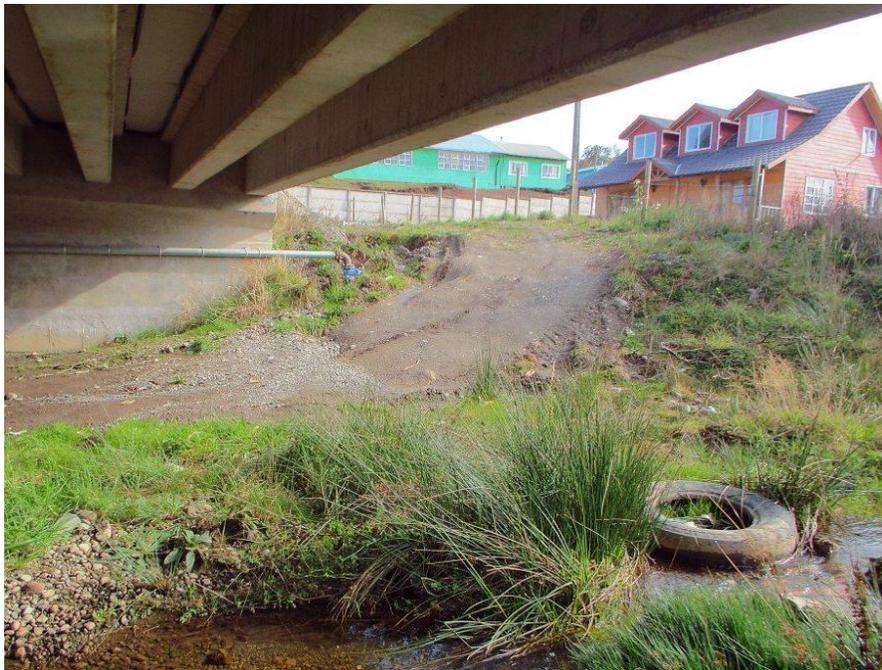
Foto N° 4 Residuos presentes antes de la actividad, sector bajo Puente Arenas

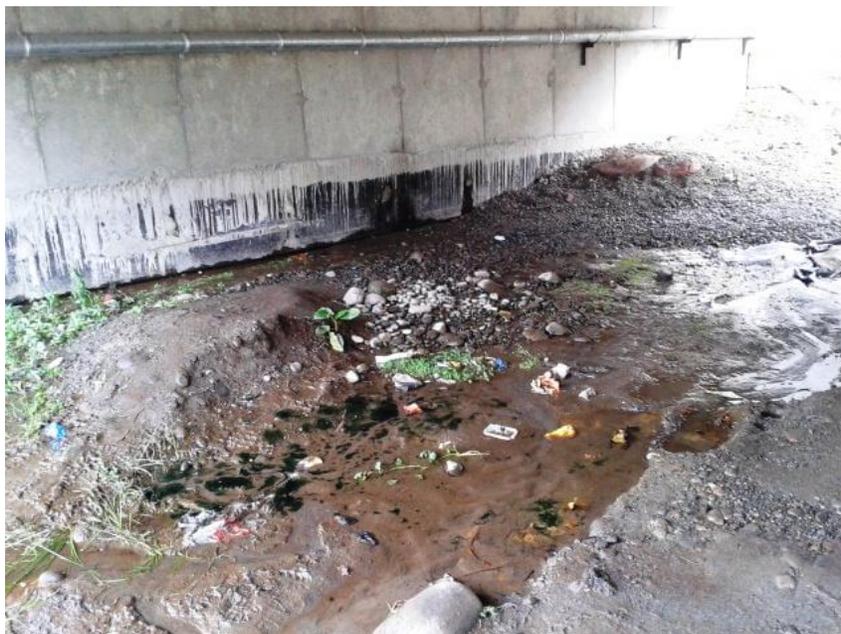
Foto N° 5 Residuos presentes antes de la actividad, sector bajo Puente Arenas.

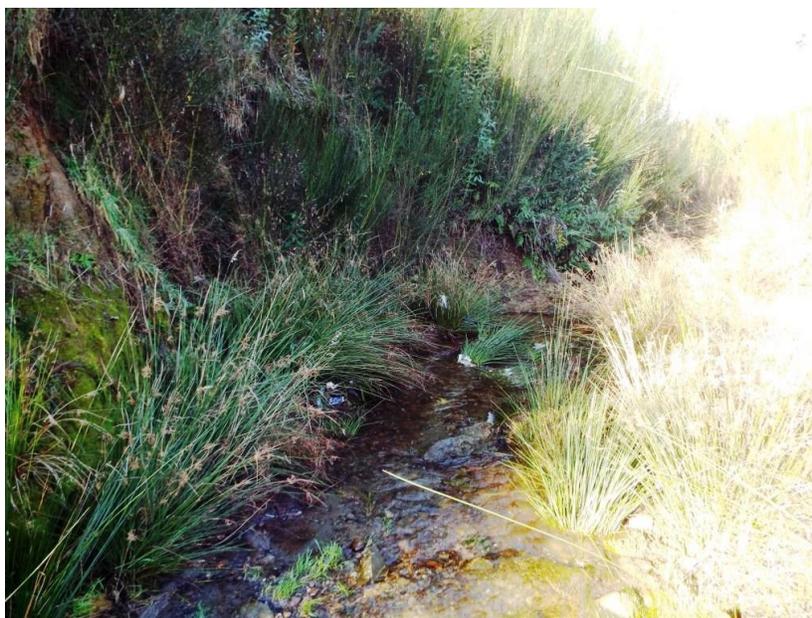
Foto N° 6 Residuos presentes antes de la actividad, sector rio abajo vertiente.

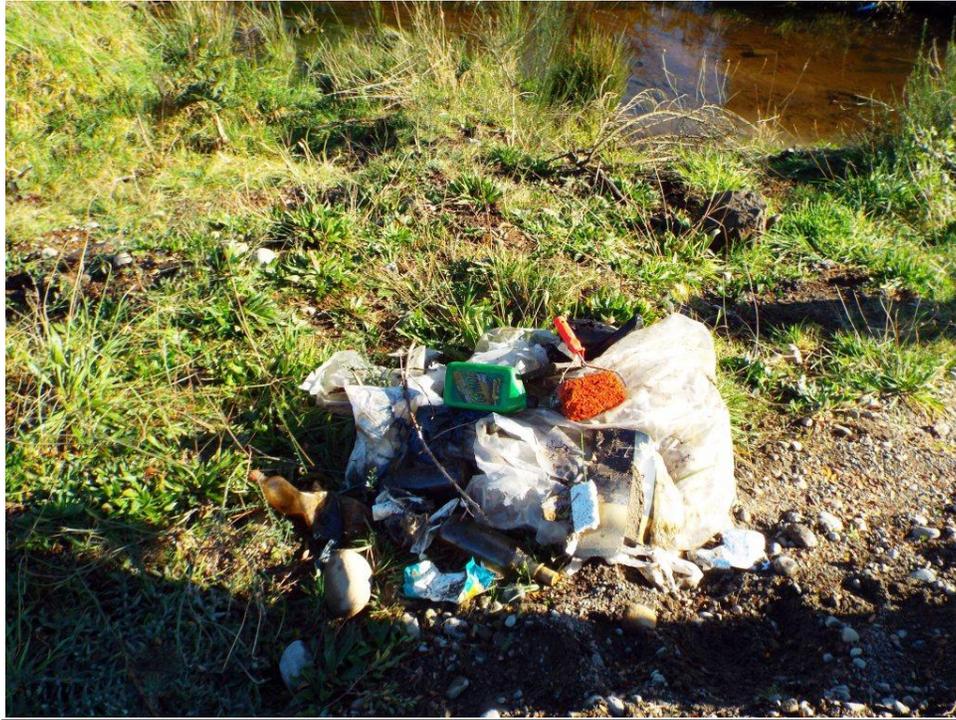
Foto N° 9 Residuos Recolectados, sector Puente Madera.

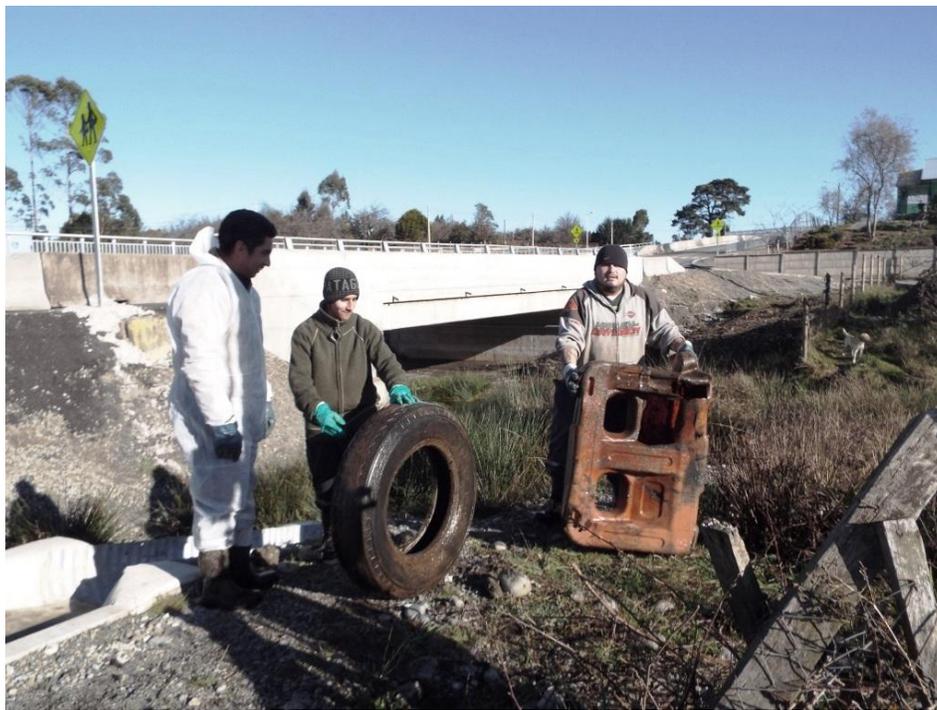
Foto N° 10 Residuos Recolectados, Sector Puente Río Arenas.

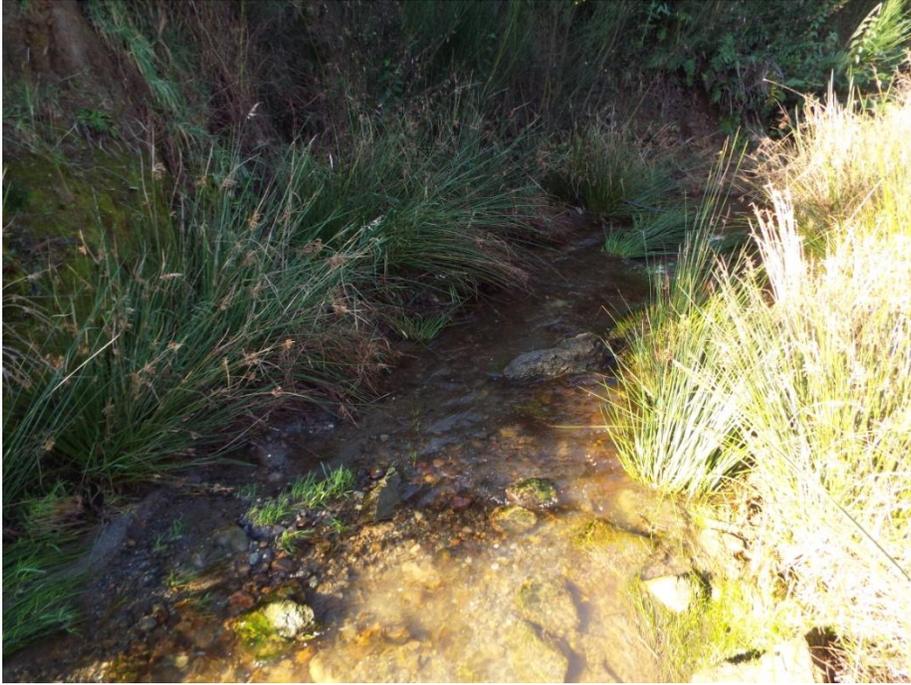
Foto N° 12 Vertiente Post Limpieza, sector río abajo Puente Arenas.

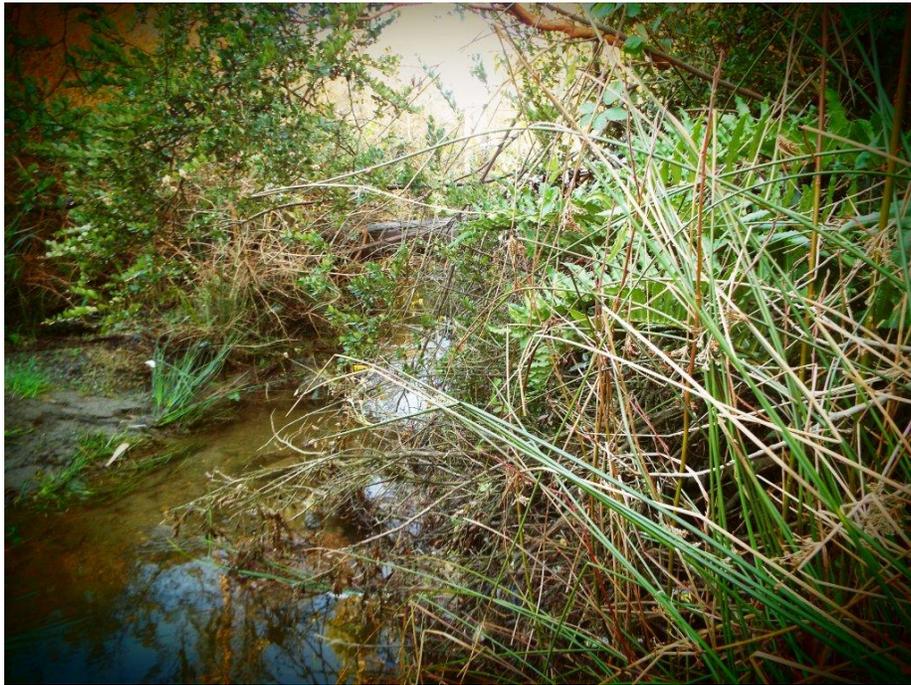
Foto N° 13 Vertiente Post limpieza, sector 140 metros río abajo.

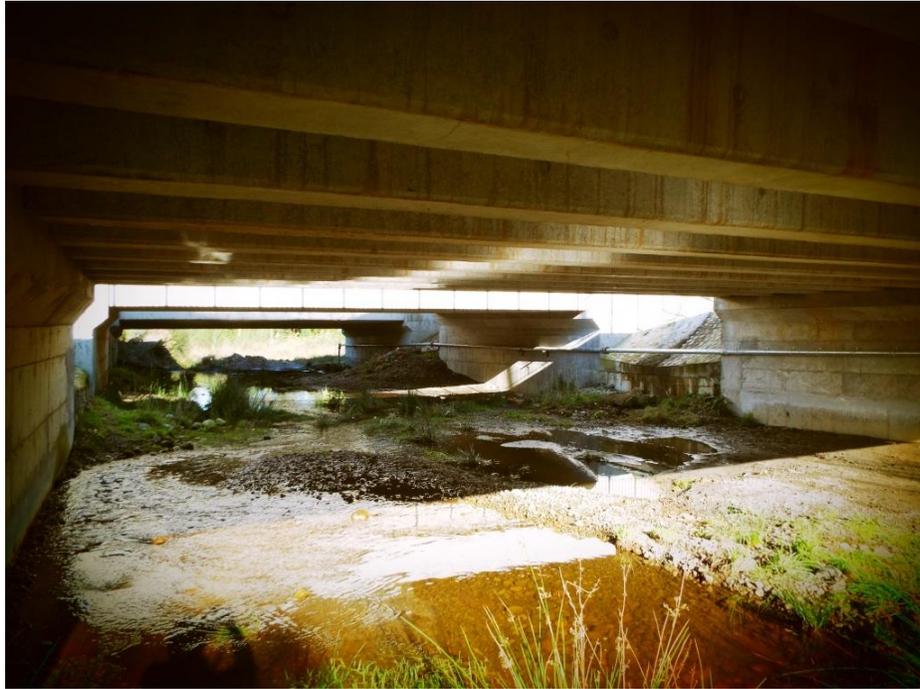
Foto N° 14 Vertiente Post Limpieza, sector bajo puente Arenas

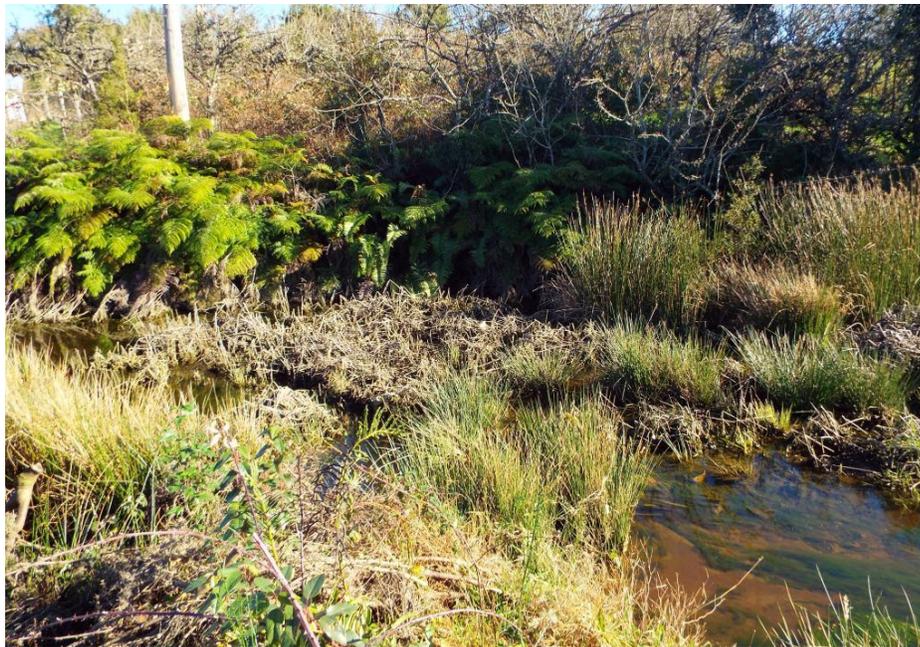
Foto N° 15 Vertiente Post Limpieza, sector puente de madera
