Dominique Hervé Espejo, en representación de la Superintendencia del Medio Ambiente, en autos sobre solicitud de autorización para adopción de medida urgente y transitoria, caratulada “**Superintendencia del Medio Ambiente con Gobernación Provincial de Magallanes**”, rol **S-7-2015**, al Ilustre Tercer Tribunal Ambiental respetuosamente digo:

ACTA DE INSPECCION AMBIENTAL

1.4 Identificación de la actividad, proyecto o fuente fiscalizada: Camino San Juan - Cabo Froward	1.5 Fase de la actividad, proyecto o fuente fiscalizada: Construcción
---	--

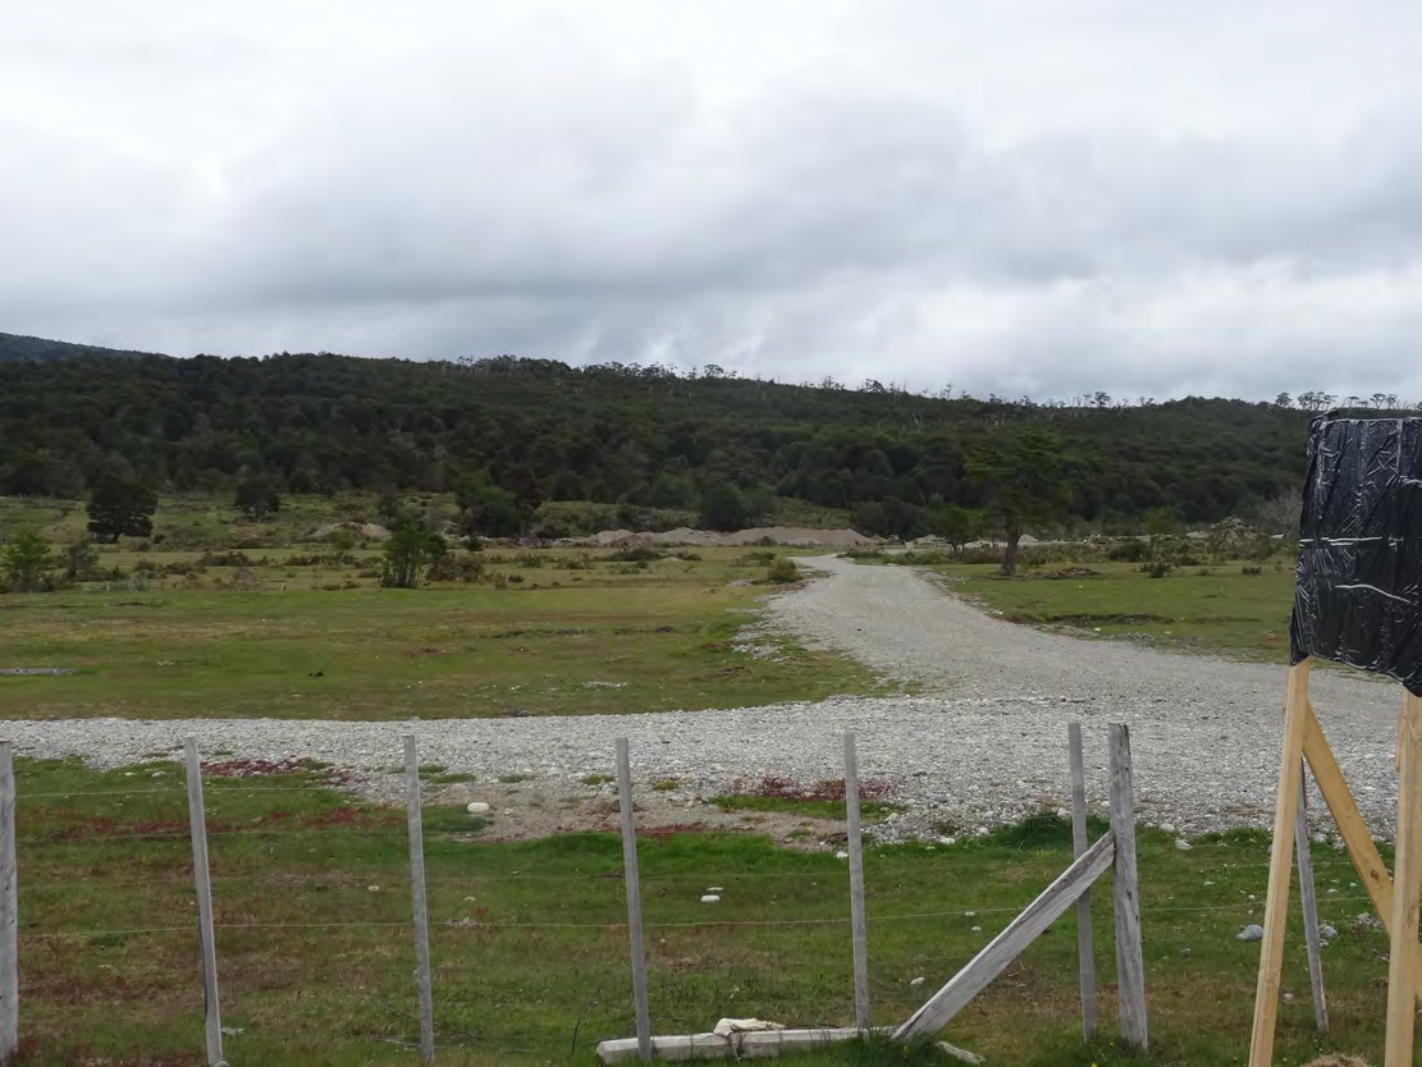
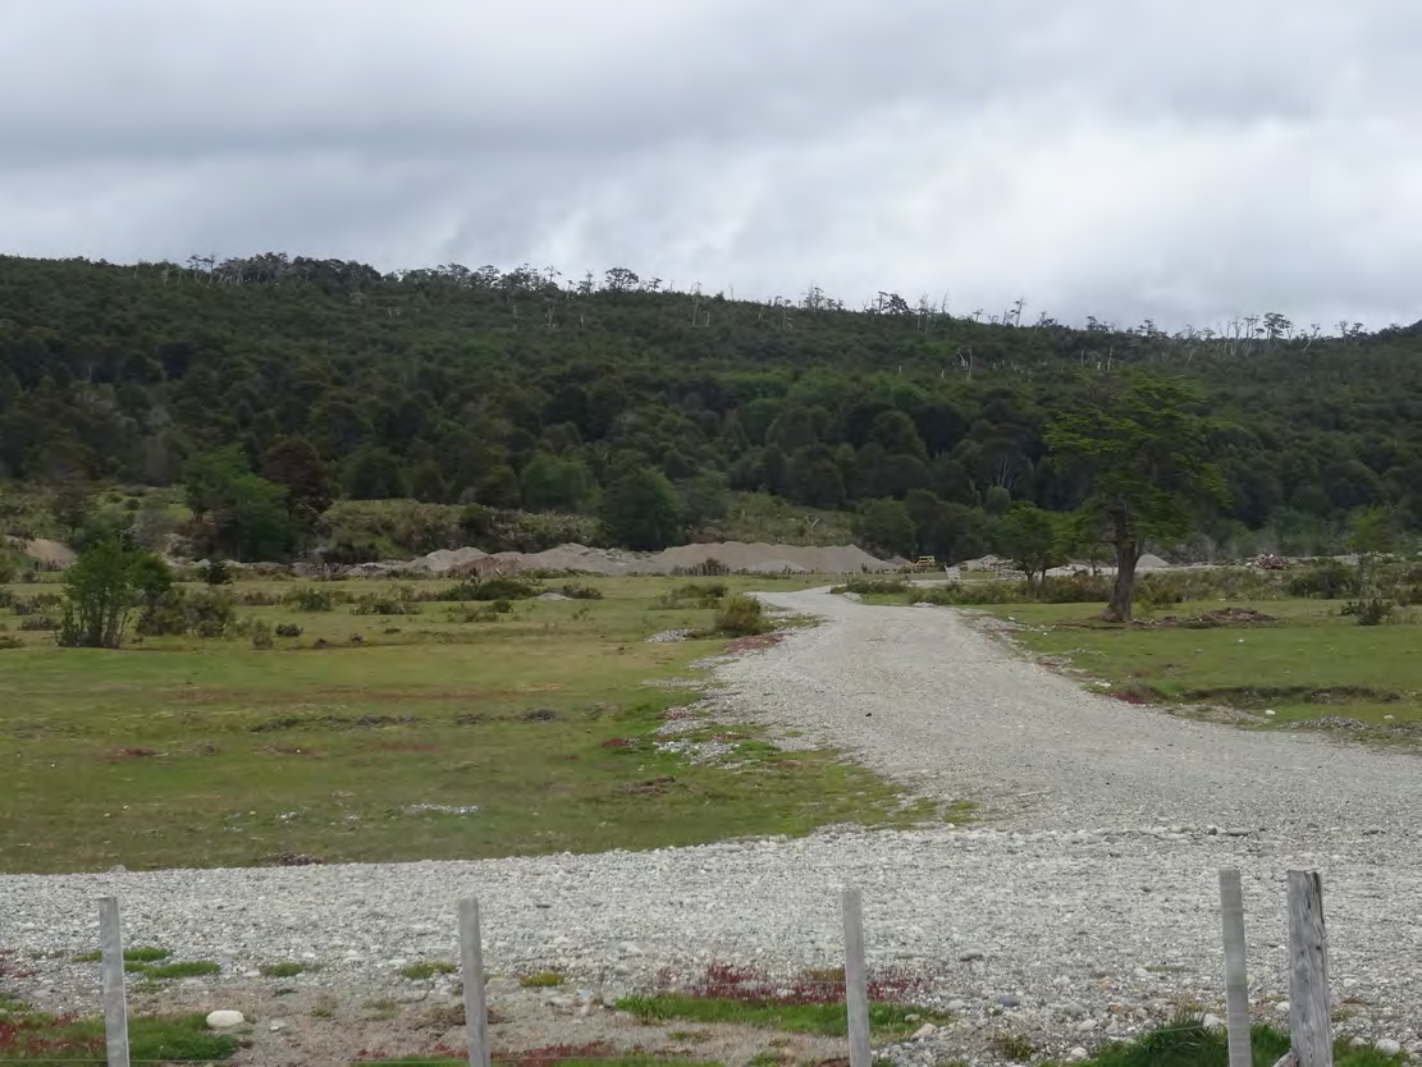
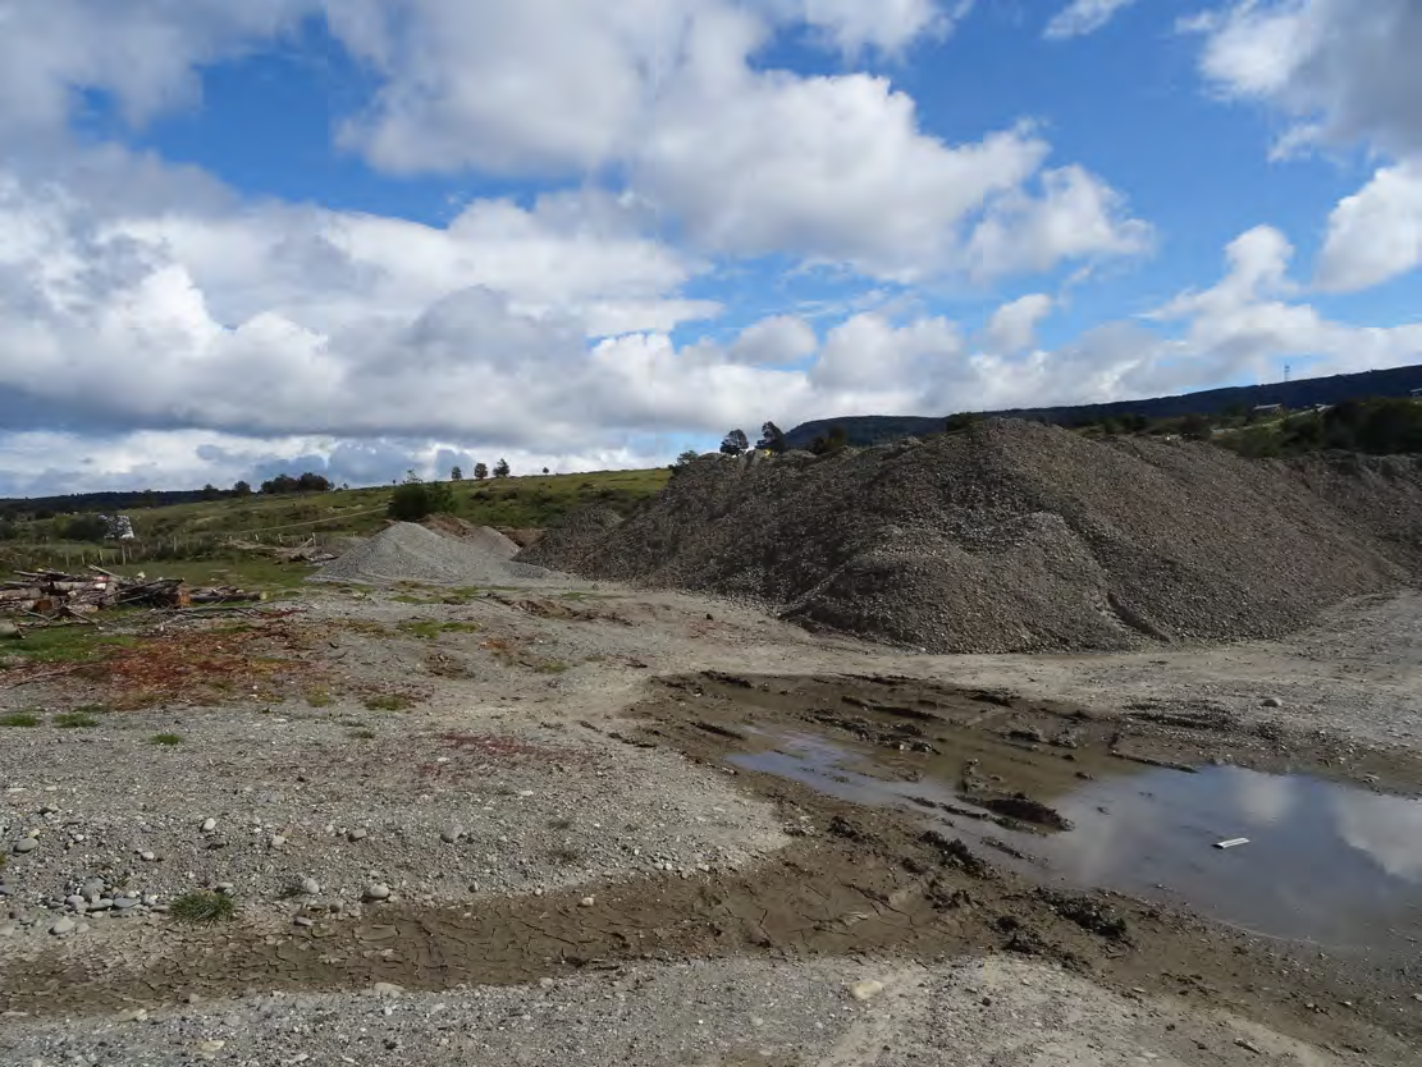
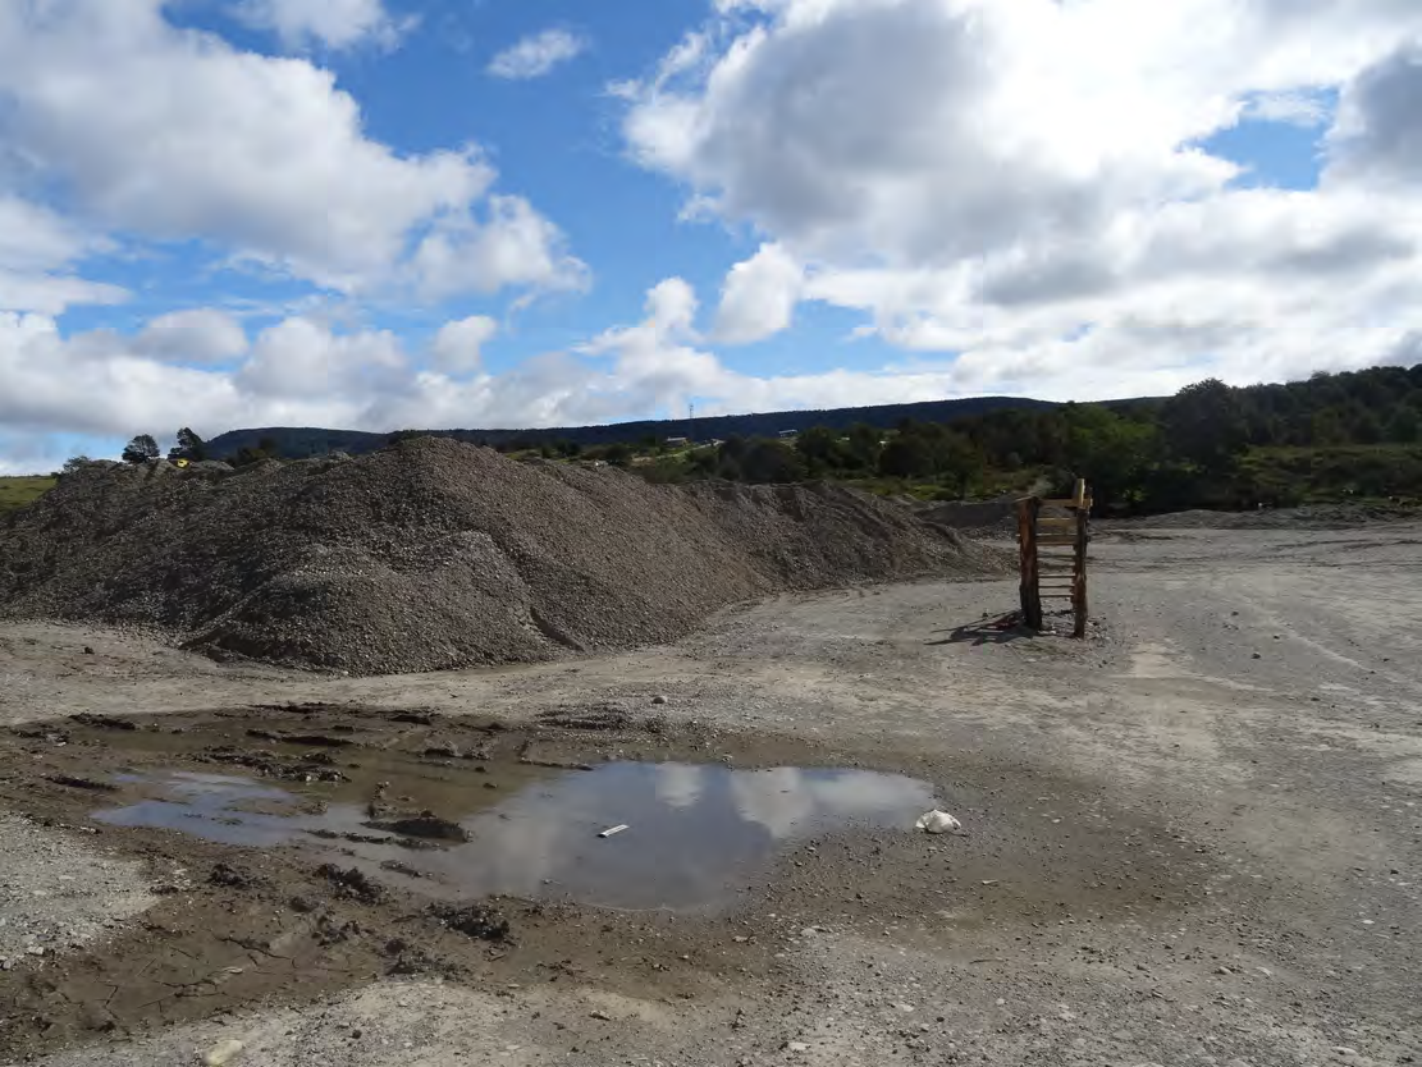
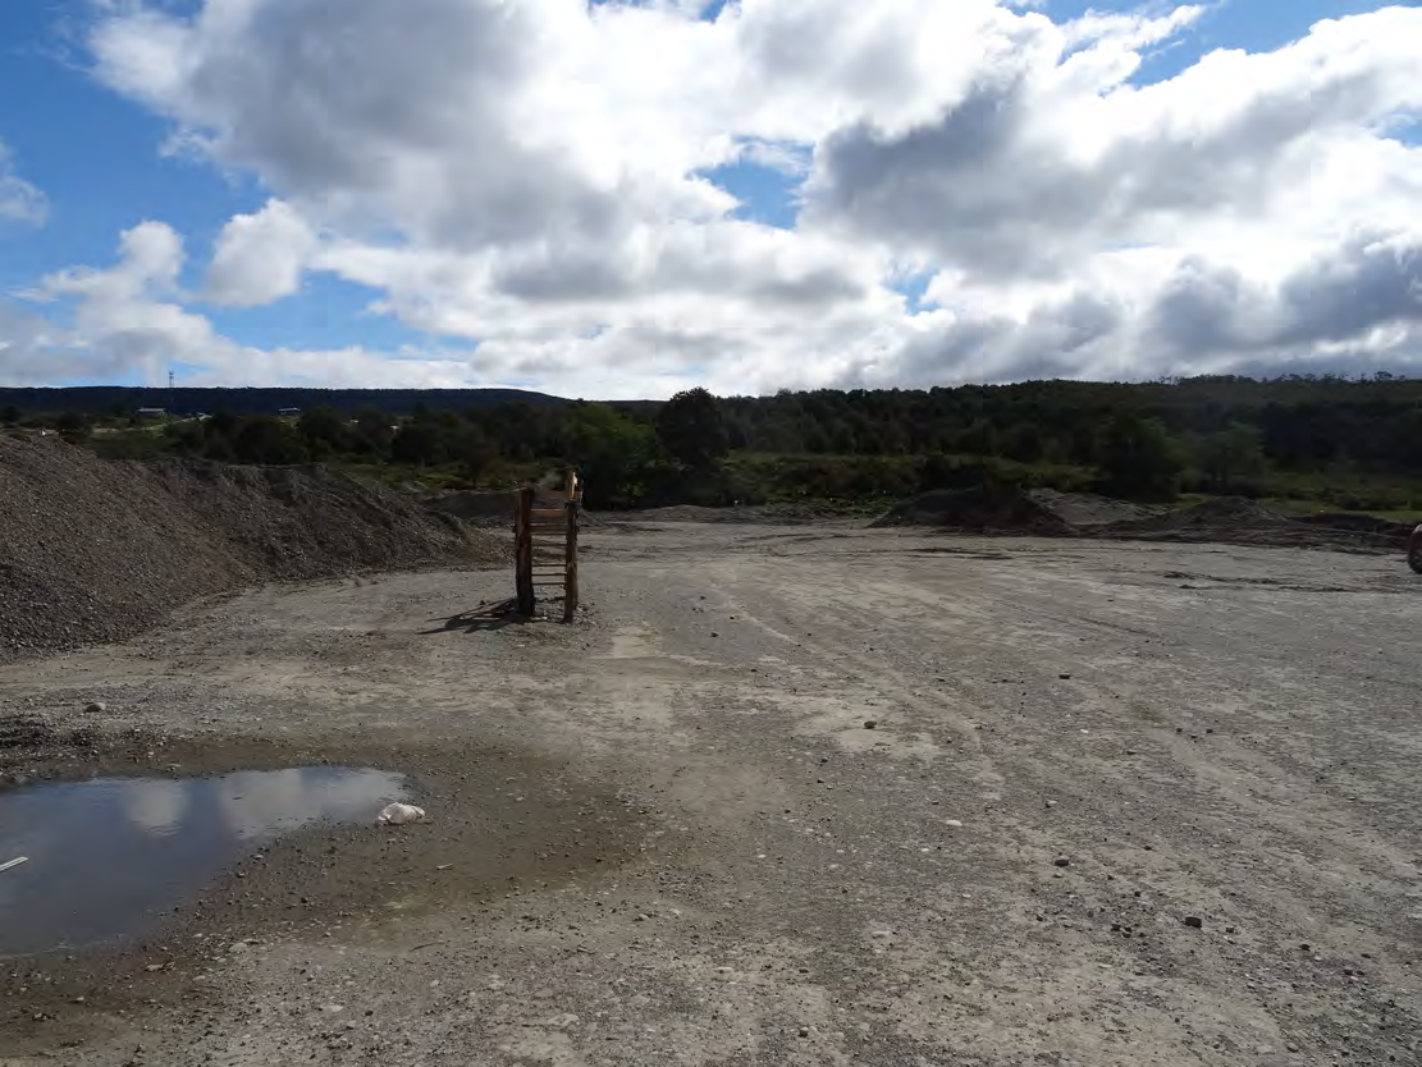
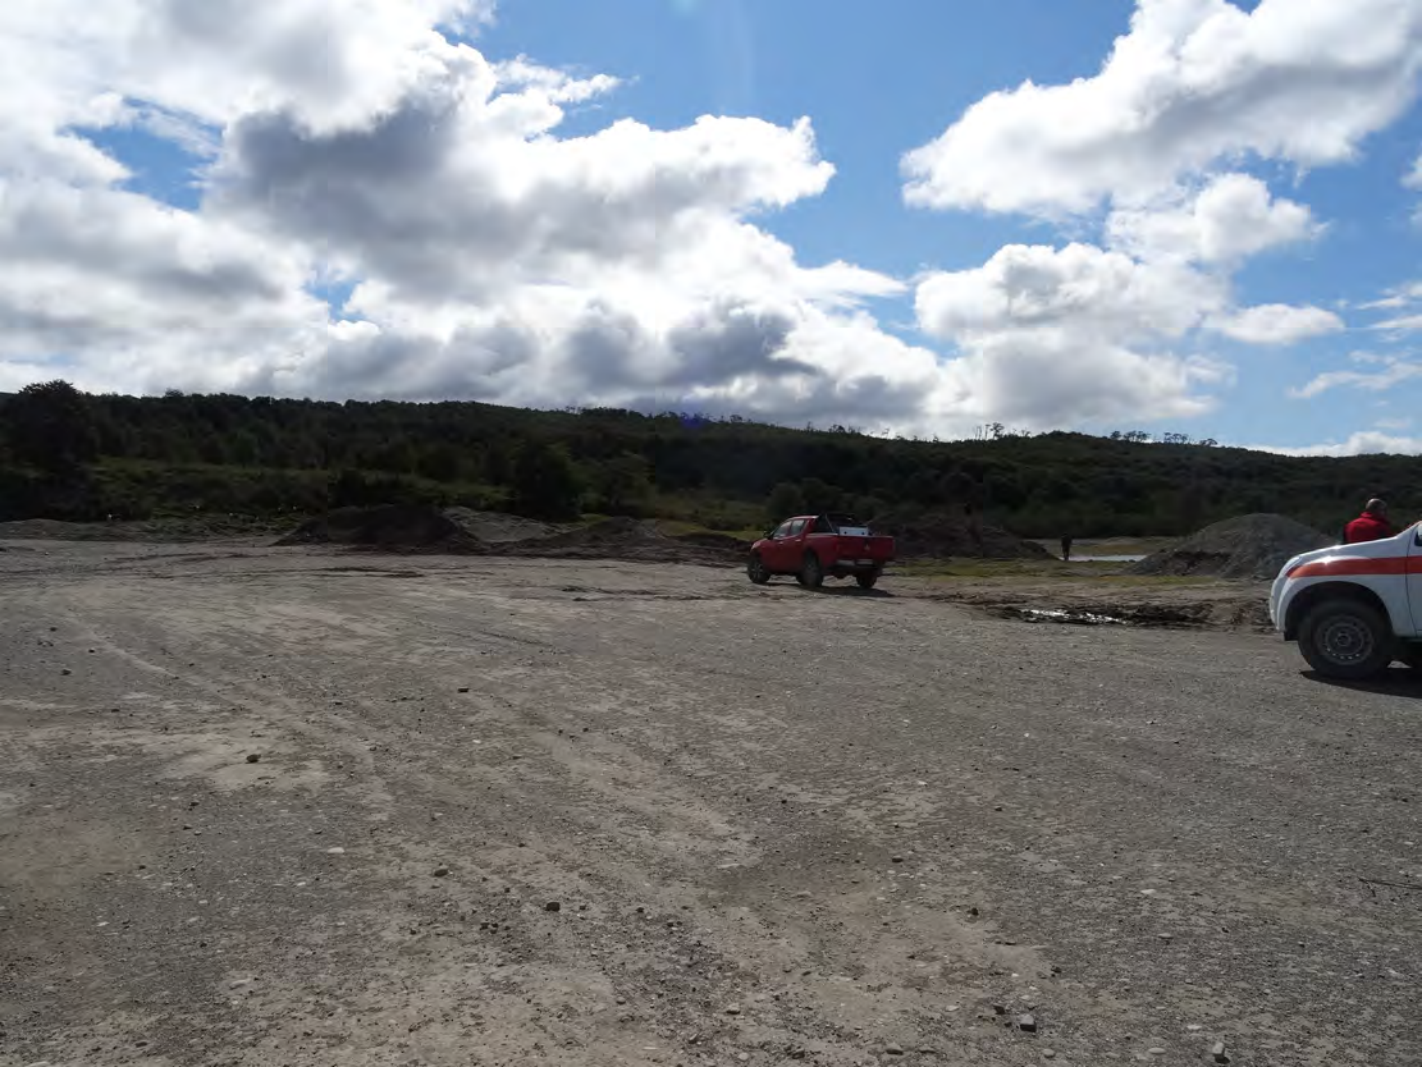
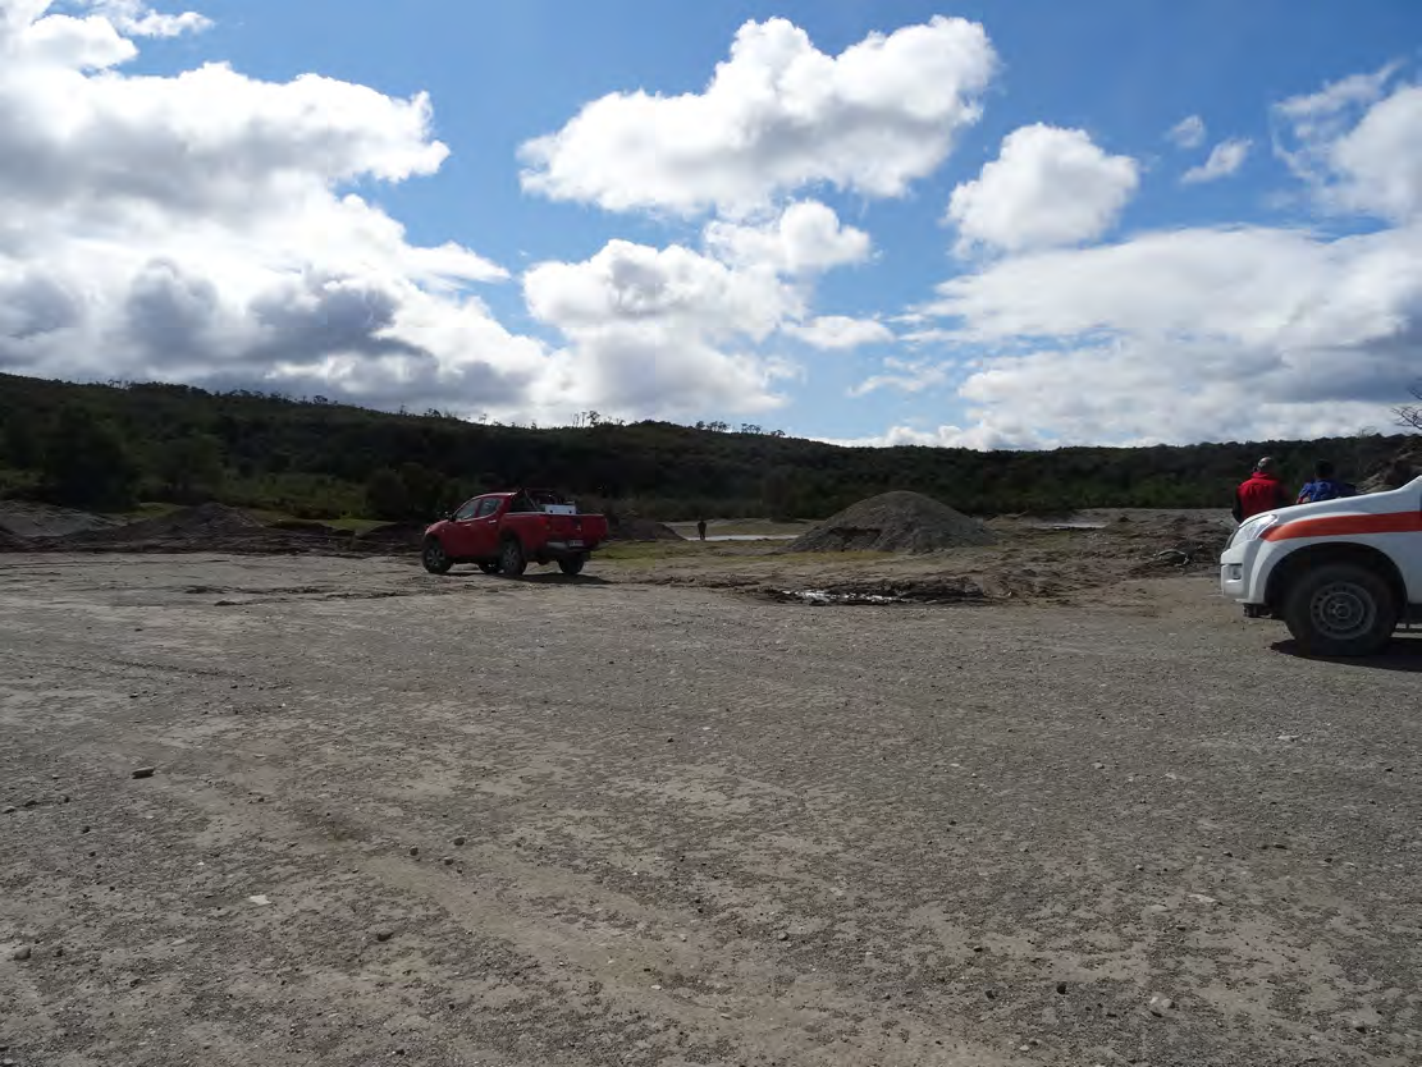
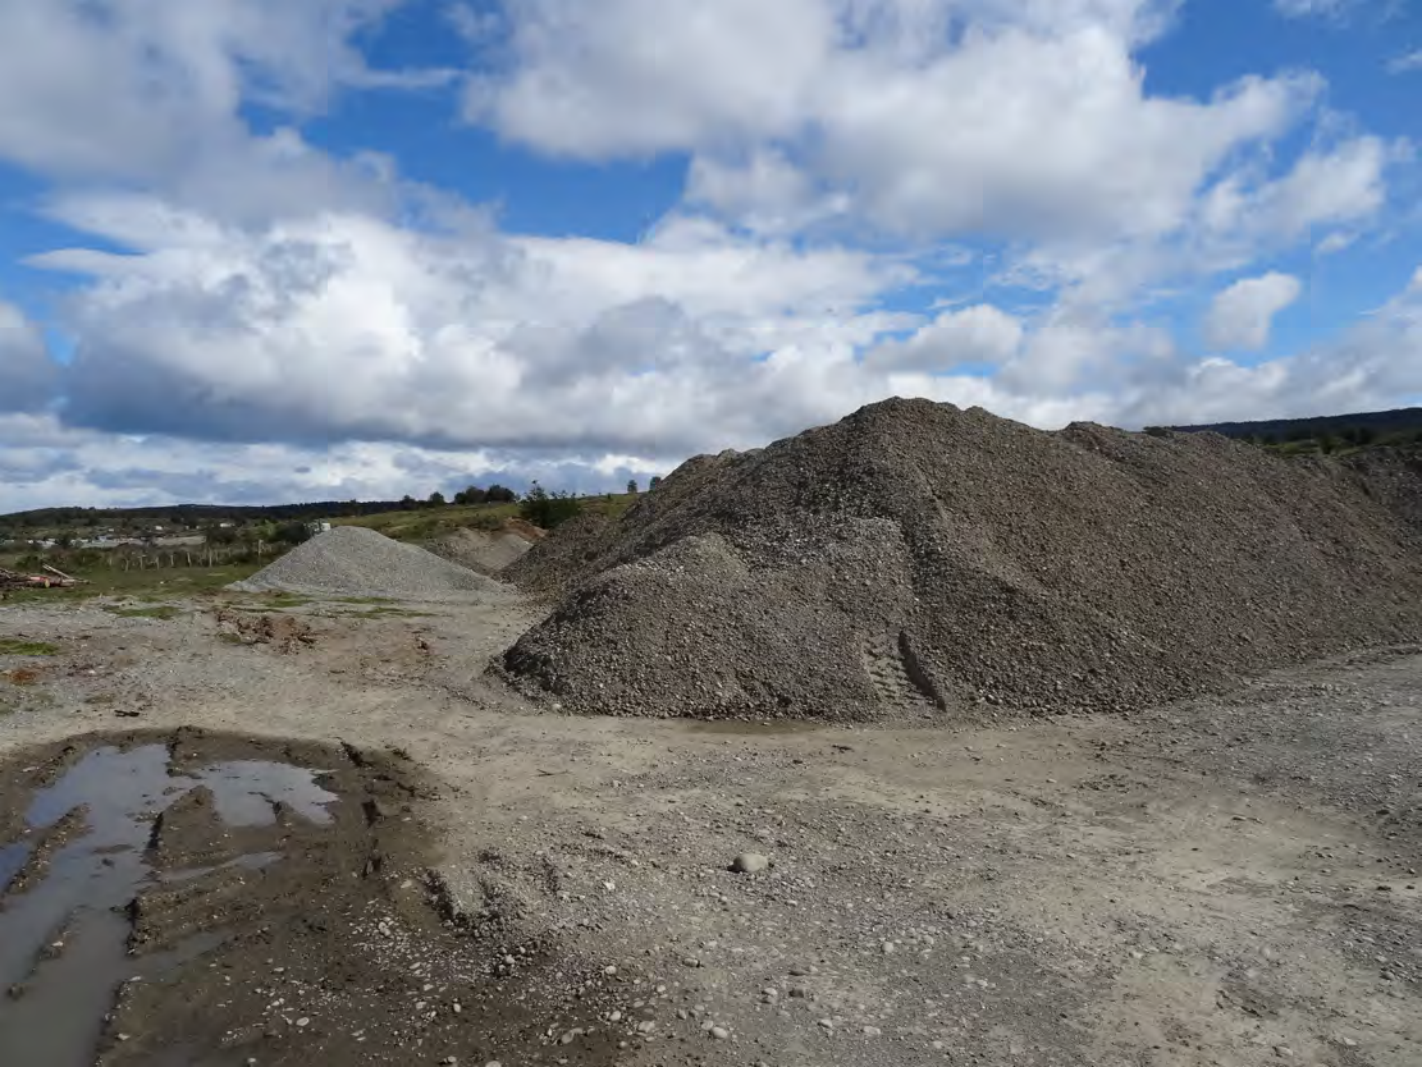
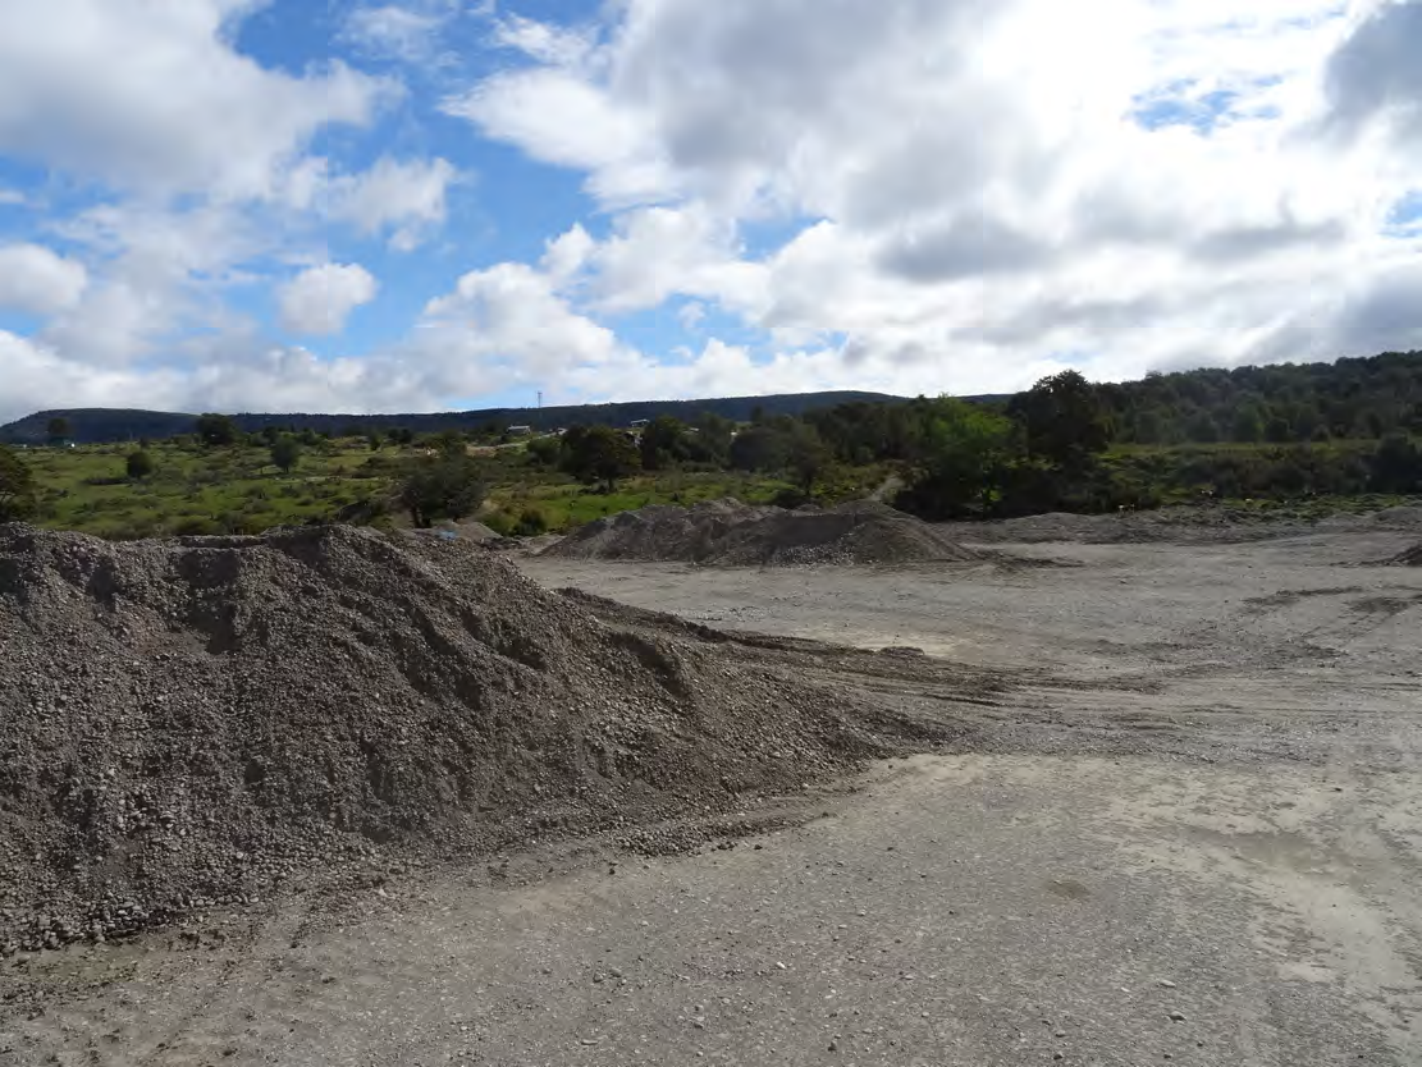
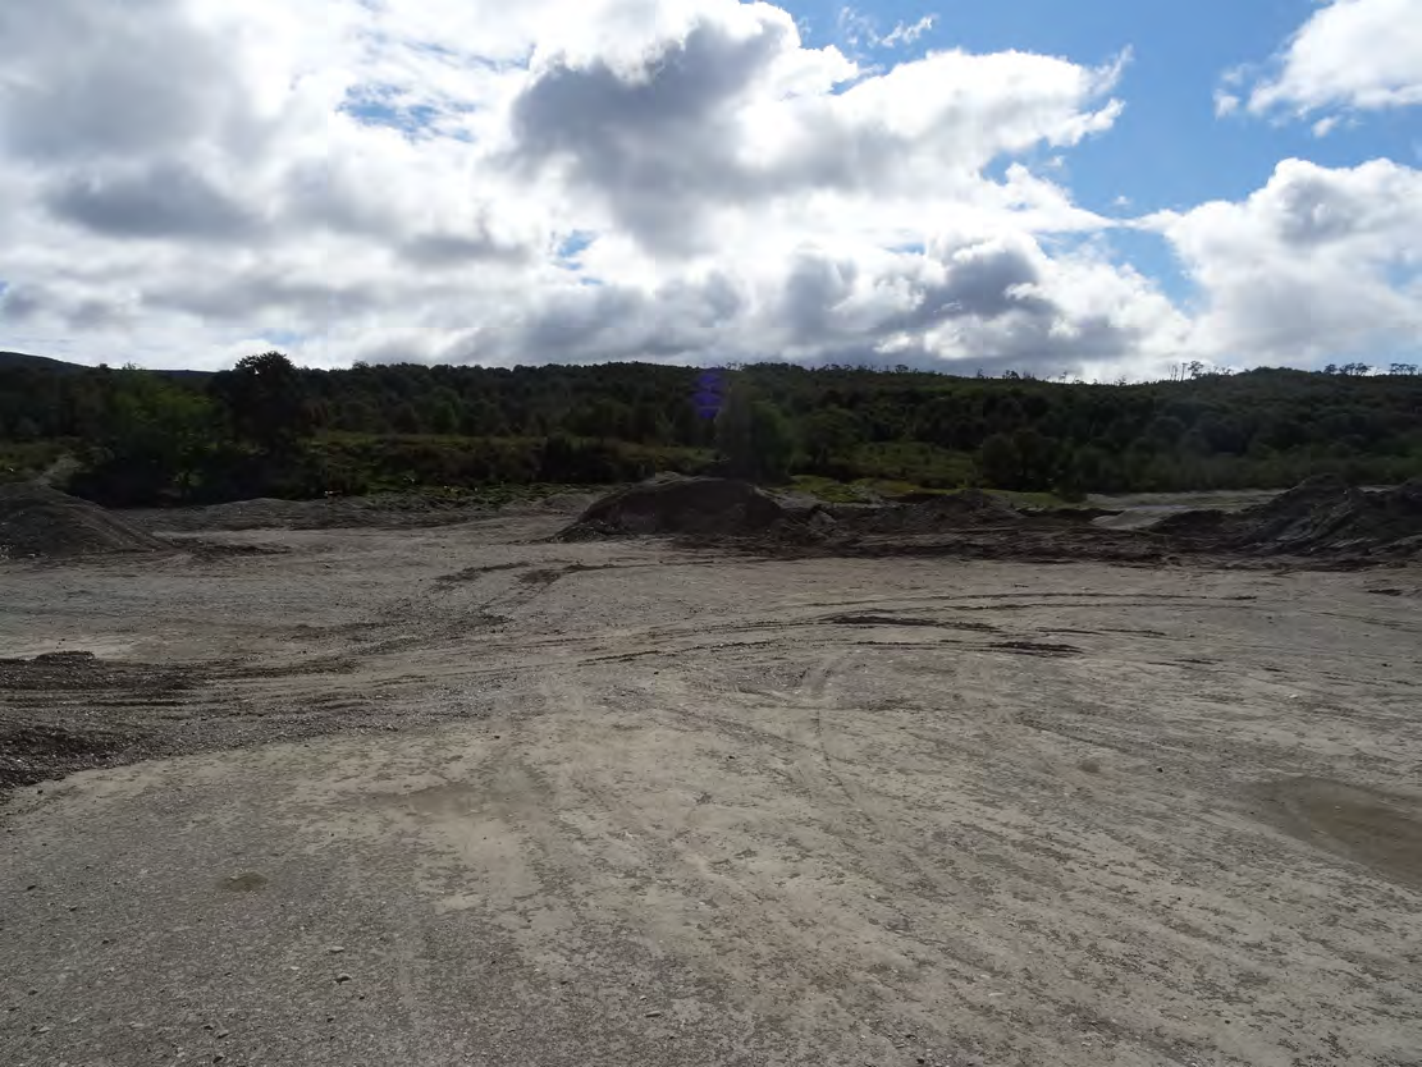
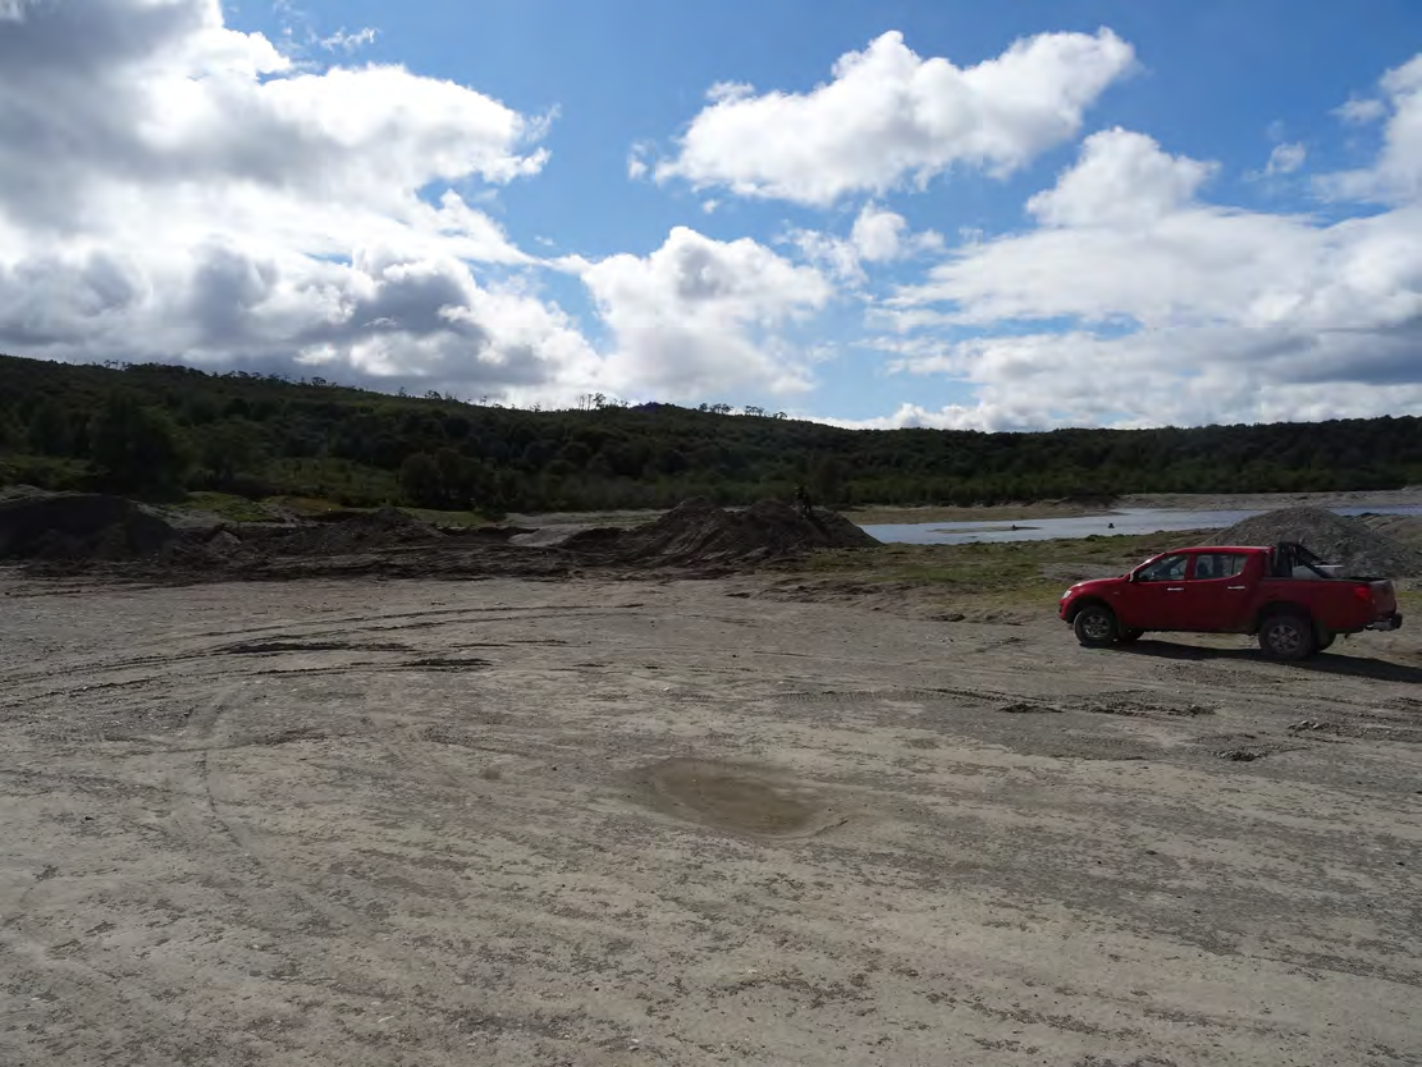
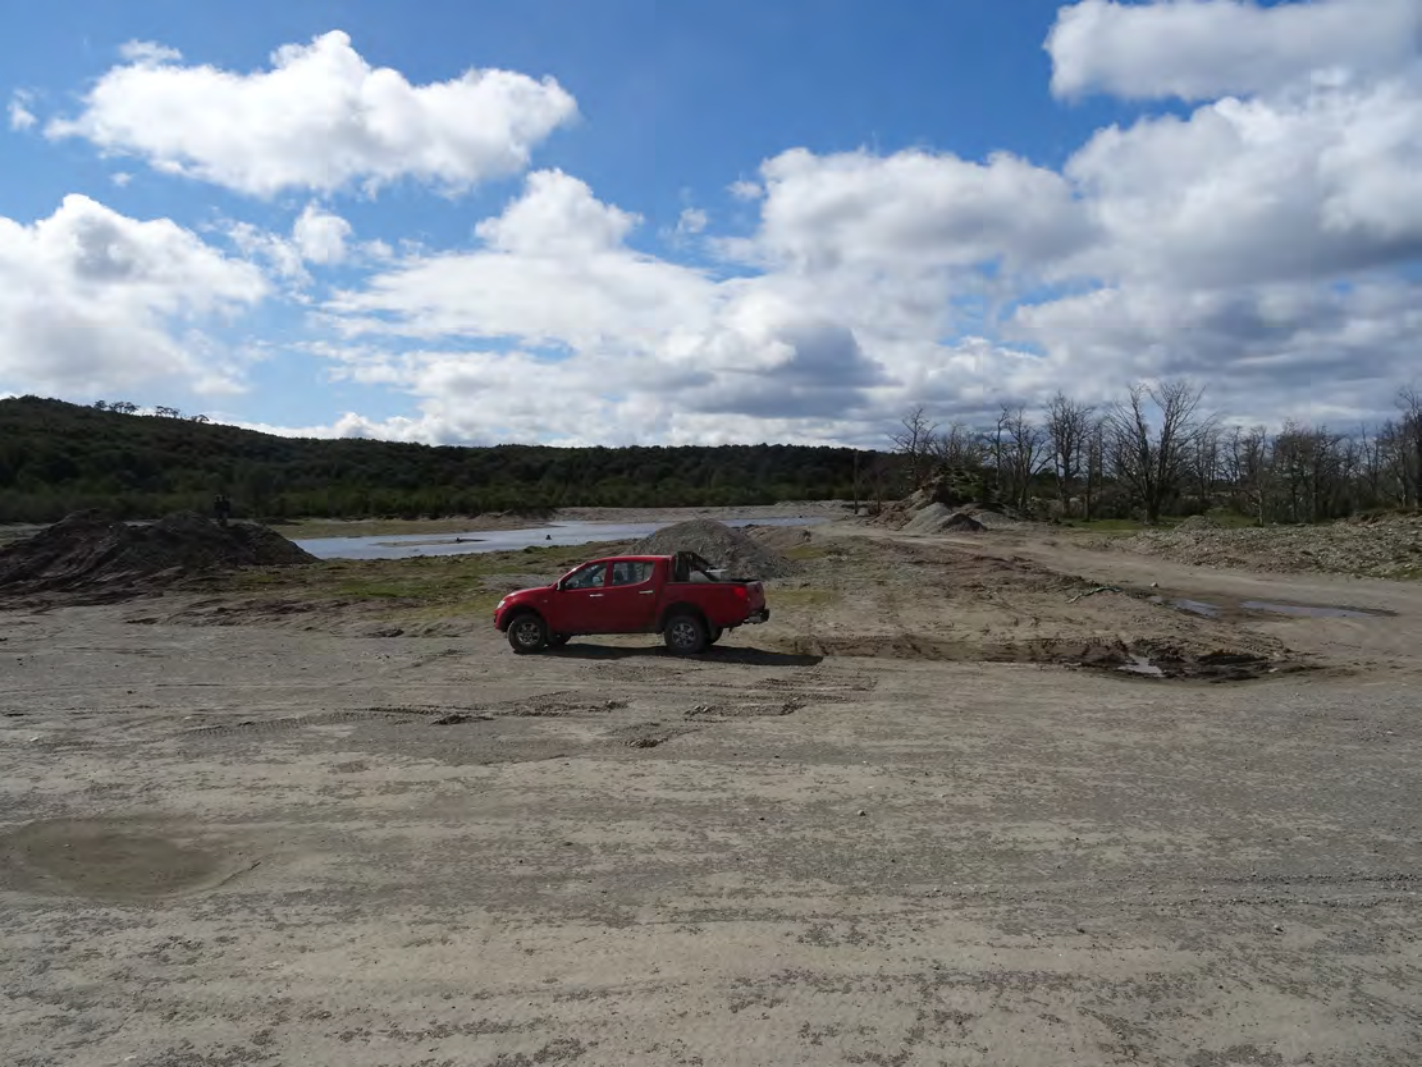
BOTADERO EMPRÉSTITO INSÚA

Se constata que al momento de la inspección, el área presentaba distintos acopios o depósitos, tanto de material árido extraído, como de material de descarte proveniente del frente de trabajo. Al respecto, cabe indicar que el material árido se mantenía acopiado en distintas pilas según granulometría, específicamente en los sectores comprendidos entre la laguna artificial y el cerco perimetral sur del predio, además del área explotada en el límite norte del mismo. A su vez, respecto del acopio de material de descarte, éste se encontraba dispuesto en 2 sectores dentro del área del Botadero/Empréstito, específicamente en el lado sur del terreno (adyacente al cerco perimetral sur del predio) y a un costado de una laguna artificial.

Se observó que en el lugar no existía maquinaria de construcción ni se efectuaba la disposición o movimiento de material de descarte proveniente del frente de trabajo, así como tampoco extracción ni movimiento de material árido.

Se observó en el área utilizada como Botadero y Empréstito, específicamente en las cercanías de una laguna artificial, la existencia de 10 individuos adultos de Canquén Colorado (*Chloephaga rubidiceps*), de los cuales 8 de ellos se encontraban formando parejas (4 parejas).

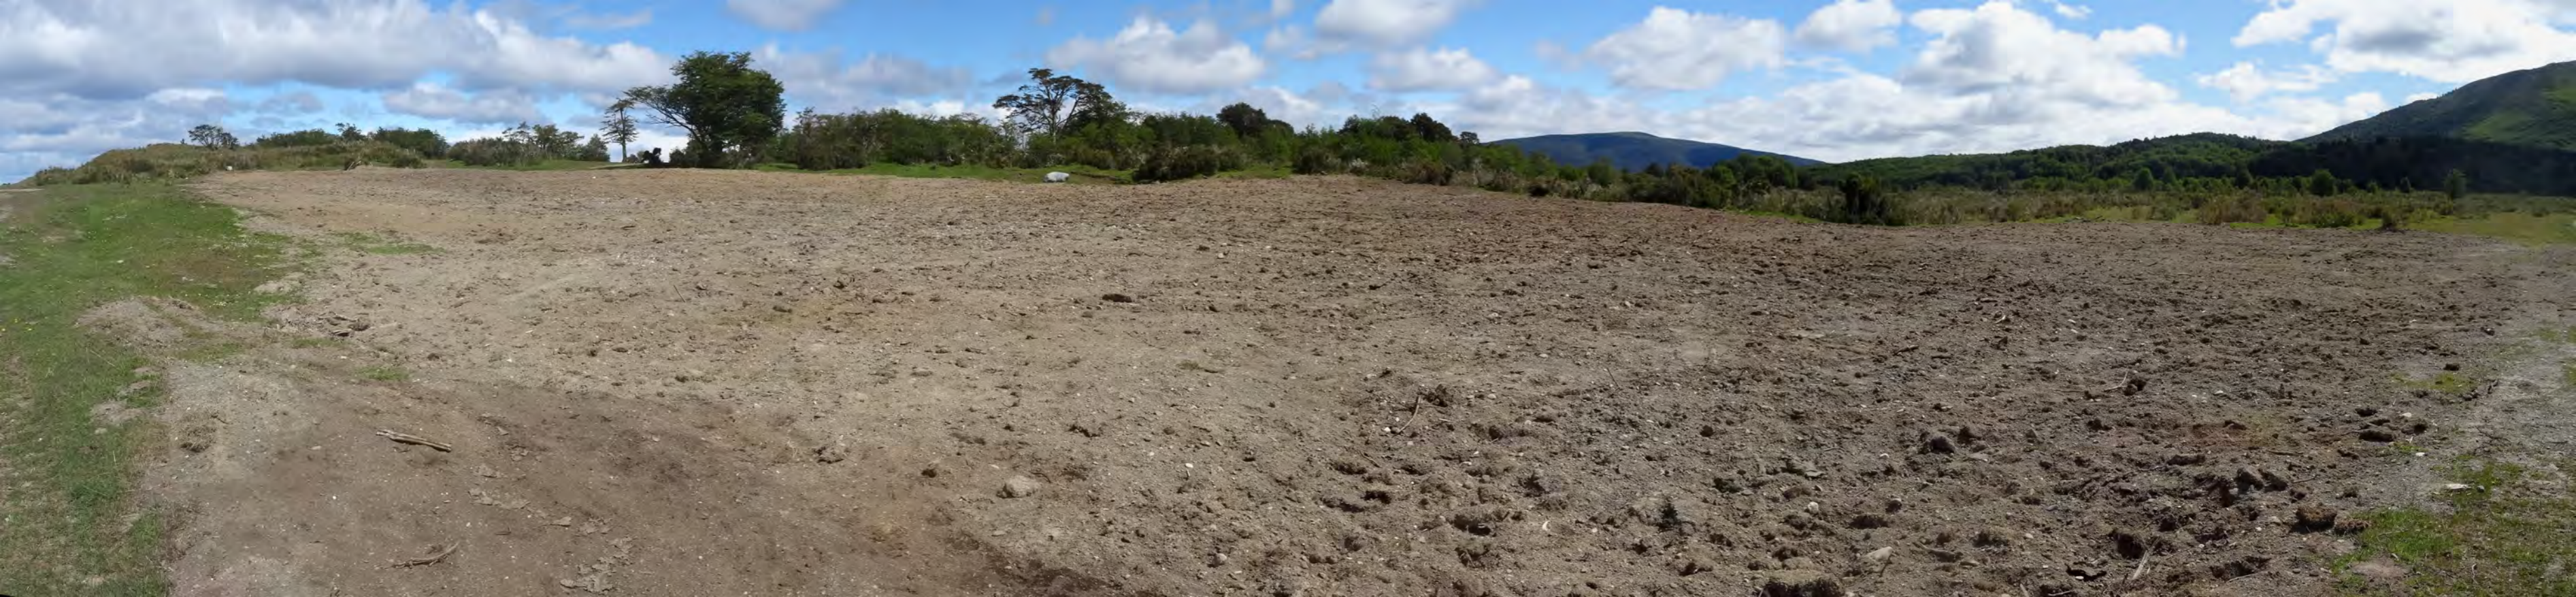
BOTADERO FAJA FISCAL N°1

Se constata que al momento de la inspección, el área que fue utilizada como botadero, se encontraba nivelada y despejada (normalizada). A este respecto se advierte que el material que fue dispuesto en el lugar se encontraba esparcido homogéneamente sobre el área intervenida y cubierto con suelo orgánico (horizonte orgánico de suelo).

Se observó frente al área del botadero (Sitio Histórico), la existencia de 1 individuo adulto de Canquén Colorado (*Chloephaga rubidiceps*).

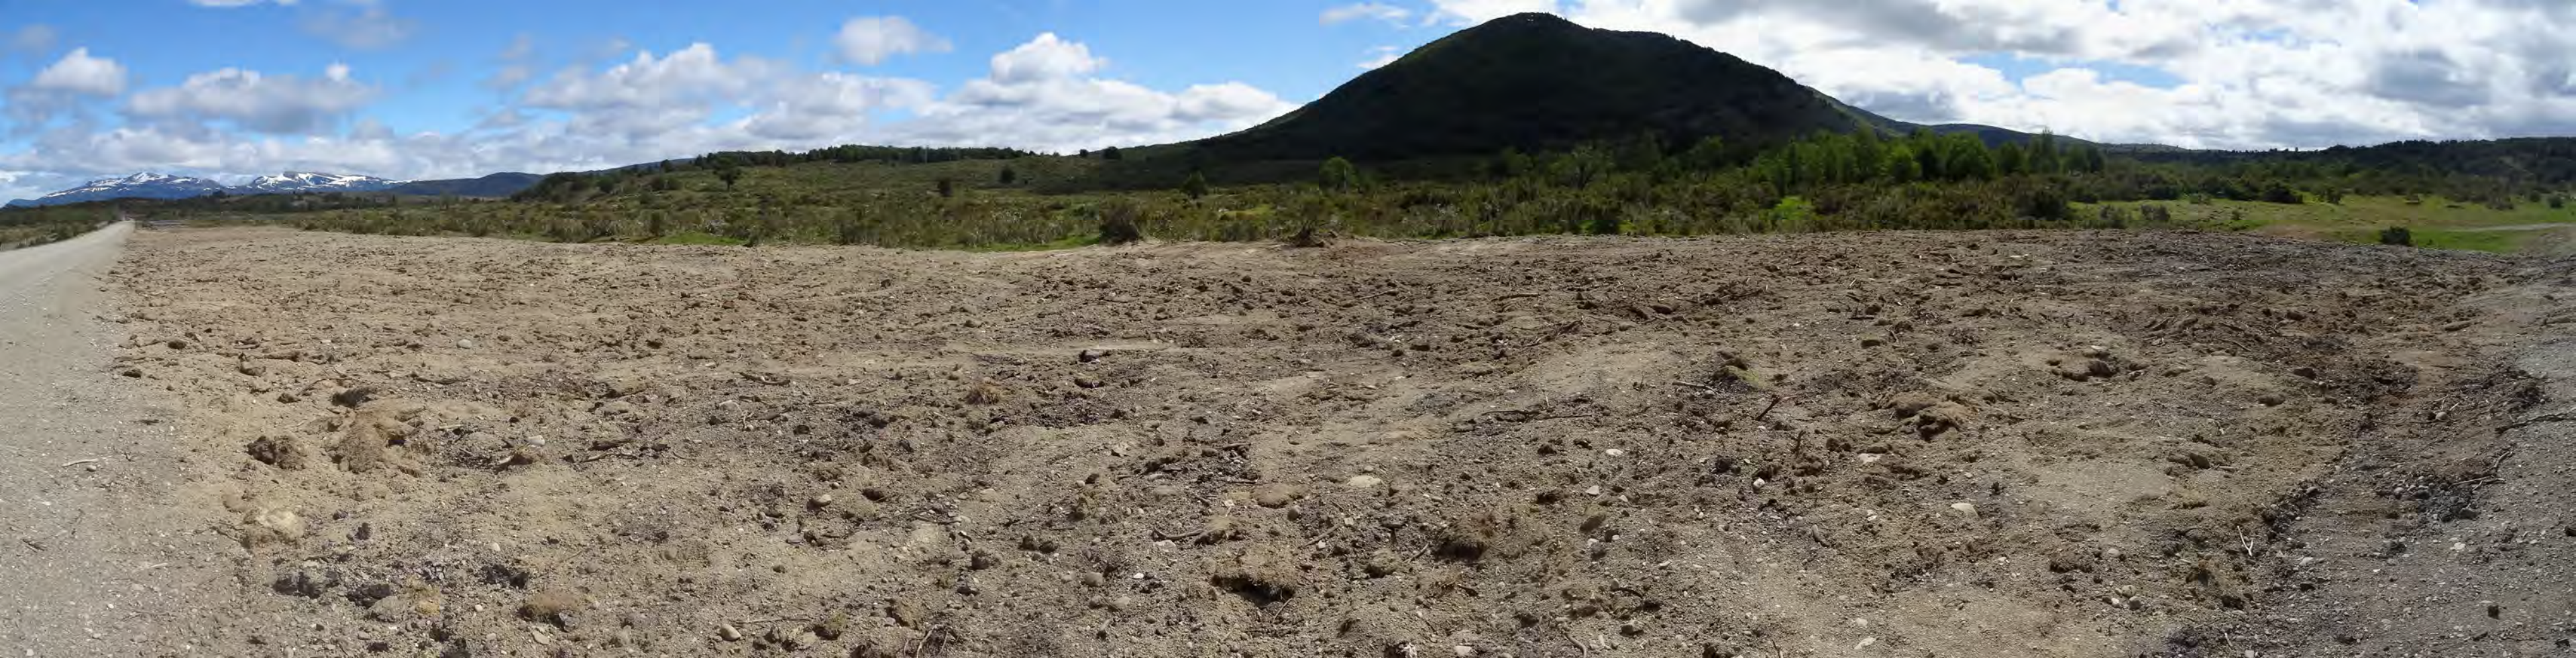
BOTADERO FAJA FISCAL N°2

Se constata que al momento de la inspección, el área que fue utilizada como botadero, se encontraba nivelada y despejada (normalizada). A este respecto se advierte que el material que fue dispuesto en el lugar se encontraba esparcido homogéneamente sobre el área intervenida y cubierto con suelo orgánico (horizonte orgánico de suelo).

No se observó en el área, así como sectores inmediatamente adyacentes, la existencia de nidos, crías ni individuos adultos de Canquén Colorado (*Chloephaga rubidiceps*).
