Superintendencia del Medio Ambiente
Gobierno de Chile

ACTA DE INSPECCION AMBIENTAL

| 1. ANTECEDENTES | | |
|---|--|--|
| 1.1 Fecha de Inspección: 09 de septiembre de 2015 | 1.2 Hora de inicio: 11:00 | 1.3 Hora de término: 19:00 |
| 1.4 Identificación de la actividad, proyecto o fuente fiscalizada: Sierra Gorda | 1.5 Fase de la actividad, proyecto o fuente fiscalizada: Operación | |

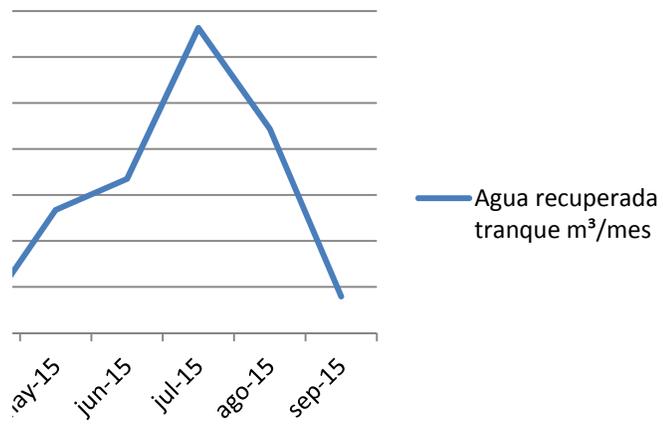
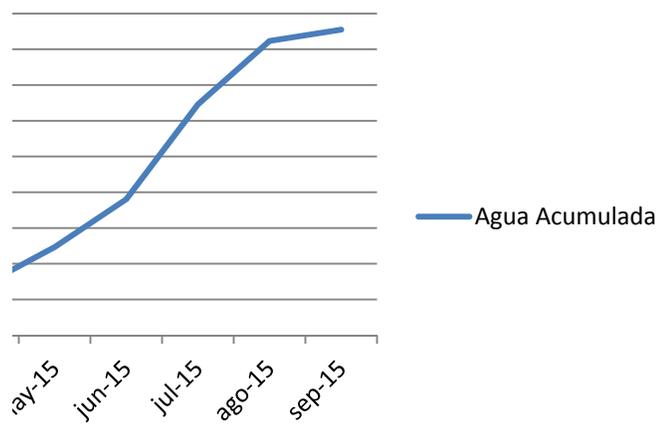
6. Caudal y volumen de agua recuperada desde tranque de relave.

A partir de mayo 2015 se aprecia un incremento en la extracción de agua desde la cubeta, esto dado por la instalación de bombas provisionarias (4 bombas) sobre el muro 3, lo que permitió duplicar el volumen de agua recuperada, ya que que el diseño y condición actual es una torre de captación con una bomba.

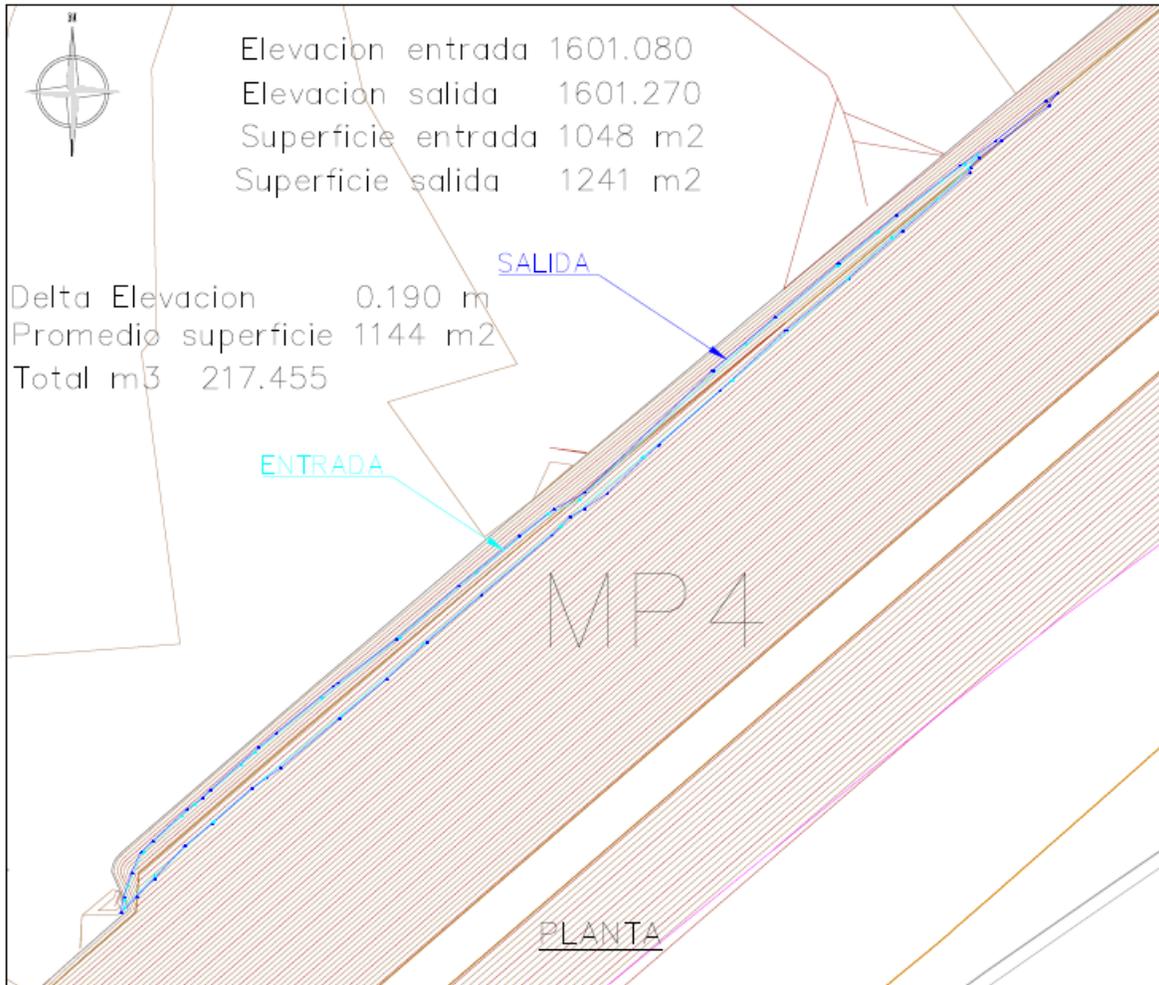
7. Volumen de agua bombeada de infiltración en tranque de relave.

En Filtración aguas abajo de muro 4 se instala bomba que permite retornar el agua recuperada. Según análisis se registra 8.75mt³/hora. Siendo esta condición a la baja, ya que la altura del relave depositado genera sello en los puntos de filtración.

- Recuperación de agua infiltrada en muro 4 es de aproximadamente 8,75 mt³/hr.

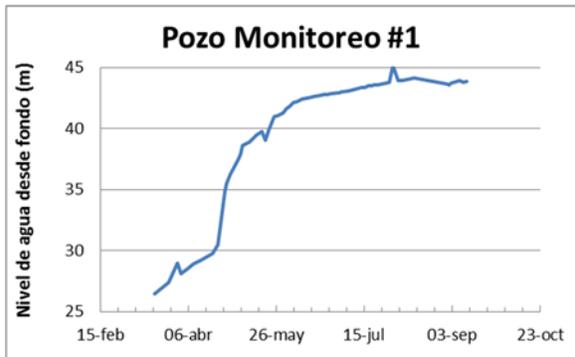
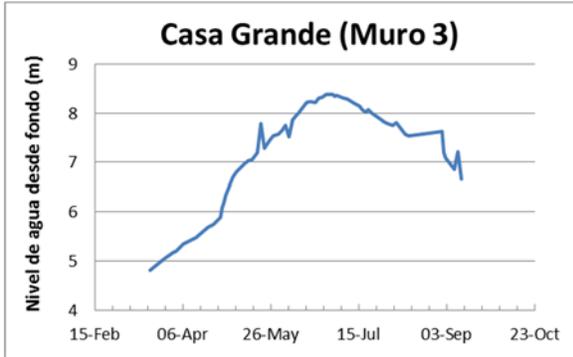
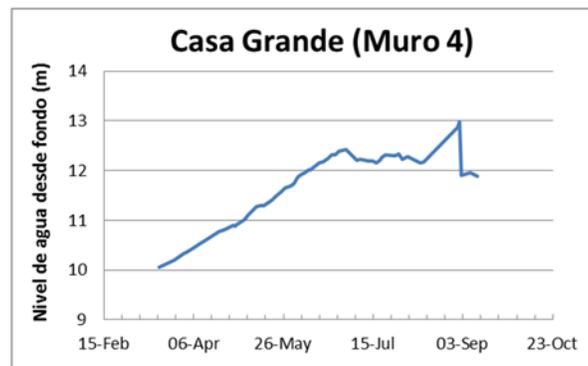
Tabla resumen de control pozo monitoreo 1 y casa grande de muro 3 y 4.

Como se aprecia en las gráficas se evidencia una disminución en los niveles de agua en los distintos pozos. Esto influenciado por un incremento en los porcentaje de sólidos descargados hacia el depósito (último periodo), disminución de volumen de agua almacenada en la cubeta y por un aumento en el nivel de relaves deposita tanto sobre la carpeta de HDPE y en la zona de playa húmeda.
