José Domingo Ilharreborde Castro y Pedro Echeverría Faz, abogados, en representación de la sociedad Inversiones y Rentas Los Andes S.A., en autos sobre proceso administrativo sancionatorio Rol D-073-2015, y en el marco de la medida provisional decretada en virtud de la Resolución Exenta N°20, de 12 de enero de 2016, al Señor Superintendente del Medio Ambiente respetuosamente decimos:

Camino Rio Manso

Registro Fotográfico

Enero 2016

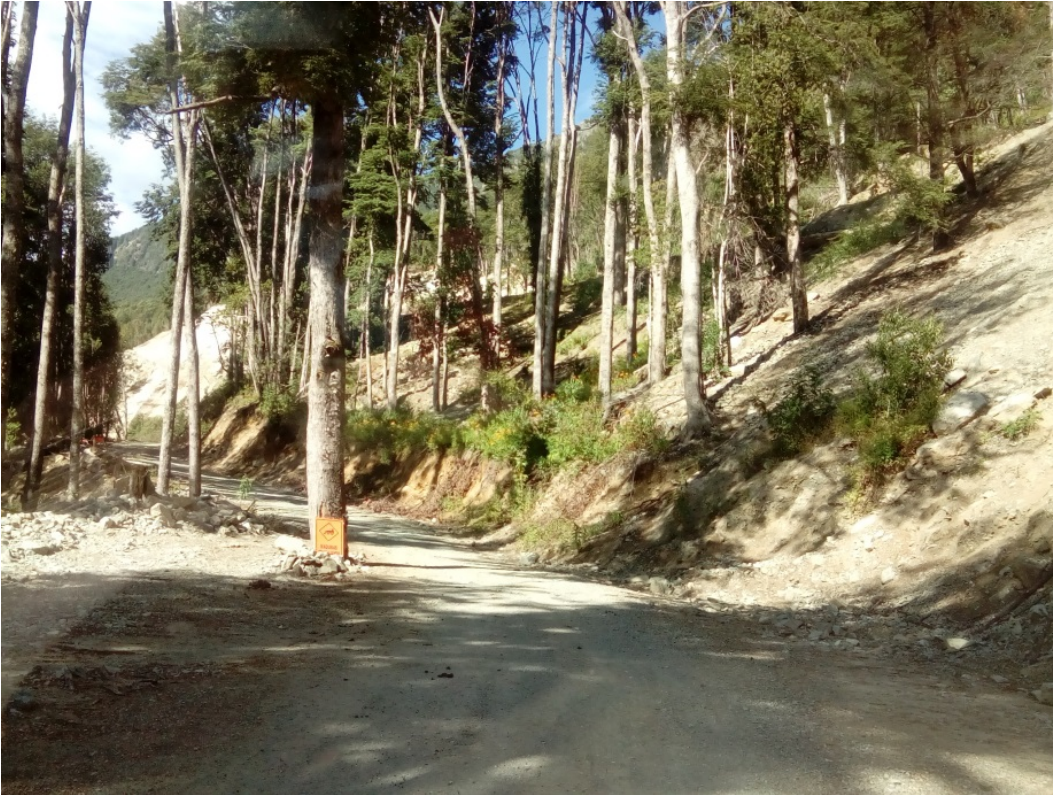
Km 7,43 Coordenadas 19G 253.909 E – 5.380.069 N. Remanente rodado natural del Km 7,2

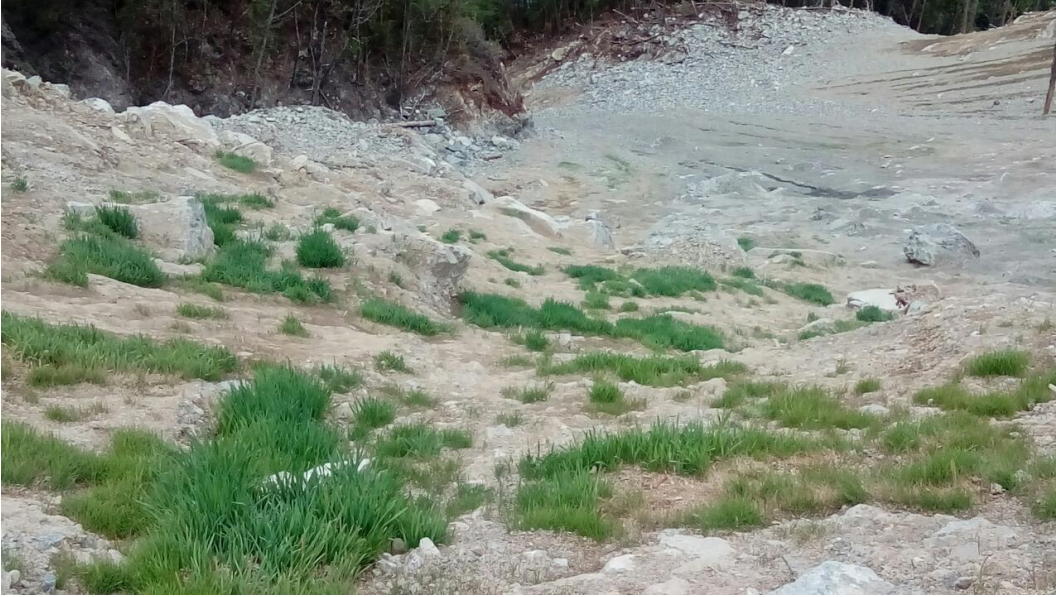
Vista Baldovino Norte, Km 8,67 Coordenadas 19G 254.454 E – 5.380.556 N.
Vista en misma coordenadas ladera abajo, con incipiente germinación del tratamiento con gramíneas.

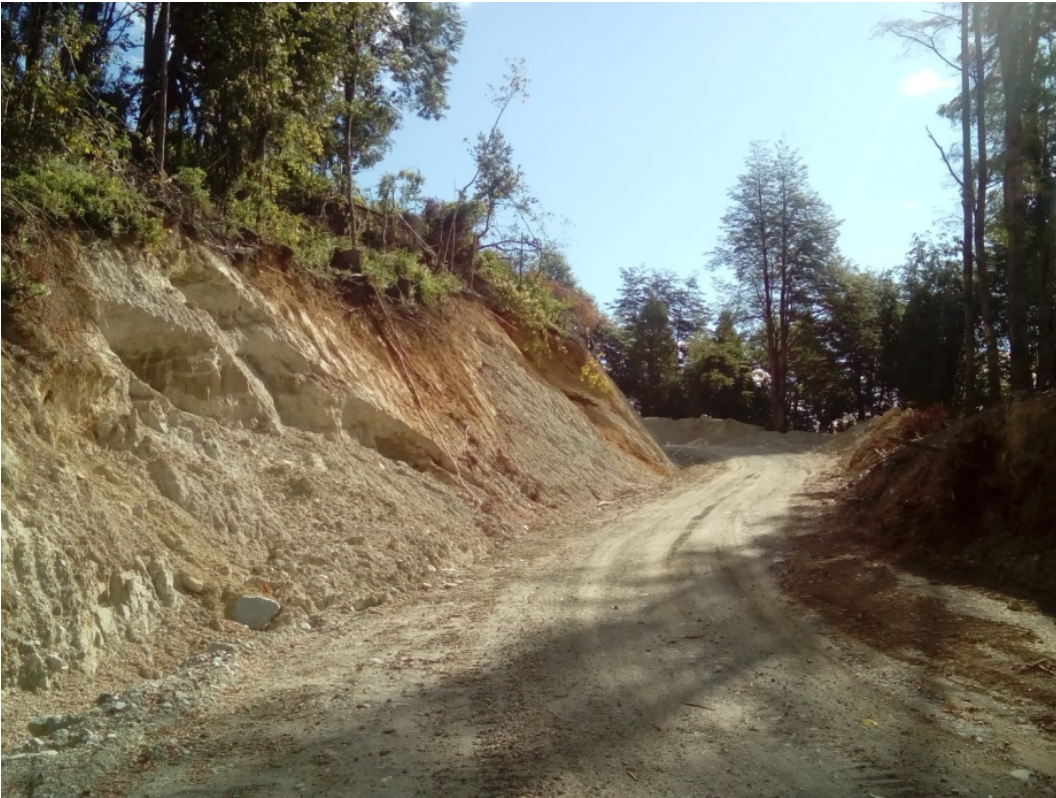
Km 8,93 Coordenadas 19G 254.582 E – 5.380.698 N.
Talud Inestable

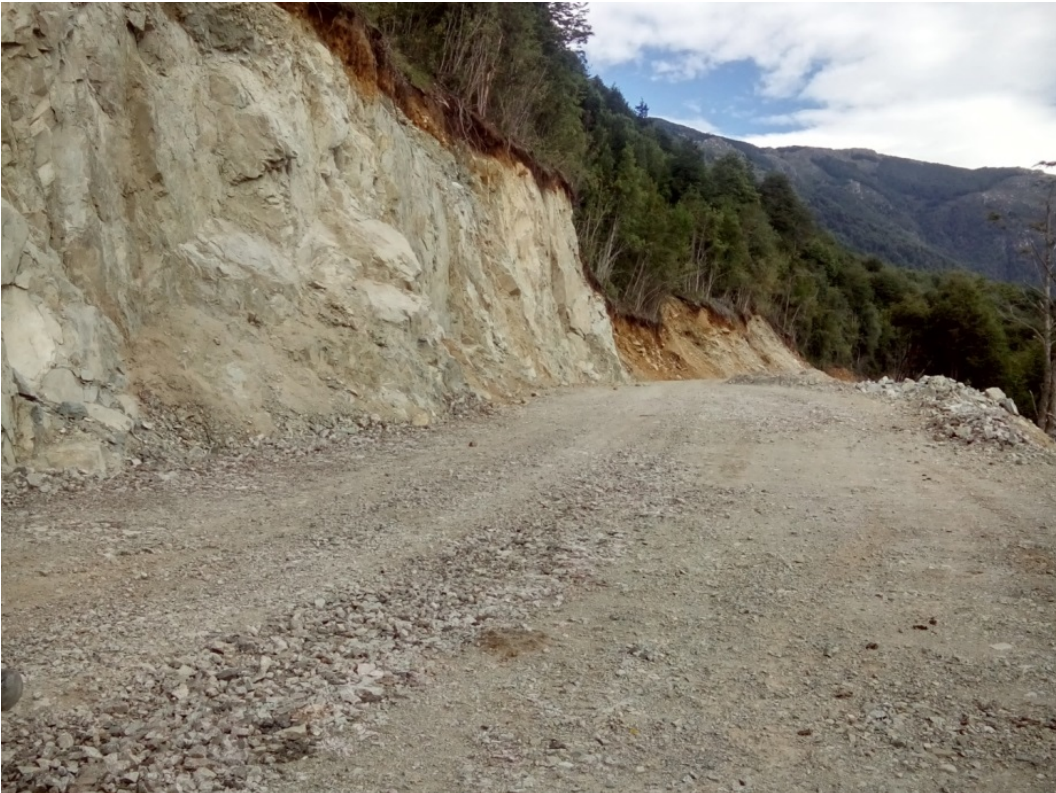
Km 11,6 Coordenadas 19G 251.737 E – 5.381.693 N.
Talud contiguo a la pared de roca con rodado incipiente

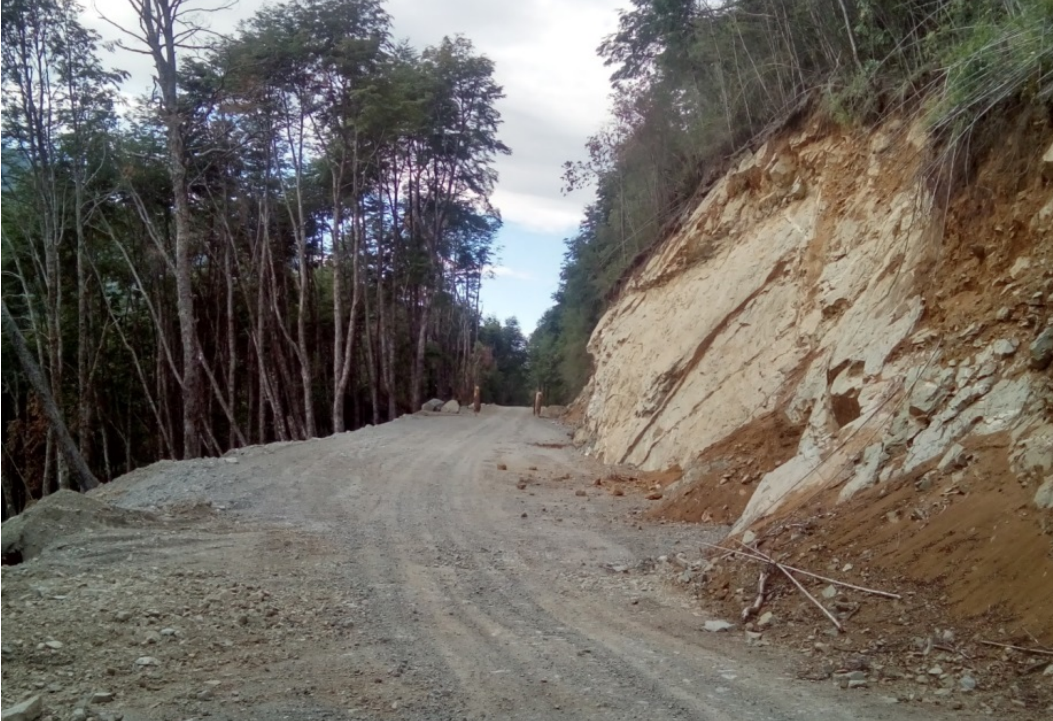
Km 11,8 Coordenadas 19G 254.476 E – 5.383.044 N. Sector portón nuevo
Rodado incipiente costado roca

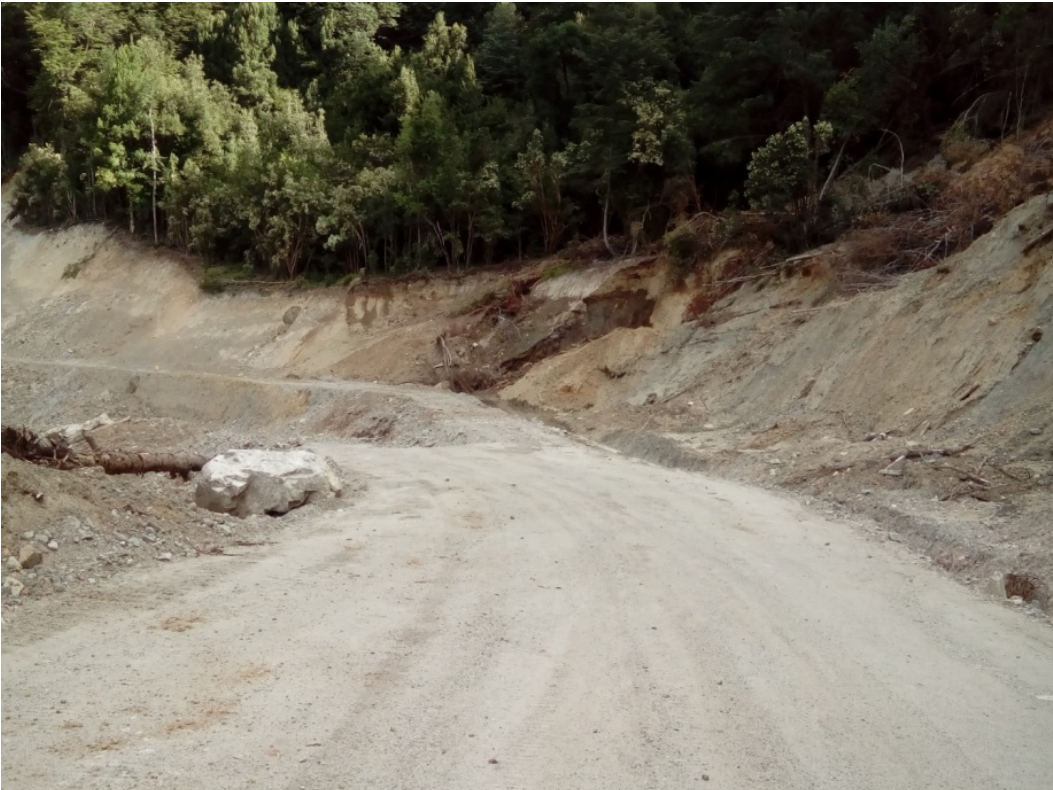
Cabe señalar que parte de las fotografías corresponden a sectores que se encontraban en plena construcción al momento de la paralización de las obras, donde, debido a la calidad del suelo, existe un peligro de deslizamientos.

Km 13,6 Coordenadas 19G 255.001 E – 5.384.727 N.
Sector en construcción con peligro de Derrumbe

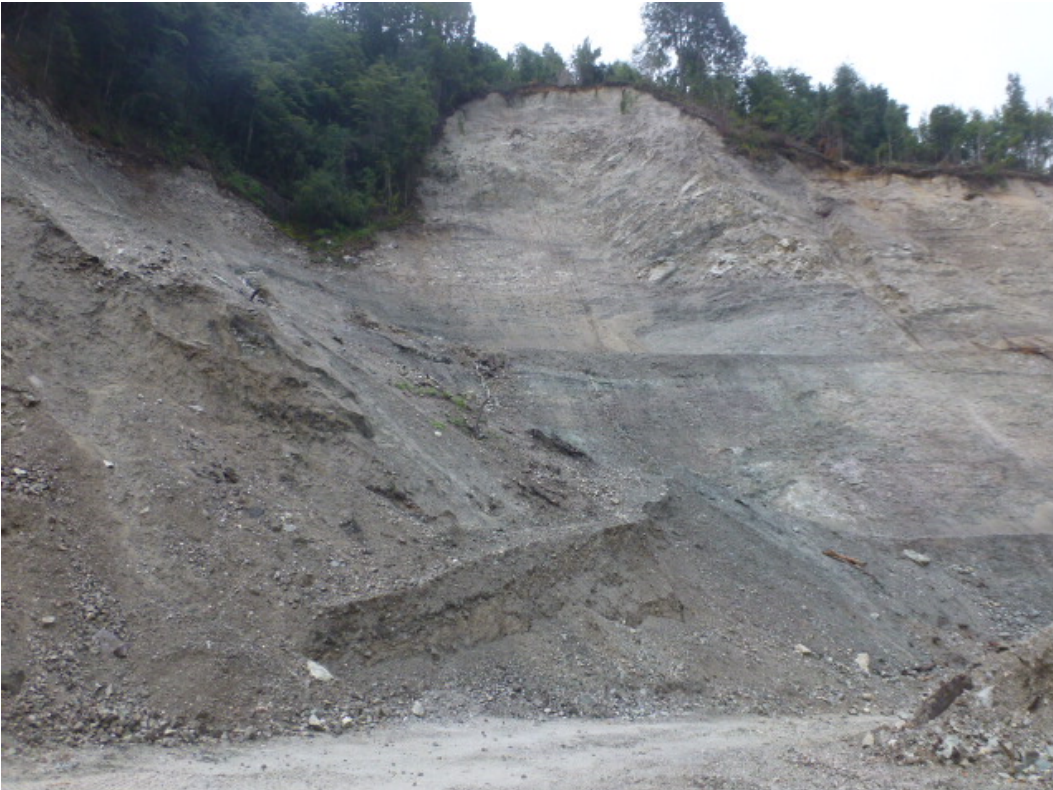
Km 14,4 Talud en construcción Tigre Sur, Coordenadas 19 G 255.688 E – 5.384.308 N.

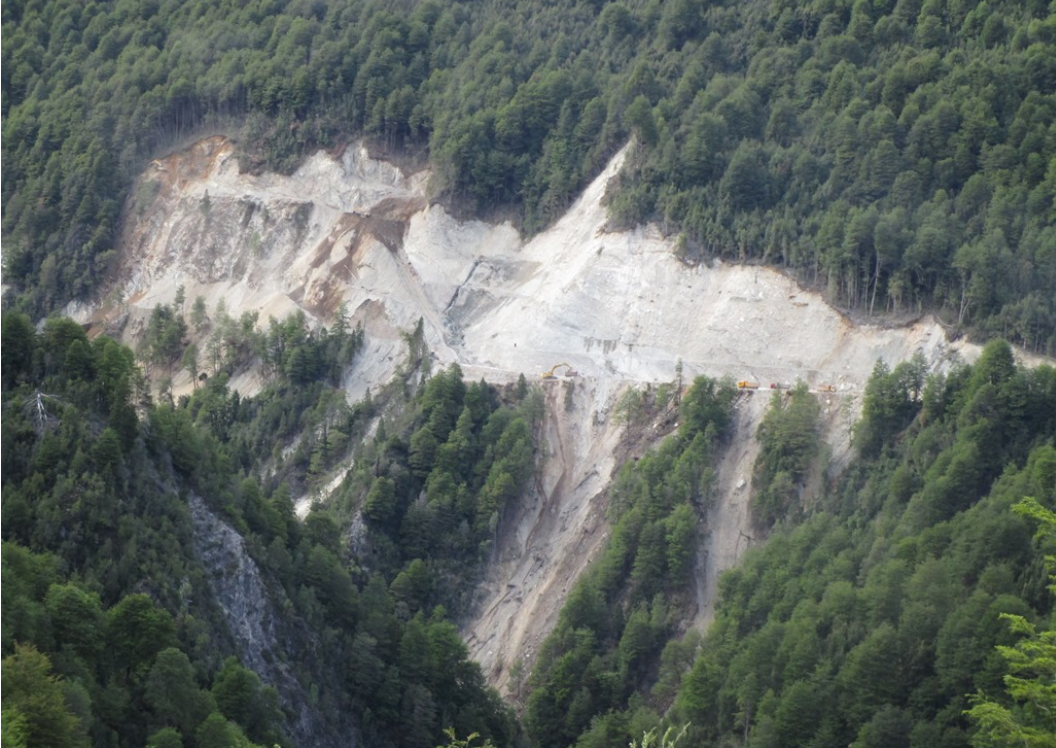
Km 14,4 Talud en construcción Tigre Sur, Coordenadas 19 G 255.688 E – 5.384.308 N.
Vista desde el norte Obras Tigre Sur.

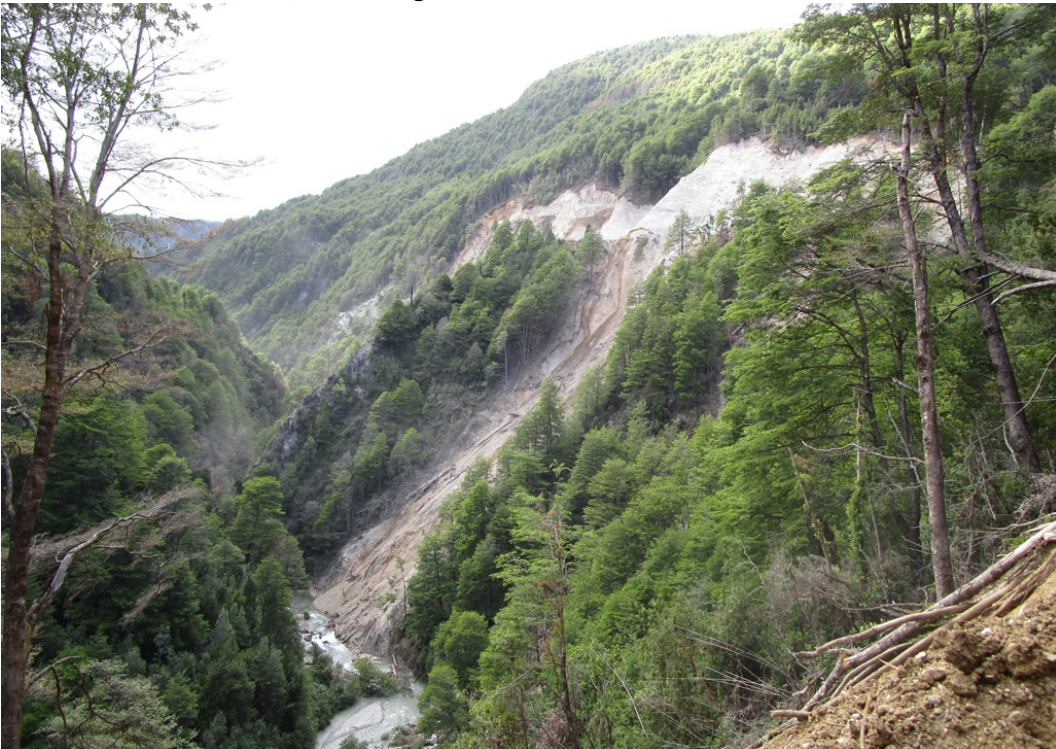
Km 14,4 Talud en construcción Tigre Sur, Coordenadas 19 G 255.688 E – 5.384.308 N.
Vista desde el Noroeste , Ladera Tigre Sur
