MEMORANDUM N° 109/2016

**MAT.: Remite Antecedentes de Fiscalización de Medida Provisional asociada a Res. SMA
Exenta N.º 141/ 2016**

Minuta Actividades de Fiscalización Ambiental a Centro de Tratamiento EcoMaule

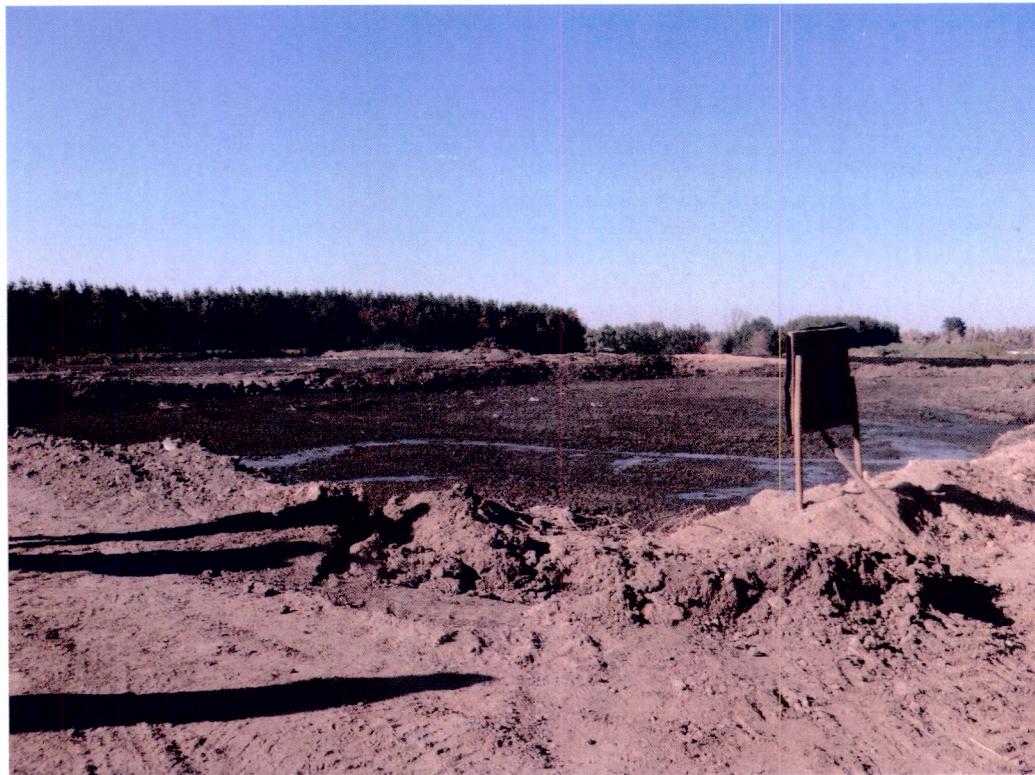
En el sector de la piscina 4, se constató la construcción de un camino de ingreso a la piscina, el cual según lo indicado por el señor Francisco Pérez, permite optimizar el proceso de retiro y secado de lodos. Al momento de la inspección, no se constató el retiro de lodos de dicha piscina. En relación a la piscina 4, según lo indicado por Francisco Pérez, falta por retirar material desde una superficie de 1,6 hectáreas.

Figura 1. Sector de ingreso Piscina 4

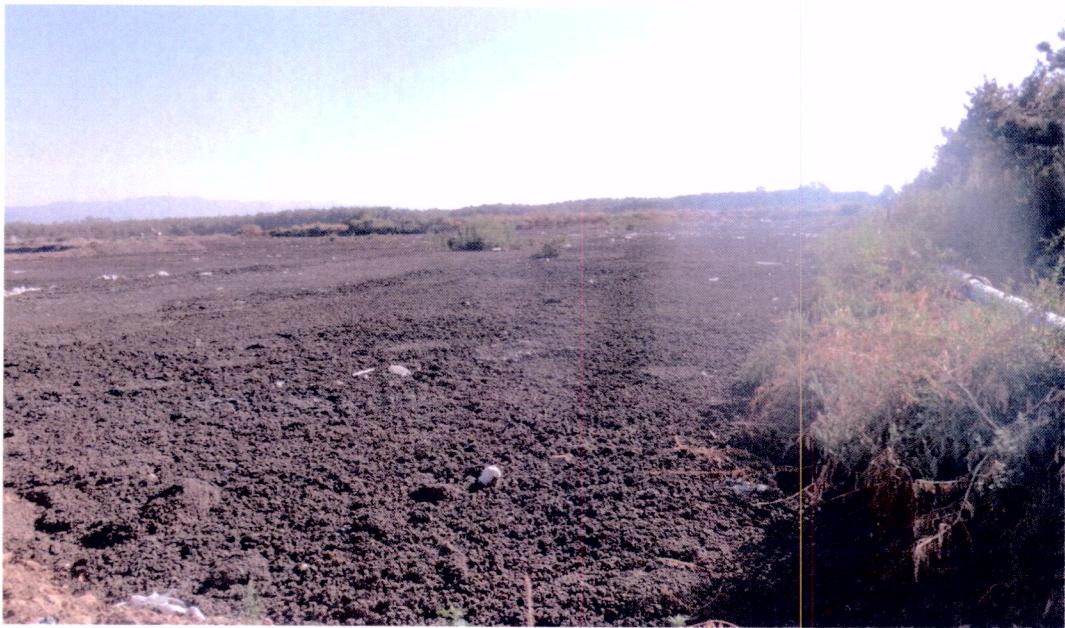
Piscina 4: Se constató que en relación a la piscina cuatro, existe un área recuperada de aproximadamente 1 hectárea, en la cual se están disponiendo lodos para su secado. El proceso de secado, se desarrolla mediante la mezcla de lodos con diferentes humedades, los cuales se voltean a través de máquina volteadora de lodos. Según lo indicado, por el Señor Francisco Pérez, los tiempos de residencia de lodos en las canchas de secado es de aproximadamente 7 días. Luego de este periodo, se revisa la humedad de los lodos, y alcanzado estos entre un 30 y 35% de humedad, son retirados por camiones propios de la empresa y dispuestos en el Sector de Monorrelleno, en los alveolos 1a y 1b.

Figura 2. Vista Panorámica Piscina 4.

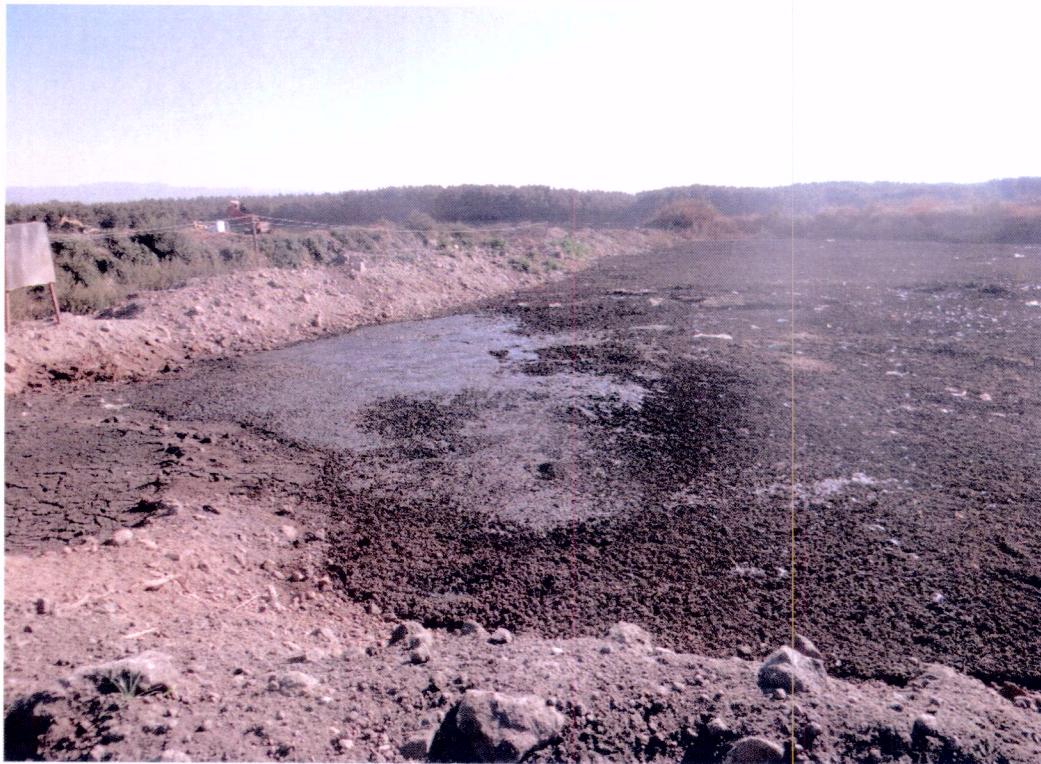
Al momento de la inspección se constató que existían dos zonas con presencia de burbujeo de lodos, los cuales se encontraban cercanos al borde perimetral de la piscina.

Figura 3. Sector de burbujeo de lodos, Piscina 4.

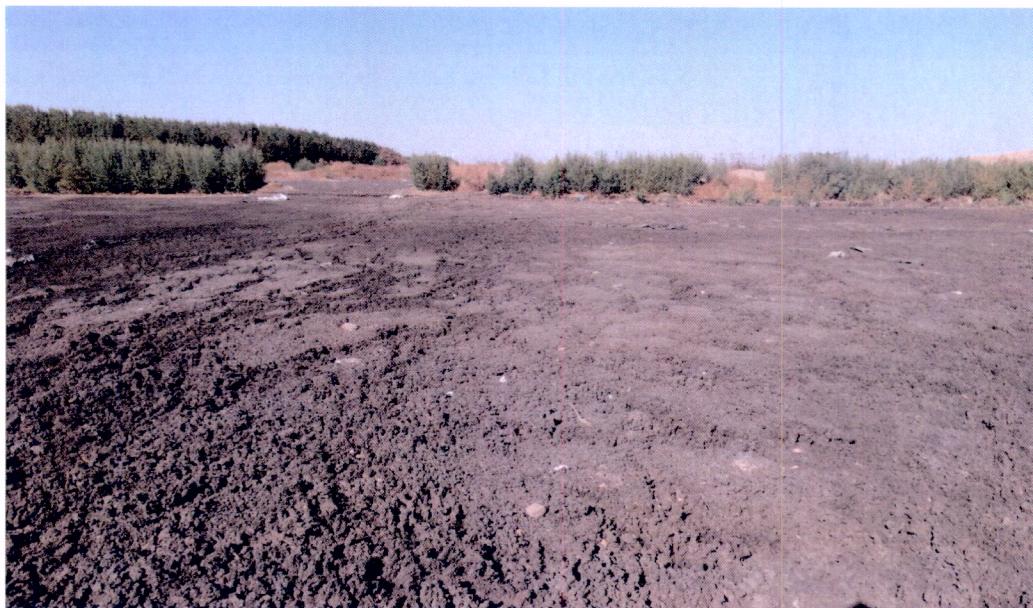
Piscina 5: Se visitó sector piscina 5, reconociendo que no ha sido intervenido. Al respecto de lo anterior, el Señor Francisco Pérez indicó que dicha piscina tiene un área aprox. de 0,45 hectáreas. Esta piscina no ha sido intervenida, ya que se está a la espera de vaciar la piscina 3 en su totalidad.

Figura 4. Vista Panorámica de Piscina 5

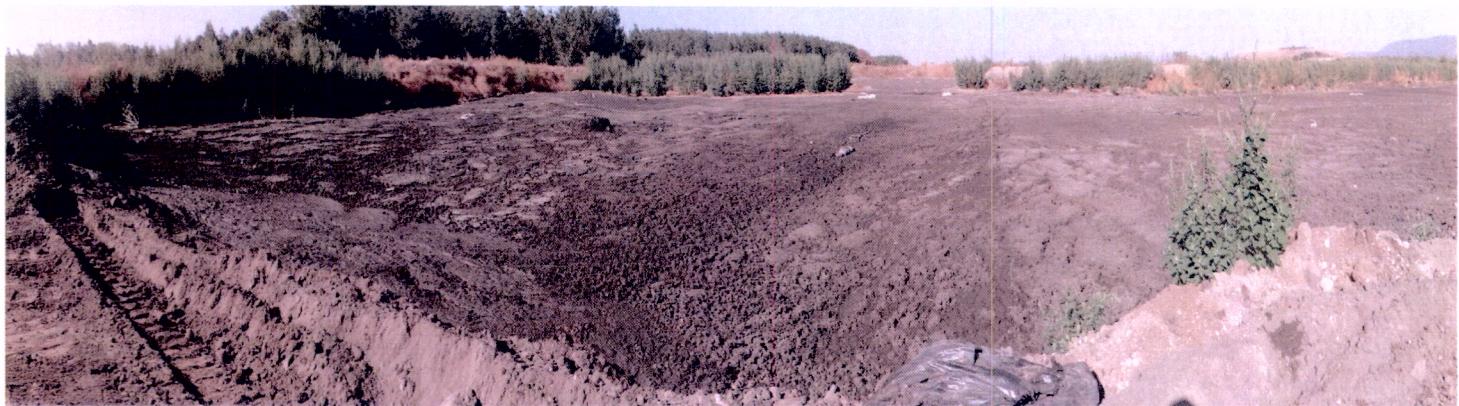
Piscina 3: Se constató que la piscina 3 presenta un área recuperada, es decir sin lodos acumulados. Según lo indicado por el señor Francisco Pérez, el área recuperada es de 1,3 hectáreas, faltando por recuperar 0,4 hectáreas las cuales estarían listas aproximadamente el 10 de abril del presente año. En el sector recuperado, se constató la presencia de pilas de compostaje, las cuales están conformadas por mezcla de lodos secos y material de mayor humedad. El proceso de secado, se desarrolla mediante la mezcla de lodos con diferentes humedades, los cuales se voltean a través de maquina volteadora de lodos. Según lo indicado, por el señor Francisco Pérez, los tiempos de residencia de lodos en las canchas de secado es de aproximadamente 7 días. Luego de este periodo, se revisa la humedad de los lodos, y alcanzado estos entre un 30 y 35% de humedad, son retirados por camiones propios de la empresa y dispuestos en el Sector de Monorrelleno, en los alveolos 1a y 1b.

Durante la actividad de inspección no se constató el retiro de lodos desde esta piscina.

Figura 6. Vista Panorámica de Piscina 3

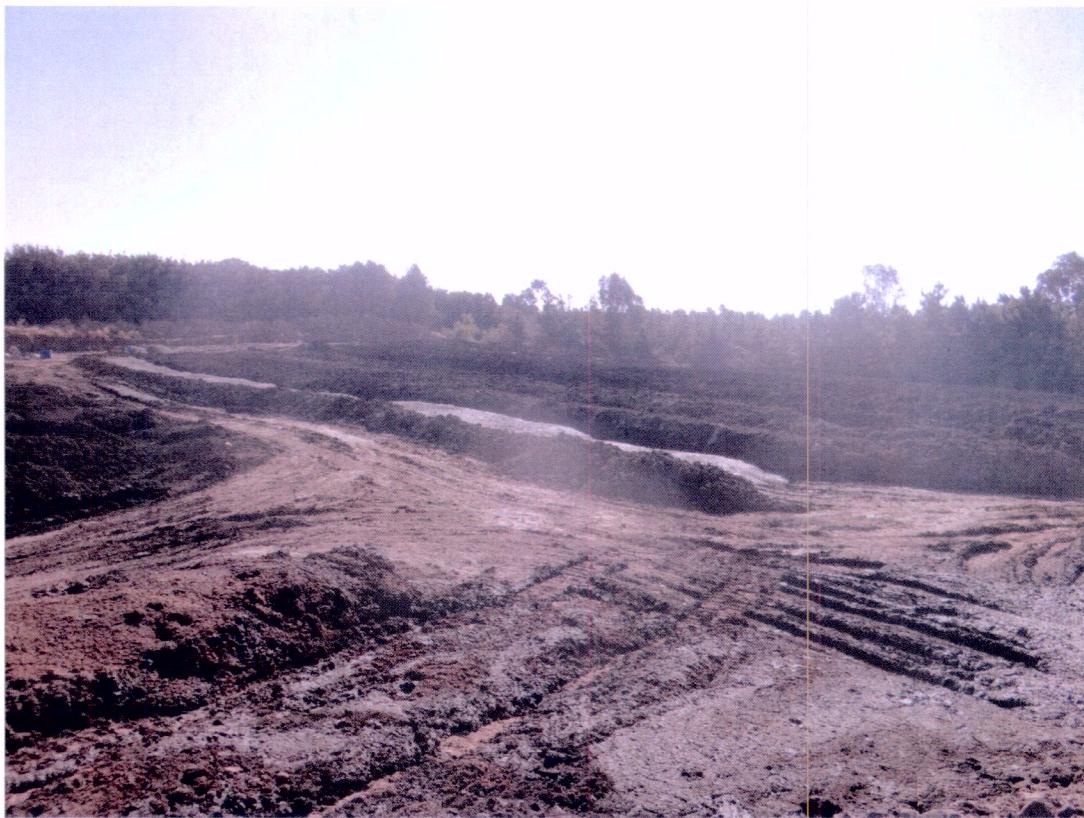
Adicionalmente, en este sector se reconoce que se llegó al piso basal del terreno, reconociéndose que dicho suelo se compone principalmente de arcilla. Al momento de la inspección, el área recuperada se encontraba completamente utilizada como cancha de secado de lodos.

Figura 7. Vista Panorámica de sector recuperado de Piscina 3

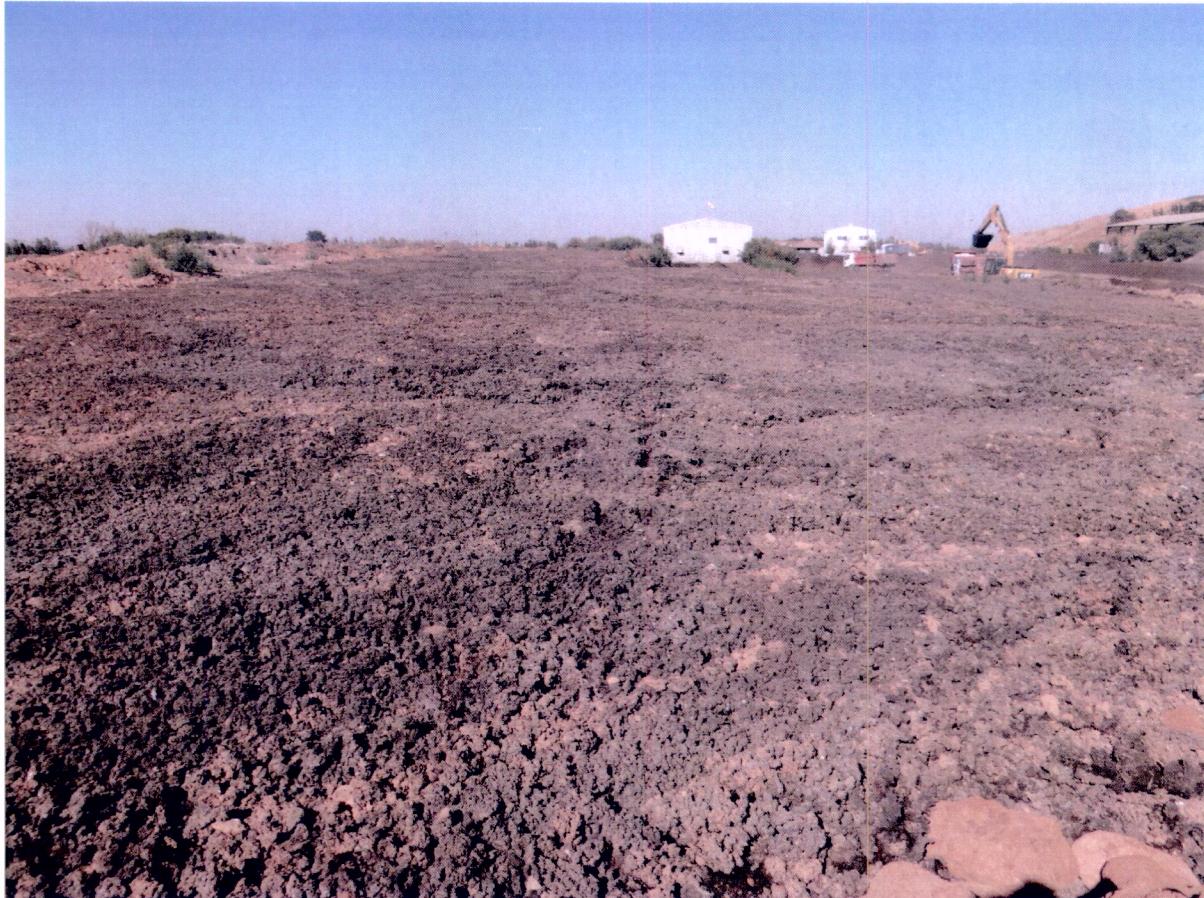
Piscina de lodos de invierno: Se nos indica que la denominación de este sitio, para la empresa, es de “Sitio de acopio de lodos de invierno”, no denominándosele piscina debido a que el material acopiado contiene material estructurante (lodos con menor porcentaje de humedad). Al respecto de este sector, se constató en terreno que existe un área de 0,3 hectáreas recuperadas, quedando 1,3 hectáreas por recuperar. Según lo

indicado por el señor Iván Urzúa, la altura de dicha piscina es de 2,5 metros en promedio. Durante la actividad de inspección se constató el retiro de lodos desde esta piscina, realizado con máquina excavadora, la cual dispuso el material a un camión tolva. Posteriormente, se constató que dicho camión dispuso los lodos en canchas de secado. Al respecto de este punto se reconoce que dichos lodos presentan un alto grado de humedad.

Figura 8. Vista Panorámica de sector “piscinas de lodos de invierno”

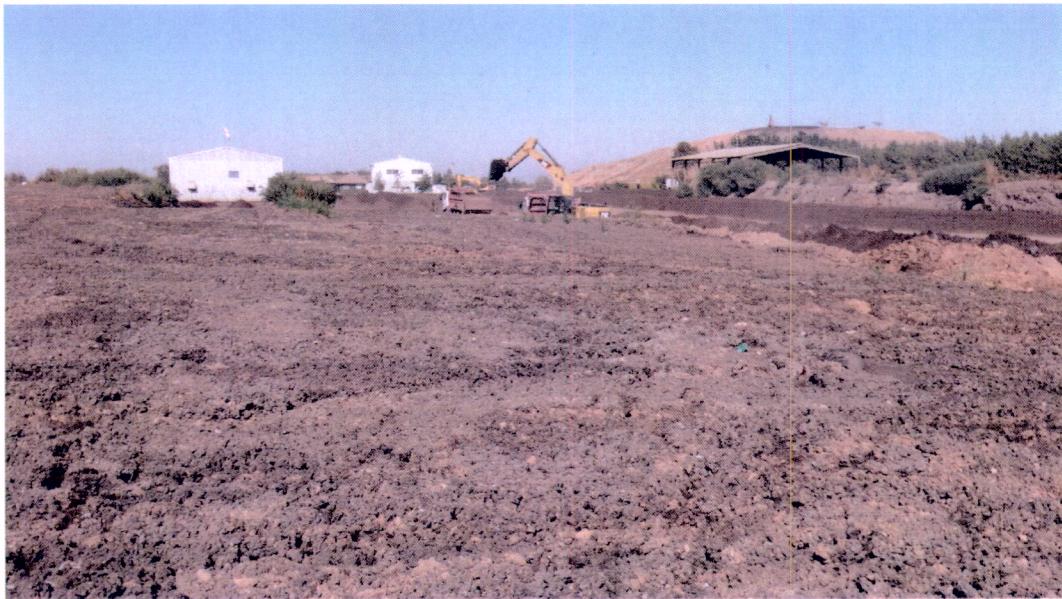
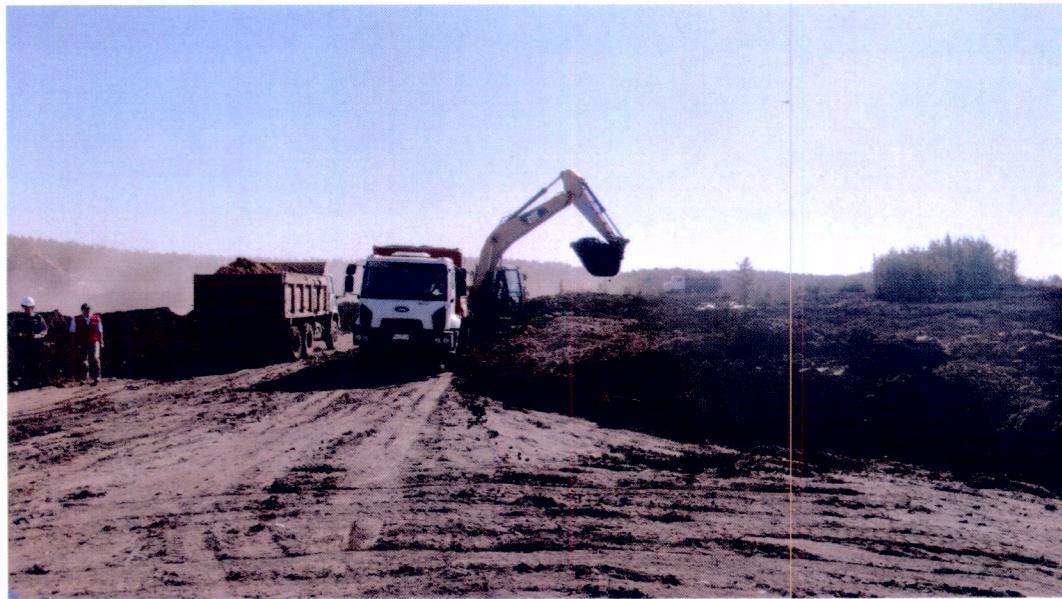
Figura 9. Vista retiro de lodos “piscinas de lodos de invierno”

Figura 10. Vista retiro de lodos “piscinas de lodos de invierno”

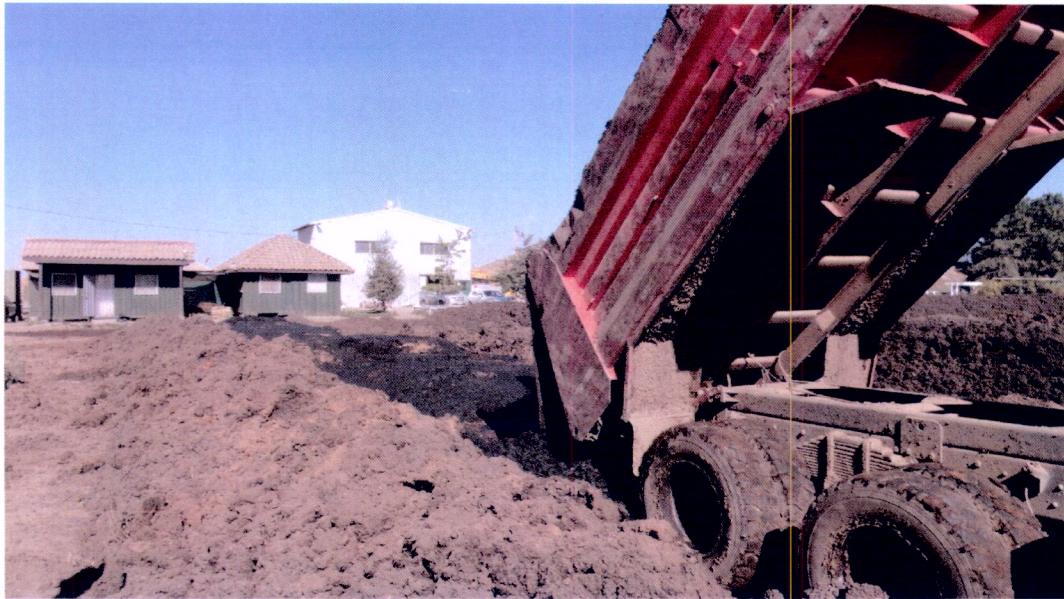
Figura 11. Vista disposición de lodos en canchas de secado

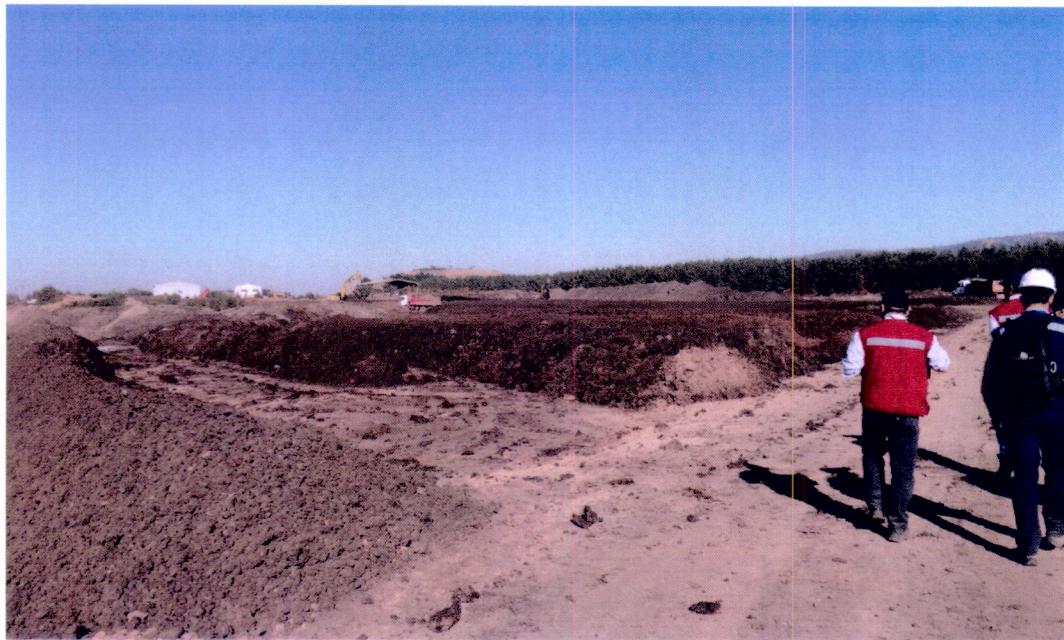
Se realizó una visita al sector de canchas de secado, reconociendo que estas se encuentran divididas en dos sectores. Cancha de lodos sanitarios (sitio 2) y Cancha de lodos agroindustriales. El Señor Francisco Pérez indica que hay un ingreso aproximado de 60m³/día de lodos agroindustriales, que son depositados directamente en la cancha de secado. Con respecto al sitio 2, sector de secado de lodos sanitarios, se reconoce la presencia de pilas de acopio de lodos, los cuales tienen una altura aproximada de 1,5 m y un ancho aproximado de 4 m, en dicho sector se perciben olores molestos de baja intensidad. Adicionalmente se reconoce presencia de moscas en la zona de tratamiento de dichos lodos.

Figura 12. Vista de cancha de secado de lodos “sector 2”

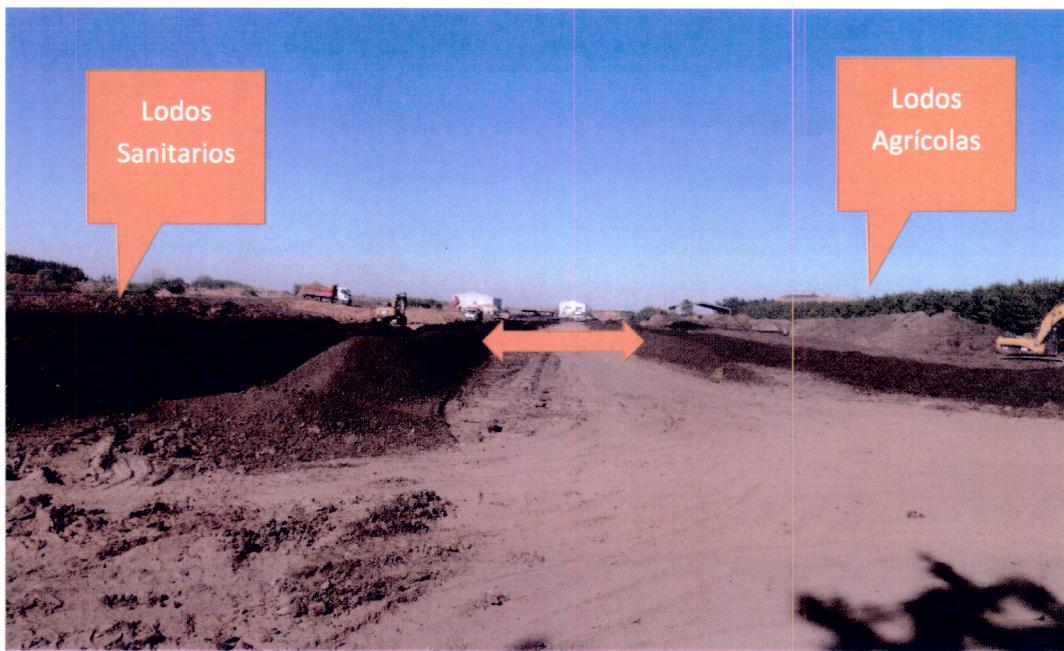
Figura 13. Vista de Camino que separa cancha de secado de lodos sanitarios y agroindustriales

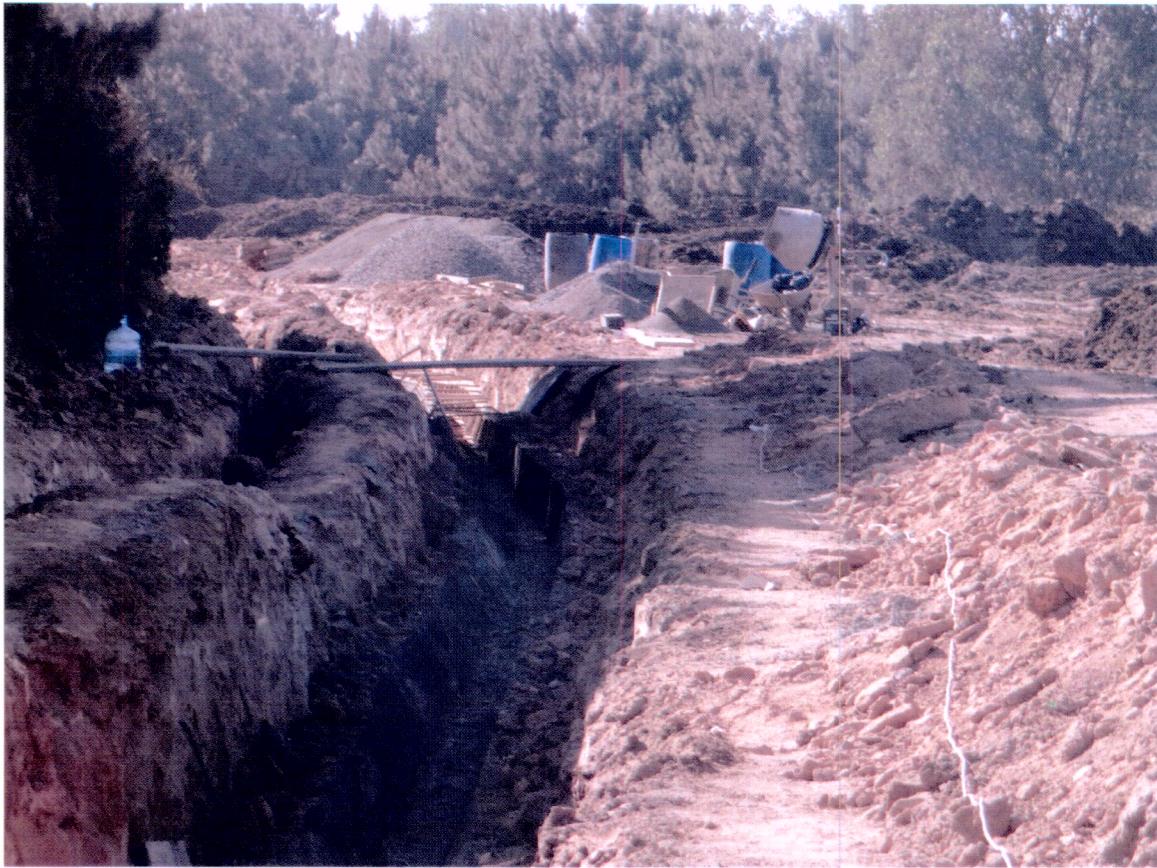
Adicionalmente en este sector se reconoce la reparación de los canales de contorno de aguas lluvias. Al momento de la inspección se identifica la construcción de dos canales, uno interno y otro exterior. Según lo indicado por el señor Francisco Pérez, estos canales de contorno tienen la función de conducir las aguas lluvia, que han entrado en contacto con los lodos, hacia 1 piscina decantadora de 450 m³ (destinada a la retención de sólidos). Luego las aguas pasan a una piscina de acumulación (de aproximadamente 800 m³). Finalmente estas aguas son enviadas a la planta de tratamiento de residuos líquidos.

Figura 14. Vista de construcción de canales de contorno

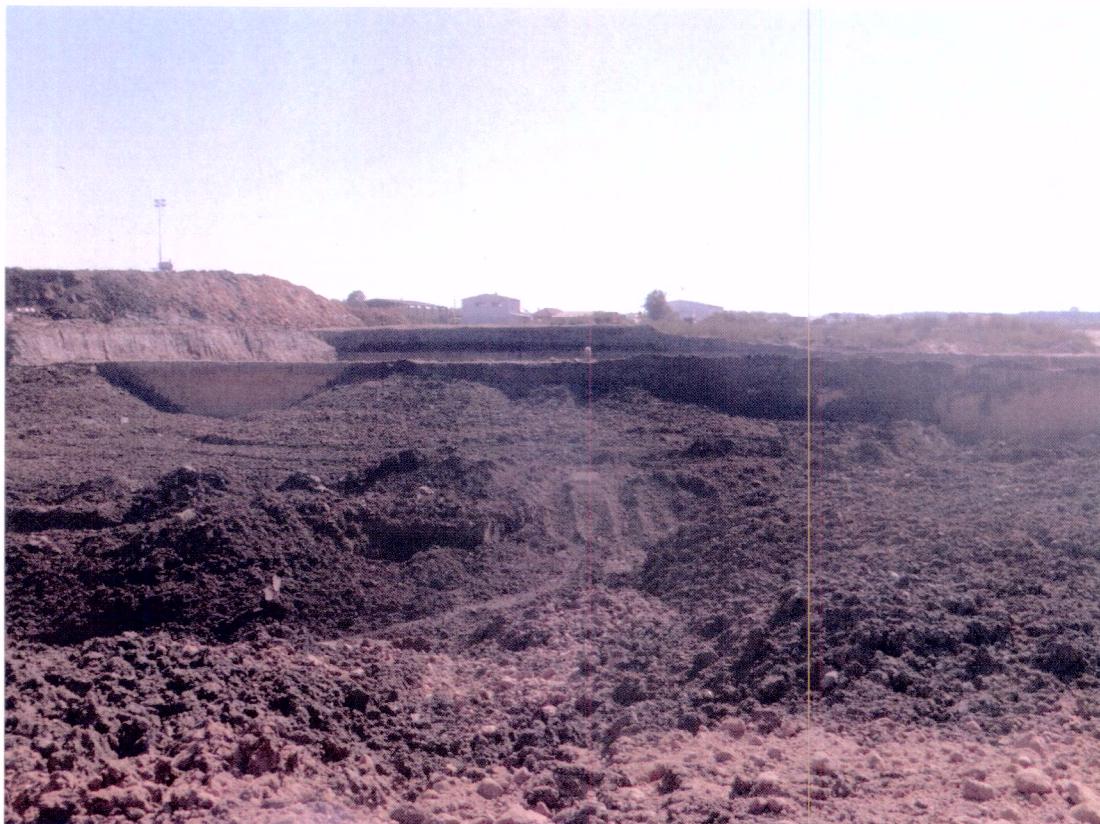
Se visitó sector de monorrelleno, constatándose la operación de los denominados “Alveolo 1a” y “Alveolo 1b”. Adicionalmente se constató la construcción del Alveolo 2a. No se ha iniciado la construcción de los Alveolos 2b, 3a y 3b. Según lo indicado por don Francisco Pérez, cada Alveolo tiene un área aproximada de 0,5 hectáreas y capacidad de 70.000 m³. En cada alveolo se realiza la excavación en suelo arcilloso, donde se incorpora en el fondo piedra de canto rodado aproximadamente 30 cm de altura para filtrar agua, la que luego sería conducida a la planta de tratamiento de residuos líquidos. Según lo indicado por el señor Francisco Pérez, en el Alveolo 1a y 1b existen 100.000m³ de lodos secos dispuestos, provenientes de las piscinas de acopio, del acopio de lodos de invierno y de lodos sanitarios ingresados desde agosto de 2015 a enero de 2016. Al momento de la inspección se reconoce presencia de máquina excavadora, que estaba homogeneizando la superficie del lugar y realizando recubrimiento del material dispuesto en el Alveolo, con material arcilloso. En relación a la operación del sector se indica que los camiones cargados con lodos secos ingresan por tres frentes de trabajo, descargando dicho material y utilizando máquina excavadora para la nivelación de éste y su compactación.

Figura 15. Lodos dispuestos en alveolos 1a y 1b.

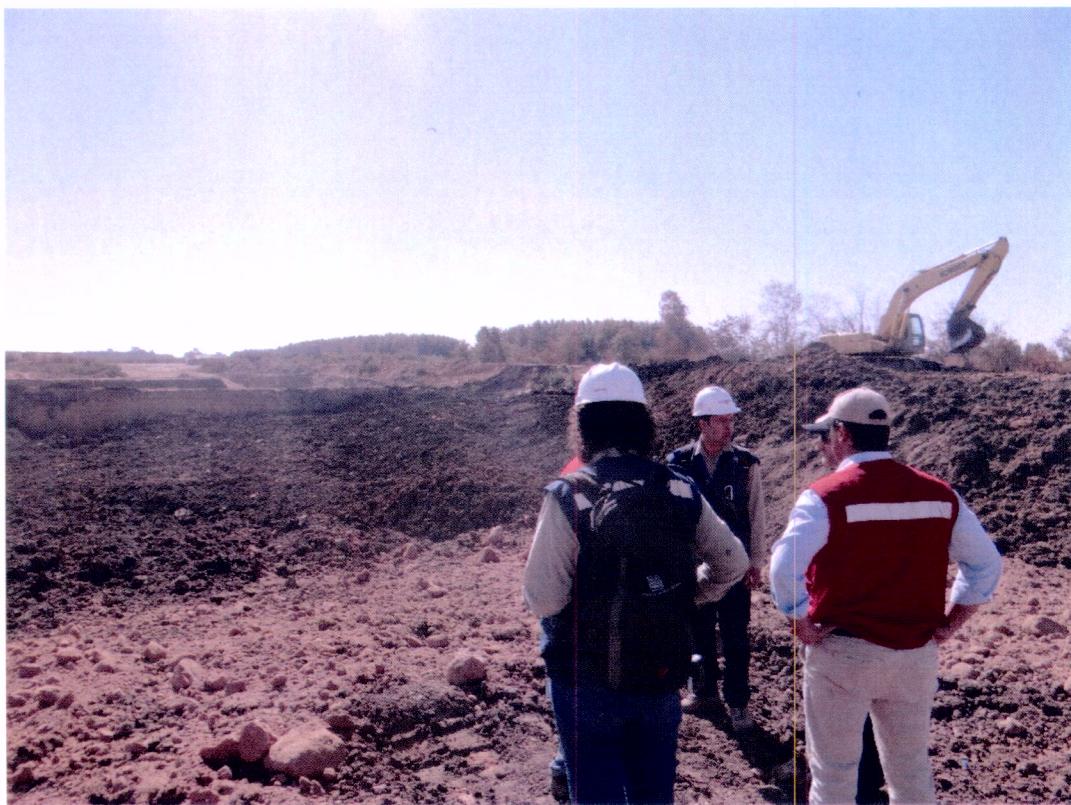
Figura 16. Trabajo de estabilización de material con máquina excavadora
