VPAC-2016-012

Respuesta
Resolución Exenta N°217
SMA

Abril 2016

INFORME TECNICO

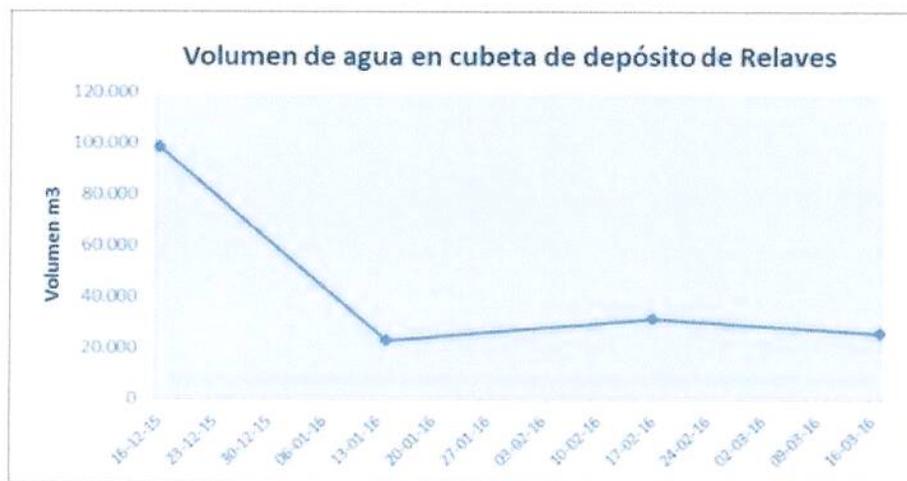
Gráfico 1 Volumen acumulado en laguna.

En este sentido, es necesario, además de entregar la superficie consultada hacer un análisis en relación del volumen de agua dentro de la cubeta y de esa manera entregar una visión integrada de la efectividad de las medidas asociadas a aumentar la recuperación de agua desde el depósito de relaves y minimizar la laguna de aguas claras. Respecto de aquello, en la Tabla 1 se presenta la variación del volumen de agua en la cubeta del depósito, en la que se observa el sostenido y significativo descenso de la laguna entre Diciembre 2015 y Marzo 2016, ambos meses inclusive, tendencia que se mantiene como se observa en Gráfico N°1.

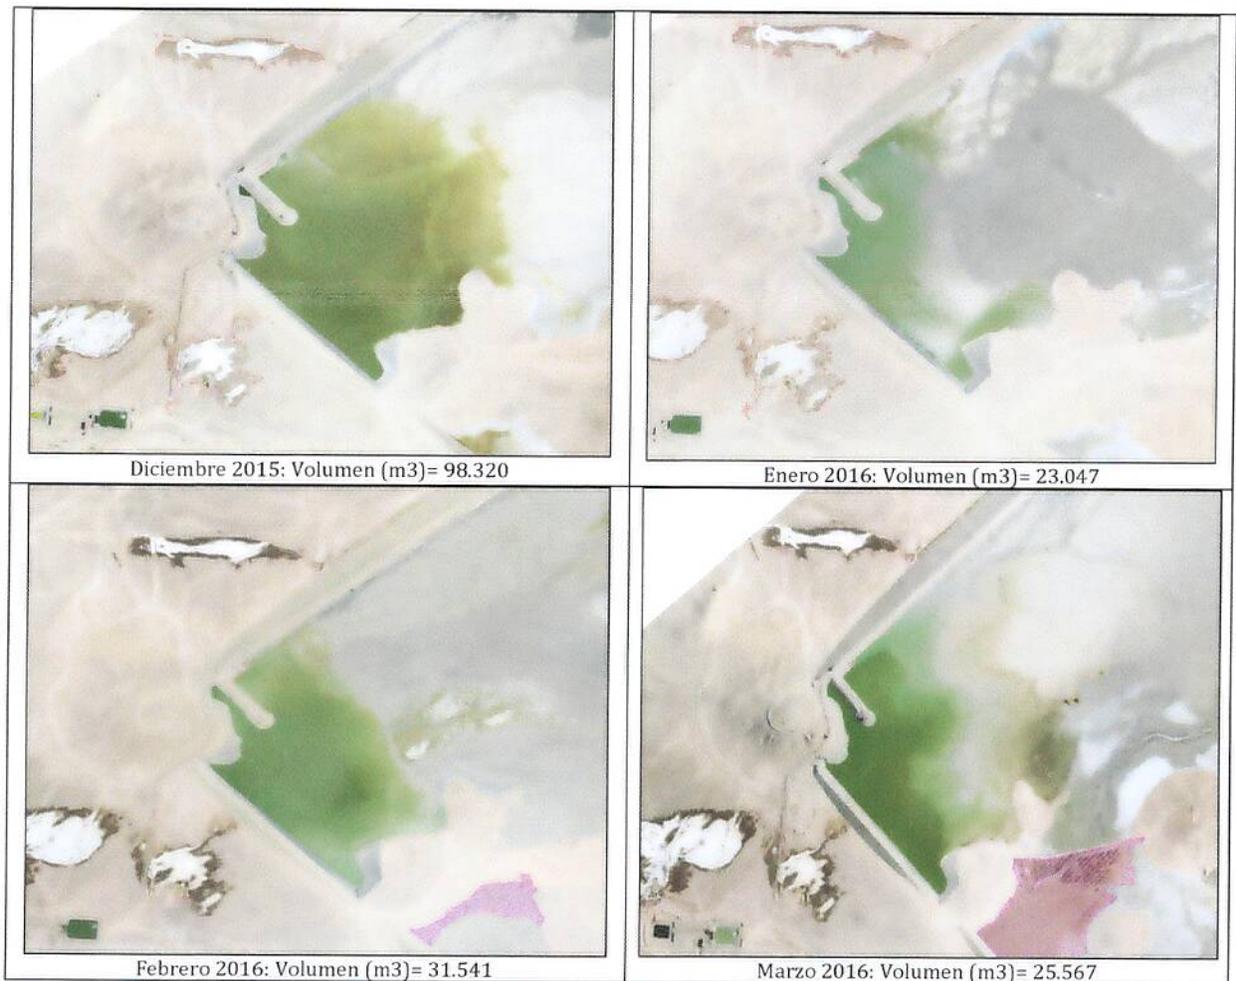
Respecto de lo consultado por la autoridad, es posible indicar que la superficie del espejo de agua que se registró a Febrero de 2016 corresponde a 115.024,70 m², valor que en la batimetría de Marzo 2016 arrojó una superficie de 123.699,35 m², variación al alza en 7,5%. Sin embargo, igual de importante que este parámetro es el volumen de agua que contiene la cubeta del depósito, ya que la variación de altura, dentro de ésta, es significativa entre las distintas zonas. Así, una menor profundidad de la laguna se traduce necesariamente en una disminución del

Para entregar respaldo de lo anteriormente descrito, a continuación se muestra las imágenes de las batimetrías desde Diciembre de 2015 a Marzo del 2016 donde es posible apreciar la disminución de la laguna en el depósito de relave, evidenciando los buenos resultados de las medidas aplicadas de bombeo de agua desde la laguna y minimización del espejo de agua. Esta disminución, obedece principalmente a la optimización de la recuperación de agua desde la cubeta que se logró a través de la habilitación de la bomba de la torre de captación y las bombas de apoyo. (Bombas balsas y bombas sumergibles).

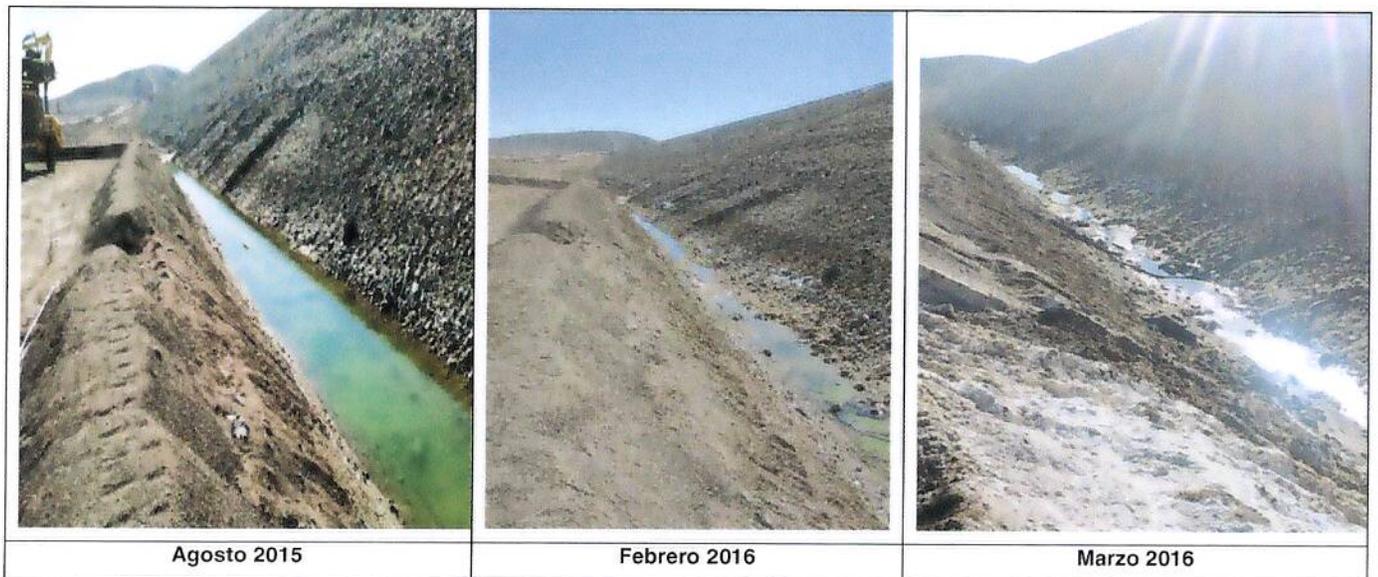
De acuerdo a lo reportado a fines del año 2015, existen zonas de afloramiento presentes aguas abajo del Muro 3 y Muro 4, además de detección de agua en la zanja ubicada en el Muro 4, no así en la zanja del Muro 3.

Este trabajo de recuperación de agua desde la zanja ubicada en la pata del Muro 4 logró una significativa disminución del volumen de agua de este lugar, condición que se ha mantenido, tal como se aprecia en las imágenes que se han registrado en los meses de Agosto 2015, Febrero 2016 y Marzo 2016 y que se acompañan a continuación

En relación a la presencia de agua en la zanja del Muro 4, en ese lugar se instaló una bomba de tipo “sumergible”, la cual permite retornar dichas aguas hacia la cubeta del depósito, y que desde allí sean recuperadas por el sistema de bombeo que está ubicado dentro de la laguna y que tiene por objetivo minimizar la laguna de aguas claras.

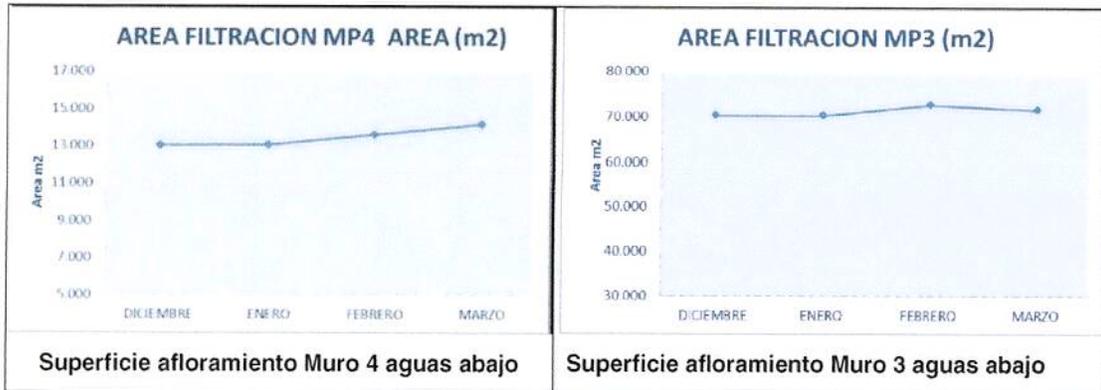
Area afloramiento Muro 4 aguas abajo
Area afloramiento Muro 3 aguas abajo

En relación a las áreas de afloramiento aguas abajo de Muro 3 y Muro 4, hasta octubre 2015 se apreciaba una tendencia en aumento, pero desde ese mismo mes en adelante, la superficie de afloramiento se ha mantenido prácticamente constante con un leve crecimiento producido, presumiblemente, por el remanente de infiltración.

Esta condición, se refleja con más claridad en el Muro 3, donde la superficie del afloramiento es menor que en el período pasado, lo que de alguna manera permite evidenciar el mejor manejo de las infiltraciones con la consecuente disminución de las áreas de afloramiento aguas abajo de este muro.

Asimismo, esta detención en la tendencia y superficie de inundación, prácticamente inalterada, se genera principalmente debido a la disminución del volumen de agua al interior de la cubeta, lo que minimiza la infiltración aguas abajo de los muros. En el cuadro siguiente, se entrega una comparación de la evolución de la superficie de afloramiento entre Diciembre 2015 y Marzo 2106, donde se refleja claramente la condición descrita.
