Ref.: Resolución Exenta N° 304, de fecha 08 de Abril de 2016.

Respuesta
Resolución Exenta N°304
Informe Adicional
SMA

Mayo 2016

INFORME TECNICO

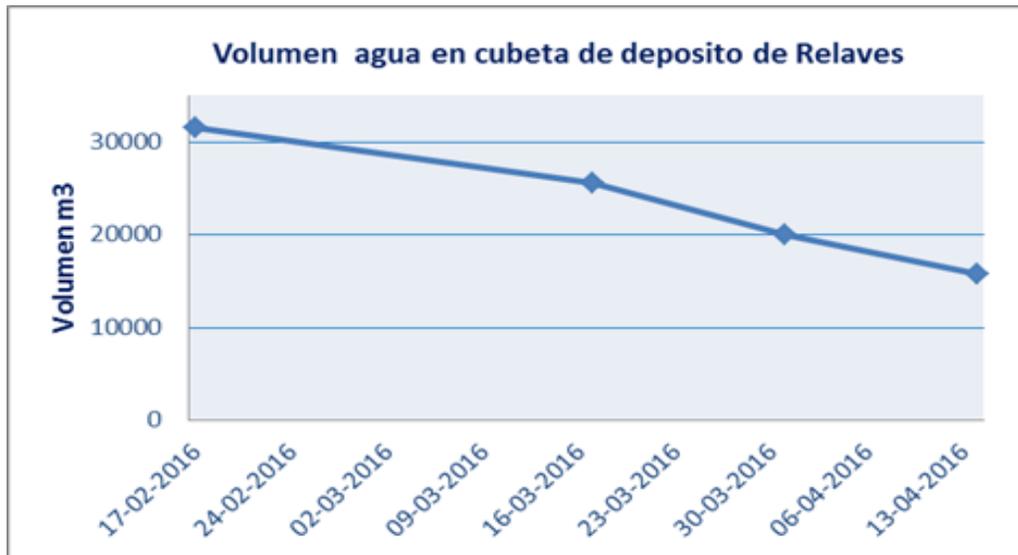
Grafico N°1 Volumen de agua en laguna de cubeta

En la tabla N° 1 se presenta la variación del volumen de agua en la cubeta del depósito de las últimas cuatro batimetrías y en gráfico N°1, se observa la tendencia a la baja en el volumen de agua en laguna de la cubeta.

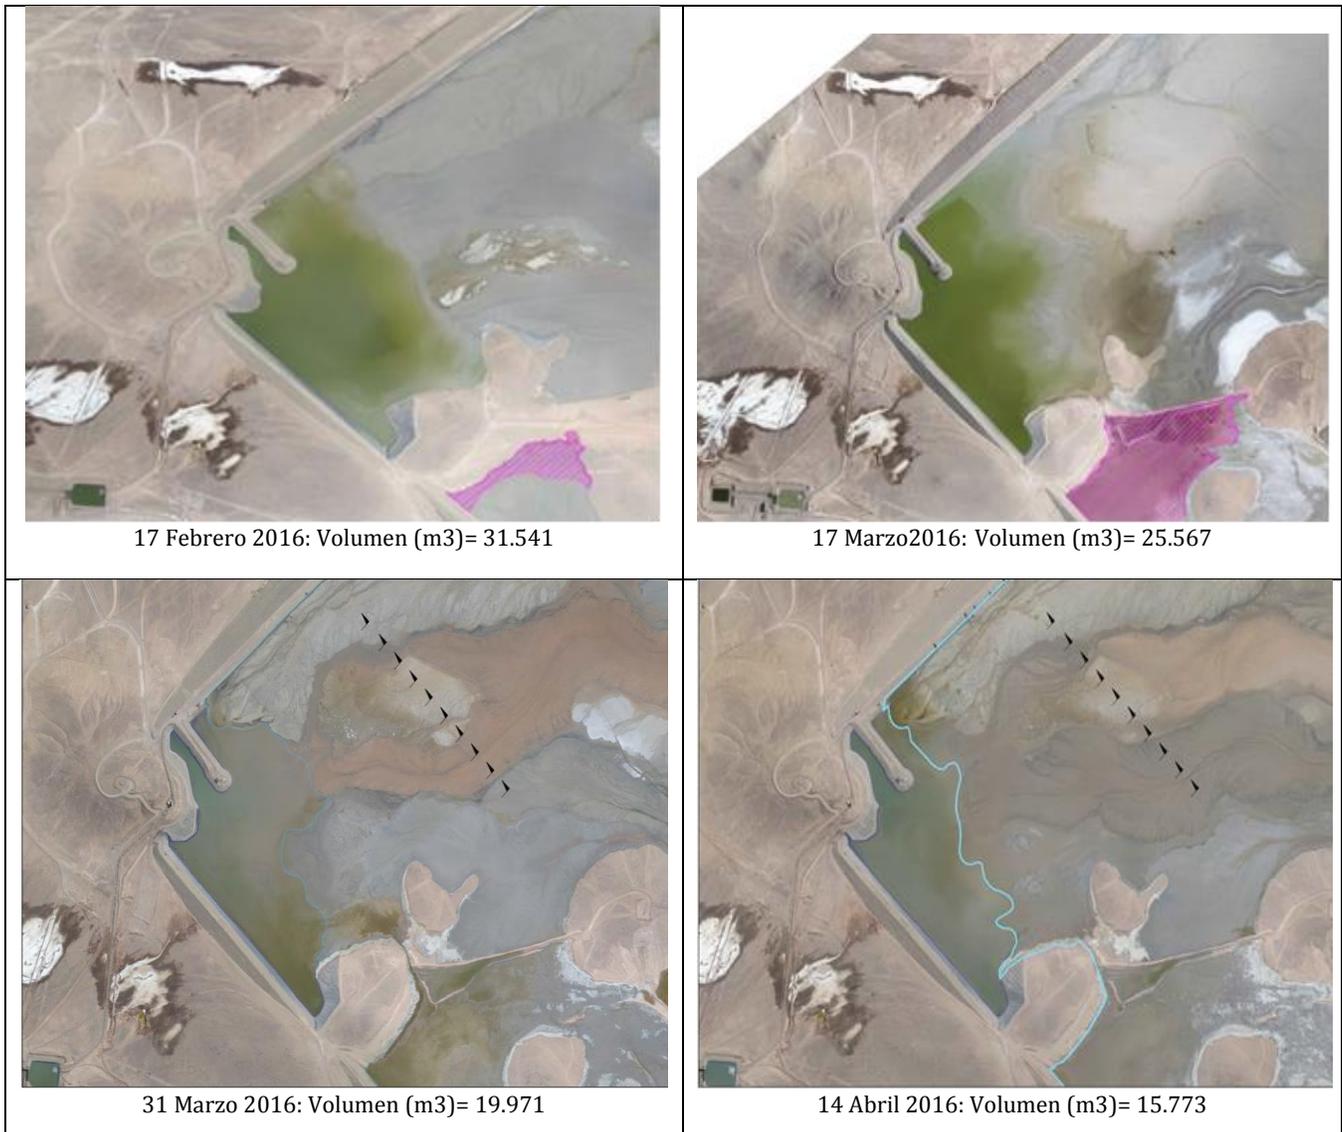
Imagen N°1 Batimetrías de Febrero a Abril.

Como respaldo de lo descrito anteriormente, en la imagen N°1 se muestra los registros de las batimetrías, desde Febrero a Abril del 2016 donde es posible apreciar la disminución de la laguna en el depósito de relave, evidenciando los buenos resultados de las medidas aplicadas de bombeo de agua desde la laguna y minimización del espejo de agua. Esta disminución obedece, principalmente, a la

optimización de la recuperación de agua desde la cubeta que se logró a través de la habilitación de la bomba de la torre de captación y las bombas de apoyo (Bombas balsas y bombas sumergibles) y además de los controles batimétricos cada 15 días que se comenzó a implementar en el mes de marzo.

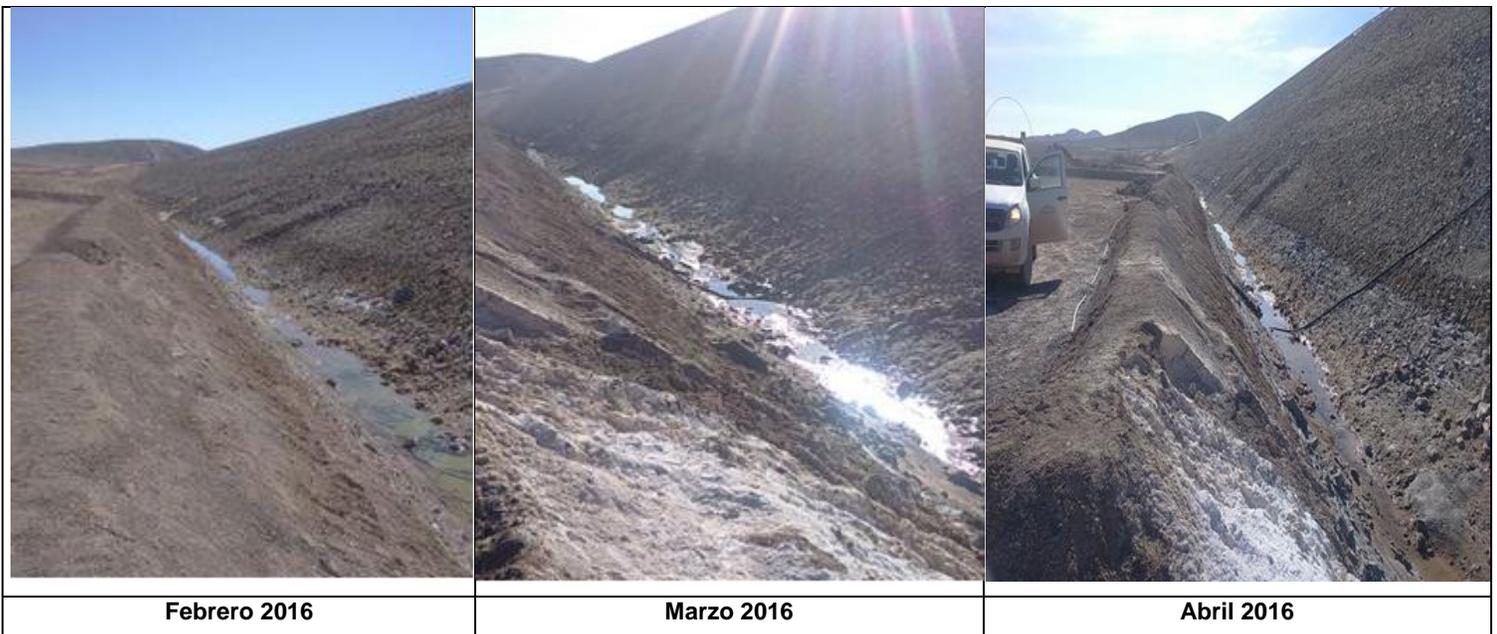
Imagen N°2 Zanja Muro 4

En relación a la presencia de agua en la zanja del Muro 4, en ese lugar continua operando una bomba de tipo “sumergible”, la cual permite retornar dichas aguas hacia la cubeta del depósito, y que desde allí sean recuperadas por el sistema de bombeo que está ubicado dentro de la laguna y que tiene por objetivo minimizar la laguna de aguas claras.

Asimismo, en la zanja ubicada en la pata del Muro 4 se aprecia un nivel mínimo de agua, condición que se ha mantenido en el tiempo, tal como se observa en la secuencia de imágenes que se han registrado en los meses de Febrero 2016, Marzo 2016 y Abril 2016 las cuales se entregan a continuación.

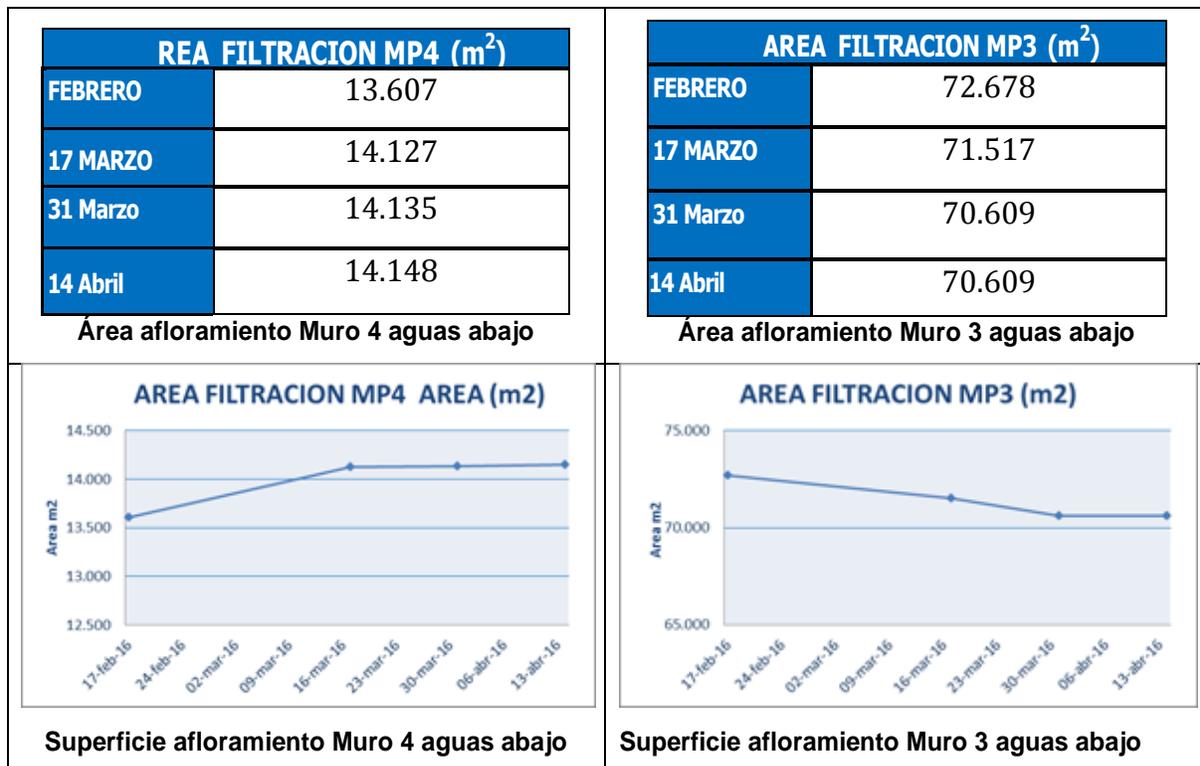
Tabla N°2 Áreas de filtración muro 3 y 4

Como se ha indicado en reporte anterior, las áreas de afloramiento aguas abajo de Muro 3 y Muro 4, hasta octubre 2015 presentaban una tendencia al aumento, sin embargo desde ese mismo mes en adelante, la superficie de afloramiento se ha mantenido prácticamente constante, con un leve crecimiento producido por el remanente de infiltración.

Esta condición, se refleja con más claridad en el Muro 3, donde la superficie del afloramiento es igual que en el período pasado, lo que de alguna manera permite evidenciar la buena recuperación de agua desde la cubeta del depósito de relaves y el mejor manejo de las infiltraciones. Tabla 2 se entregan los valores referidos.
