MAT. : Denuncia Taller de Redes con RCA y posible afectación a Sitio Arqueológico Monte Verde.

Informe Técnico de visita inspectiva, Sector Monte Verde Estero Chinchihuapi, comuna de Puerto Montt.

ACTA DE INSPECCIÓN AMBIENTAL

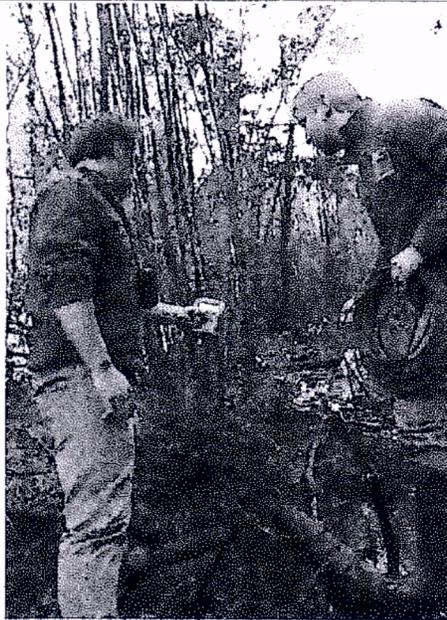
Punto de Muestreo Descarga

Corresponde al punto de muestreo en el cual se constató la acumulación de efluentes provenientes de la empresa vecina. Este punto en particular presentó evidentes alteraciones respecto de las condiciones naturales y características de la zona, presentándose visiblemente impactado por la presencia de material del escurrimiento de aguas de color negro, con alta cantidad de sólidos en suspensión y con intenso olor característico de sedimentos de condiciones anóxicas y severamente impactados. Cabe señalar que estas aguas escurren a través de distintos cursos al interior del predio, confluyendo finalmente en el estero Chinchihuapi.

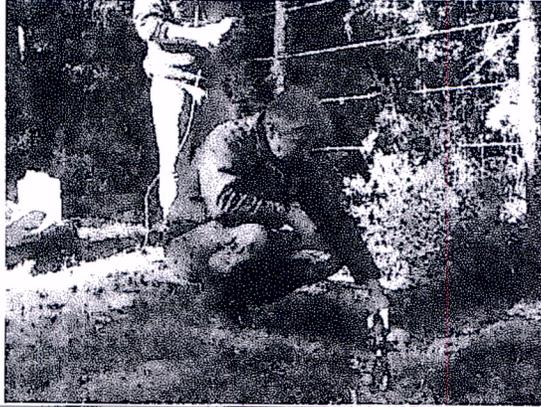
Punto de Muestreo Arroyo

Punto de Muestreo Arroyo: Punto de muestreo que corresponde a un pequeño curso de agua superficial característico de la zona. Se tomó este punto con el objeto de servir como control o referencia, ya que se trata de un pequeño curso de agua perteneciente a la misma microcuenca del estero Chinchihuapi, aparentemente sin alteración producto de la descarga de la empresa

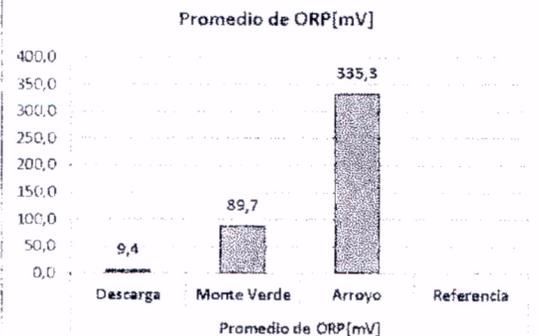
<table border="1" style="width: 100%; border-collapse: collapse;"> <thead> <tr> <th>Categoría</th> <th>Promedio de ORP [mV]</th> </tr> </thead> <tbody> <tr> <td>Descarga</td> <td>9,4</td> </tr> <tr> <td>Monte Verde</td> <td>89,7</td> </tr> <tr> <td>Arroyo</td> <td>335,3</td> </tr> <tr> <td>Referencia</td> <td>500,0</td> </tr> </tbody> </table>	Categoría	Promedio de ORP [mV]	Descarga	9,4	Monte Verde	89,7	Arroyo	335,3	Referencia	500,0	<p>Nuevamente queda en evidencia el impacto de la descarga al presentarse bajos valores de Potencial Óxido-Reducción en la zona más cercana a la descarga y valores normales en el Control. El punto Monte Verde se mantiene en una situación intermedia entre el Control y la Descarga.</p> <p>Como referencia podemos mencionar que Se puede observar en numerosas referencias que la supervivencia de una bacteria Escherichiacoli a un potencial redox de 485 mv es de más de 5 minutos, mientras que a potenciales mayores de 665 mv la supervivencia es menor de 10 segundos (Suslow 2004). Por otra parte, la OMS adoptó un valor de 650 mV como valor adecuado para el agua potable.</p>

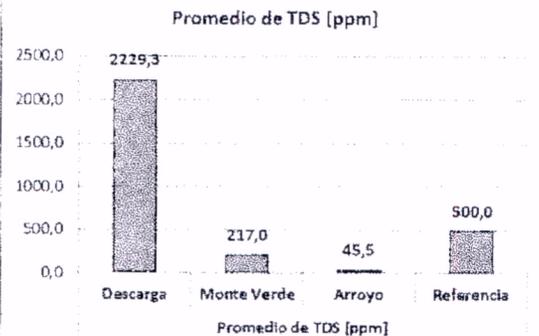
<table border="1" style="width: 100%; border-collapse: collapse;"> <thead> <tr> <th>Categoría</th> <th>Promedio de TDS [ppm]</th> </tr> </thead> <tbody> <tr> <td>Descarga</td> <td>2229,3</td> </tr> <tr> <td>Monte Verde</td> <td>217,0</td> </tr> <tr> <td>Arroyo</td> <td>45,5</td> </tr> <tr> <td>Referencia</td> <td>500,0</td> </tr> </tbody> </table>	Categoría	Promedio de TDS [ppm]	Descarga	2229,3	Monte Verde	217,0	Arroyo	45,5	Referencia	500,0	<p>Se mantiene el patrón del punto más impactado correspondiente a la descarga, situación intermedia en Monte Verde y valores normales en Control. Cabe destacar que de acuerdo a la Guía CONAMA, valores superiores a 1500 mg/L reflejan aguas de mala calidad (Clase 4) no adecuadas para la conservación de las comunidades acuáticas. Por otra parte, la Norma Chilena 1.333, <i>Requisitos de calidad del agua para diferentes usos</i>, establece un valor ≤ 500 mg/L para las aguas utilizadas para riego con la cual generalmente no se observan efectos perjudiciales.</p>

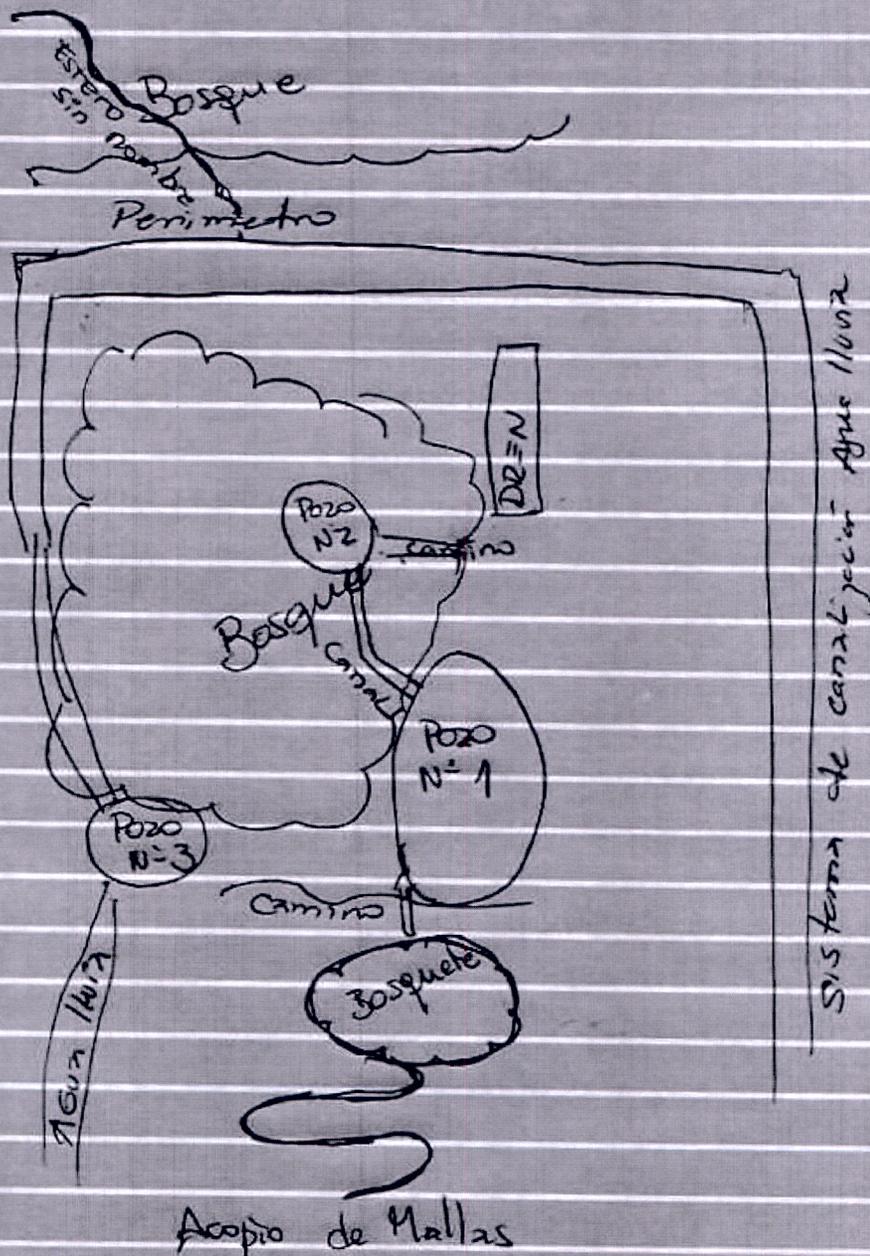
De forma paralela al pozo no 1 existe una canalización que concluye en el ~~es~~ quince del predio que colinda con el Sr. Hector Ojeda Barría en este recampo al interior del bosque se observó la acumulación de residuos líquidos con las siguientes características, ya descritos la siguiente ilustración describe lo constatado:

Se midieron con sonda múltiple varímetro los sectores de canalización de aguas lluvias y pozos. Se tomó muestra de agua del pozo N° 1 (1)

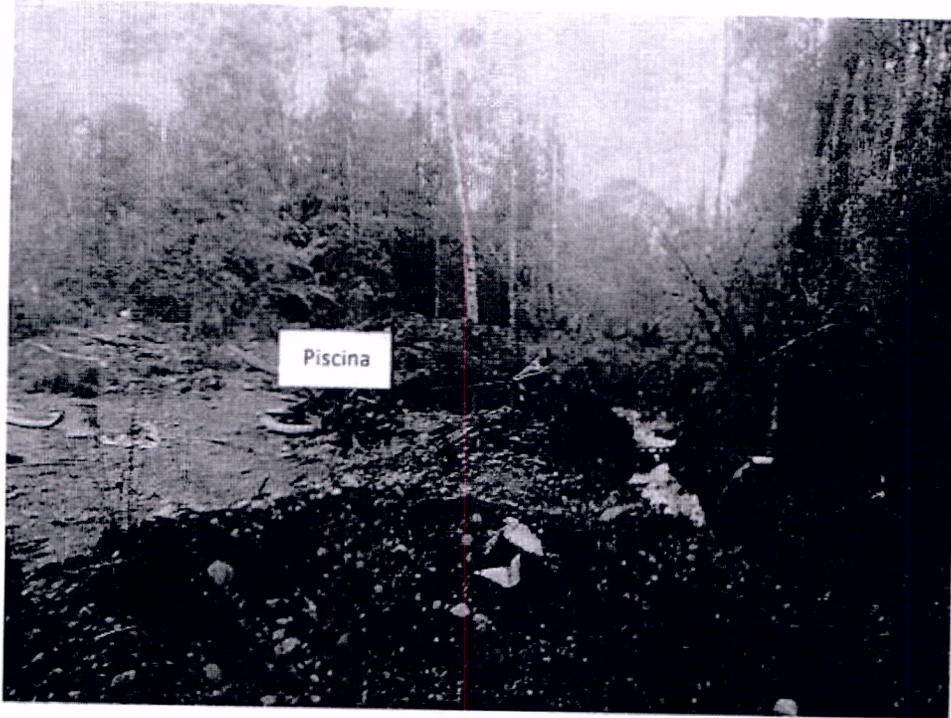
Piscina de acumulación de residuos líquidos en terreno de la empresa.

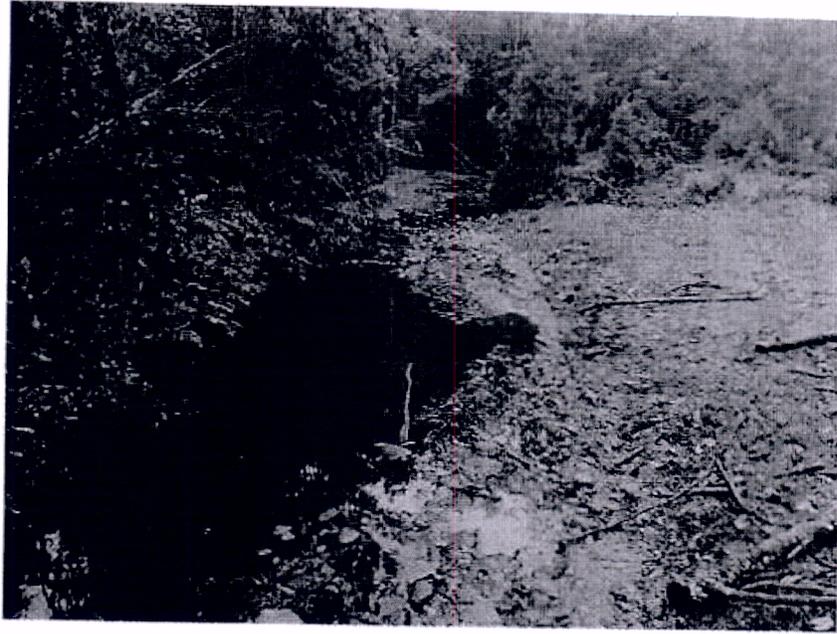
Escorrimento de residuos líquidos hacia terrenos colindantes.

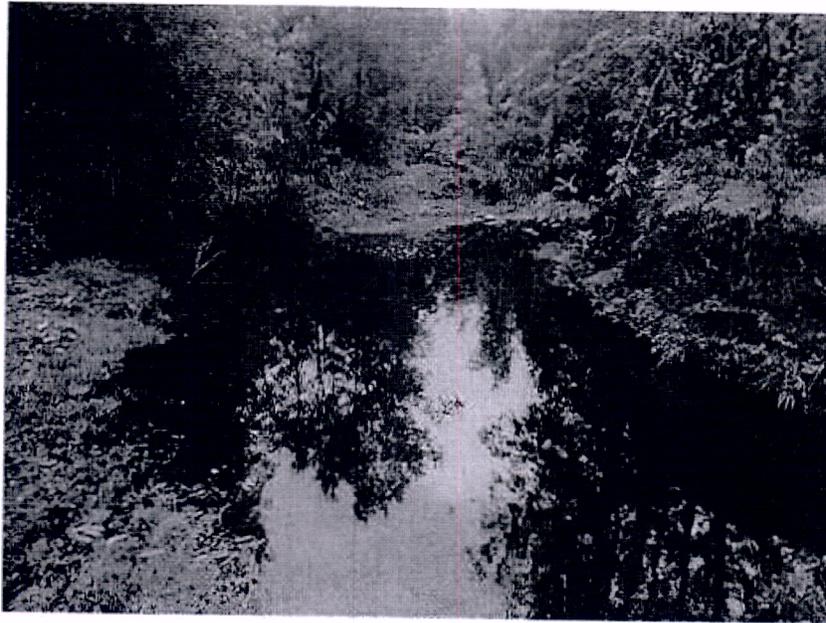
Acumulación de residuos líquidos en terreno colindante y que luego escurre hacia estero Chinchihuapi.

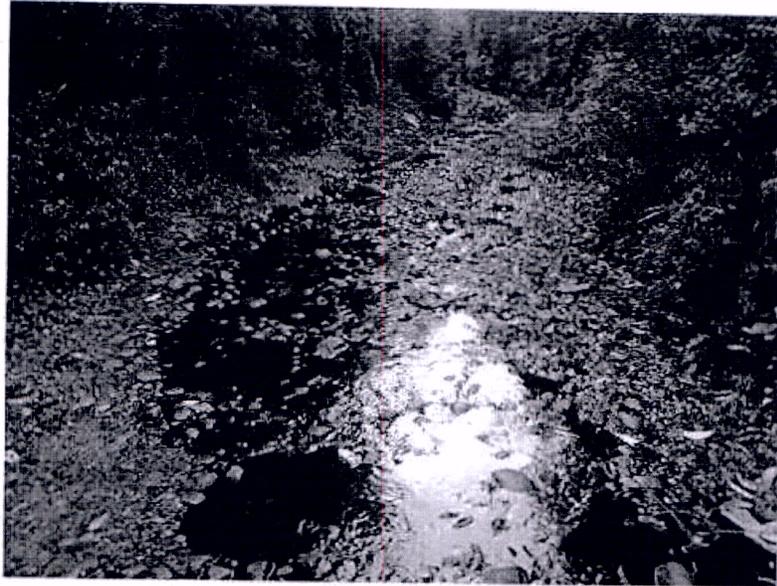
Escurrimiento hacia estero Chinchihuapi.

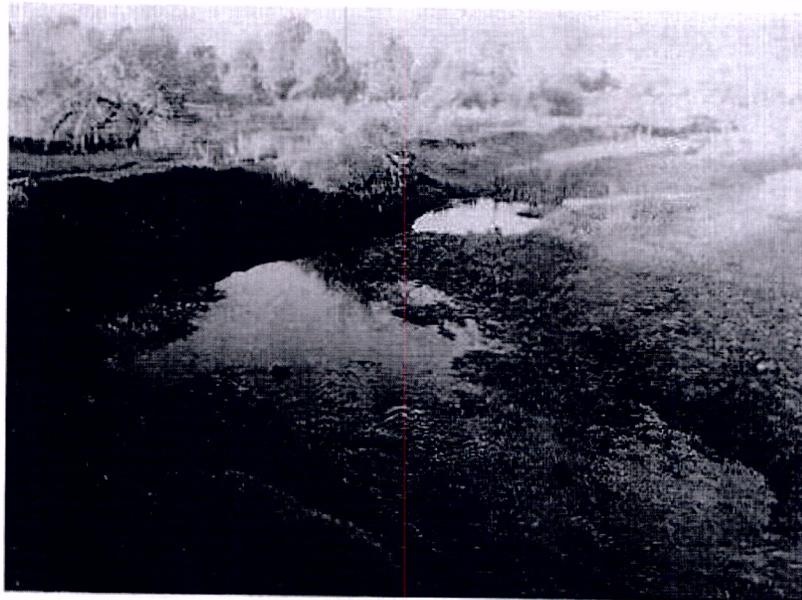
Esteros Chinchihuapi en Sitio Arqueológico Monte Verde contaminado por residuos líquidos.

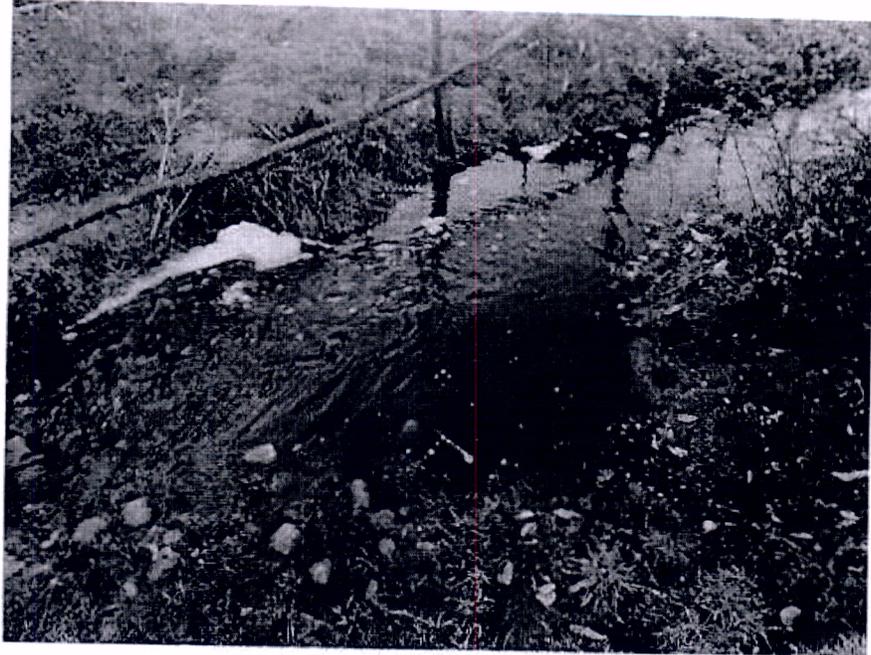
Aguas del estero Chinchihuapi contaminadas pasando por Sitio Arqueológico Monte Verde.
