Puerto Montt, 1 de Agosto de 2016

Mat.: Entrega reporte inicial planta tratamiento de RILes solicitada en medida provisional.

Ref.: Resolución Exenta N° 674 22/07/2016.

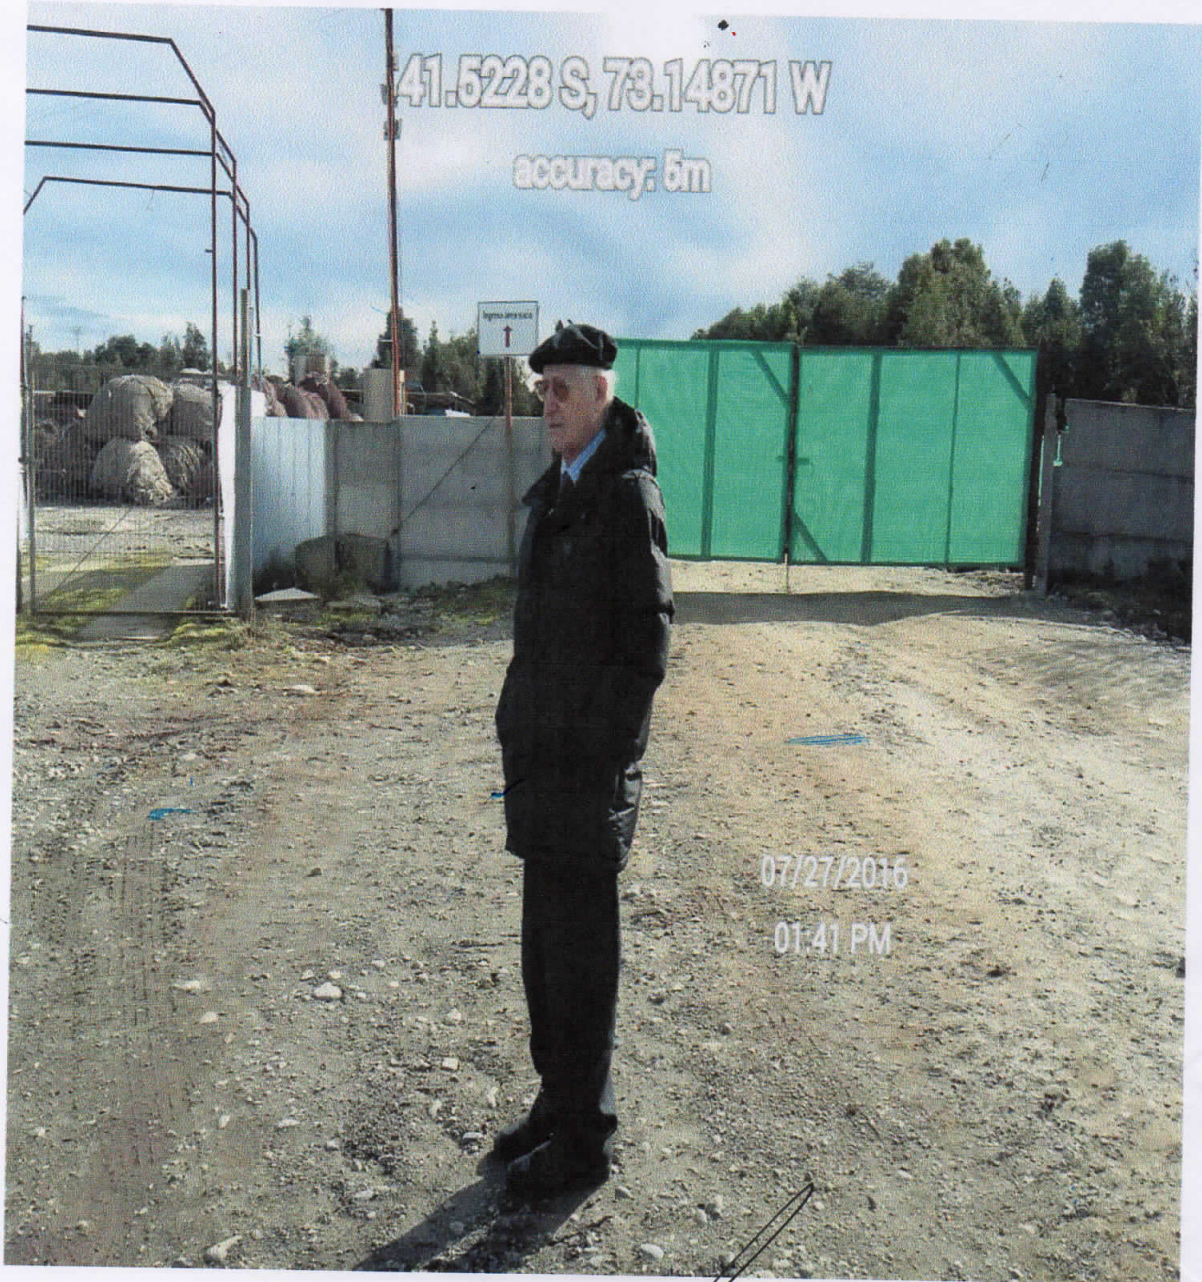
1

Foto cierre Area Lavado, según medida provisional

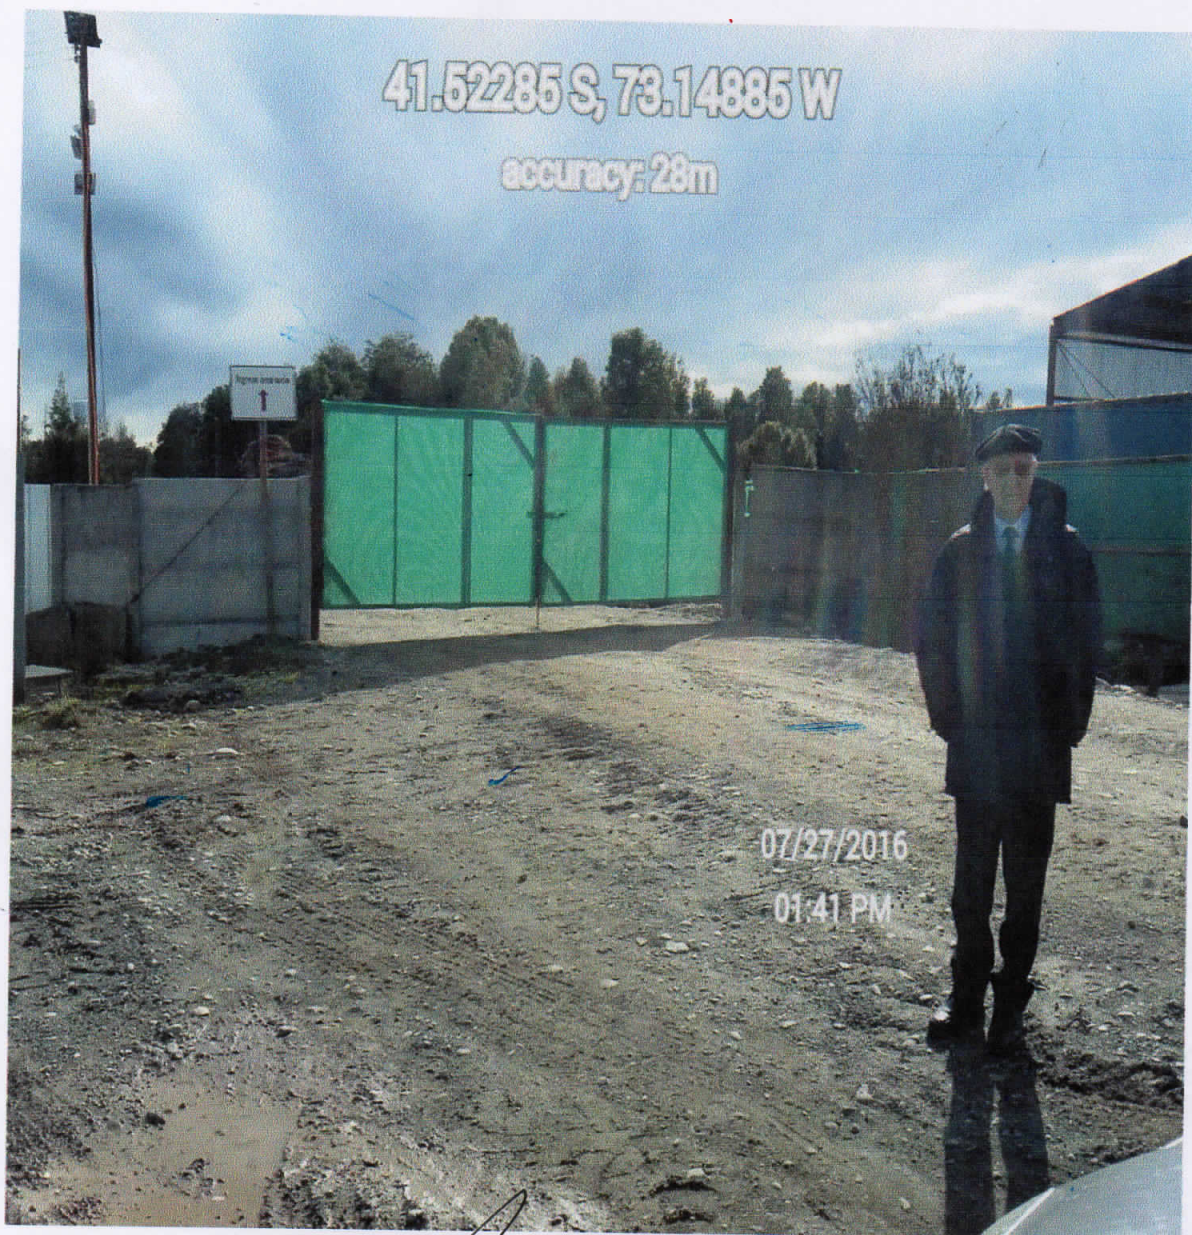
2

Foto entrada Area Lavado cerrada

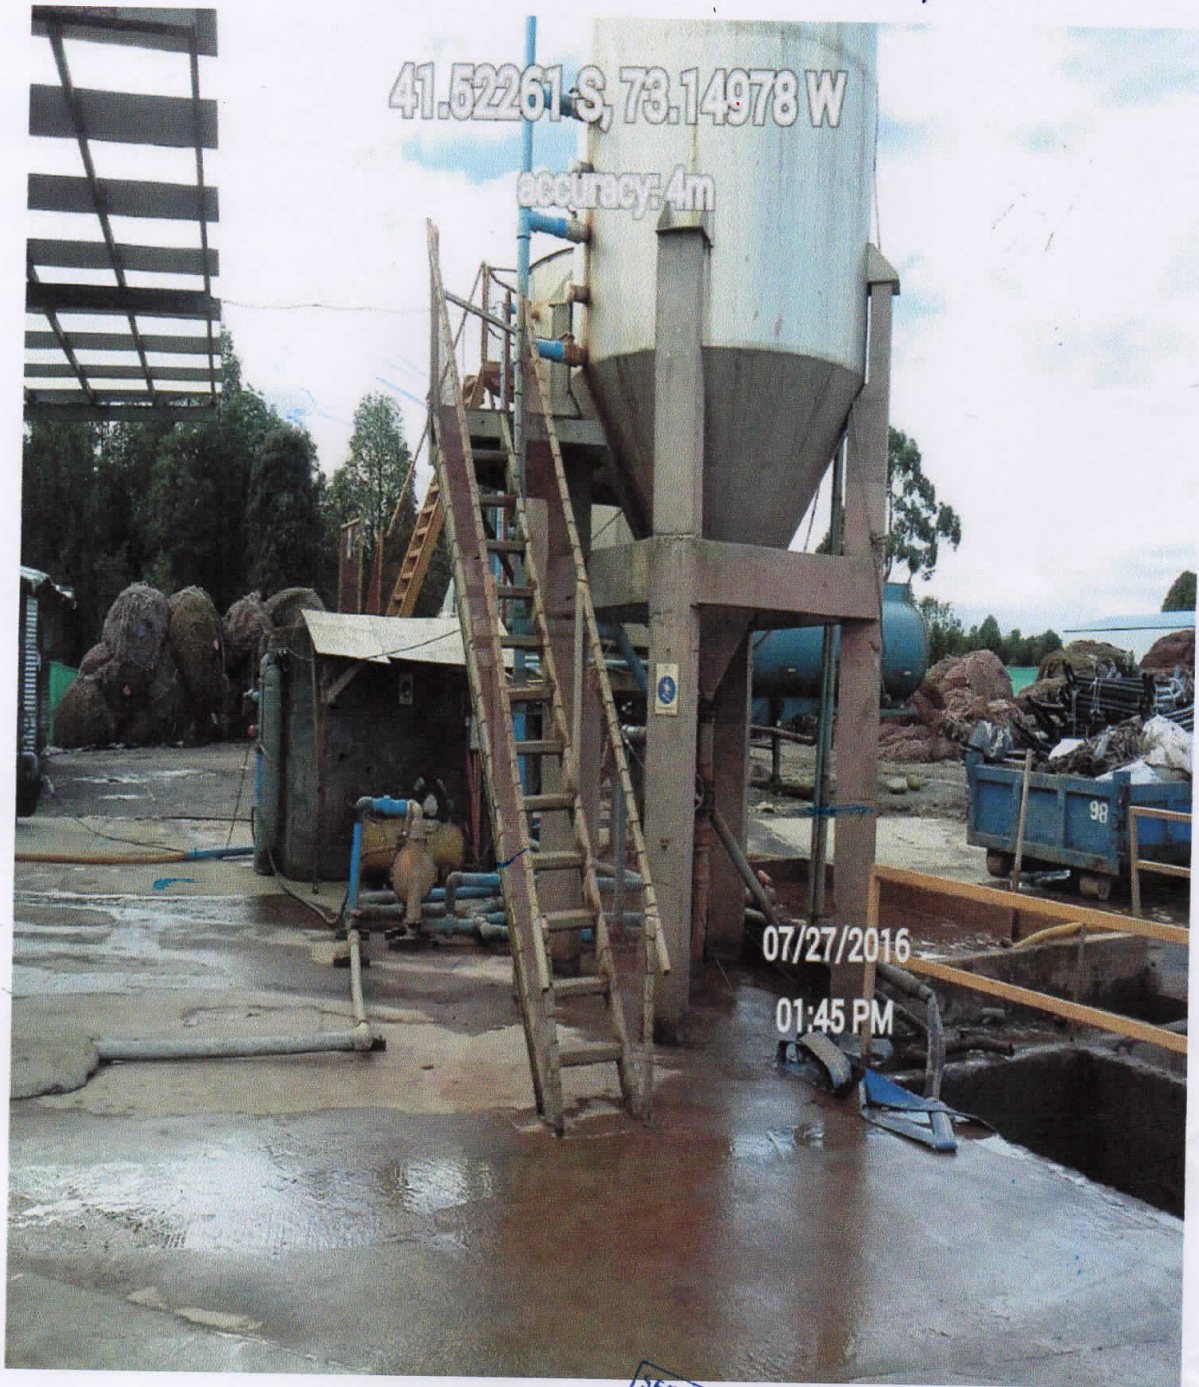
Foto demuestra detención de Planta de Tratamiento

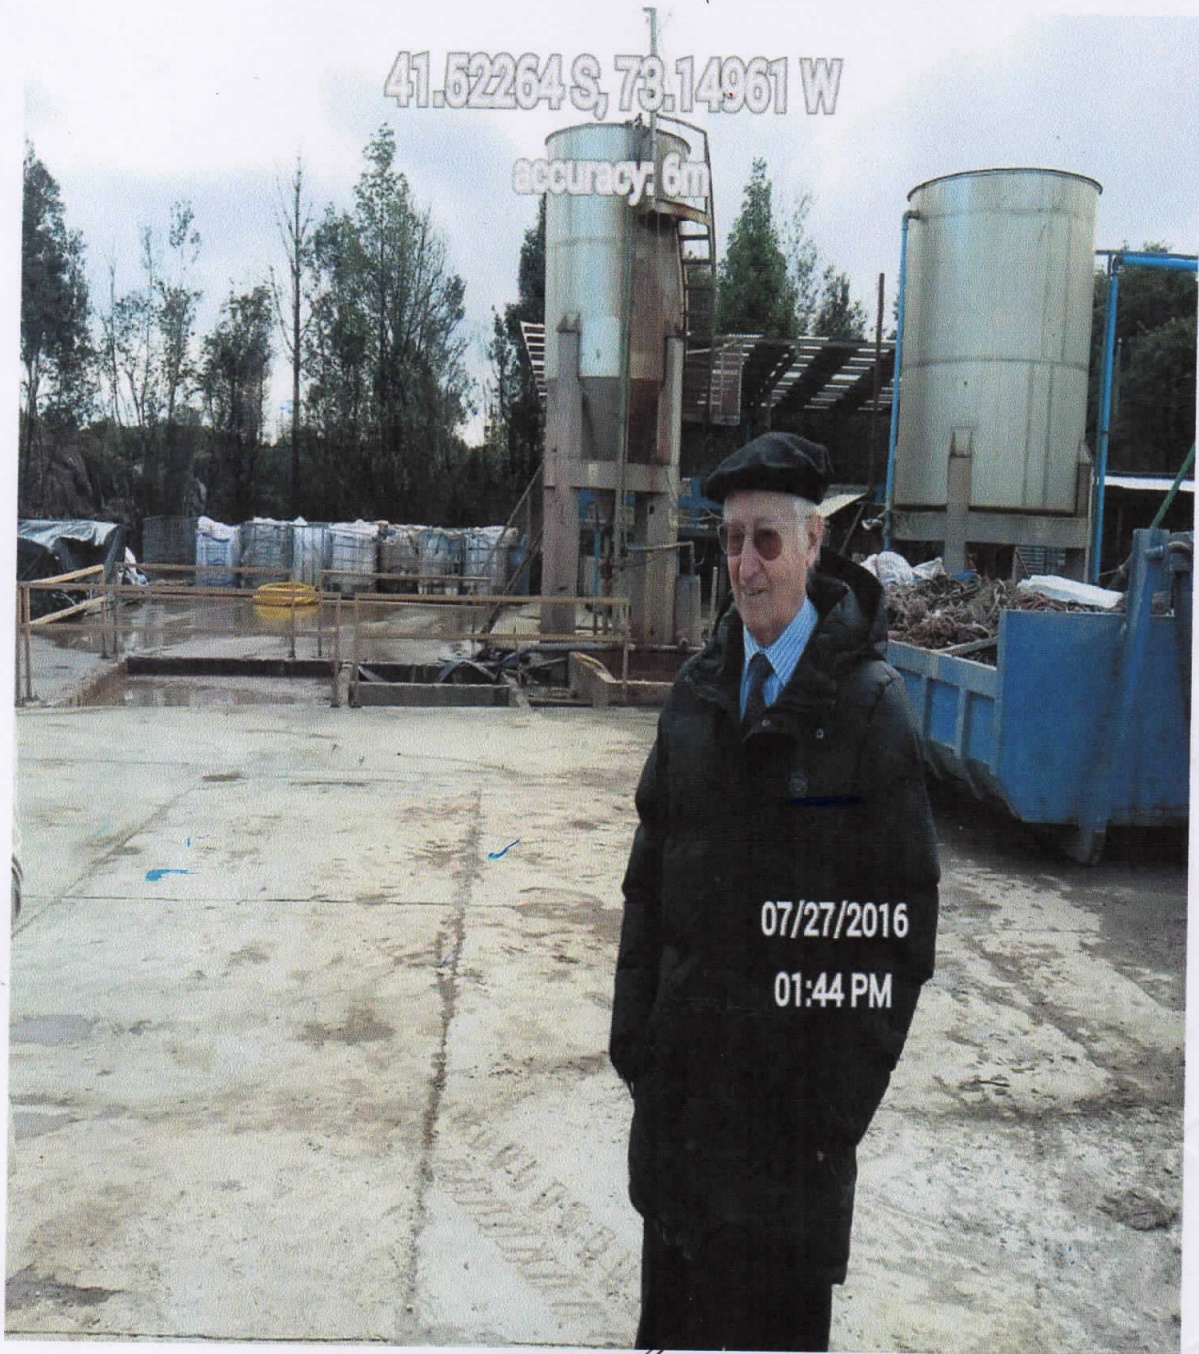
4

Notario certifica detención de Area Lavado y Planta de Tratamiento

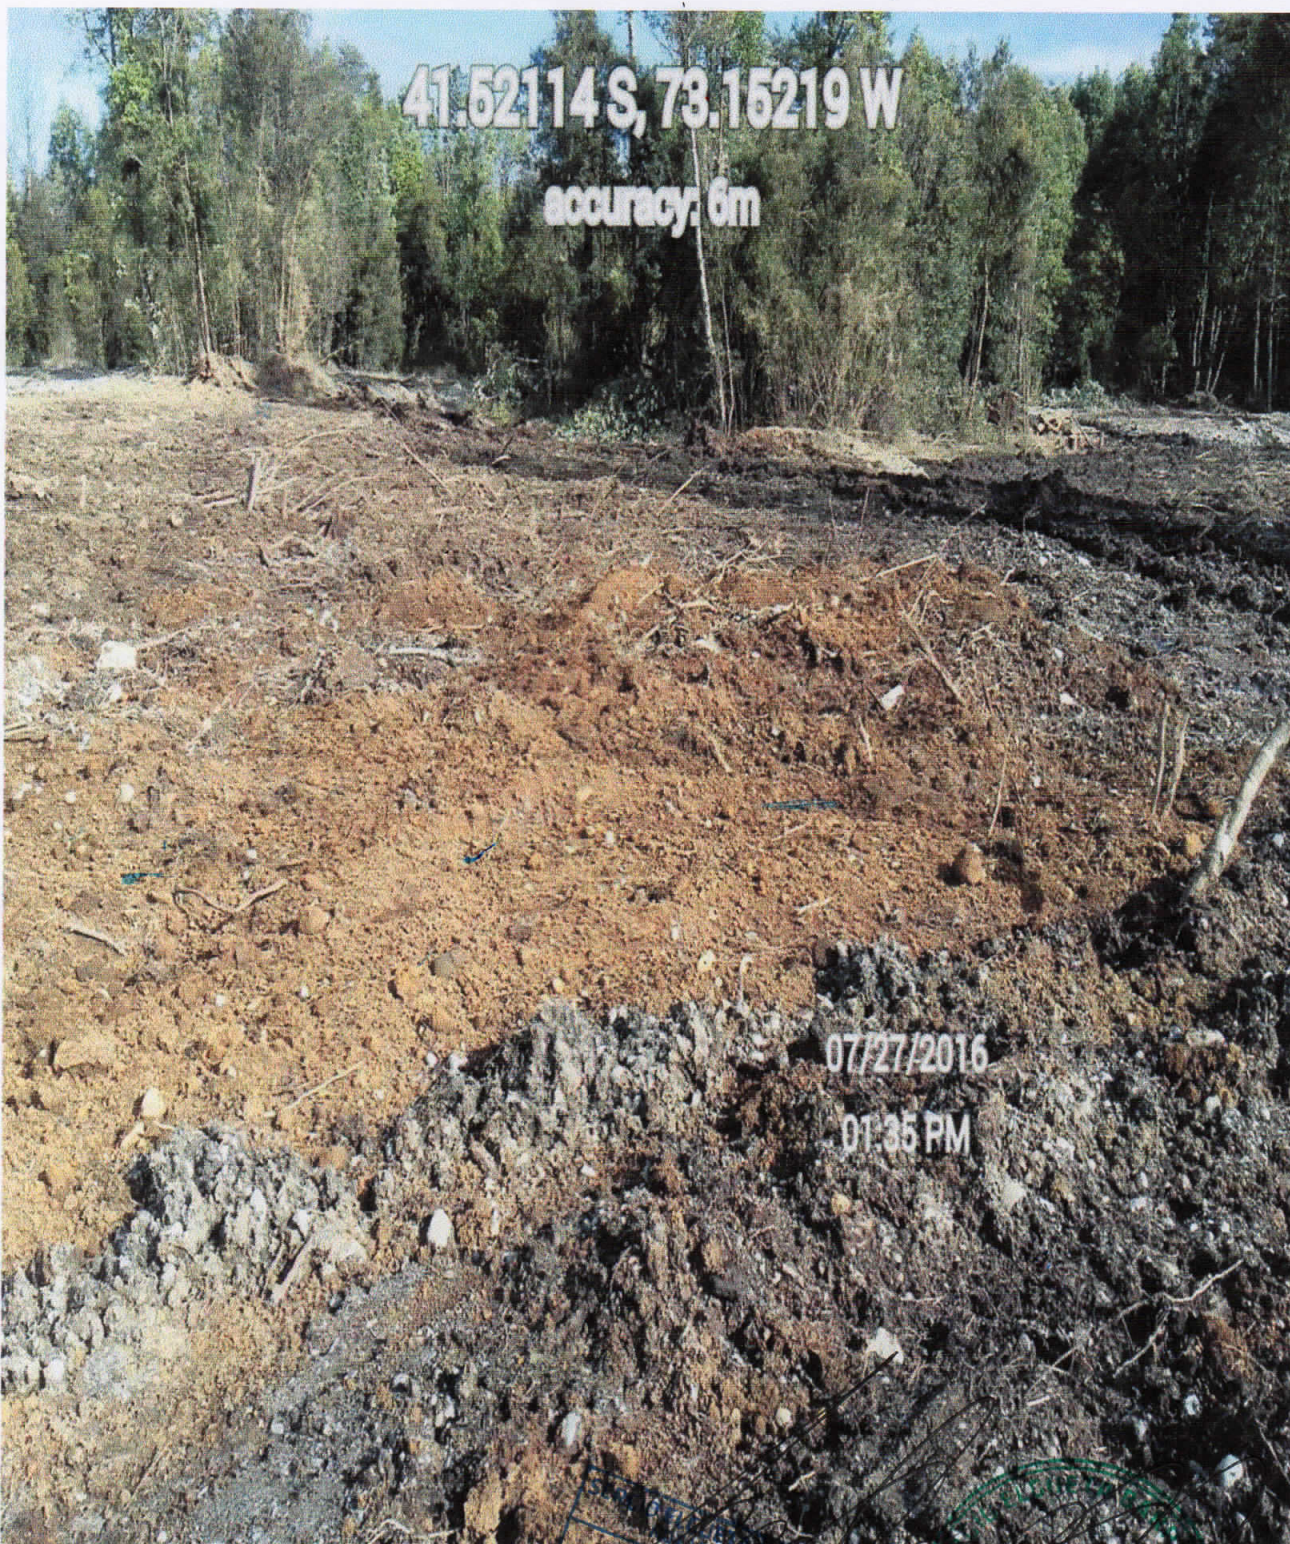
SE EVIDENCIA EN LAS FOTOS QUE SE MANTIENEN CERRADOS EL SECTOR DONDE ANTERIORMENTE SE ENCONTRABAN LOS POZOS 1 Y 2 Y EL APOZAMIENTO EN CANALIZACION DENOMINADO POZO 3, LOS CUALES SE VEN CERRADOS DE LA MISMA FORMA QUE VISITA DEL 05 DE JULIO.

Foto muestra Pozo 1 se mantiene cerrado

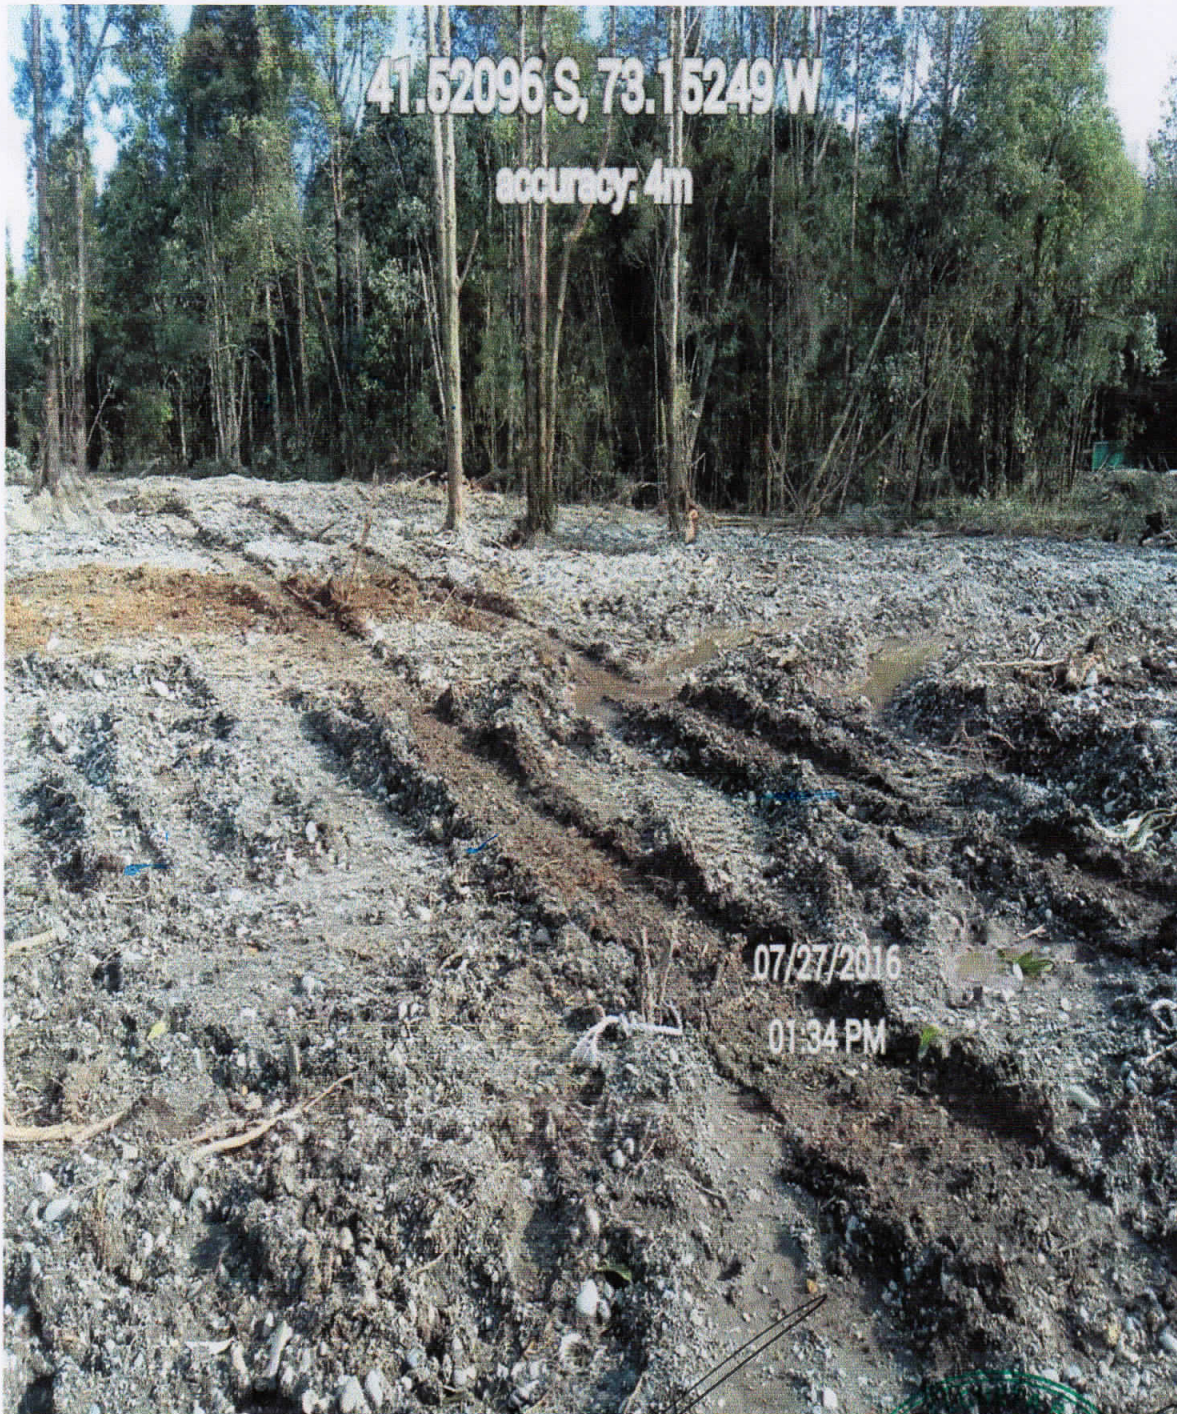
8

Foto muestra Pozo 2 se mantiene cerrado

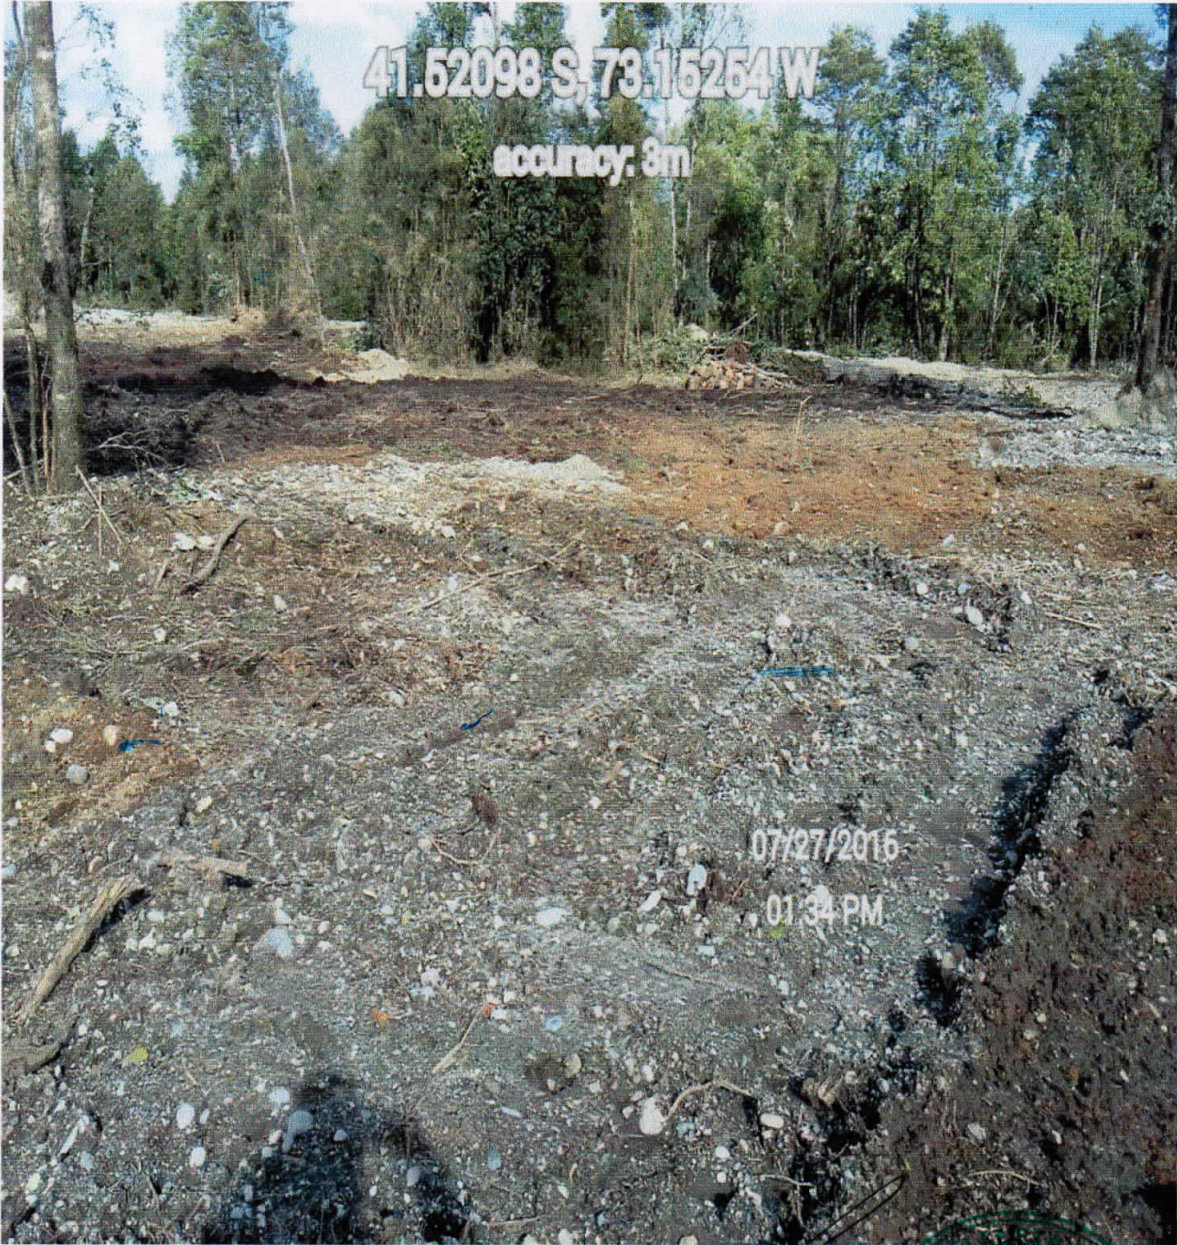
9

Foto panorámica donde se muestran los Pozos 1 y 2 que se mantienen cerrados

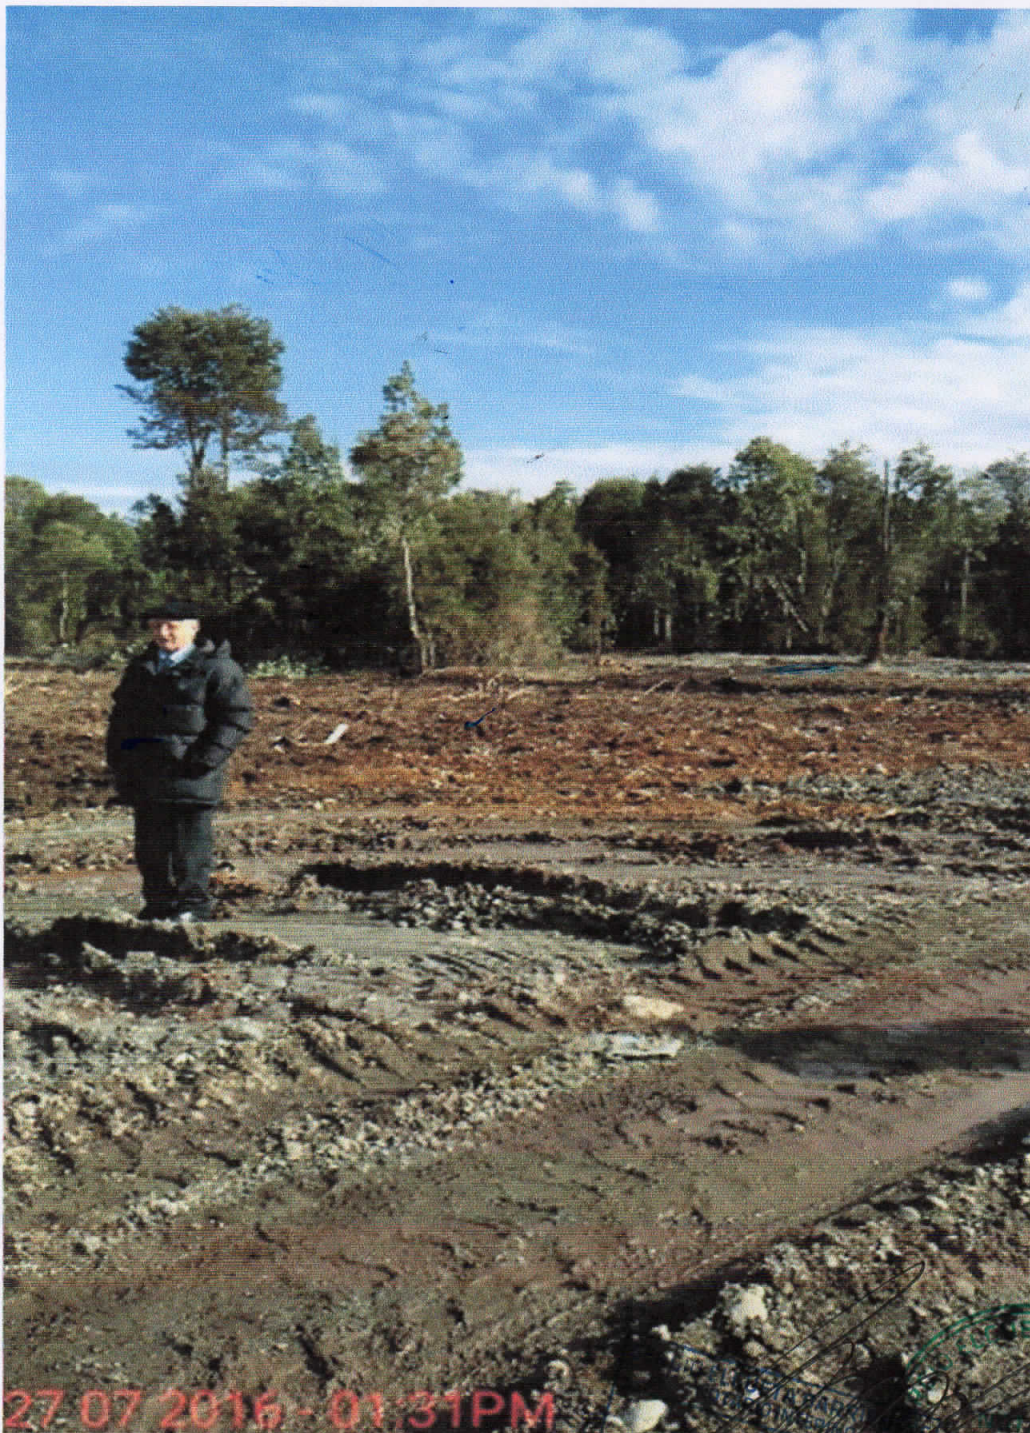
Foto muestra apozamiento (denominado Pozo 3) se mantiene este cerrado

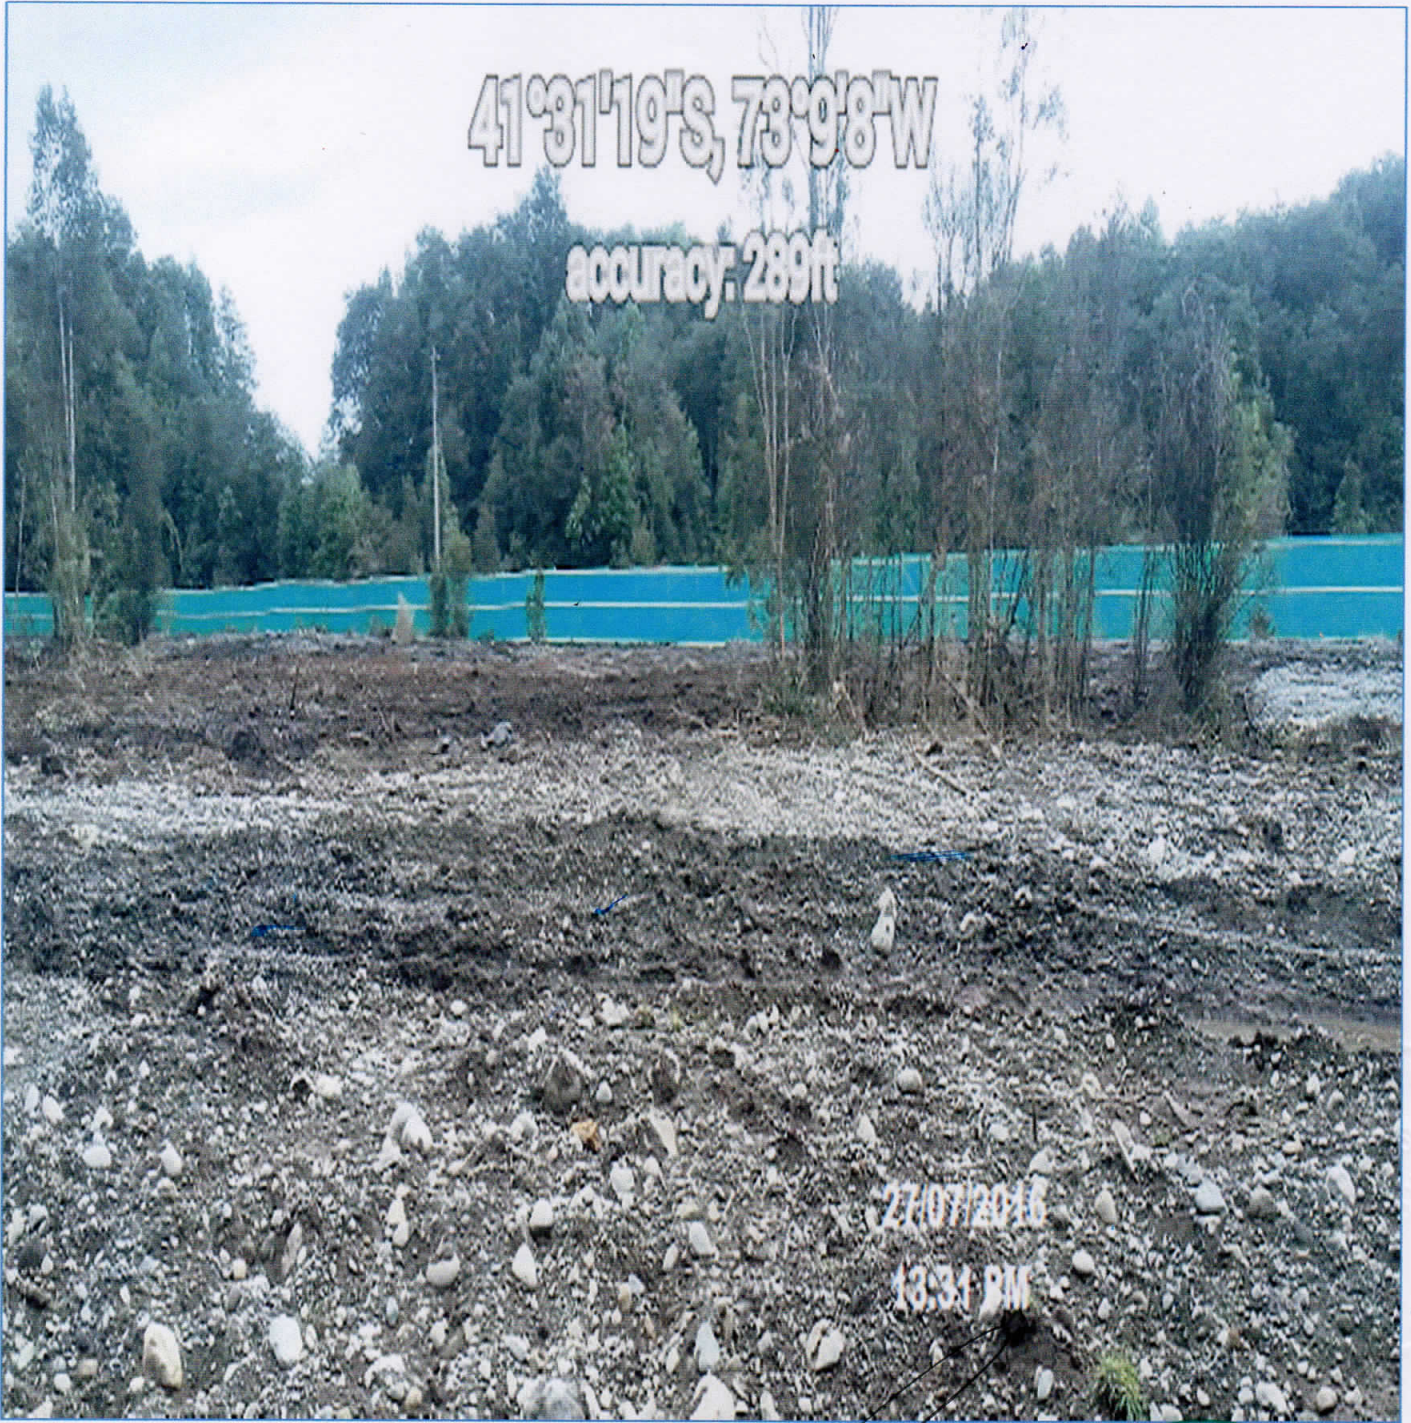
11

Apozamiento cerrado en sector canaleta agua lluvia, denominado pozo N° 3

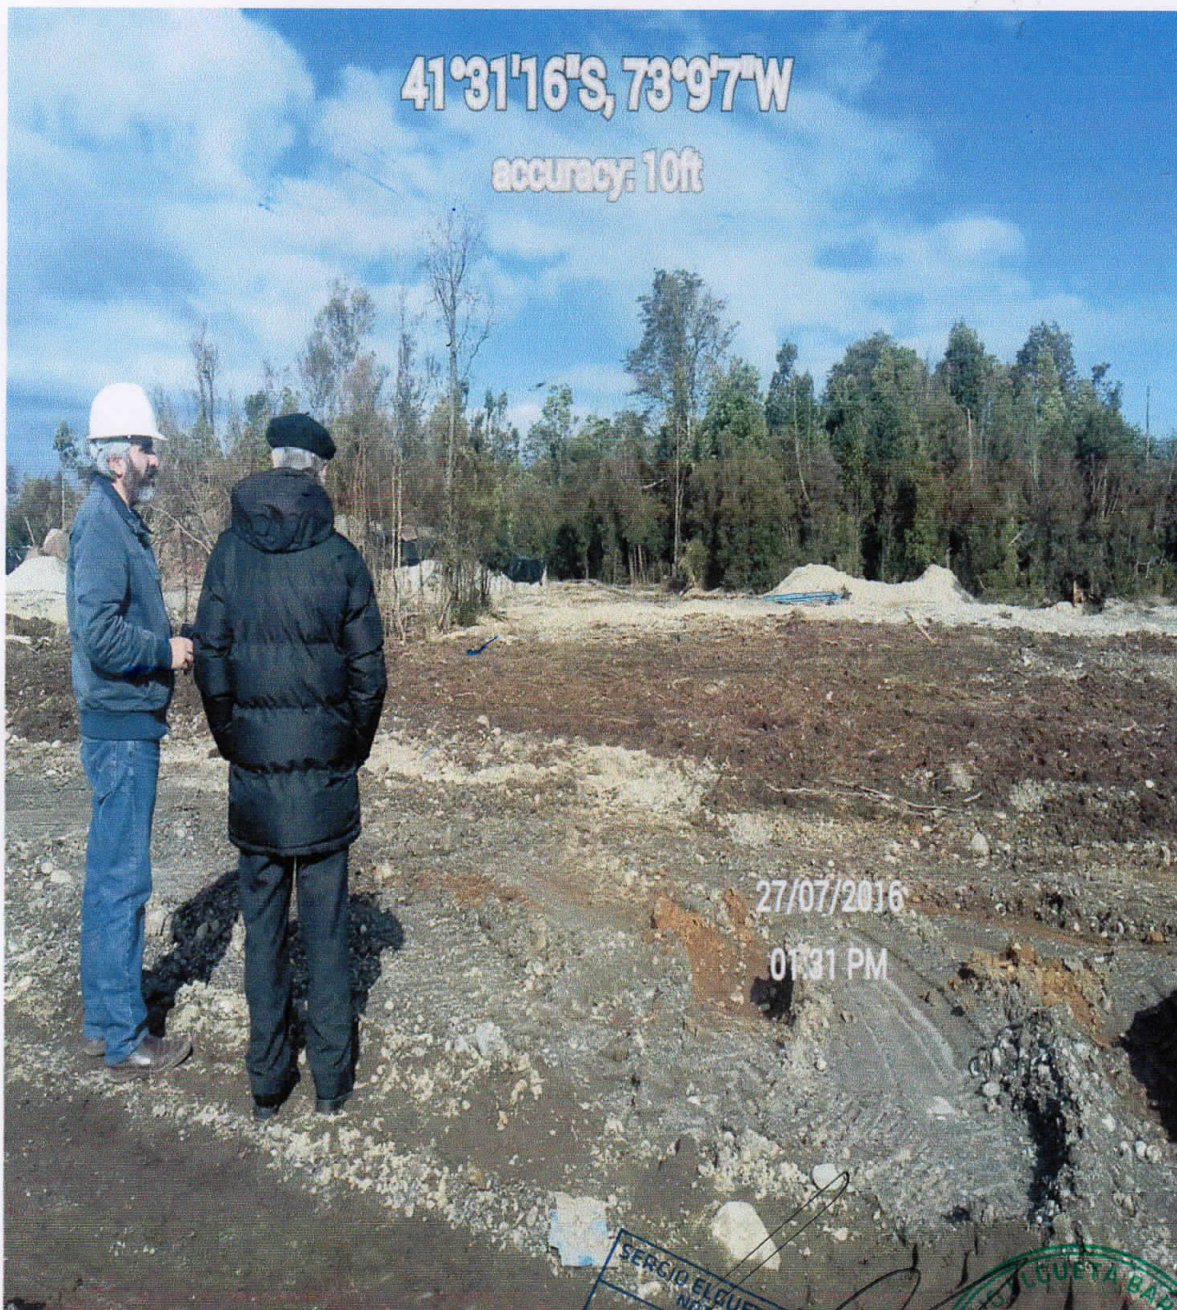
Foto panorámica donde se muestra el anteriormente denominado Pozos 1 y el apozamiento (Pozo 3) que se mantienen ambos cerrados

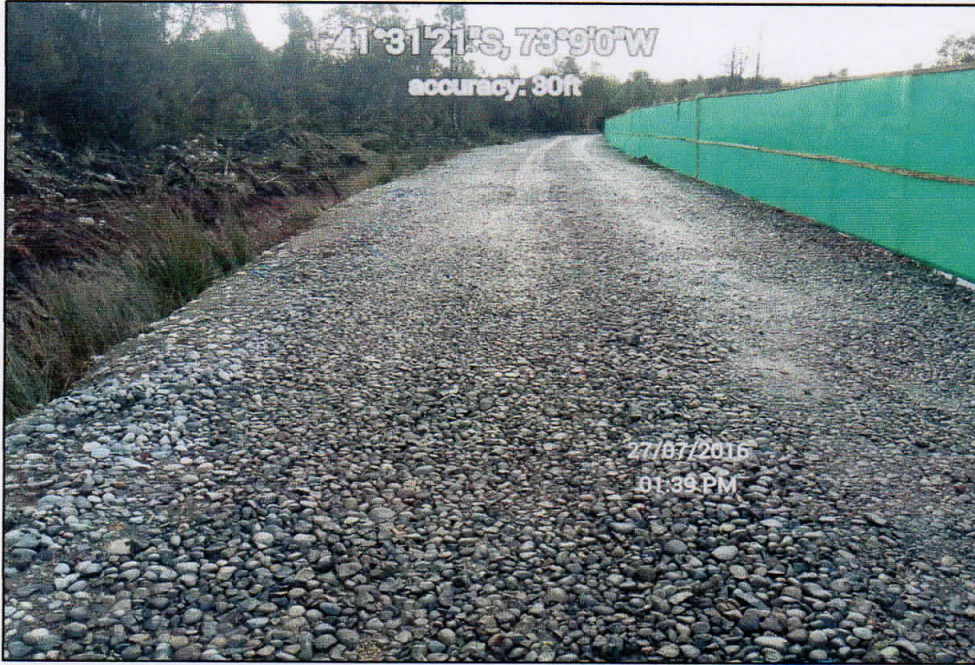
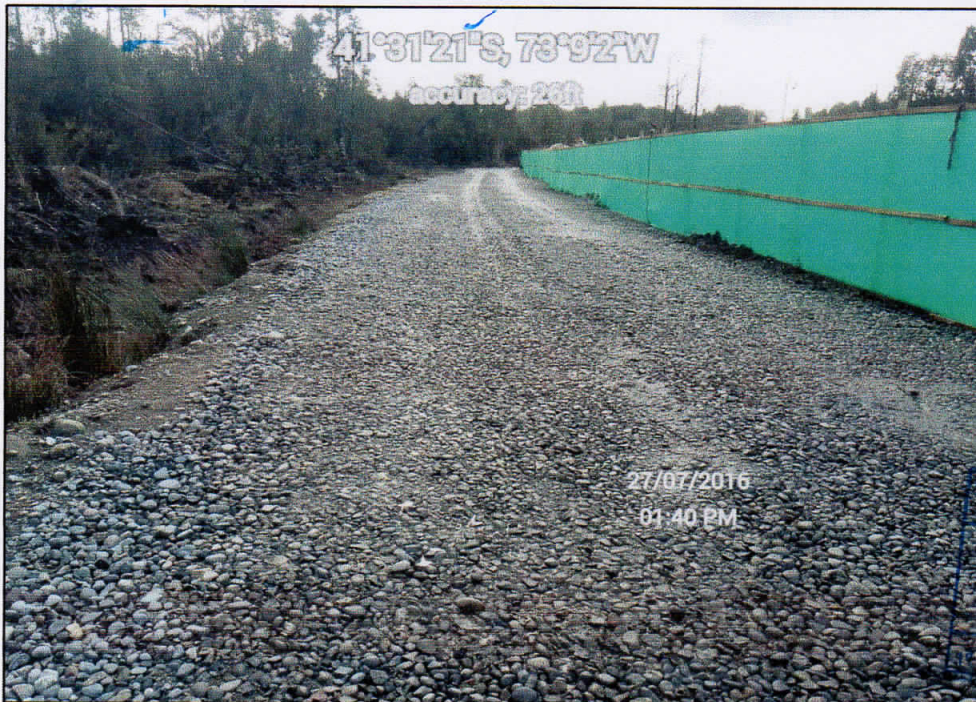
13

Fotos correspondientes a cerco separación área sucia con aguas lluvias, se evidencia que no hay contacto con aguas lluvias.
