Respuesta
Resolución Exenta N°616
Informe Adicional
SMA

Agosto 2016

INFORME TECNICO

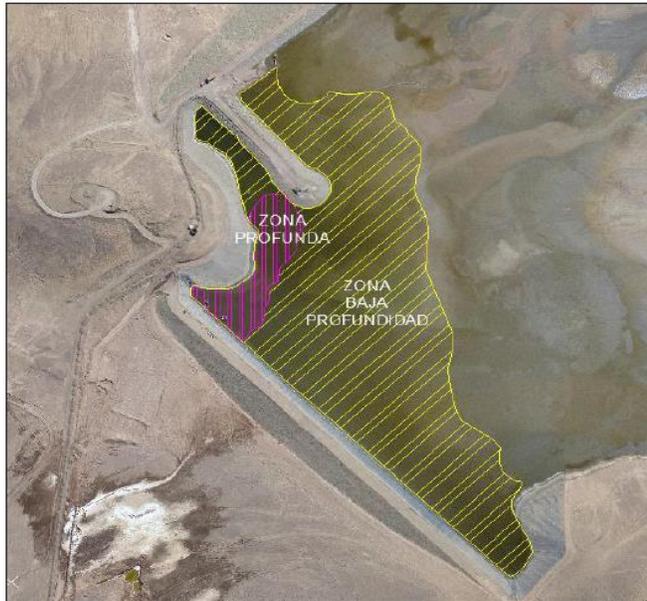
29 Abril 2016: Volumen (m3)= 3.275,94

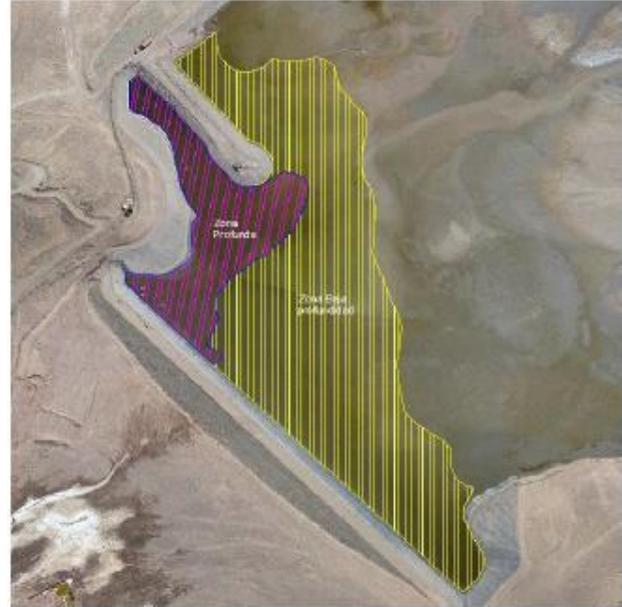
12 Mayo 2016: Volumen (m3)= 10.903,42

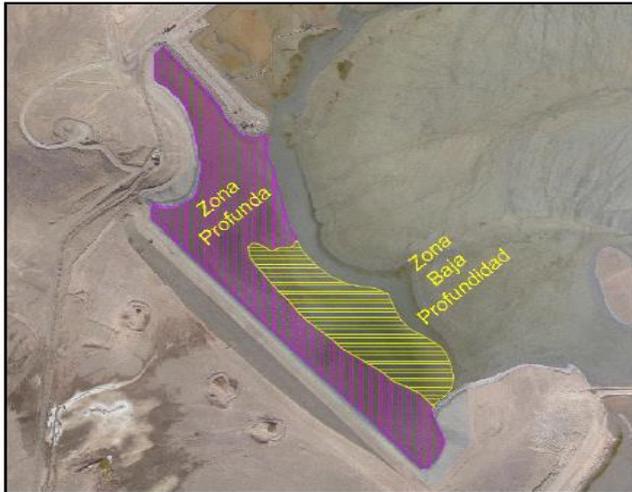
30 Mayo 2016: Volumen (m3)= 12.216,03

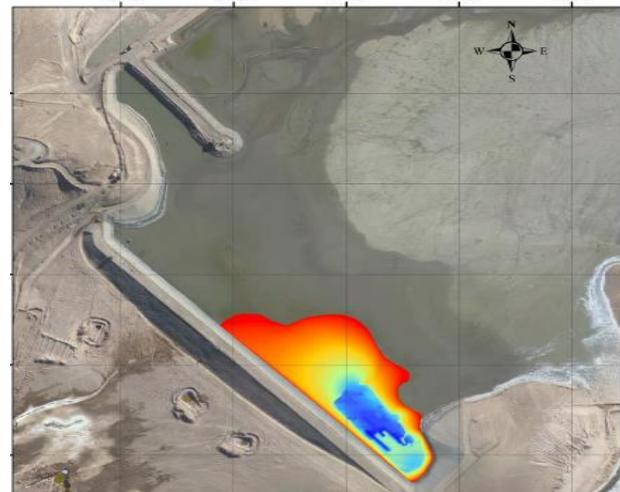
14 Junio 2016: Volumen (m3)= 3.073,25

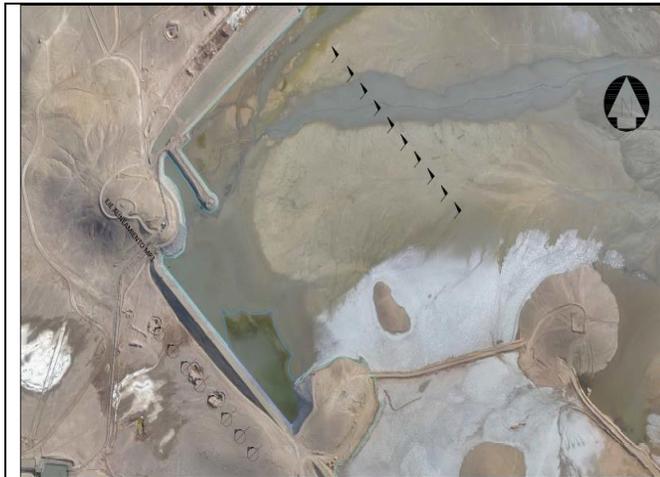
En relación a la tabla N°2, es importante indicar que el día 29 de junio de 2016 en el momento específico en que se realiza la batimetría en el depósito de relaves, si bien se logró dimensionar un espejo de laguna no se logró determinar un volumen de agua debido a la baja profundidad de la laguna y poca cantidad de agua en la cubeta, lo que impidió registros por parte del equipo de control. De igual en horarios posteriores se logró mantener tasas frecuentes de recuperación de agua desde la laguna de aguas claras.

29 Julio : Volumen(m3)= 0

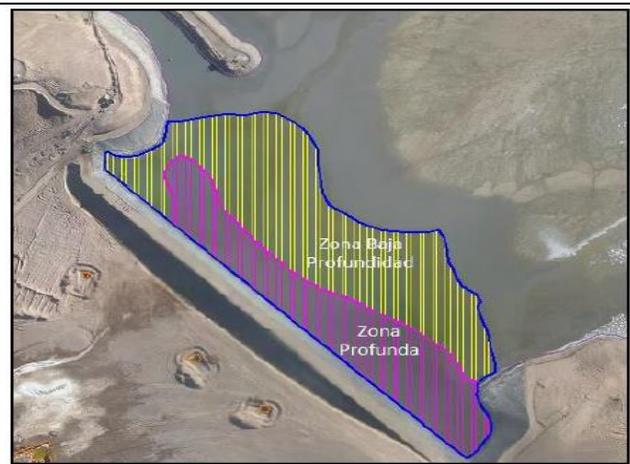
14 Julio : Volumen (m3)= 7.451,97

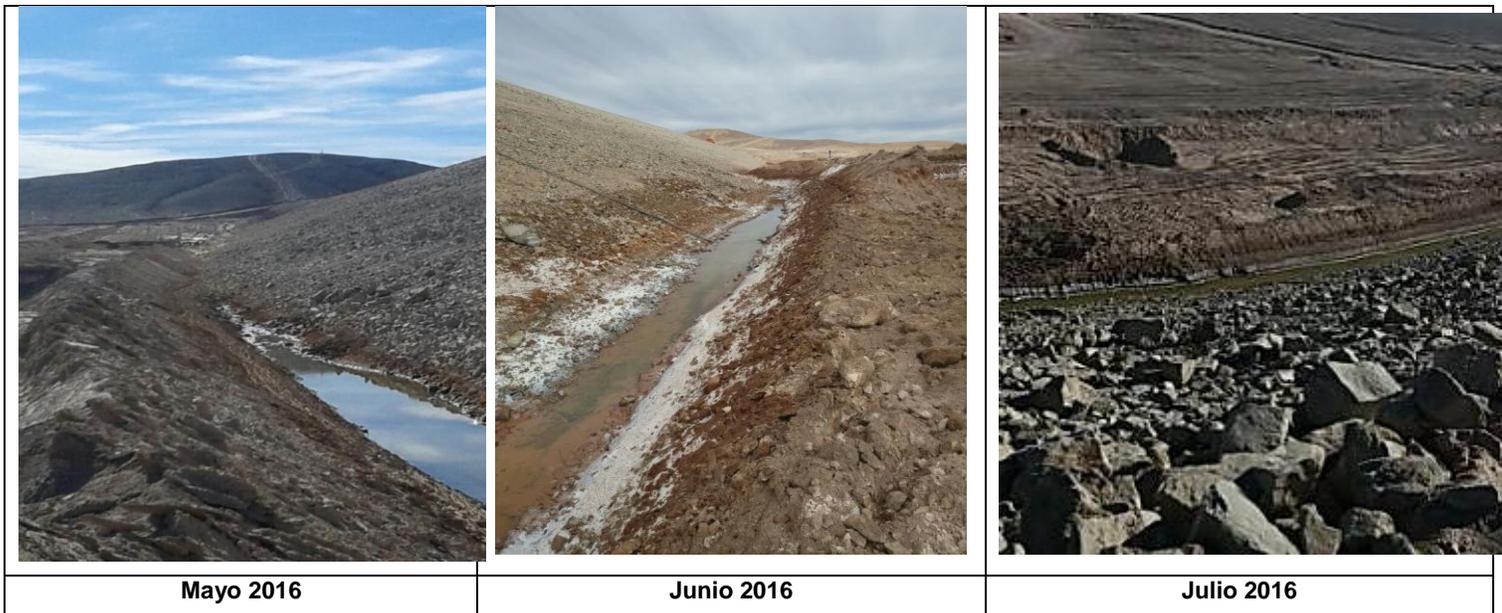
Imagen N°2 - Zanja Muro 4

Tal como se ha descrito en reportes anteriores, a fines del año 2015 se registraron zonas de afloramiento aguas abajo del Muro 3 y Muro 4, además de detección de agua en la zanja de control ubicada en el Muro 4, no así en la zanja del Muro 3, situación que se ha mantenido.

En relación a la presencia de agua en la zanja del Muro 4, en ese lugar continua operando una bomba de tipo “sumergible”, la cual permite la recuperación de esas aguas.

Asimismo, en la zanja ubicada en Muro 4 se aprecia sostenidamente un nivel bajo de agua, condición que se ha mantenido en el tiempo, tal como se observa en la secuencia de imágenes que se han registrado en los meses de Mayo a Julio de 2016.
