**Informe de avance**

**Ejecución de Obras Medida Provisional Canteras Lonco**

**Resolución Ex. N° 860/2015**

28 de octubre de 2015

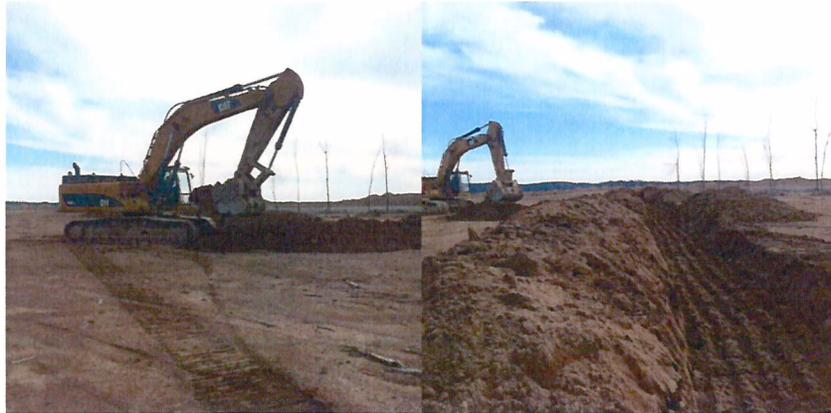
**4.2. Canalizaciones Provisorias:** La empresa a cargo de la evaluación del botadero sur (Empro Ltda.) sugirió realizar una serie de canalizaciones provisorias y algunas mejoras en las ya existentes mientras realiza el estudio que determinará las obras definitivas. Estas obras ya fueron realizadas sin inconvenientes.

Figura N° 1. Canalizaciones provisorias en sector superior del Botadero

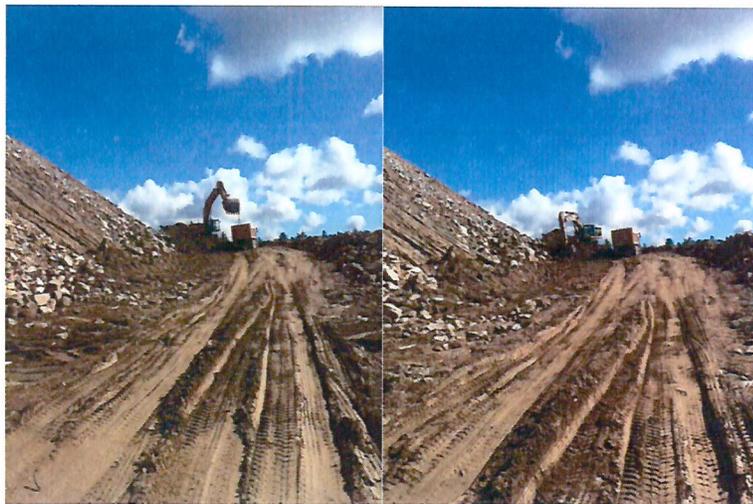
- 4.5. Preparación Terreno: Las obras necesarias para cumplir con lo solicitado por la SMA y en los acotados plazos que esta otorgó, requieren la utilización de un número importante de excavadoras, camiones y cargadores frontales de gran tamaño. Para permitir una expedita circulación de estos equipos en los bancos a intervenir y no entorpecer el tránsito, se debió preparar el terreno, eliminando algunos contrafosos excesivamente anchos. De esta manera se logró ensanchar significativamente los bancos por donde un alto flujo de equipos tendría que transitar para confección de los nuevos bancos.

Figura N° 2. Ensanche del camino

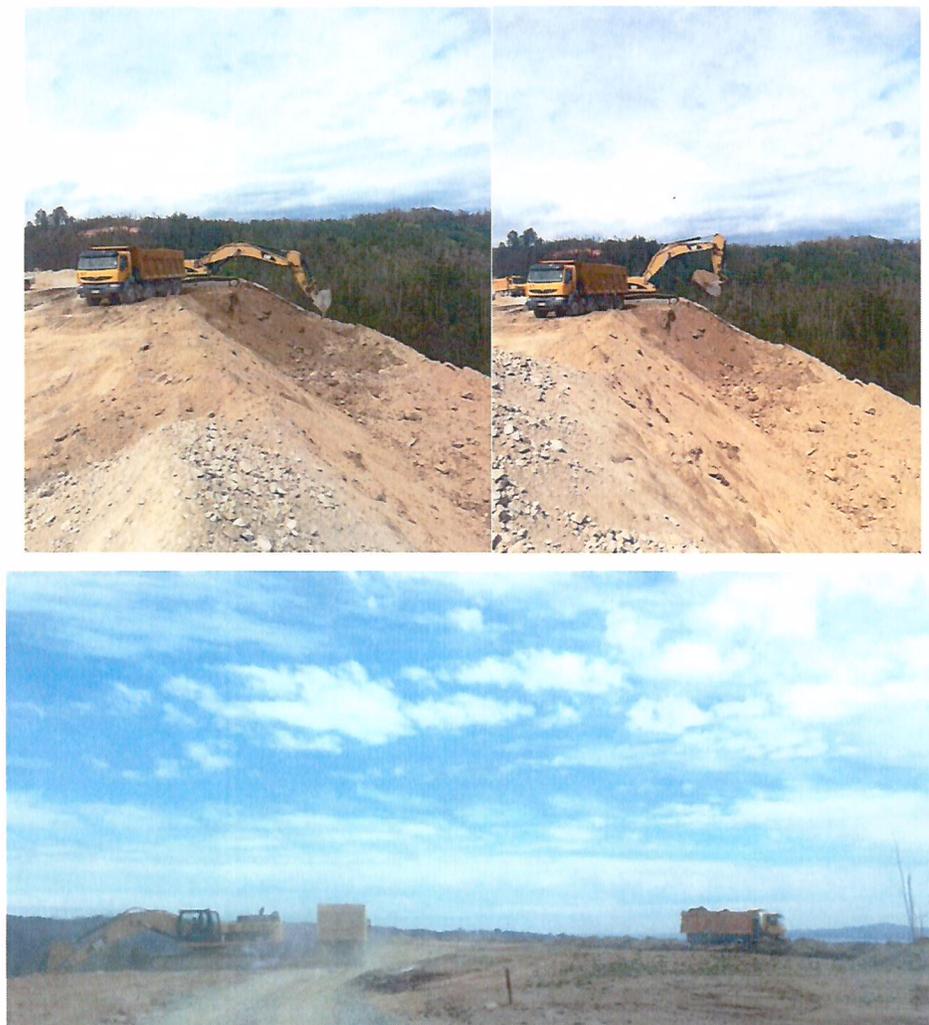
- 4.6. Confección Nuevo escalón 1: Para la confección del nuevo escalón 1, se debió comenzar extrayendo gran cantidad de material de relleno desde el nivel inmediatamente superior

(nivel 10). Esto se realizó mediante el uso de 2 excavadoras y un equipo de camiones encargados de retirar el material hasta otros sectores del predio. La tarea resultó siendo un gran desafío ya que se debía mover gran cantidad de material en un plazo muy reducido, las condiciones climáticas aún no son las indicadas para realizar este tipo de trabajos y además el corte debía ir quedando inmediatamente cercano a la pendiente final con la que quedará el terreno, restando solo el perfilado final del talud. A la fecha de elaboración de este informe ya se han extraído más de 20.000 metros cúbicos de material del Nuevo escalón 1.

Figura N° 3. Conformación del Escalón N° 1.

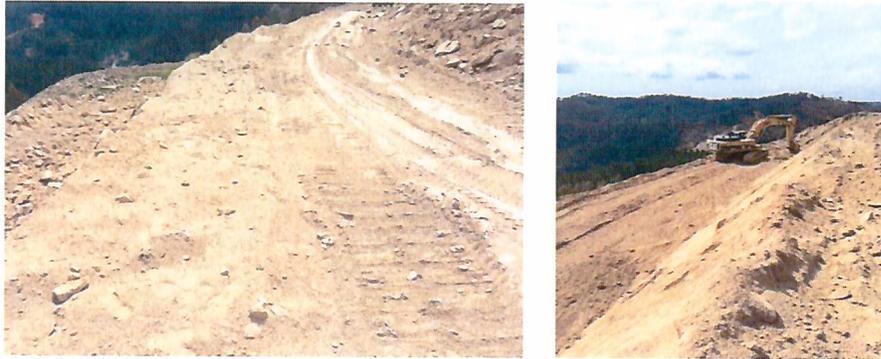
**4.10.** Confección Nuevo escalón 2: Para la confección del nuevo escalón 2, fue necesario extraer gran cantidad de material desde el nivel inmediatamente superior (nivel 9) y además se pudo depositar otra parte en el nivel inmediatamente inferior (nivel 8).

Esta tarea también ha resultado ser bastante compleja ya que, si bien los volúmenes a extraer son ligeramente inferiores que los del nuevo escalón 1, el espacio es más reducido y los plazos son igual de ajustados.

Además, se suma la dificultad de las condiciones climáticas y las condiciones del terreno en esta época del año. A la fecha de elaboración de este informe se han extraído más de 9000 metros cúbicos de material desde el Nuevo escalón 2.

Figura N° 4. Conformación del escalón 2.
