Informe final

Ejecución de Obras Medida Provisional Canteras Lonco

Resolución Ex. N° 860/2015

18 de noviembre de 2015

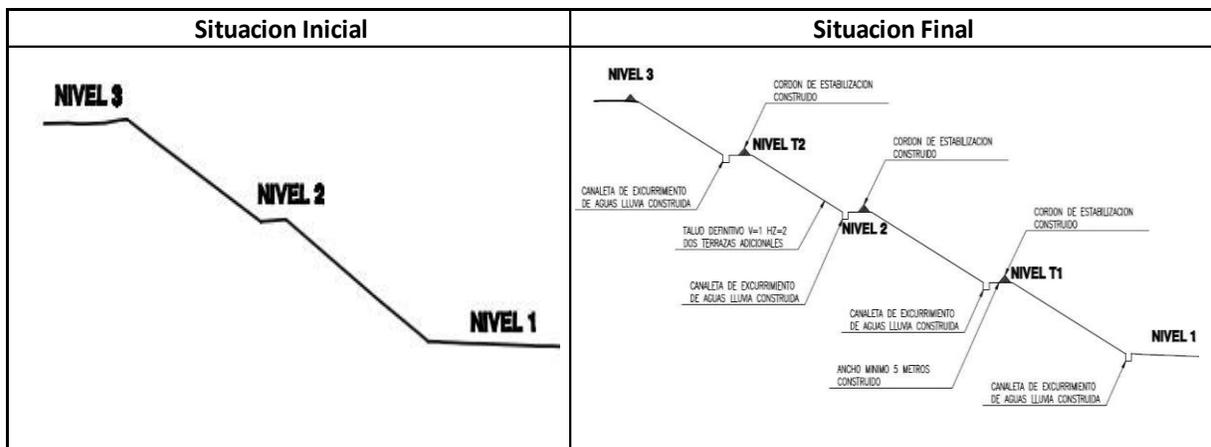
En la Figura N° 1, se muestra un esquema general de la situación inicial del perfil del botadero sur y la situación actual una vez ejecutados los trabajos.

Figura N° 1. Esquema general de la situación inicial y situación final

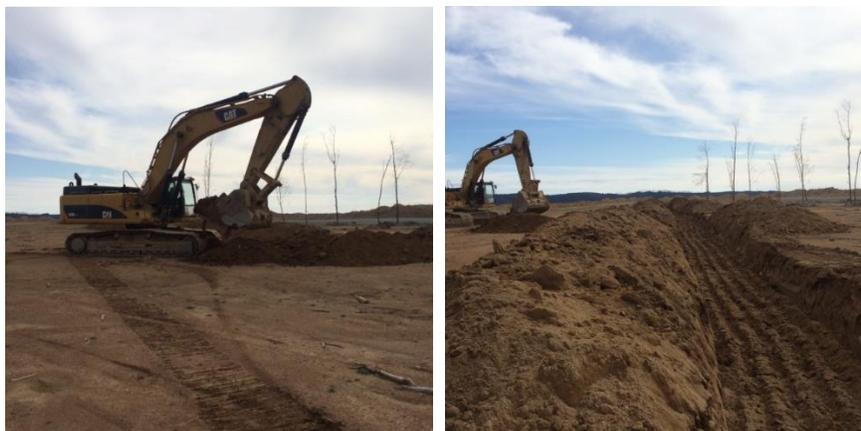
4.2. Canalizaciones Provisorias: La empresa a cargo de la evaluación del botadero sur (Empro Ltda.) sugirió realizar una serie de canalizaciones provisionarias y algunas mejoras en las ya existentes mientras realiza el estudio que determinará las obras definitivas. Estas obras ya fueron realizadas sin inconvenientes.

Figura N° 2. Canalizaciones provisionarias en sector superior del Botadero

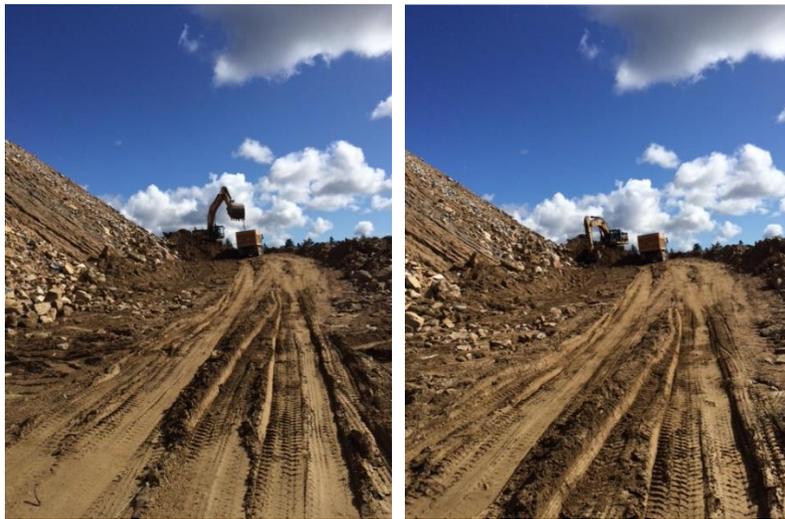
Para permitir una expedita circulación de estos equipos en los bancos a intervenir y no entorpecer el tránsito, se debió preparar el terreno, eliminando algunos contrafosos excesivamente anchos. De esta manera se logró ensanchar significativamente los bancos por donde un alto flujo de equipos tendría que transitar para confección de los nuevos bancos.

Figura N° 3. Ensanche del camino

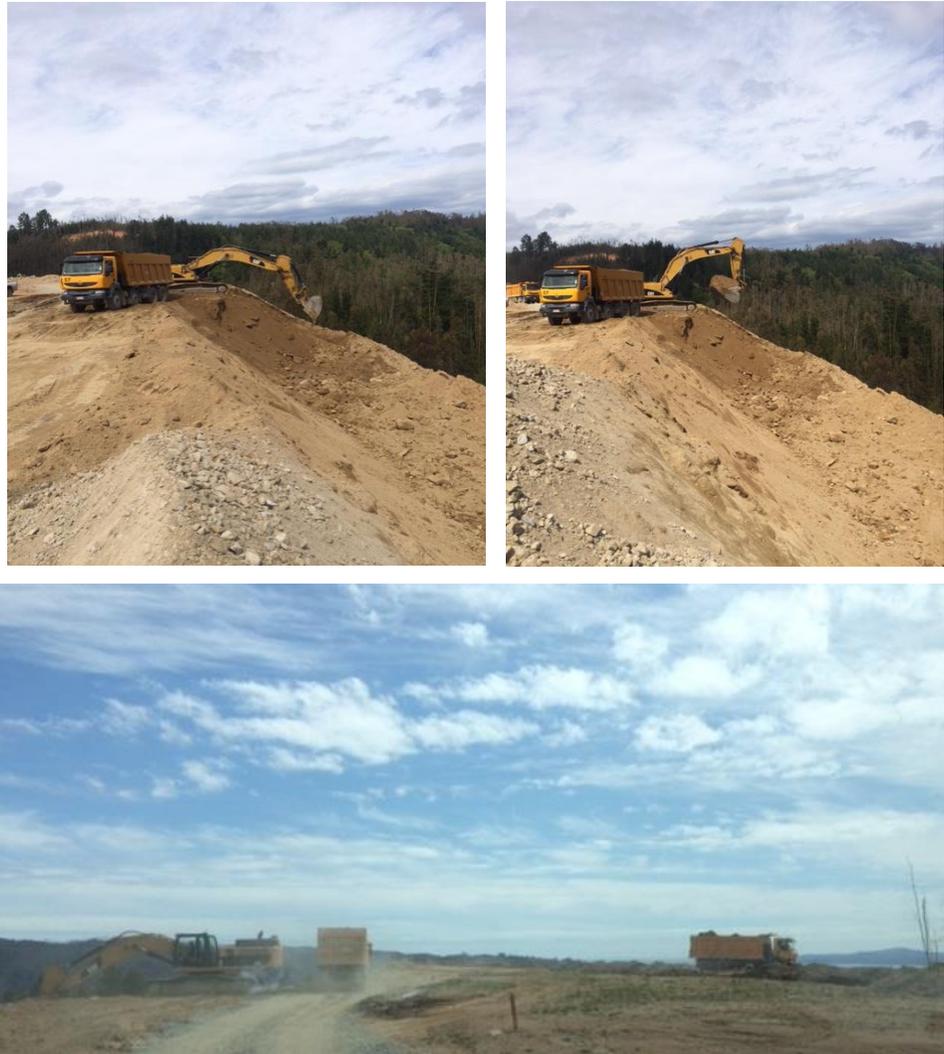
4.6. Confección Nuevo escalón 1: Para la confección del nuevo escalón 1, se debió comenzar extrayendo gran cantidad de material de relleno desde el nivel inmediatamente superior (nivel 10). Esto se realizó mediante el uso de 2 excavadoras y un equipo de camiones encargados de retirar el material hasta otros sectores del predio.

La tarea resultó un gran desafío ya que se debía mover gran cantidad de material en un plazo muy reducido, las condiciones climáticas aún no son las indicadas para realizar este tipo de trabajos y además el corte debía ir quedando inmediatamente cercano a la pendiente final con la que quedará el terreno, restando solo el perfilado final del talud.

Figura N° 4. Conformación del Escalón N° 1.

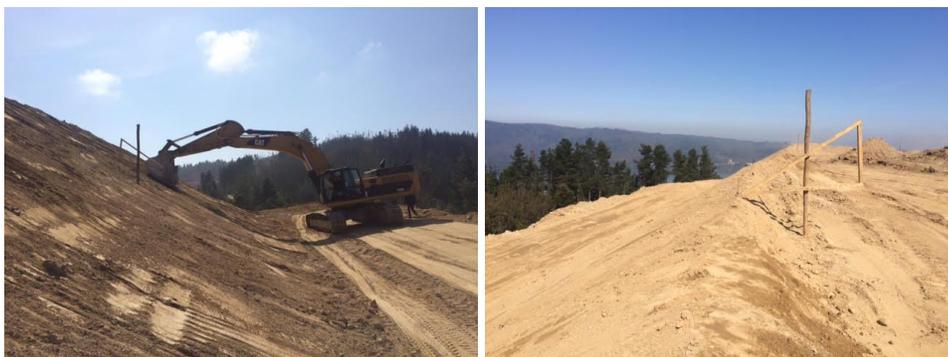
4.7. Perfilar talud Nuevo escalón 1: Para perfilar los nuevos taludes generados con la construcción de los nuevos escalones, fue necesario utilizar excavadoras hidráulicas las que con las guías de referencia (o niveles) instaladas en los taludes pudieron dejar los cortes con la inclinación deseada antes de revestirlos.

Para evitar la erosión producto de la lluvia, se aplicó un revestimiento de material rocoso integral. Este material se llevó mediante camiones tolva y se instaló con la ayuda de cargador frontal para posteriormente ser perfilado y compactado con excavadora

Figura N° 5. Perfilado del Escalón N° 1.

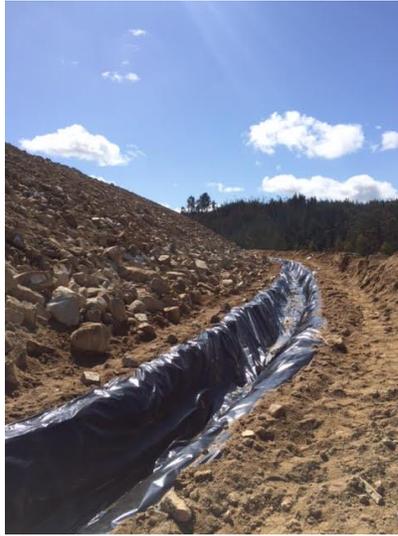
4.9. Recubrimiento canal nuevo escalón 1: Para evitar infiltración de aguas lluvias hacia el interior del botadero, se determinó que las canalizaciones de los nuevos escalones debían ser impermeables.

Por lo anterior, se dotó a las canalizaciones de una membrana de polietileno especial para canalizaciones y protección de suelos la que además es de muy rápida instalación en comparación con otros productos alternativos. Las uniones entre rollos se realizan mediante termo fusión, por lo tanto, no filtran agua.

Figura N° 6. Recubrimiento canal

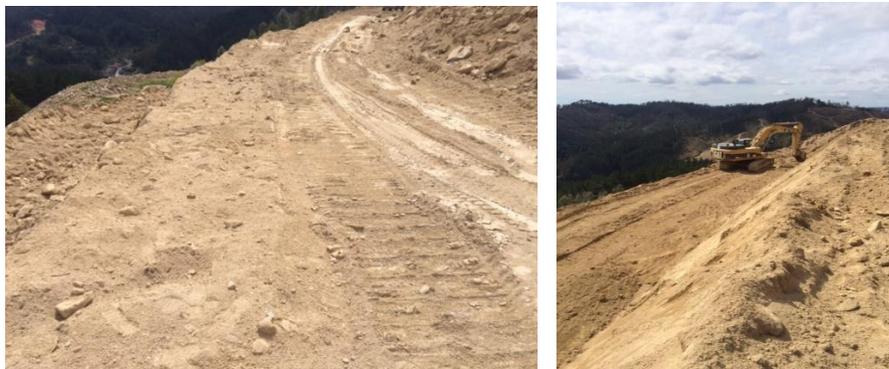
- 4.10.** Confección Nuevo escalón 2: Para la confección del nuevo escalón 2, fue necesario extraer gran cantidad de material desde el nivel inmediatamente superior (nivel 9) y además se pudo depositar otra parte en el nivel inmediatamente inferior (nivel 8).

Esta tarea también ha resultado ser bastante compleja ya que, si bien los volúmenes a extraer son ligeramente inferiores que los del nuevo escalón 1, el espacio es más reducido y los plazos son igual de ajustados. Además, se suma la dificultad de las condiciones climáticas y las condiciones del terreno que se han presentado a esta altura del año.

Figura N° 7. Conformación del escalón 2.

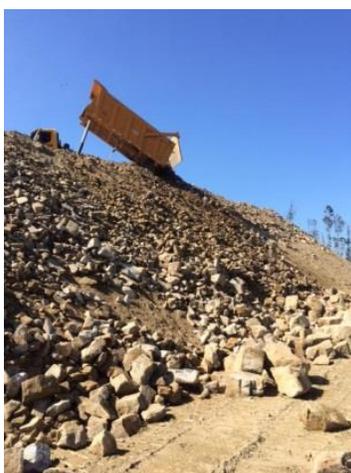
- 4.11.** Perfilar talud Nuevo escalón 2 Para perfilar los nuevos taludes generados con la construcción de los nuevos escalones, fue necesario utilizar excavadoras hidráulicas las que con las guías de referencia (o niveles) instaladas en los taludes pudieron dejar los cortes con la inclinación deseada antes de revestirlos.

Para evitar la erosión producto de la lluvia, se aplicó un revestimiento de material rocoso integral. Este material se llevó mediante camiones tolva y se instaló con la ayuda de cargador frontal para posteriormente ser perfilado y compactado con excavadora.

Figura N° 8. Labores de perfilado del escalón 2.

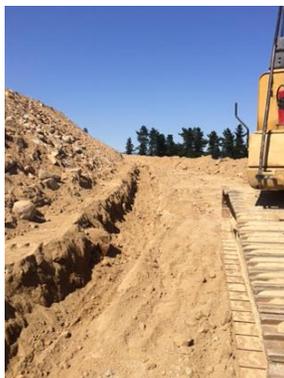
- 4.12.** Canalización Nuevo escalón 2: Para realizar la canalización del nuevo escalón 2, se utilizó una excavadora equipada con un balde angosto especial para la construcción de zanjas y canales.

Figura N° 9. Labores canalización del escalón 2.

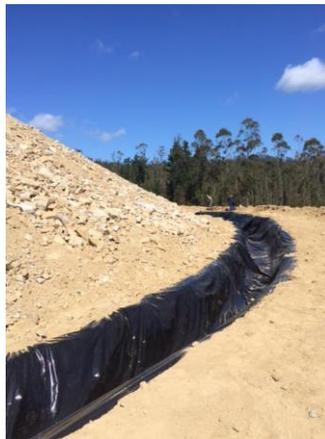
- 4.13.** Recubrimiento canal nuevo escalón 1: Para evitar infiltración de aguas lluvias hacia el interior del botadero, se determinó que las canalizaciones de los nuevos escalones debían ser impermeables.

Por lo anterior, se dotó a las canalizaciones de una membrana de polietileno especial para canalizaciones y protección de suelos la que además es de muy rápida instalación en comparación con otros productos alternativos. Las uniones entre rollos se realizan mediante termo fusión, por lo tanto, no filtran agua.

Figura N° 10. Recubrimiento canalización del escalón 2.
