**INFORME DE FISCALIZACIÓN AMBIENTAL**

**INSPECCIÓN AMBIENTAL**

**CANTERAS LONCO**

**DFZ-2015-4109-VIII-SRCA-IA**

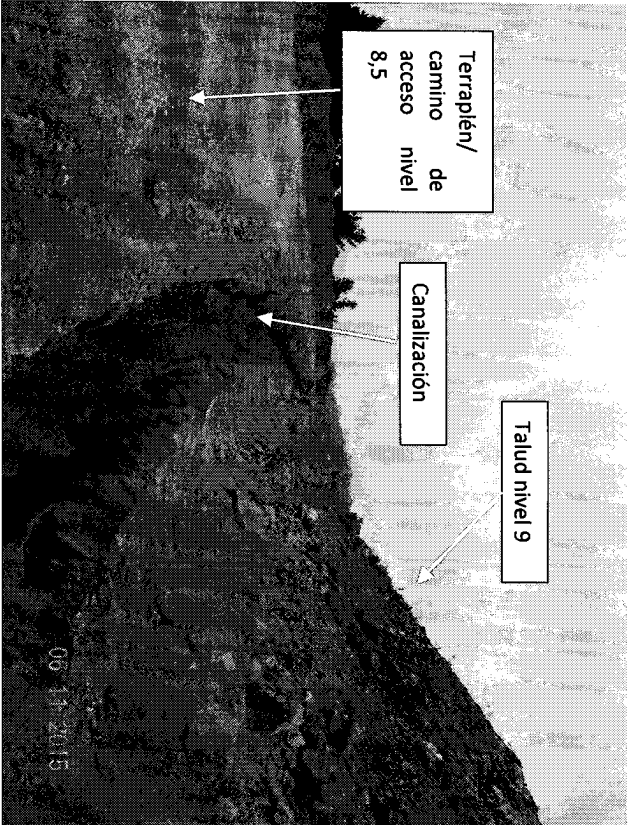
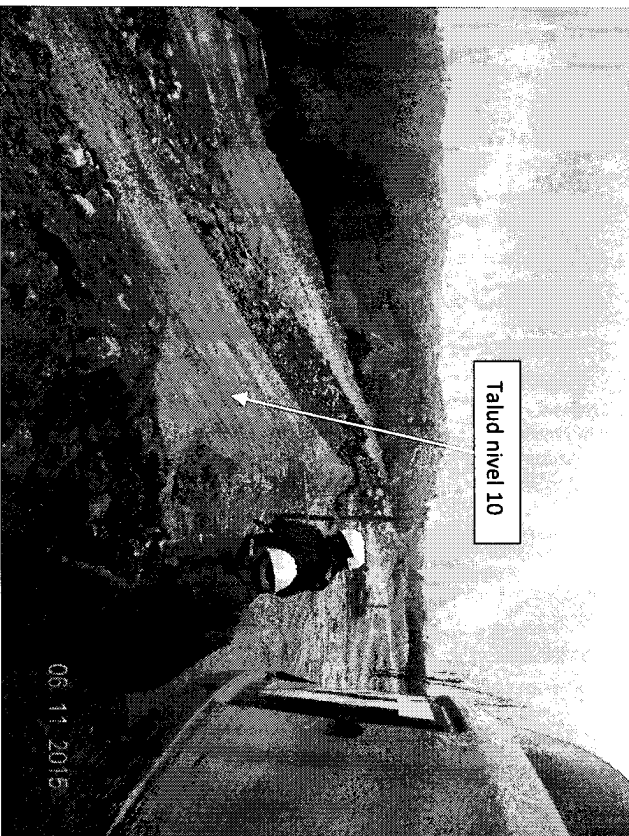
- En la inspección los fiscalizadores observaron que el nivel 9 fue subdividido en nivel 9 y nivel 8,5, al igual que con el nivel 10 que se subdividió su talud en nivel 10 y nivel 9,5, correspondiendo a nuevas terrazas de una altura no superior al brazo de la máquina retroexcavadora (Fotografías 1 y 2).

<p><b>Fotografía 1</b></p> <p><b>Coordenadas DATUM WGS84 HUSO 18 S</b></p>	<p><b>Fotografía 2</b></p> <p><b>Coordenadas DATUM WGS84 HUSO 18 S</b></p>
<p><b>Fecha:</b> 06-11-2015</p> <p><b>Coordenada Norte:</b> 5.917.386</p> <p><b>Coordenada Este:</b> 675.376</p> <p><b>S</b></p> <p><b>Descripción medio de prueba:</b> Vista general desde camino de acceso a nivel 9 y talud de nivel 8,5. En la fotografía se observa canalización en construcción.</p>	<p><b>Fecha:</b> 06-11-2015</p> <p><b>Coordenada Norte:</b> 5.917.414</p> <p><b>Coordenada Este:</b> 675.400</p> <p><b>S</b></p> <p><b>Descripción medio de prueba:</b> Vista general del talud el nivel 10. Se observa talud sin revestimiento, el cual estaba en proceso de la faena de recubrimiento con rocas.</p>

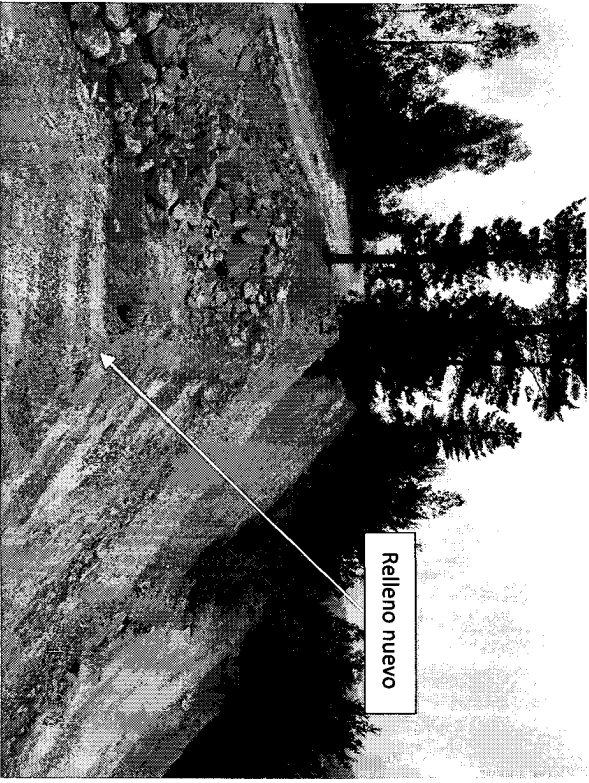
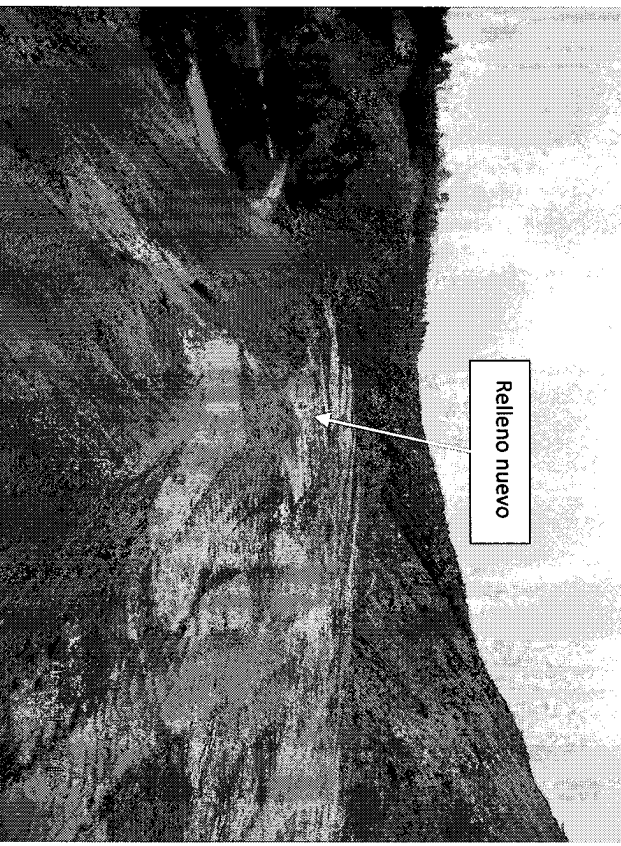
1. Sitio cercano al Botadero Sur. Ubicado en las coordenadas UTM E: 675.853; N: 5.917.421 (Datum WGS 84). Los fiscalizadores verificaron que este sitio se encuentra situado en el interior del predio y corresponde a un ensanche de camino ubicado hacia el Nor-este del acceso al botadero sur por el nivel 10 (Fotografía 3).

2. Sitio cercano al Botadero norte. Ubicado en las coordenadas UTM E: 676.293; N: 5.918.031 (Datum WGS 84). Los fiscalizadores verifican que este sitio se encuentra situado en el interior del predio y corresponde a relleno de talud que cubrió parte de un camino en mal estado, información que fue entregada por el Sr. Carlos Sandoval (Jefe de Planta) al momento de la inspección (Fotografía 4).

<p><b>Fotografía 3.</b></p> <p><b>Coordenadas DATUM WGS84 HUSO 18 S</b></p>	<p><b>Fotografía 4.</b></p> <p><b>Coordenadas DATUM WGS84 HUSO 18 S</b></p>
<p><b>Fecha:</b> 06-11-2015</p> <p><b>Coordenada Norte:</b> 5.917.421</p> <p><b>Coordenada Este:</b> 675.853</p> <p><b>Descripción medio de prueba:</b> Sitios de disposición de estériles Sitio cercano al botadero Sur. Los fiscalizadores verifican que este sitio se encuentra situado en el interior del predio de Canteras Lonco y corresponde a un ensanche de camino hacia el Nor-oeste del acceso al botadero sur por el nivel 10.</p>	<p><b>Fecha:</b> 06-11-2015</p> <p><b>Coordenada Norte:</b> 5.918.031</p> <p><b>Coordenada Este:</b> 676.293</p> <p><b>Descripción medio de prueba:</b> Sitios de disposición de estériles Sitio cercano al botadero norte. Los fiscalizadores verifican que este sitio se encuentra situado en el interior del predio de Canteras Lonco Y corresponde a relleno de talud que cubrió parte de un camino en mal estado, información entregada por el Sr. Sandoval al momento de la inspección.</p>

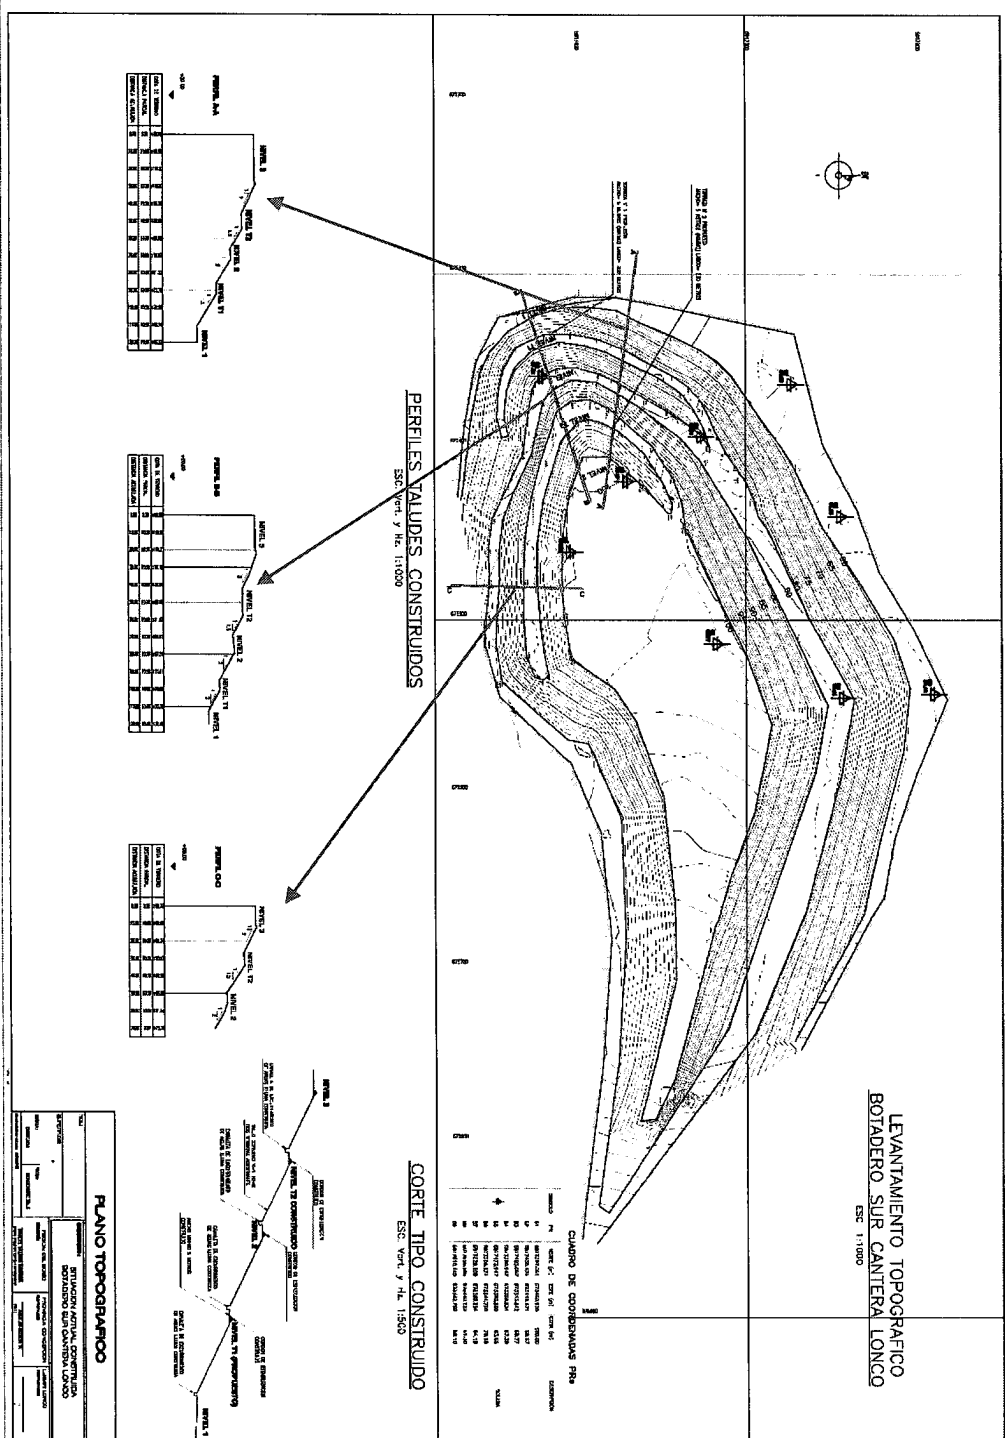
- d) Con fecha 19-11-2015, mediante Carta del Sr. Rodrigo Rivas Martínez apoderado de Canteras Lonco S.A. (Anexo 4), remitió el Informe Final de ejecución de las obras de las medidas provisionales de fecha 18-11-2015 (Anexo 5). Al realizar examen de información de este informe se constata que las actividades propuestas, como son la confección de los nuevos escalones y su estabilización de taludes se encuentra finalizada. A su vez en este documento se presenta como Anexo 1. Plano Topográfico, realizado con posterioridad al término de la ejecución de confección de terrazas y revestimiento de taludes. En este plano se presenta información de cotas de terreno, además de pendientes de los taludes en tres perfiles (A-A, B-B y C-C, ver Figura 2).

**Figura 2**  
**Descripción de medio de prueba:** Plano topográfico del Botadero Sur de Canteras Lonco, extraído del Informe Final de ejecución de obras de medida provisional de fecha 18-11-2015 (Anexo 5). En este se observan las terrazas confeccionadas por perfil, las cuales se destacan en colores azul, rojo y verde, según su ubicación.

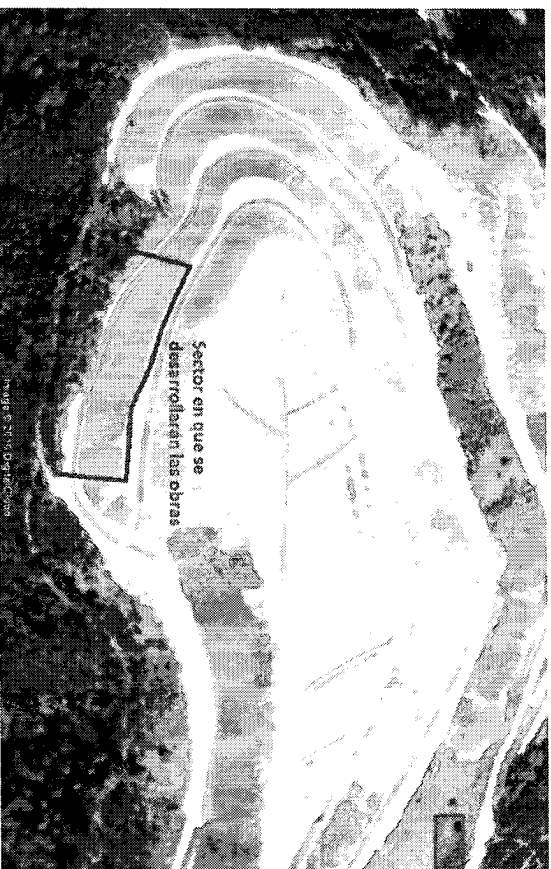
Fotografía N° 1. Fotografía aérea sector botadero sur

- i. Se ejecutará una intervención en sector ubicado al sur del Botadero (Ver Figura 3), por lo tanto se desarmaran canalizaciones de aguas lluvia.
- ii. Se retirarán tubos drenantes, ubicado a pie de los taludes ya construidos.
- iii. Se propone la construcción de un muro de contención de enrocado, utilizando rocas de la Cantera. Este constará para su realización con la construcción de un foso de fundación de ancho 3,5 m y una profundidad de más de 2,5 m. Para tales efectos se realizará remoción de vegetación en el lugar de construcción del muro.
- iv. Se realizará relleno para disminuir pendiente de talud, además de perfilamiento y revestimiento con material de rocas de tamaño medio para evitar erosión.
- v. Se realizará nueva canalización de aguas lluvias en el pie del muro de contención, además de su revestimiento con material Impermeable y la instalación de tubos

**Figura 3.** Imagen extraída desde el “Actividades Adicionales a Realizar en Botadero Sur, según recomendaciones de EMPRO Ltda.” (Anexo 14).

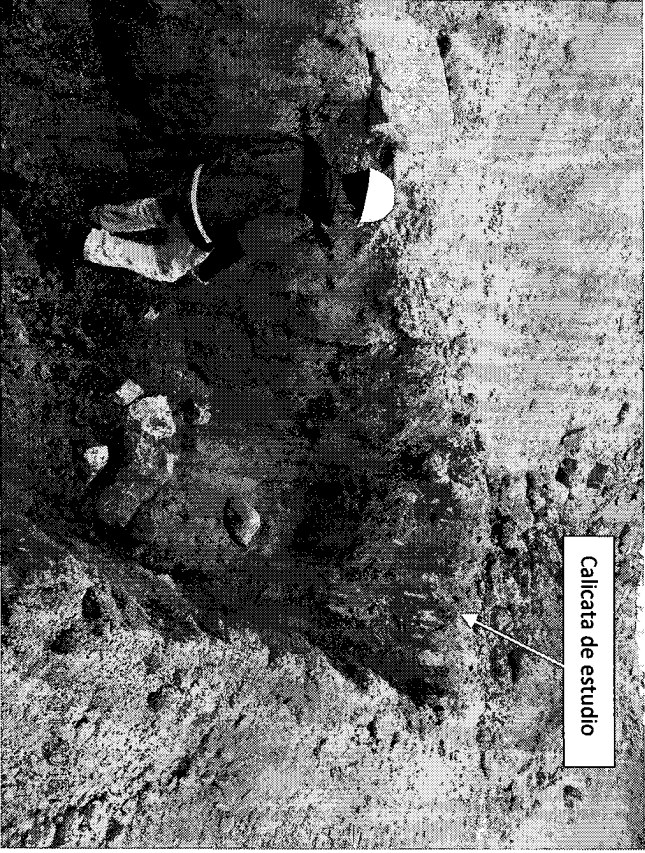
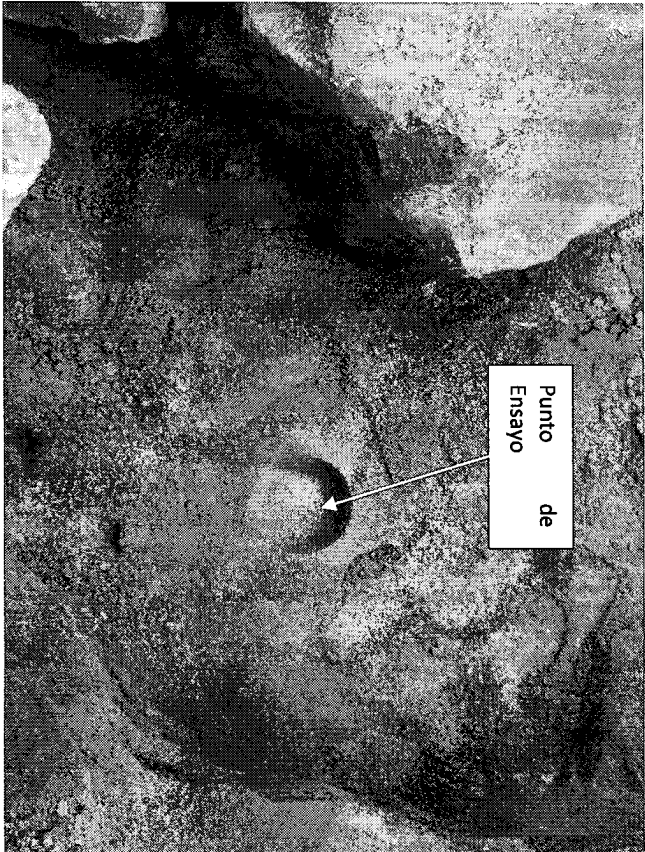
<p><b>Hechos</b></p> <p>a) En inspección ambiental de fecha 06-11-2015 los fiscalizadores verificaron puntos donde se estaban realizando muestreos y estudios para determinar compactación y estabilidad mecánica de los taludes formados.</p> <p><b>Nivel 9,5</b></p> <p>Los fiscalizadores inspeccionan el camino de acceso al nivel 9,5 para observar el estado del escalón 2, según lo informado por el Informe de Avance de fecha 28-10-2015. En el terraplén del camino se observan calicatas para estudio de compactación mediante el uso de ensayos de densidad con conos de arena. La información de este ensayo fue entregada por el Sr. Jorge Melgarejo (laboratorista de la empresa contratista EMIPRO Ltda.). En conversación con el Sr. Melgarejo y por consultado por funcionarios del SERNAMEOMIN, el Sr. Melgarejo declaró que <i>los ensayos efectuados en las calicatas fueron mediciones de densidad in situ, con el método de cono de arena las cuales se ejecutaron a 1 y 1,8 metros de profundidad.</i></p> <p>Los fiscalizadores observaron en el recorrido tres (3) calicatas de estudio, las cuales fueron georreferenciadas y se realizaron registros fotográficos (ver Fotografías 5 y 6).</p>

<p><b>Fotografía 5</b></p> <p><b>Coordenadas DATUM WGS84 HUSO 18 S</b></p>	<p><b>Fotografía 6</b></p> <p><b>Coordenadas DATUM WGS84 HUSO 18 S</b></p>
<p><b>Fecha:</b> 06-11-2015</p> <p><b>Coordenada Norte:</b> 5.917.436</p> <p><b>Coordenada Este:</b> 675.392</p> <p><b>Descripción medio de prueba:</b> Vista general de Calicata de estudio para análisis geotécnico.</p>	<p><b>Fecha:</b> 06-11-2015</p> <p><b>Coordenada Norte:</b> 5.917.402</p> <p><b>Coordenada Este:</b> 675.380</p> <p><b>Descripción medio de prueba:</b> Detalle de Calicata y punto de ensayo del estudio geotécnico.</p>
