**MEMORÁNDUM OBB N° 034/2016**

**MAT.: Remite primer informe de medidas provisionales asociadas a la Res. Ex. N° 1000/2016 de la SMA**

Fecha: 04 de noviembre de 2016

El proyecto *Condominio Los Presidentes 2*, de la Constructora VAIN LTDA., se encuentra afecto a una serie de medidas provisionales, establecidas mediante Res. Ex. N° 1000/2016 de fecha 21-10-2016 de la Superintendencia del Medio Ambiente.

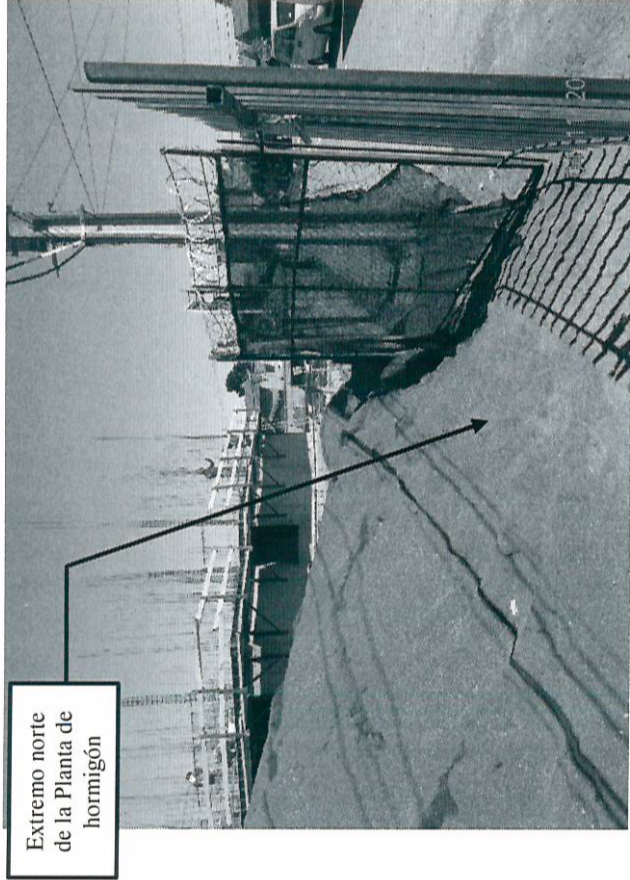
Imagen 1

**Descripción:** Fotografía muestra el sector norte de la planta de hormigón, donde la pila de arena entra en contacto con la pandereta de hormigón que limita el lote norte con la calle de servicio. No se observa ningún tipo de encierro acústico.

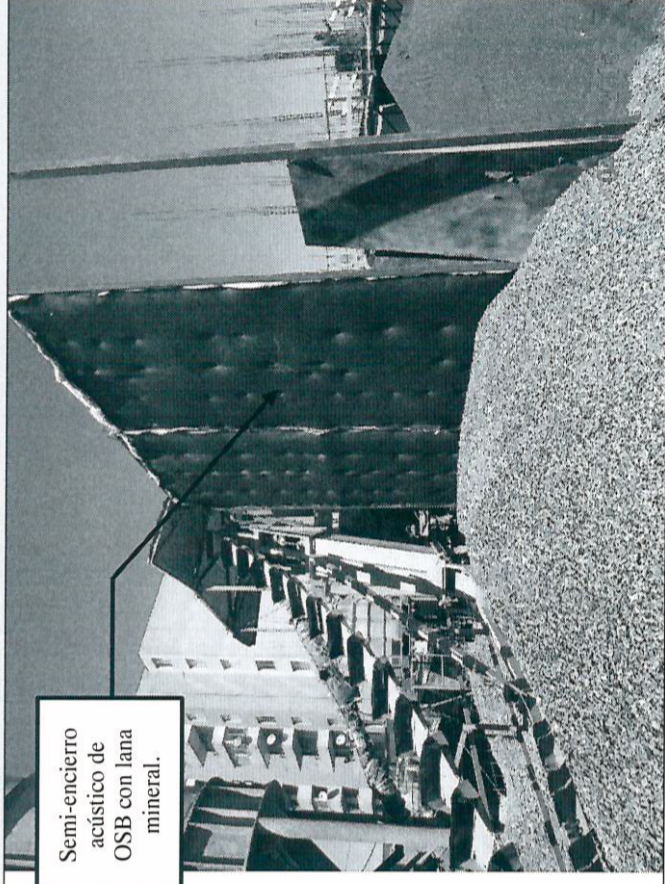
Imagen 2

**Descripción:** La imagen captada desde el acceso vehicular a la planta de hormigón, muestra un semi-encierro acústico mediante pantalla de OSB de 15 mm con lana mineral. Para soporte se observa la utilización de malla raschell negra para sostén de la lana mineral. Este encierro limita con las obras de construcción, y no se orienta como barrera hacia las casas localizadas al norte, es decir a las espaldas de la cámara fotográfica.

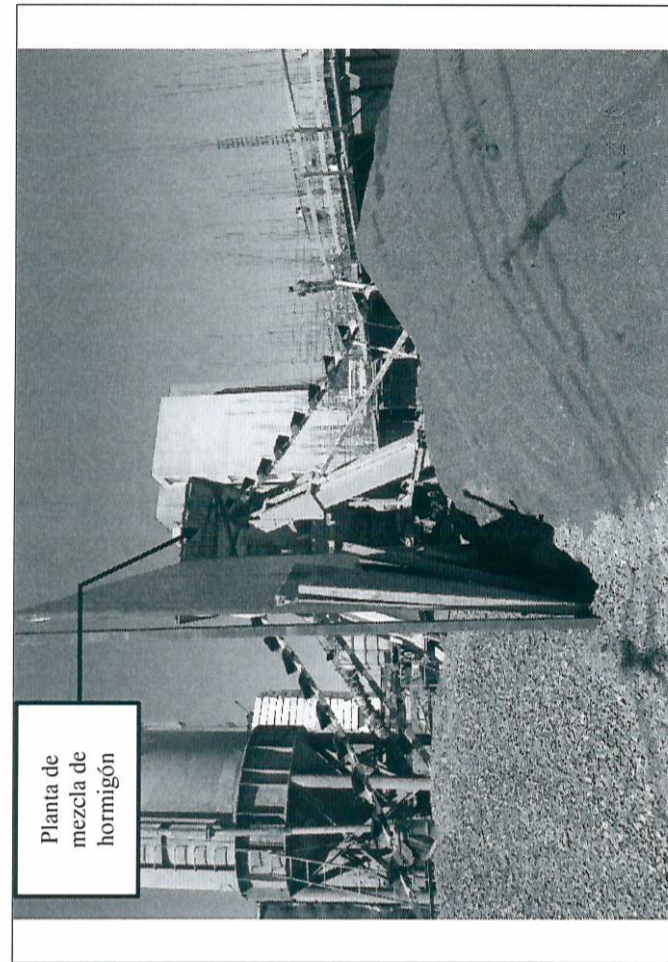
<p>Silo de cemento</p>	<p><b>Imagen 3</b> Fecha: 04-11-2016</p> <p><b>Descripción:</b> La imagen muestra un paño de OSB instalado en L como barrera acústica entre la planta de hormigón y el área de corte de <i>enferraduras</i> y estructuras metálicas. Estas planchas de OSB cuentan con lana mineral como aislante acústico en su cara interior, por lo que no sólo es una división de espacios físicos, sino un semi-encierro acústico. Sin embargo, este muro no se encuentra orientado hacia los receptores localizados por el norte de la planta de hormigón, dejando abierta esa cara de la instalación.</p>

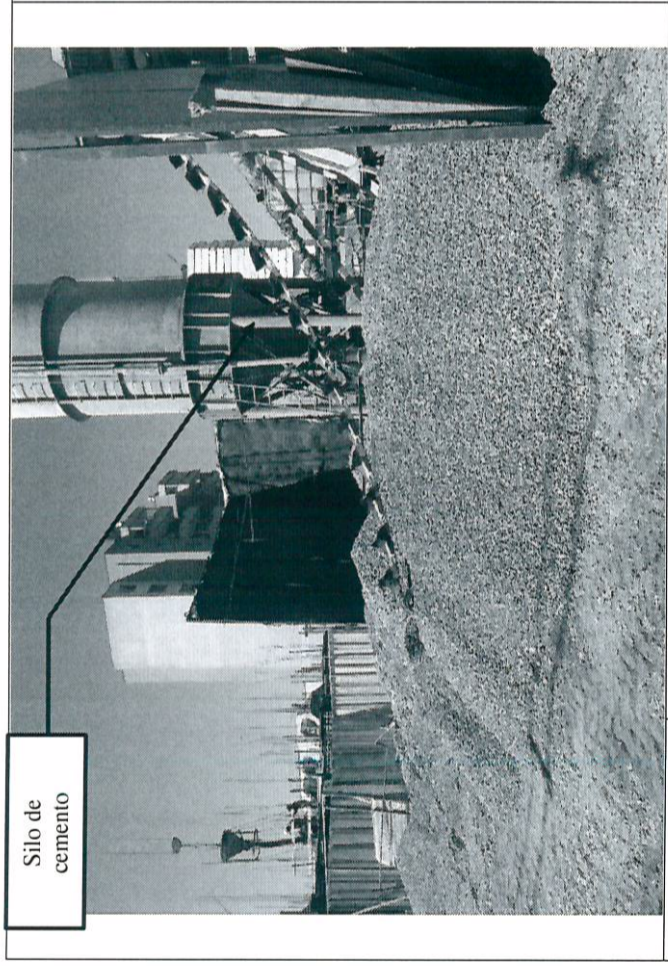
<p>Planta de mezcla de hormigón</p>	<p><b>Imagen 4</b> Fecha: 04-11-2016</p> <p><b>Descripción:</b> La imagen muestra la planta de hormigón, y dos correas sin fin para arrastre de material de mezcla de pétreos, es decir arena y ripio. El panel de OSB presente en el sector sólo separa las dos áreas de acopio de material, no cumpliendo la labor de ser pantalla acústica.</p>

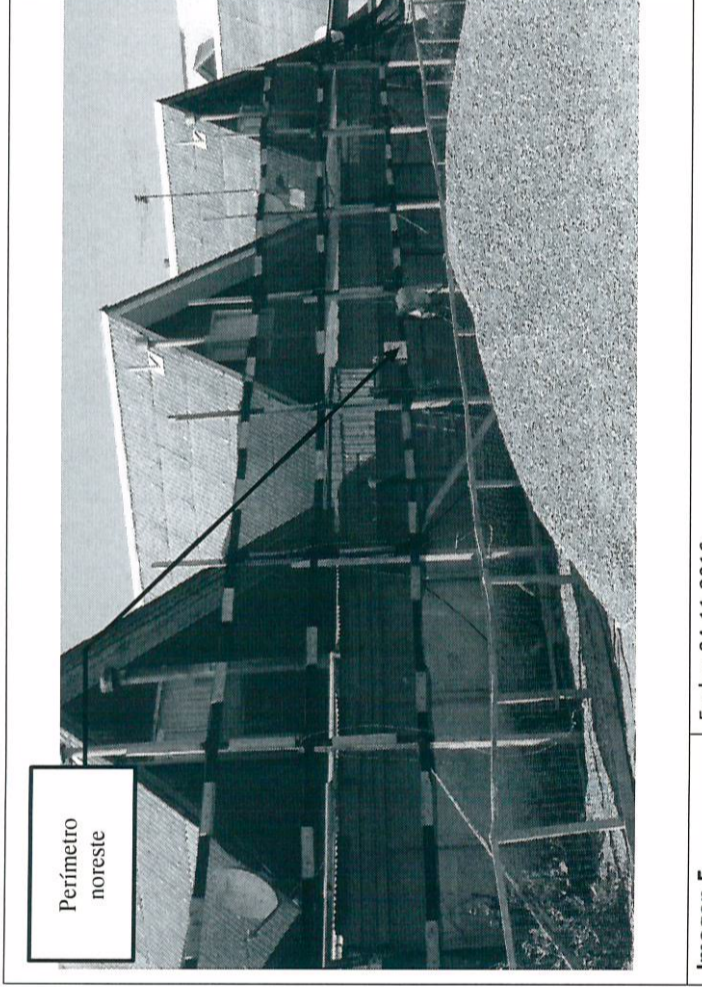
**Imagen 5** Fecha: 04-11-2016

**Descripción:** La imagen muestra el sector Noreste (NE) del Lote norte de las obras. En el deslinde no se observa instalación de pantalla acústica perimetral a la fecha.

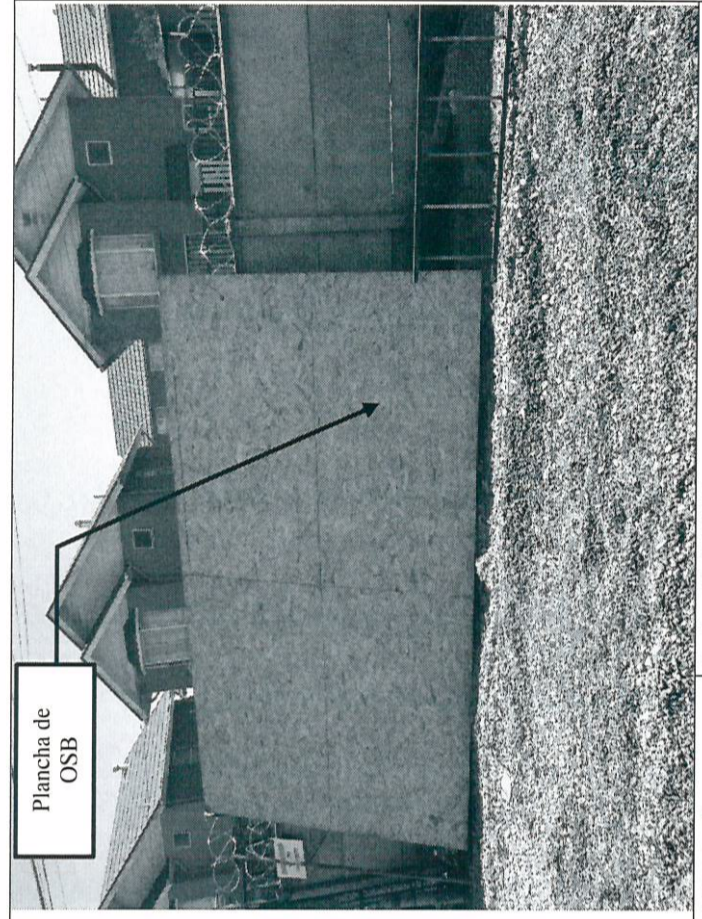
**Imagen 6** Fecha: 04-11-2016

**Descripción:** Imagen muestra acopio de planchas de OSB destinadas a montar pantallas acústicas, a la espera de su utilización.

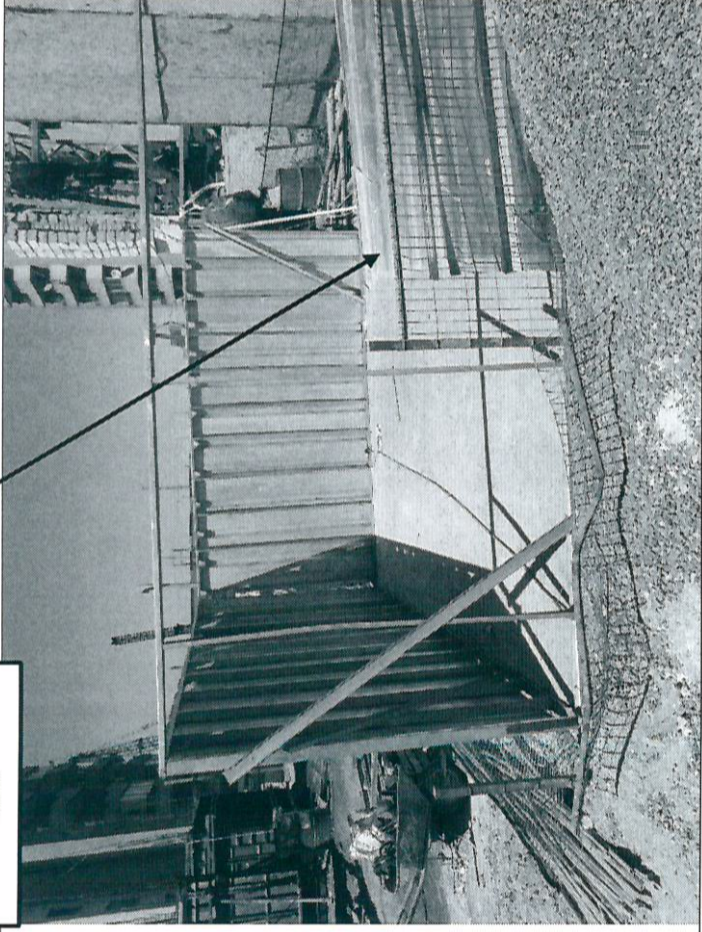
**Imagen 7**

**Descripción:** La imagen muestra el área de corte de enfierraduras y otros materiales, en proceso de ser cerrado acústicamente. Se observa que los muros ya habilitados cubren dos de las 4 caras, no contando con material aislante acústico en su interior.

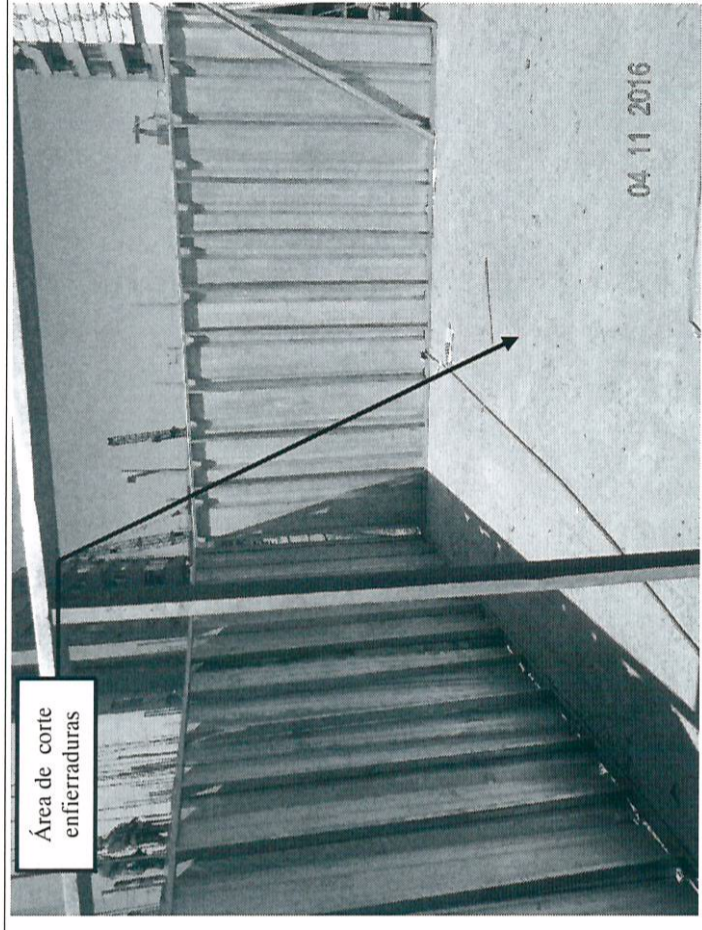
**Imagen 8**

**Descripción:** Vista interior del área de corte. Se observa que el área contara con loza de hormigón. No se observa presencia de techumbre, cumbrera o material aislante acústico.

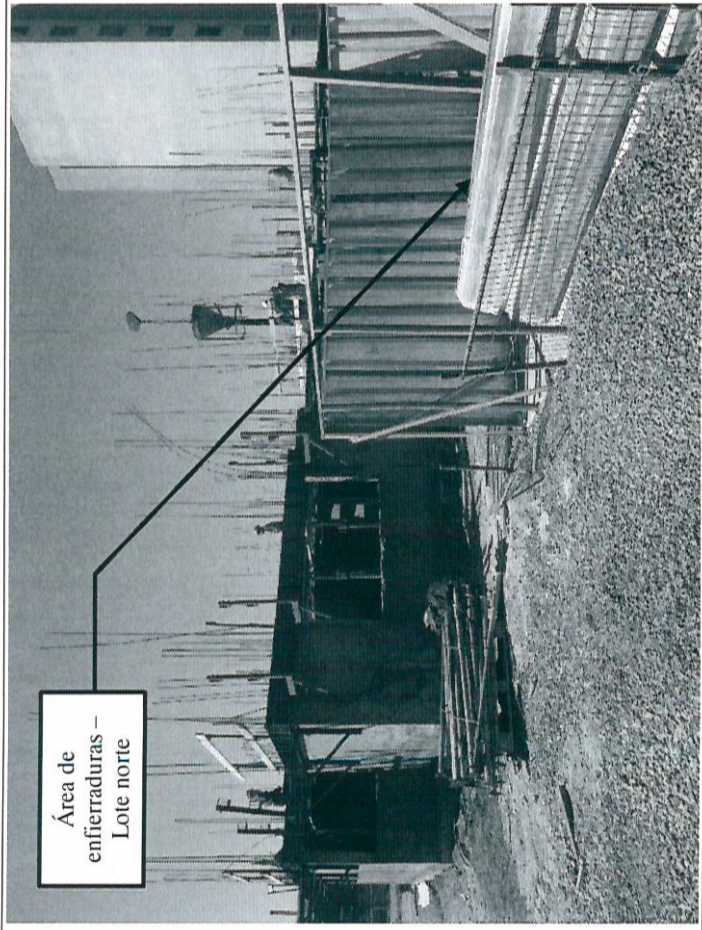
**Imagen 9** Fecha: 04-11-2016

**Descripción:** La imagen captada desde la parte frontal del área de corte de fierros, muestra que por el Noreste de ésta, se encuentran realizando obras de construcción de uno de los inmuebles de 8 pisos proyectados.

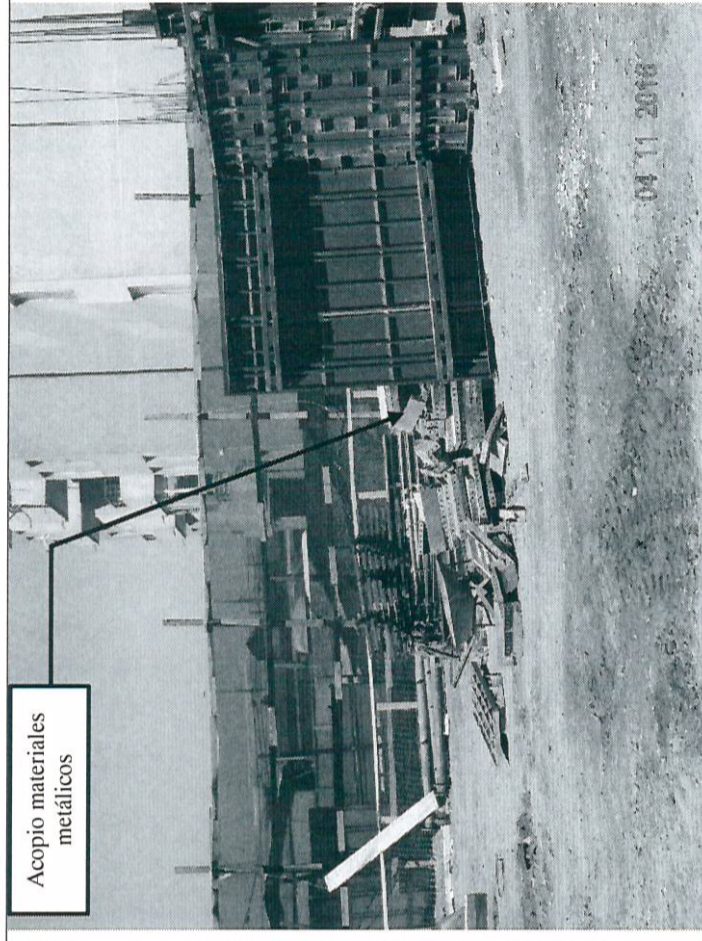
**Imagen 10** Fecha: 04-11-2016

**Descripción:** Vista del Lote norte, en dirección Sureste, donde se observa un acopio de materiales metálicos, sin algún semi-encierro acústico en alguna de sus caras.

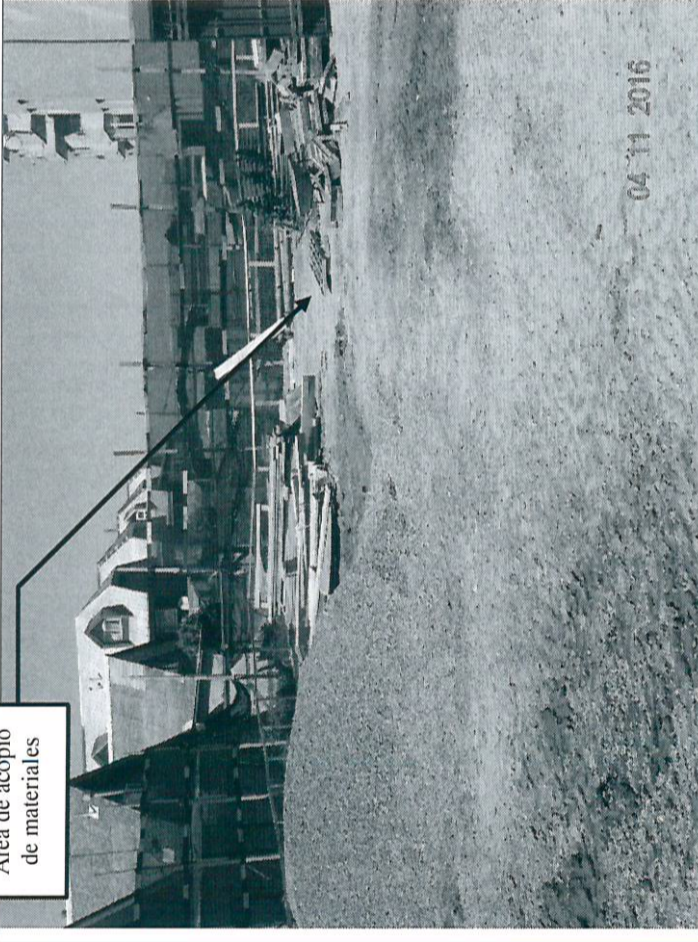
**Imagen 11**

**Descripción:** La imagen captada en dirección SE, permite visualizar el área de acopio de materiales, ya sean estructuras metálicas, acopios a granel de ripio, molduras, etc. Se observa en el perímetro la presencia de viviendas unifamiliares y edificio Manuel Montt del Condominio Los Presidentes 1. No se observa presencia de semi-encierros acústicos en el sector.

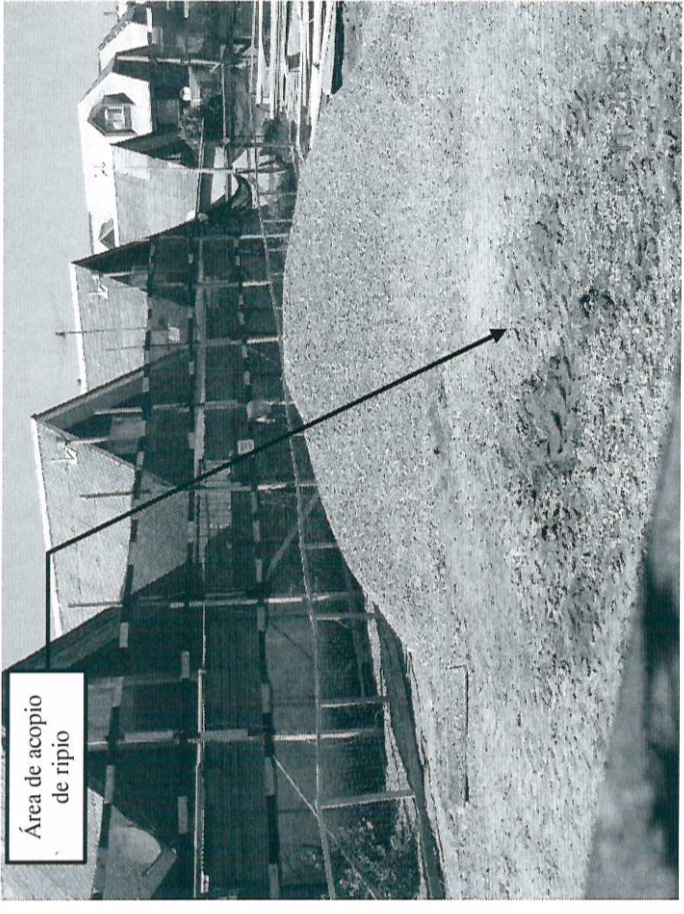
**Imagen 12**

**Descripción:** La imagen muestra que la empresa habilitó sobre la pandereta de hormigón, entre el acopio de áridos y las viviendas, una pantalla de malla raschell para control de material particulado. No se observan barreras acústicas en el sector.

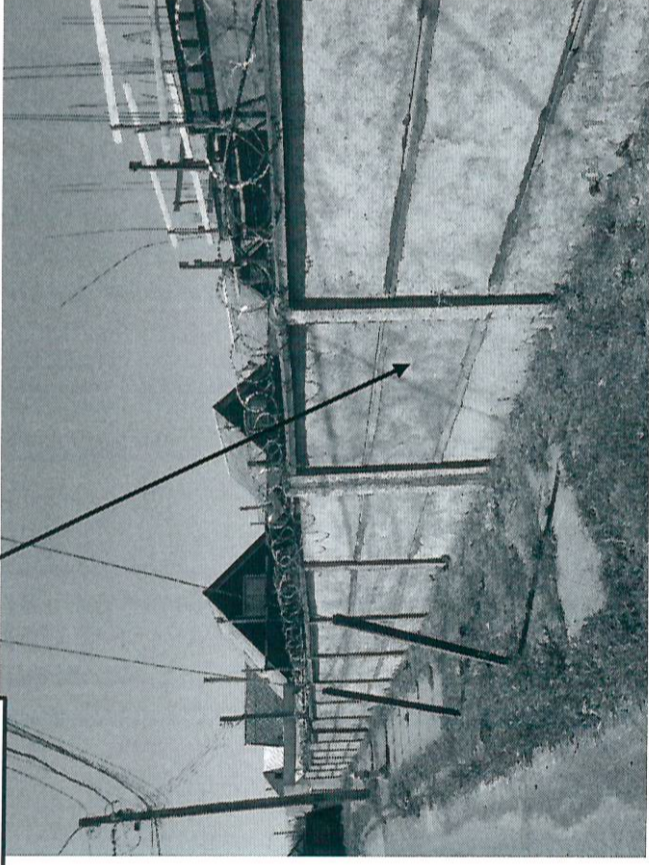
Imagen 13

**Descripción:** La imagen captada desde la calle de servicio localizada al norte del Lote norte, muestra que a la fecha de la inspección, solo se encuentra implementada la pandereta de hormigón original, sin barrera acústica perimetral para control de las fuentes fijas secundarias.

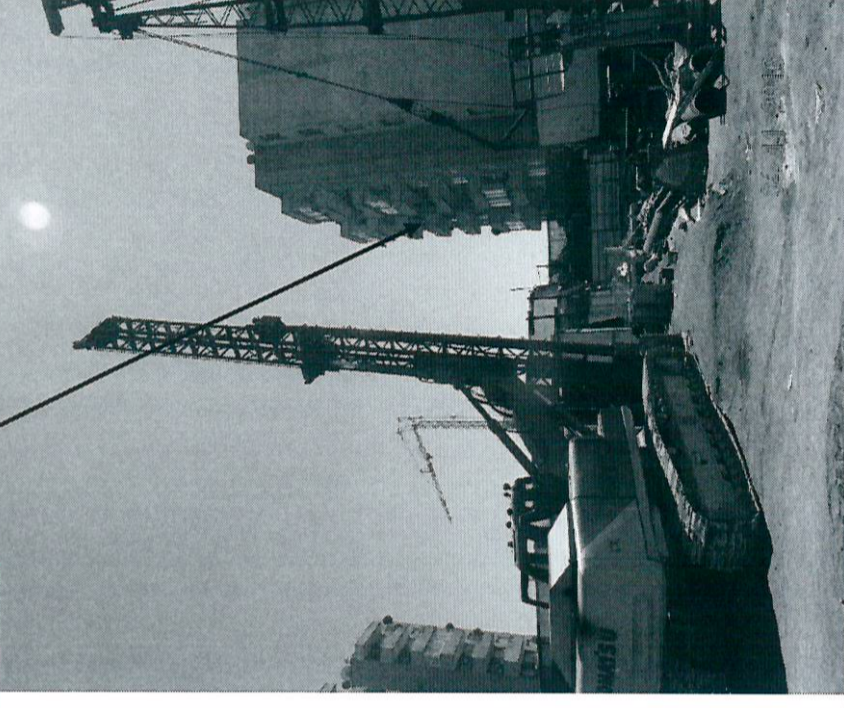
Imagen 14

**Descripción:** Vista de la máquina barrenadora y de la máquina pilotera localizadas en el Lote sur, muestra que las unidades se encontraban en el lugar. Se confirma que durante el período inspeccionado, estas unidades se encontraron detenidas, realizándose labores de desmonte de una estructura auxiliar de la pilotera para preparar montaje de encierro acústico en construcción.

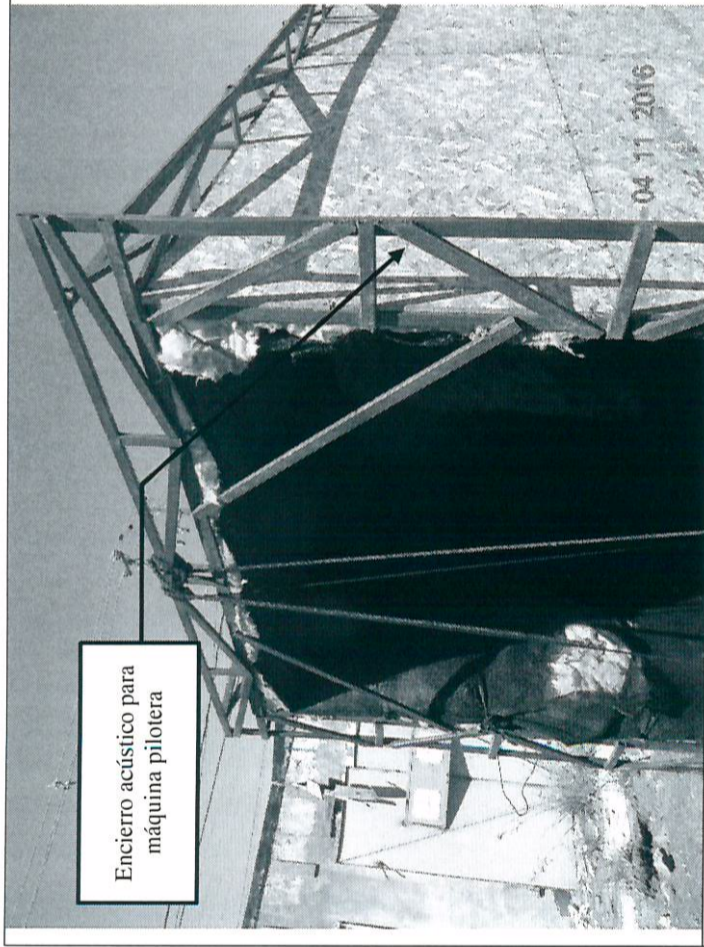
**Imagen 15** Fecha: 04-11-2016

**Descripción:** La imagen muestra el exterior del encierro en construcción para la máquina pilotera. Se observa que la estructura metálica exterior, soporta paneles de OSB de 18 mm, con recubrimiento interior de lana mineral.

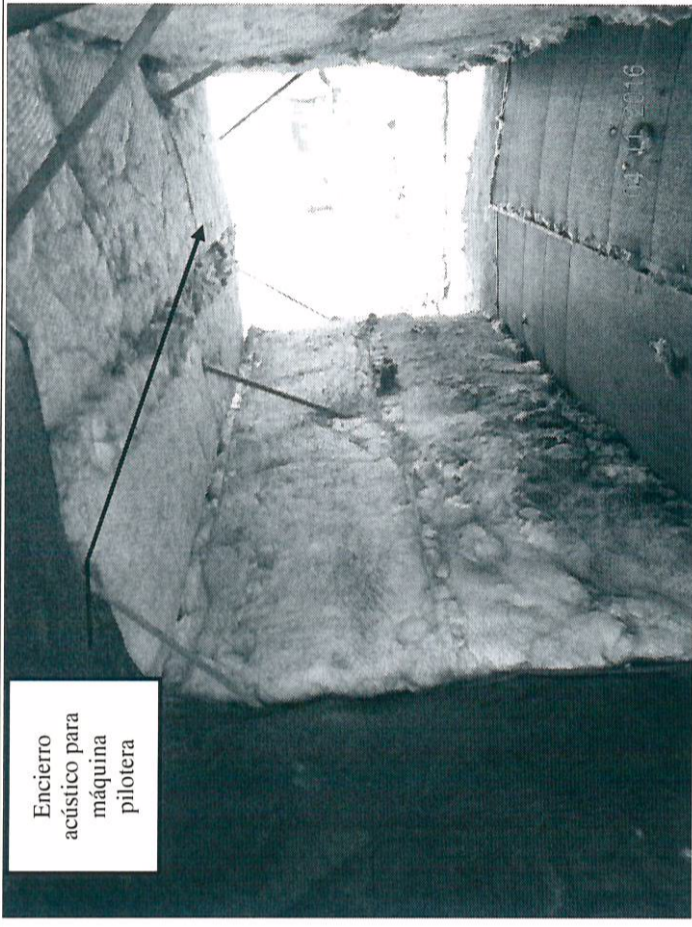
**Imagen 16** Fecha: 04-11-2016

**Descripción:** Vista interior del encierro acústico para la pilotera. Se observan las capas de lana mineral, soportadas internamente por malla raschell negra. De acuerdo a comunicación personal del Sr. Torres Urrutia, falta implementar una capa de protección interior resistente a la temperatura, así como otras capas exteriores de aislación acústica.
