INFORME DE FISCALIZACIÓN AMBIENTAL

INSPECCIÓN AMBIENTAL

REPOSICIÓN DE RUTA 11 CH

DFZ-2017-5294-XV-RCA-IA

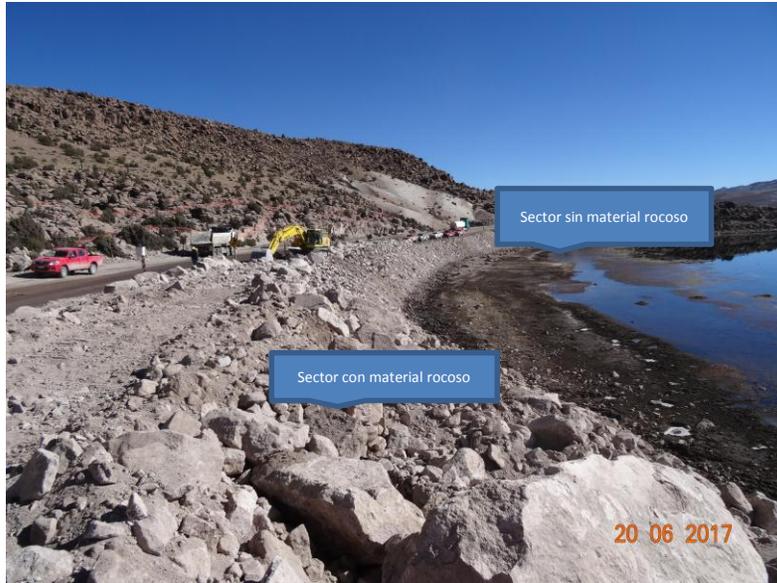
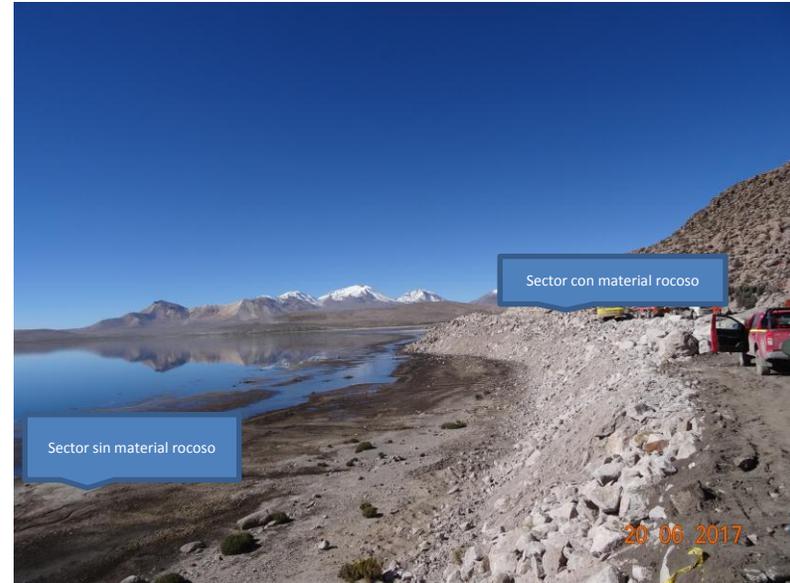
1. En el Km 180,340 (Ribera Sur del Lago Chungará) de la Ruta 11 Ch se constató lo siguiente:
 - I. Se constató que en la sección sureste de la zona afectada de la Ribera Sur del Lago Chungará se mantenía con presencia de material rocoso evidenciando letrero con leyenda “Prohibido botar rocas u otros materiales en la Ribera del Lago” (Fotografía 1, 2 y 3), a lo cual el Sr. Danilo Muñoz, Jefe Residente de BESALCO indicó que continuarían retirando material, finalizando en los próximos días; consultándole además, la fecha en que se iniciaron los trabajos de retiro de material rocoso de la ribera Sur del Lago Chungará; a lo cual indicó que se habían iniciado luego de la inspección ambiental realizada el día 10 de mayo del año 2017 y que dichos trabajos habían finalizado el fin de semana pasado (17 y 18 de junio de 2017).

Fotografía 1.		Fecha: 20 de junio de 2017		Fotografía 2.		Fecha: 20 de junio de 2017	
Coordenadas DATUM WGS84 HUSO 19 S		Coordenada Norte:	Coordenada Este:	Coordenadas DATUM WGS84 HUSO 19 S		Coordenada Norte:	Coordenada Este:
		7.981.542 m	481.773 m			7.981.479 m	481.792 m
Descripción medio de prueba: Secciones de la Ribera Sur del Lago Chungará con y sin material rocoso.				Descripción medio de prueba: Secciones de la Ribera Sur del Lago Chungará con y sin material rocoso.

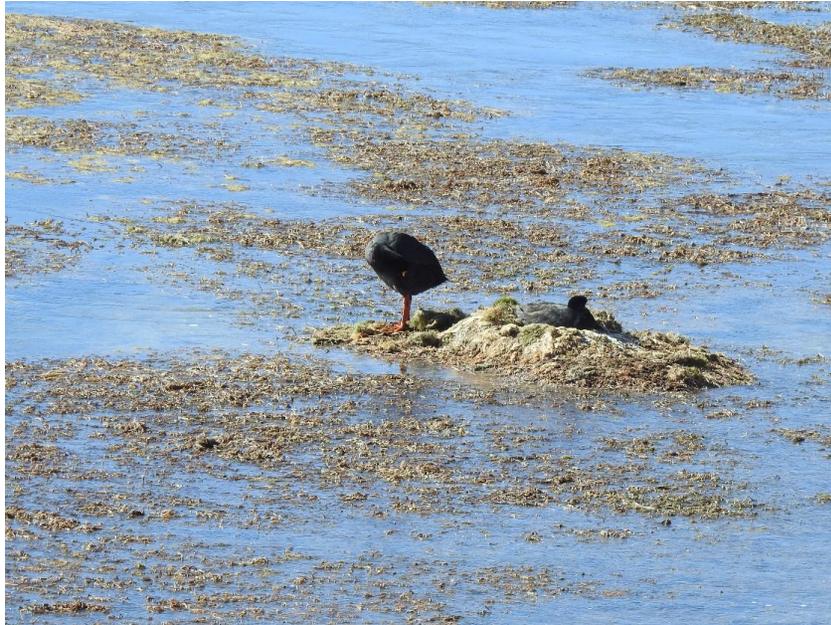
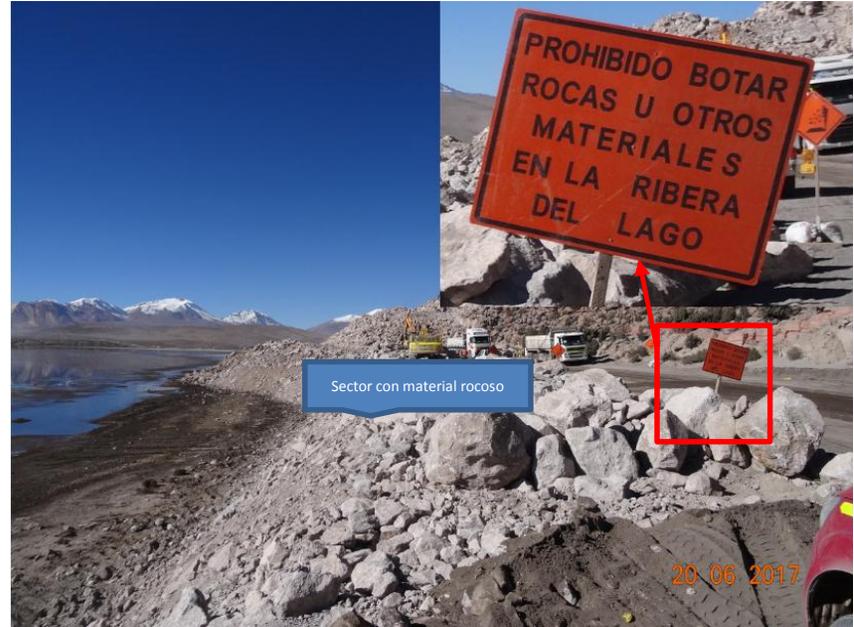
- II. Se constató la presencia de nidos de *Fulica gigantea* (tagua gigante) en la ribera Sur del Lago (Fotografía 3), 12 ejemplares de la misma especie y 4 ejemplares de *Larus serranus* (gaviota andina).

Fotografía 3.		Fecha: 20 de junio de 2017		Fotografía 4.		Fecha: 20 de junio de 2017	
Coordenadas DATUM WGS84 HUSO 19 S		Coordenada Norte:	Coordenada Este:	Coordenadas DATUM WGS84 HUSO 19 S		Coordenada Norte:	Coordenada Este:
		7.981.543 m	481.806 m			7.981.517 m	481.765 m
Descripción medio de prueba: Nido de tagua gigante con dos ejemplares de esta especie en la Ribera Sur del Lago Chungará.				Descripción medio de prueba: Letrero con leyenda "Prohibido botar rocas u otros materiales en la Ribera del Lago" ubicado en sector con material rocoso en Ribera Sur del Lago Chungará.

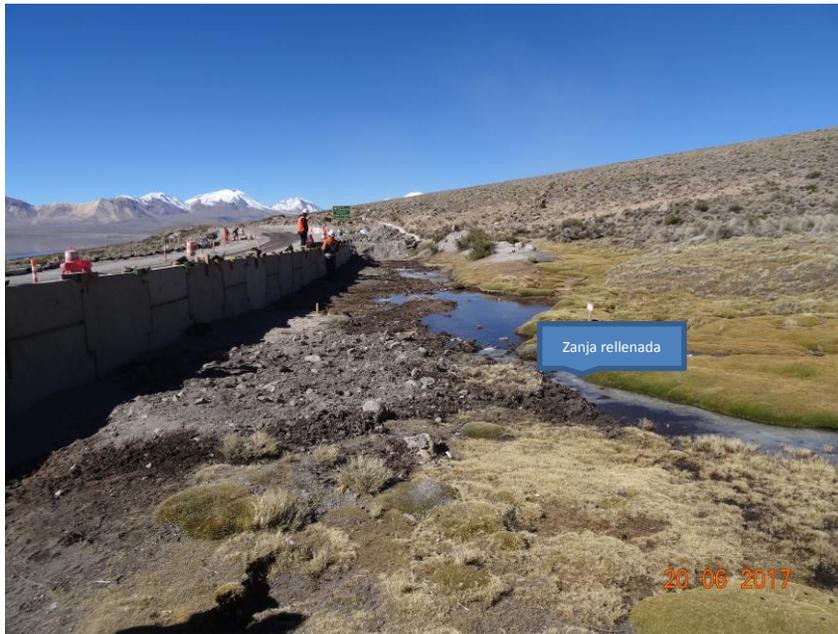
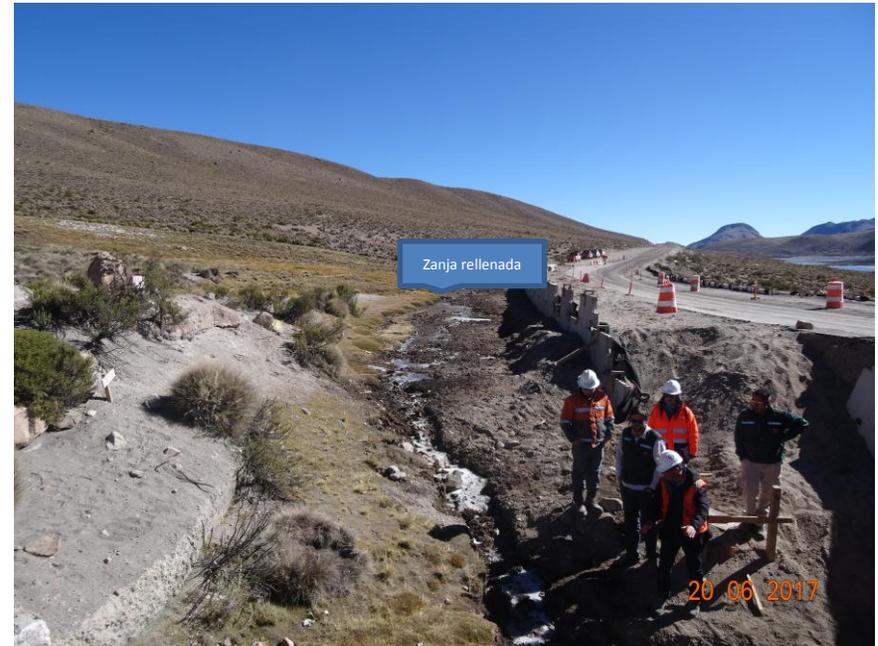
- I. Se constató el relleno de la zanja excavada en el bofedal, a lo cual el Sr. Muñoz informó que se efectuó una vez terminada la inspección ambiental de fecha 10 de mayo de 2017, procediendo a rellenar la zanja de forma manual con material extraído del mismo sector y procurando evitar su compactación (Fotografías 5 y 6). Consultado si se recuperó el perfil edafológico y la dinámica hídrica del bofedal, el Sr. Muñoz indicó que el profesional forestal evaluaría dichas variables, plasmando los resultados en los informes que enviarán a la SMA, además de indicarles si deberán volver a rellenar el sector intervenido.

Fotografía 5.	Fecha: 20 de junio de 2017		Fotografía 6.	Fecha: 20 de junio de 2017	
Coordenadas DATUM WGS84 HUSO 19 S	Coordenada Norte: 7.982.850 m	Coordenada Este: 480.764 m	Coordenadas DATUM WGS84 HUSO 19 S	Coordenada Norte: 7.982.828 m	Coordenada Este: 480.773 m
Descripción medio de prueba: Zanja rellenada del bofedal.			Descripción medio de prueba: Zanja rellenada del bofedal.

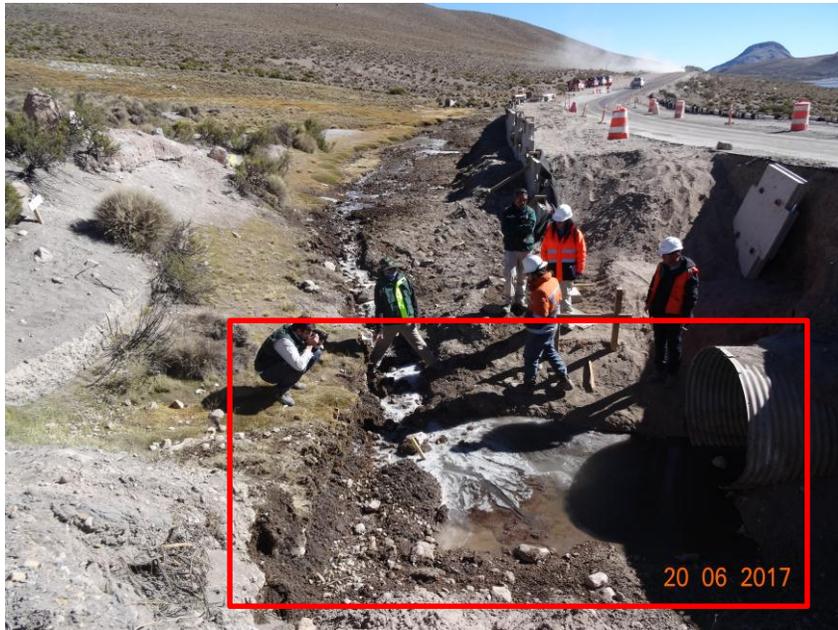
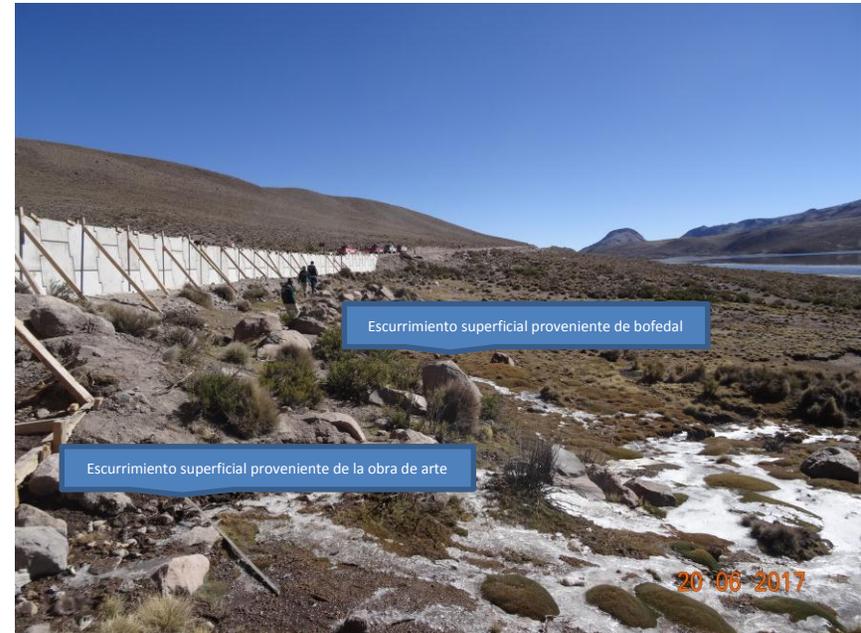
- II. El Sr. Muñoz indicó además que se decidió reubicar la bocatoma de la obra de arte más cerca del camino, con el objeto de aminorar la intervención sobre el bofedal aledaño y que se recuperó el perfil topográfico, para que el agua superficial escurra hacia la obra de arte para su evacuación. En cuanto al sector que no había sido recuperado (en el extremo oriental del corte y cercano a la obra de arte), el Sr. Muñoz informó que el bofedal no sería recuperado, sino que la excavación sería rellenada con material estructural, construyendo un embudo de concreto como parte de la construcción de la obra de arte del sector (Fotografía 7).

- III. Aguas abajo de la Ruta 11 Ch, se midió el ancho del bofedal existente, georreferenciando un punto a cada lado de dicha vegetación azonal (específicamente en las coordenadas UTM Datum WGS 84 E 480.811 m N 7.982.819 m y E 480.782 m N 7.982.894 m), arrojando un valor de 81 m. Además, en dicho sector no se evidenció la presencia de señalética que indique la prohibición de intervenir bofedales constatando la existencia de dos escurrimientos superficiales aguas abajo de la Ruta 11 Ch, uno proveniente de la obra de arte y otro de un afloramiento en el bofedal, que al momento de la inspección se encontraban con hielo superficial (Fotografías 8).

Fotografía 7.	Fecha: 20 de junio de 2017		Fotografía 8.	Fecha: 20 de junio de 2017	
Coordenadas DATUM WGS84 HUSO 19 S	Coordenada Norte: 7.982.808 m	Coordenada Este: 480.792 m	Coordenadas DATUM WGS84 HUSO 19 S	Coordenada Norte: 7.982.820 m	Coordenada Este: 480.806 m
Descripción medio de prueba: Excavación que será rellenada con material estructural, construyendo un embudo de concreto como parte de la construcción de la obra de arte del sector del bofedal, de acuerdo a lo indicado por el Sr. Danilo Muñoz, Jefe Residente de BESALCO.			Descripción medio de prueba: Escorrentamientos superficiales aguas abajo de la Ruta 11 Ch, uno proveniente de la obra de arte y otro de un afloramiento en el bofedal, que al momento de la inspección se encontraban con hielo superficial.

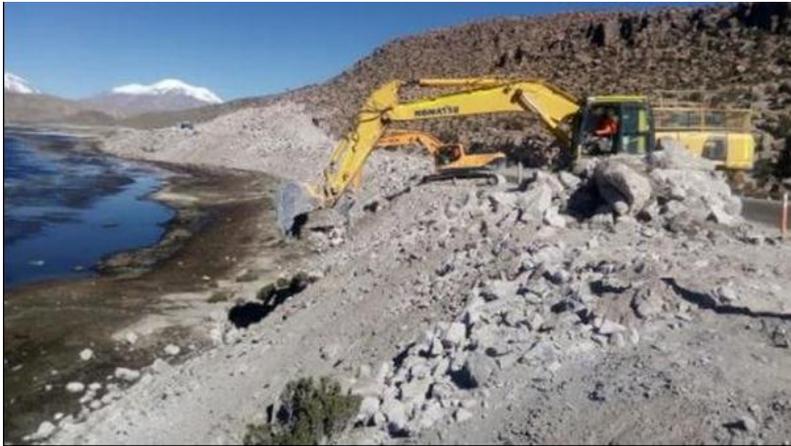
Fotografía 9. Fuente: ORD. N° 833 Dirección Regional de Vialidad de Arica y Parinacota

- 1) El retiro de rocas desde la ribera Sur del Lago Chungará se realizó entre los días 09 y 29 de junio de 2017, utilizando maquinaria pesada tipo pala y camiones tolva, ambos ubicados en la parte alta de la ruta, sin ingresar a la ribera del Lago (Fotografías 9 y 10). Respecto de las rocas ubicadas en la playa del lago, el titular informó que se retiraron de forma manual (Fotografía 11) indicando textualmente lo siguiente: *“Al no utilizar maquinaria pesada, se evitó aumentar el deterioro del área en la componente flora, como también se disminuye el impacto sonoro a los hábitats de especies que habitan la ribera del lago (principalmente avifauna)”*.

Trabajos de retiro de rocas mediante maquinaria pesada tipo pala ubicadas en la parte alta de la Ruta.

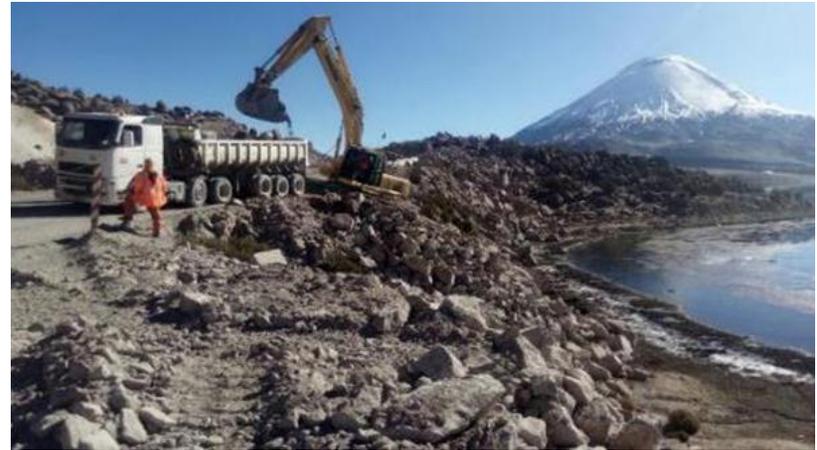
Fotografía 10. Fuente: ORD. N° 833 Dirección Regional de Vialidad de Arica y Parinacota

Trabajos de retiro de rocas mediante maquinaria pesada tipo pala y camión tolva ubicados en la parte alta de la Ruta.

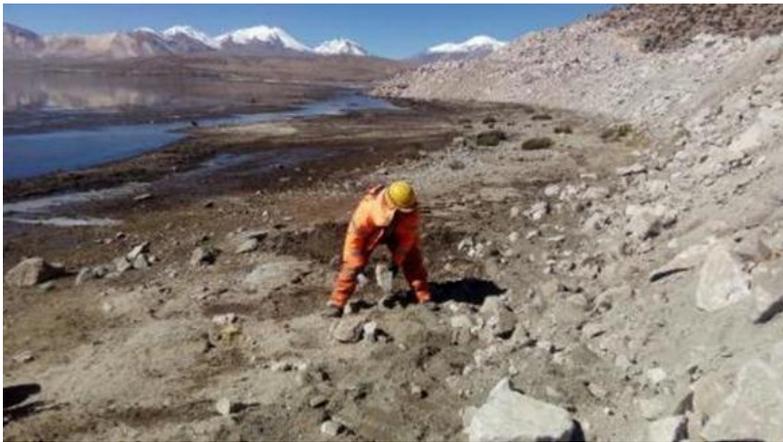
Fotografía 11. Fuente: ORD. N° 833 Dirección Regional de Vialidad de Arica y Parinacota

Descripción medio de prueba:
Trabajos de retiro manual de rocas desde playa del Lago Chungará.

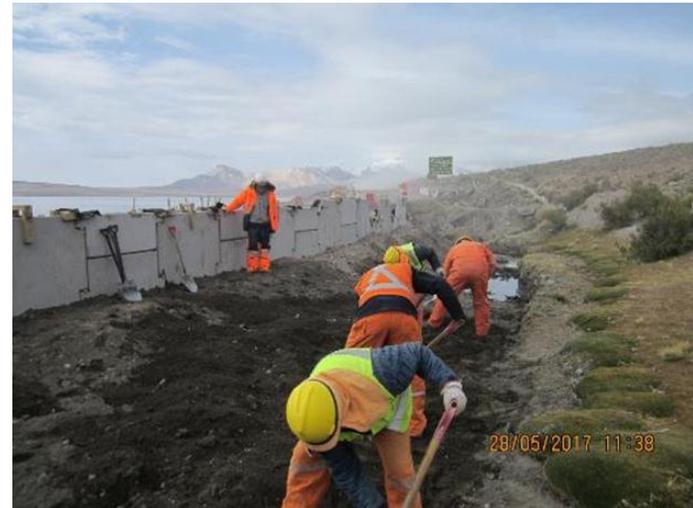
Fotografía 12. Fuente: ORD. N° 833 Dirección Regional de Vialidad de Arica y Parinacota

- 2) Los trabajos de restauración del bofedal se realizaron el día 28 de mayo de 2017 de forma manual con material extraído desde la misma zona afectada (Excavación zanja) según lo indicado por el titular y lo observado en registro fotográfico presentado (Fotografías 12, 13 y 14), indicando textualmente además

Descripción medio de prueba:
Trabajos de restitución manual de zanja excavada en bofedal con material retirado en su construcción.

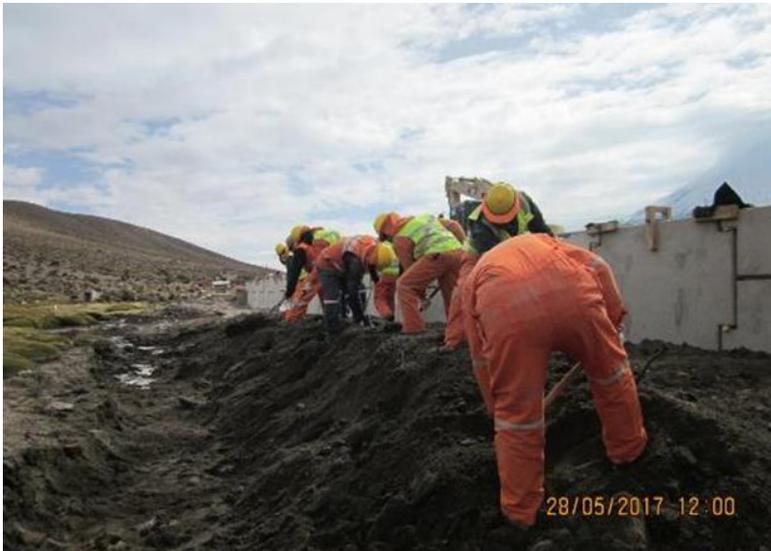
Fotografía 13. Fuente: ORD. N° 833 Dirección Regional de Vialidad de Arica y Parinacota

Trabajos de restitución manual de zanja excavada en bofedal con material retirado en su construcción.

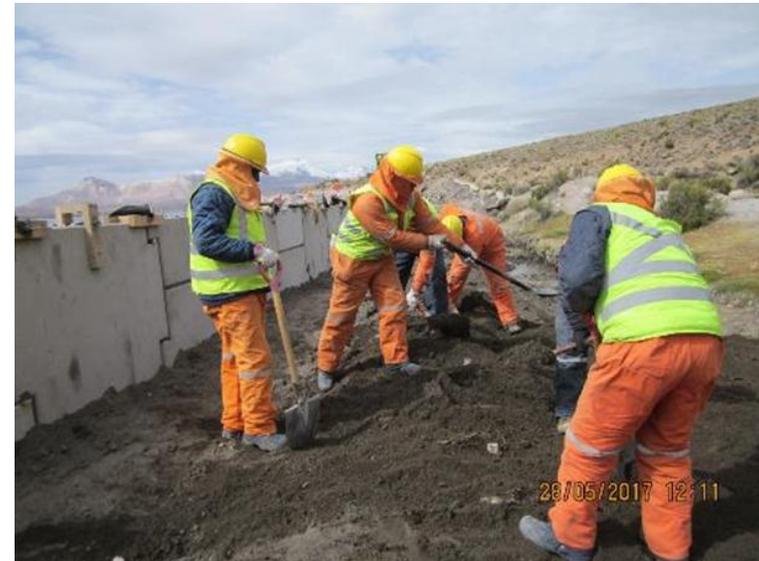
Fotografía 14. Fuente: ORD. N° 833 Dirección Regional de Vialidad de Arica y Parinacota

Trabajos de restitución manual de zanja excavada en bofedal con material retirado en su construcción.

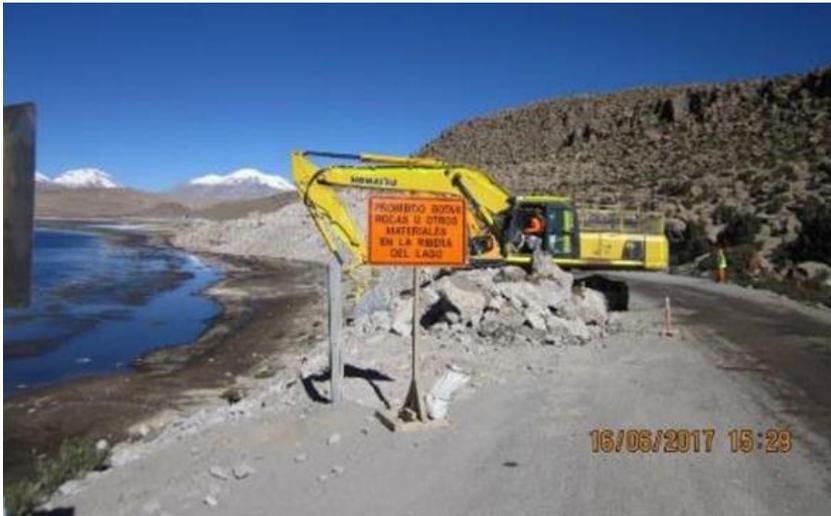
Fotografía 15. Fuente: ORD. N° 833 Dirección Regional de Vialidad de Arica y Parinacota

Letrero ubicado en el Km 180,150 de la Ruta 11 CH con la leyenda “Prohibido botar rocas u otros materiales en la ribera del Lago”.

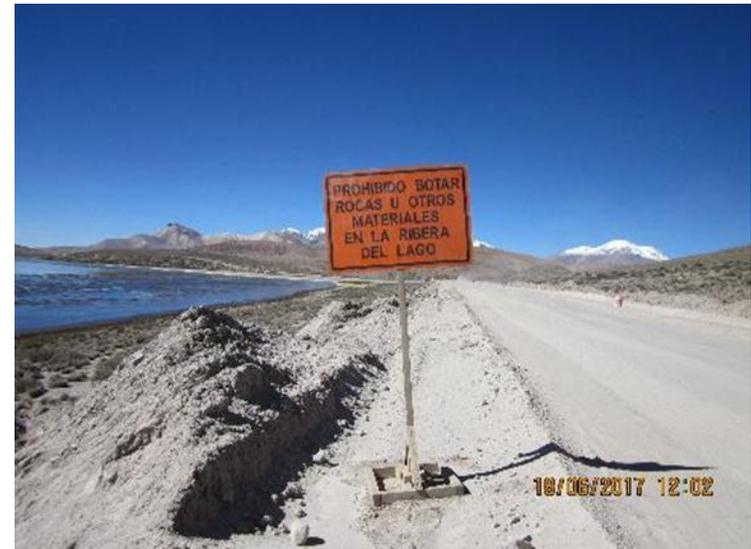
Fotografía 16. Fuente: ORD. N° 833 Dirección Regional de Vialidad de Arica y Parinacota

Letrero ubicado en el Km 181,500 de la Ruta 11 CH con la leyenda “Prohibido botar rocas u otros materiales en la ribera del Lago”.

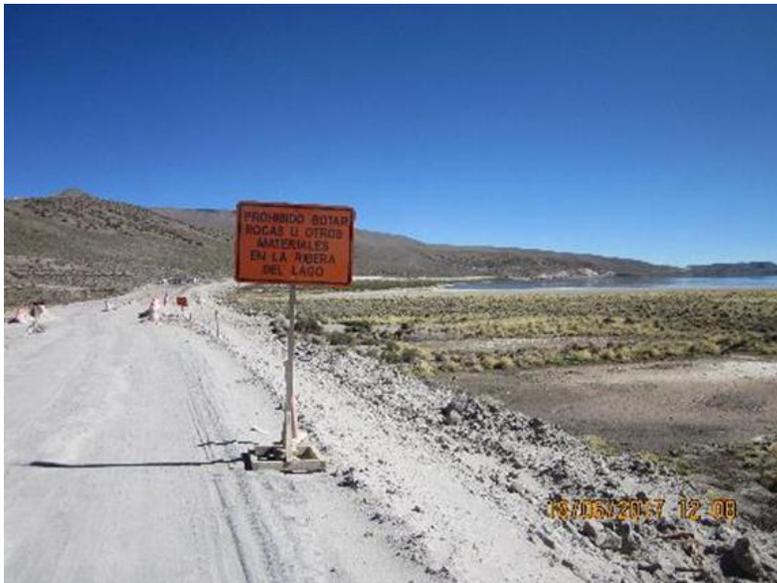
Fotografía 17. Fuente: ORD. N° 833 Dirección Regional de Vialidad de Arica y Parinacota

Letrero ubicado en el Km 182,500 de la Ruta 11 CH con la leyenda “Prohibido botar rocas u otros materiales en la ribera del Lago”.

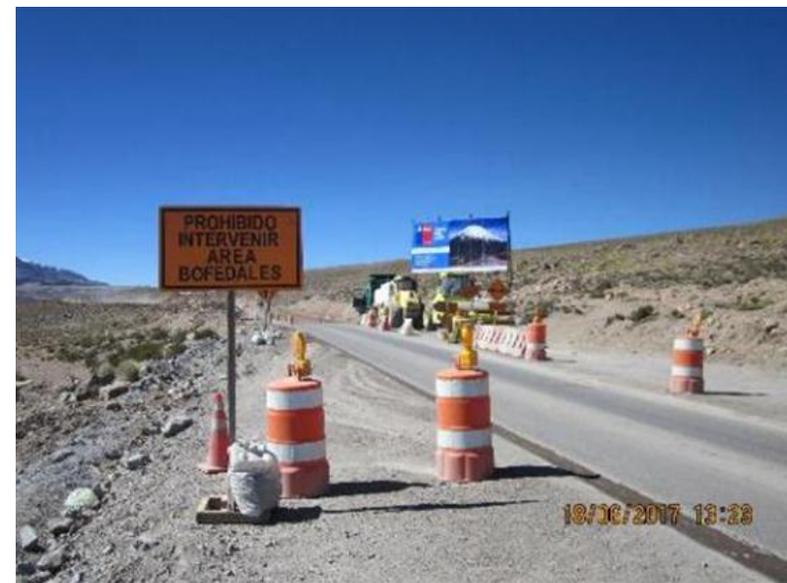
Fotografía 18. Fuente: ORD. N° 833 Dirección Regional de Vialidad de Arica y Parinacota

Letrero ubicado en el Km 170,000 de la Ruta 11 CH con la leyenda “Prohibido intervenir área bofedal”.

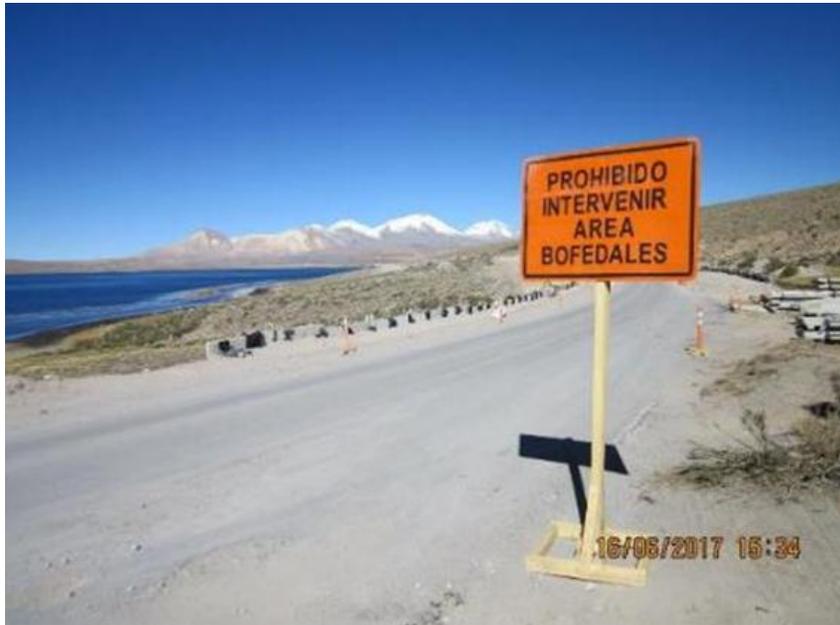
Fotografía 19. Fuente: ORD. N° 833 Dirección Regional de Vialidad de Arica y Parinacota

Letrero ubicado en el Km 178,480 de la Ruta 11 CH con la leyenda “Prohibido intervenir área bofedal”.

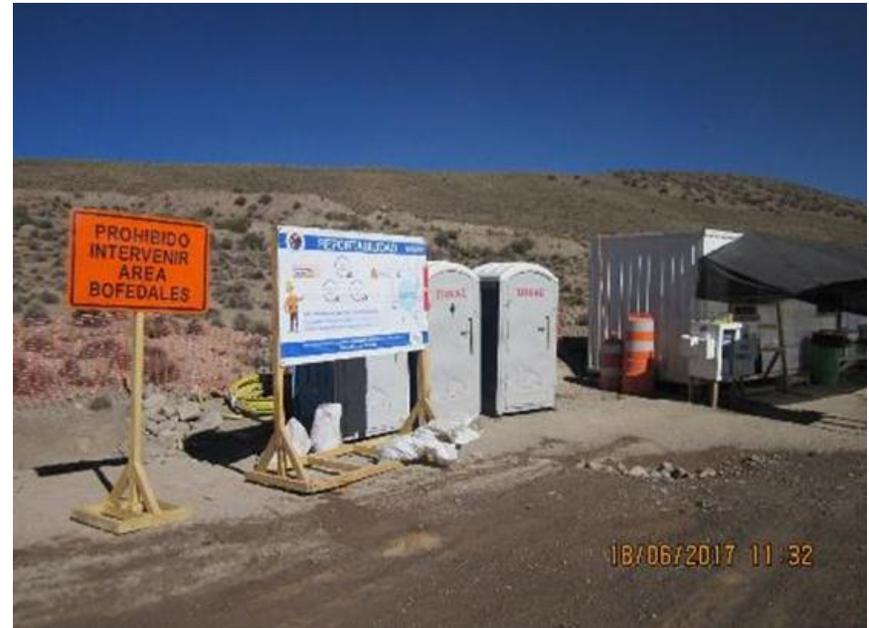
Fotografía 18. Fuente: ORD. N° 833 Dirección Regional de Vialidad de Arica y Parinacota

Letrero ubicado en el Km 182,500 de la Ruta 11 CH con la leyenda “Prohibido intervenir área bofedal”.
